El sitio monitoreado se encuentra en el sector Planta de acueducto vereda San José, corregimiento San Antonio de Prado, sur de Medellín. El monitoreo geotécnico se realiza a través de instrumentación remota por medio de un acelerómetro, un extensómetro, dos cables TDR, sensores de humedad del suelo y un pluviómetro. Estos instrumentos han sido monitoreados en el marco del convenio de cooperación del DAGRD-AMVA a través de su proyecto SIATA. El monitoreo de este sitio se realiza también mediante inclinometría convencional y sobrevuelos programados.

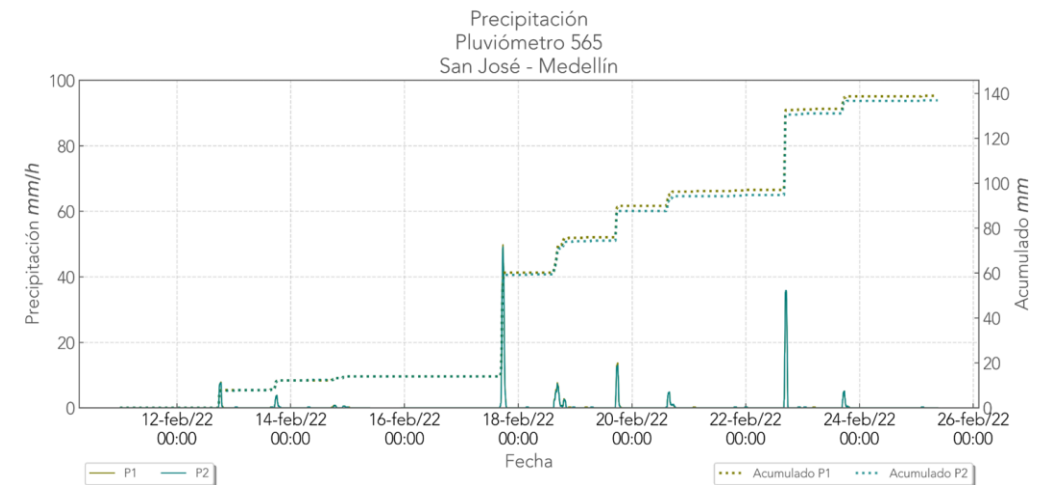
A continuación se muestra el registro de los instrumentos remotos instalados en el sitio del 7 al 21 de febrero de 2022. El pluviómetro 565, instalado en el sector, registró una precipitación acumulada de 130 mm aproximadamente, los mayores eventos de precipitación ocurrieron el 18 y 23 de febrero, con intensidades cercanas a 50 y 40 mm/h, respectivamente, con acumulados mayores a 30 mm en cada evento (figura 2).

Figura 2. Registro pluviométrico entre el 11 y 25 de febrero de 2022 en el sector.

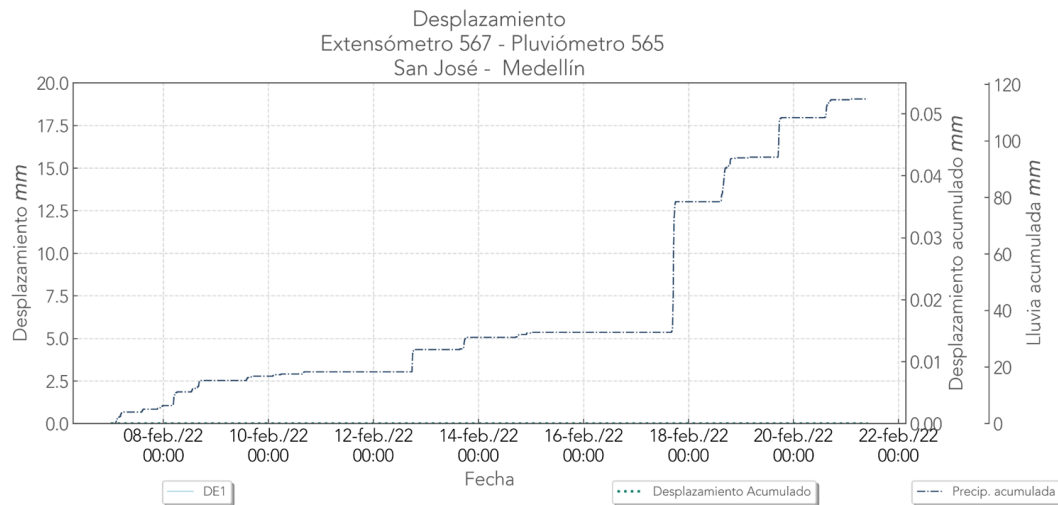
La figura 3 muestra el registro del extensómetro instalado en el sector, este instrumento mide el desplazamiento o separación en grietas generadas por movimientos en masa. Entre el 11 y 25 de febrero no se han registrado desplazamientos representativos en el lugar.

Figura 3. Registro del extensómetro y del pluviómetro instalados en el sector.

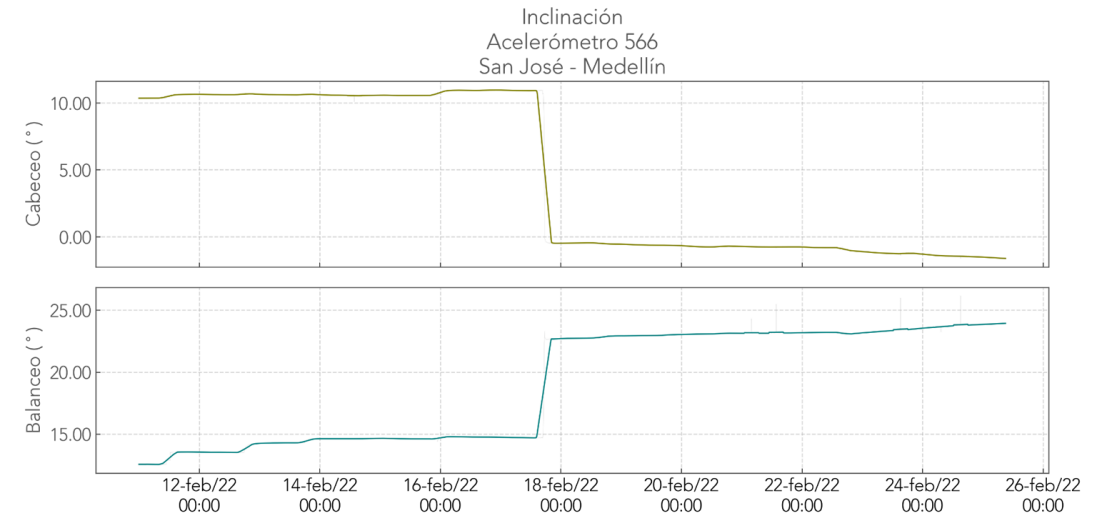
El acelerómetro o sensor de movimiento inercial es un instrumento capaz de medir la inclinación respecto al eje gravitacional. Estos instrumentos son instalados en el terreno y son capaces de medir cambios en la inclinación de este, los cuales representan movimientos en el terreno. El instrumento mide la inclinación en dos direcciones perpendiculares, representadas en cabeceo y balanceo. El registro del acelerómetro instalado en el sitio entre el 11 y 25 de febrero se muestra en la figura 4, en el cual se ve una variación de  $11^\circ$  aproximadamente en el cabeceo mientras que en el balanceo se registró una variación de  $12^\circ$ , las mayores variaciones se dieron el 17 y 18 de febrero hasta la fecha. Periodo en el cual se registró un importante evento de precipitación (ver figura 2).

Figura 4. Registro del acelerómetro instalado en el sector.

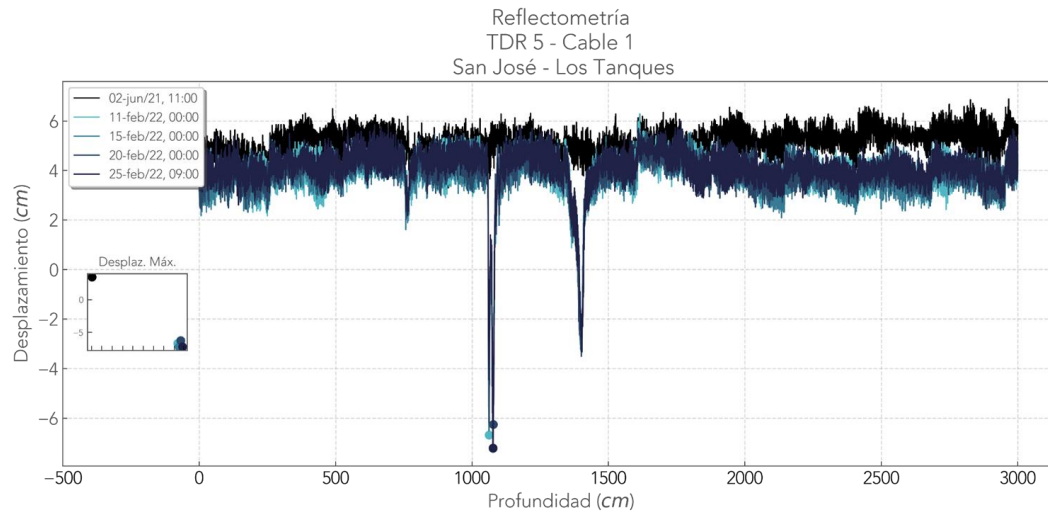
Figura 5. Registro del cable TDR 1 instalado en el sector Tanque San José

El cable TDR 1 registra deformaciones a 7 m de profundidad aproximadamente de 2 cm, a 10.5 m de profundidad aproximadamente de 7.5 cm y a 14 m de profundidad aproximadamente de 3.5 cm, sin embargo, no registraron desplazamientos considerables entre el 11 y 25 de febrero. Por otro lado, el cable TDR 2 registra desplazamientos y marcadas superficies de falla a 5 m, 13 m y a 21 m, además, el cable TDR 2 mostró leves deformaciones entre el 11 y 25 de febrero.

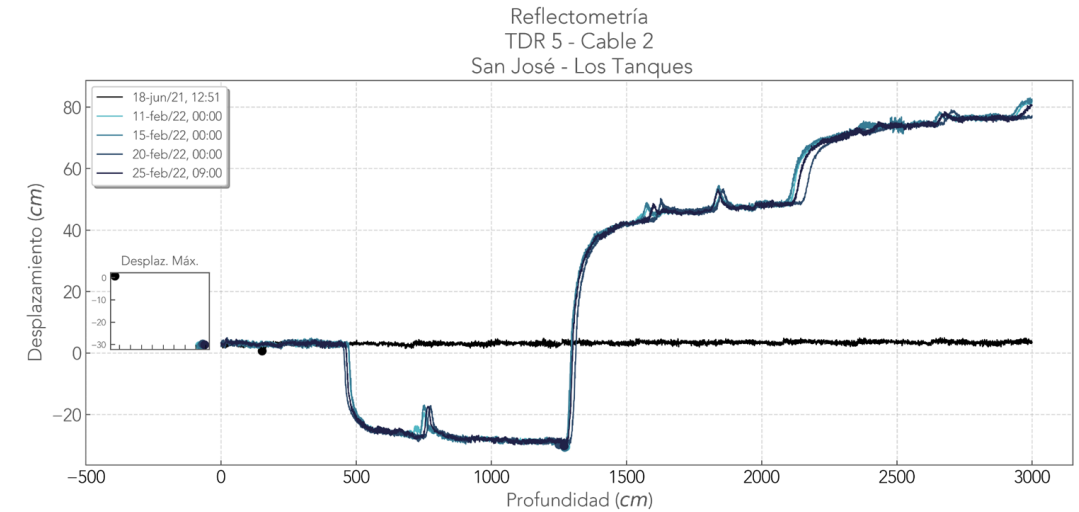
Figura 6. Registro del cable TDR 2 instalado en el sector Tanque San José

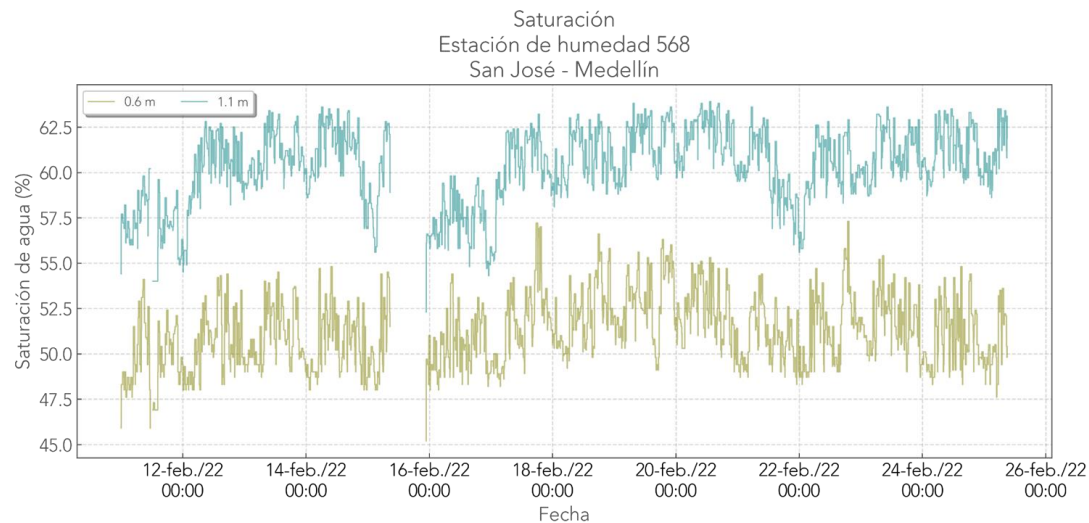
El registro del sensor de humedad instalado en el sector San José se muestra en la figura 7. El sensor de humedad es un sensor capaz de calcular la humedad del terreno a partir de mediciones de conductividad eléctrica, permitiendo conocer el contenido de humedad en diferentes profundidades. Durante el 11 y el 25 de febrero se registraron contenidos de humedad relativamente constantes (figura 7). El contenido de humedad en el suelo tiende a variar entre 47% y 55% a una profundidad de 0.6 m y entre 55% y 63% a 1.1 m de profundidad.

Figura 7. Registro del sensor de humedad instalado en el sector Tanque San José.

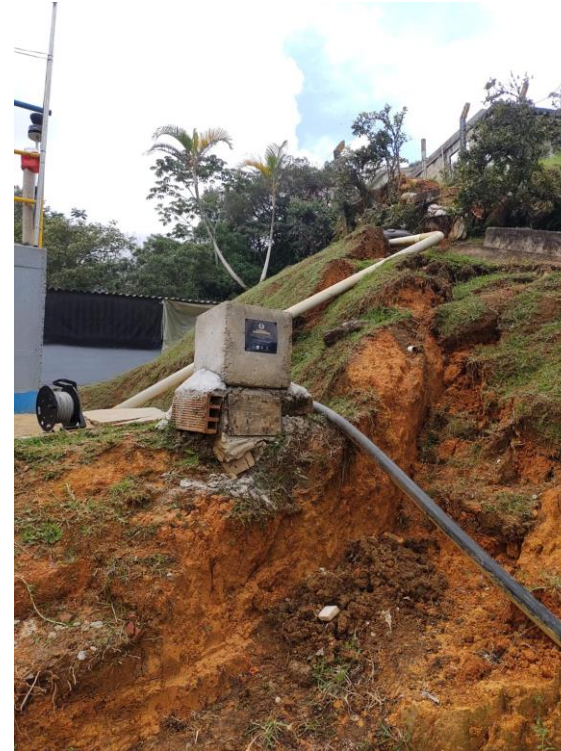
Figura 8. Deformaciones del terreno cerca al inclinómetro VLF INC-02.

El inclinómetro VLF INC-02 (Figura 8) con una profundidad instalada de 34 m se encontró obstruido a 9.2 m de profundidad el día 4 de febrero de 2021. Se evidencia además grietas en el terreno y afectaciones en la estructura de la planta, lo cual es consistente con las deformaciones registradas por los instrumentos instalados en el lugar.
