El sitio monitoreado se encuentra en el sector Planta de acueducto vereda San José, corregimiento San Antonio de Prado, sur de Medellín. El monitoreo geotécnico se realiza a través de instrumentación remota por medio de un acelerómetro, un extensómetro, dos cables TDR, sensores de humedad del suelo y un pluviómetro. El monitoreo de este sitio se realiza también mediante inclinometría convencional y sobrevuelos programados.

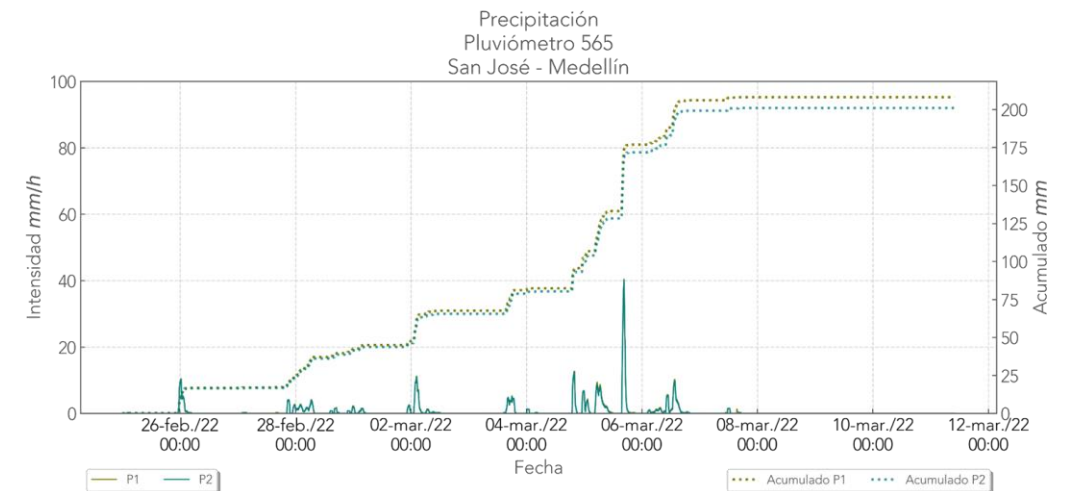
A continuación se muestra el registro de los instrumentos remotos del 25 de febrero al 11 de marzo de 2022 instalados en el sitio. El pluviómetro 565, instalado en el sector, registró una precipitación acumulada de 200 mm aproximadamente, los mayores eventos de precipitación ocurrieron el 4 y 7 de marzo, con intensidades máximas cercanas 40 mm/h registradas el 5 de marzo, con acumulado cercano a 50 mm en este evento (figura 2).

Figura 2. Registró pluviométrico entre el 25 febrero y 11 de marzo de 2022 en el sector.

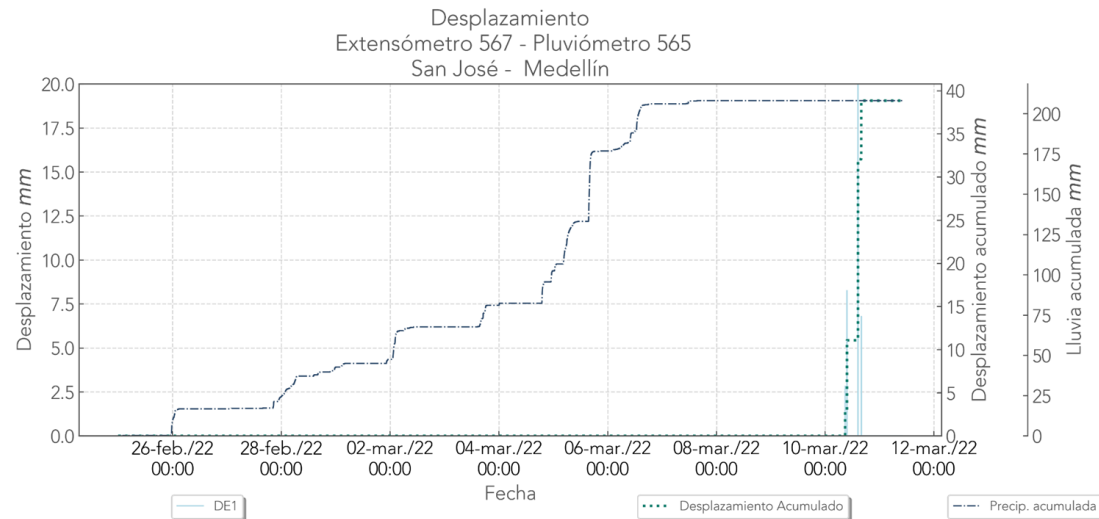
La figura 3 muestra el registro del extensómetro instalado en el sector, este instrumento mide el desplazamiento o separación en grietas generadas por movimientos en masa. Entre el 25 de febrero y 11 de marzo el instrumento tuvo afectaciones que impidieron la medición; sin embargo, el instrumento fue reparado, pudiendo registrar desplazamientos superiores a 35 mm el día 11 de marzo.

Figura 3. Registro del extensómetro y del pluviómetro instalados en el sector.

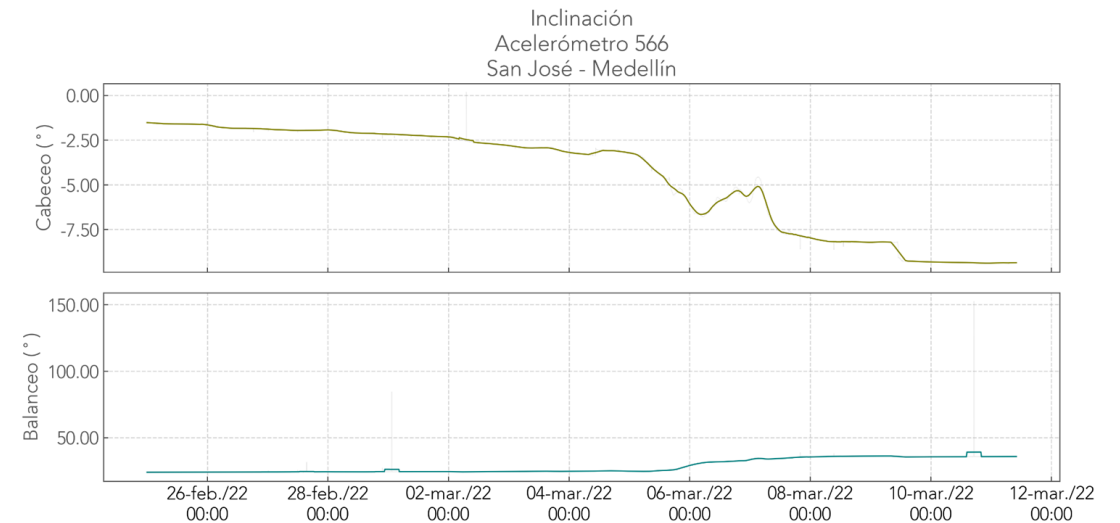
El acelerómetro o sensor de movimiento inercial es un instrumento capaz de medir la inclinación respecto al eje gravitacional. Estos instrumentos son instalados en el terreno y son capaces de medir cambios en la inclinación de este, los cuales representan movimientos en el terreno. El instrumento mide la inclinación en dos direcciones perpendiculares, representadas en cabeceo y balanceo. El registro del acelerómetro instalado en el sitio entre el 25 de febrero y el 11 de marzo se muestra en la figura 4, en el cual se ve una variación de  $8^\circ$  aproximadamente en el cabeceo, mientras que en el balanceo se registró una variación de  $12^\circ$ , las mayores variaciones se dieron entre el 4 y el 10 de marzo. Periodo en el cual se registraron importantes eventos de precipitación (ver figura 2).

Figura 4. Registro del acelerómetro instalado en el sector.

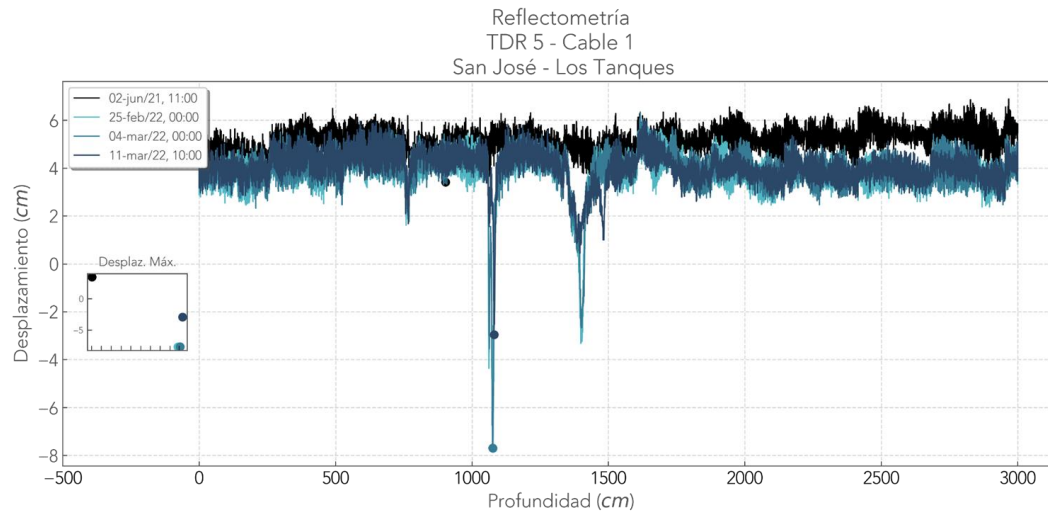
Figura 5. Registro del cable TDR 1 instalado en el sector Tanque San José

El cable TDR 1 registra deformaciones a 7 m de profundidad aproximadamente de 2 cm, a 10.5 m de profundidad aproximadamente de 7.5 cm y a 14 m de profundidad aproximadamente de 3.5 cm, entre el 25 de febrero y 11 de marzo se registraron desplazamientos superiores a 2 cm a 10.5 m de profundidad. Por otro lado, el cable TDR 2 no registra desplazamientos en los 5 m más superficiales del cable. Tanto el cable 1 como el cable 2 resultaron averiados en superficie producto de los desplazamientos del terreno, estas afectaciones fueron reparadas; sin embargo, evidencian la constante actividad del terreno, por lo cual se prevé una rotura del cable en las próximas semanas, debido a la intensidad de los esfuerzos registrados.

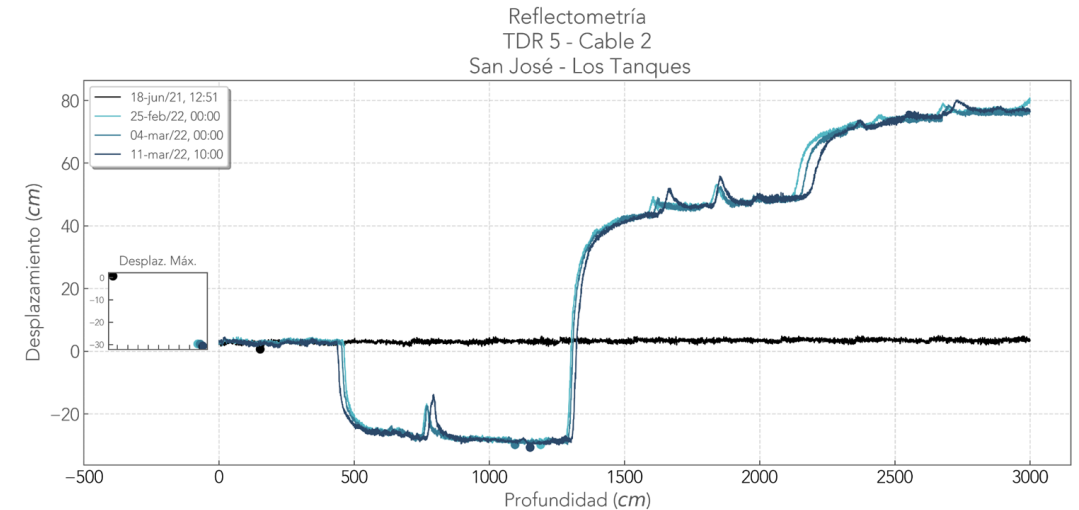
Figura 6. Registro del cable TDR 2 instalado en el sector Tanque San José

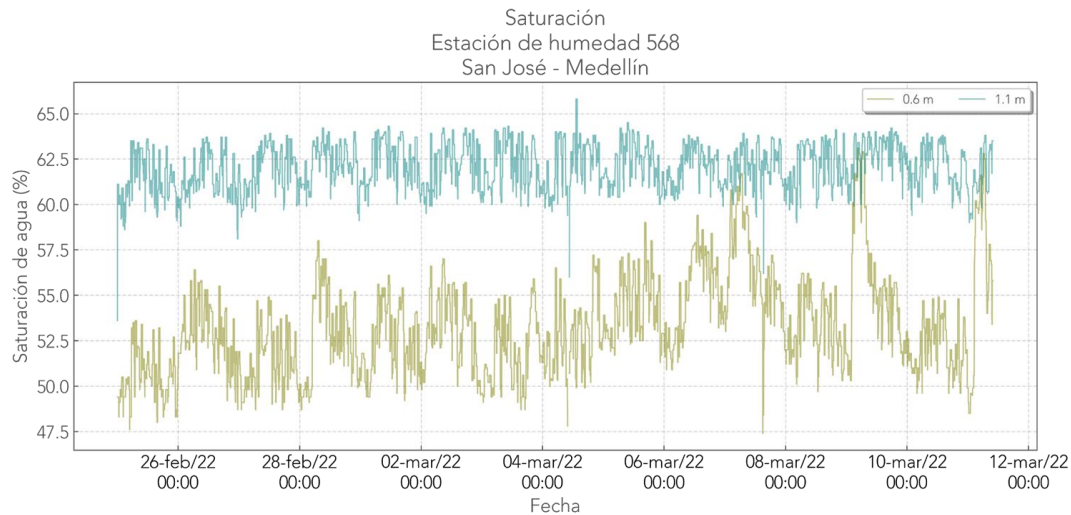
El registro del sensor de humedad instalado en el sector San José se muestra en la figura 7. El sensor de humedad es un sensor capaz de calcular la humedad del terreno a partir de mediciones de conductividad eléctrica, permitiendo conocer el contenido de humedad en diferentes profundidades. Durante el 25 de febrero y el 11 de marzo se registraron contenidos de humedad relativamente constantes, 1.1 m de profundidad, mientras que a 0.6 m de profundidad se registró un importante aumento en el contenido de humedad entre el 6 y 12 de marzo (figura 7). El contenido de humedad relativamente constante puede ser producto de la cercanía a la quebrada que surte la planta de acueducto, generando contenidos de humedad cercanos a 61% a 1.1 m y de 53% a 0.6 m con aumentos en el contenido de humedad de hasta 62.5%.

Figura 7. Registro del sensor de humedad instalado en el sector Tanque San José.

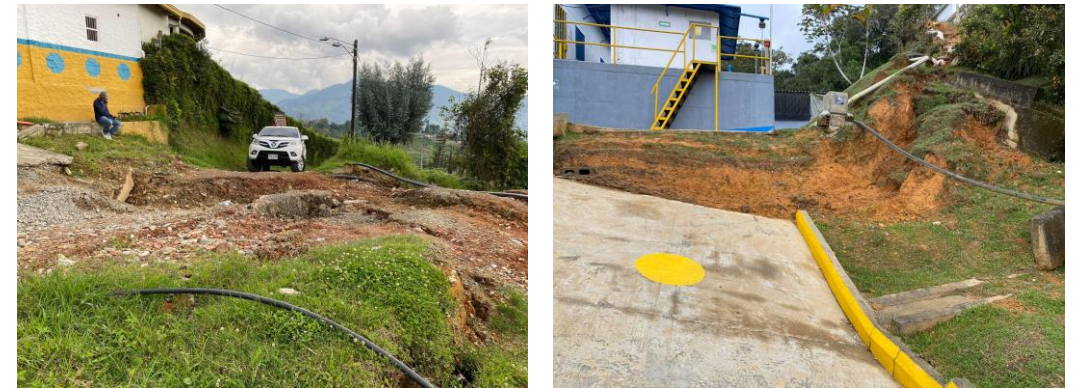
Adicionalmente, se retomó el monitoreo del inclinómetro VLF INC-02, fallado a 9 m de profundidad, con el fin de confirmar los desplazamientos registrados por la instrumentación remota. El deslizamiento se encuentra en una etapa de alta actividad, reflejada en el registro de la instrumentación remota, afectaciones en estos instrumentos, fallamiento de los inclinómetros, y deformaciones en el terreno, como se observa en las siguientes fotografías (figura 8) tomadas el día 9 de marzo en el sector, las cuales evidencian numerosas grietas en el terreno.

Figura 8. Deformaciones del terreno durante la visita realizada el pasado 9 de marzo.
