El sitio monitoreado se encuentra en el sector Planta de acueducto vereda San José, corregimiento San Antonio de Prado, sur de Medellín. El monitoreo geotécnico se realiza a través de instrumentación remota por medio de un acelerómetro, un extensómetro, dos cables TDR, sensores de humedad del suelo y un pluviómetro. El monitoreo de este sitio se realiza también mediante inclinometría convencional y sobrevuelos programados.

A continuación se muestra el registro, durante el mes de abril de 2022, de los instrumentos remotos instalados en el sitio.

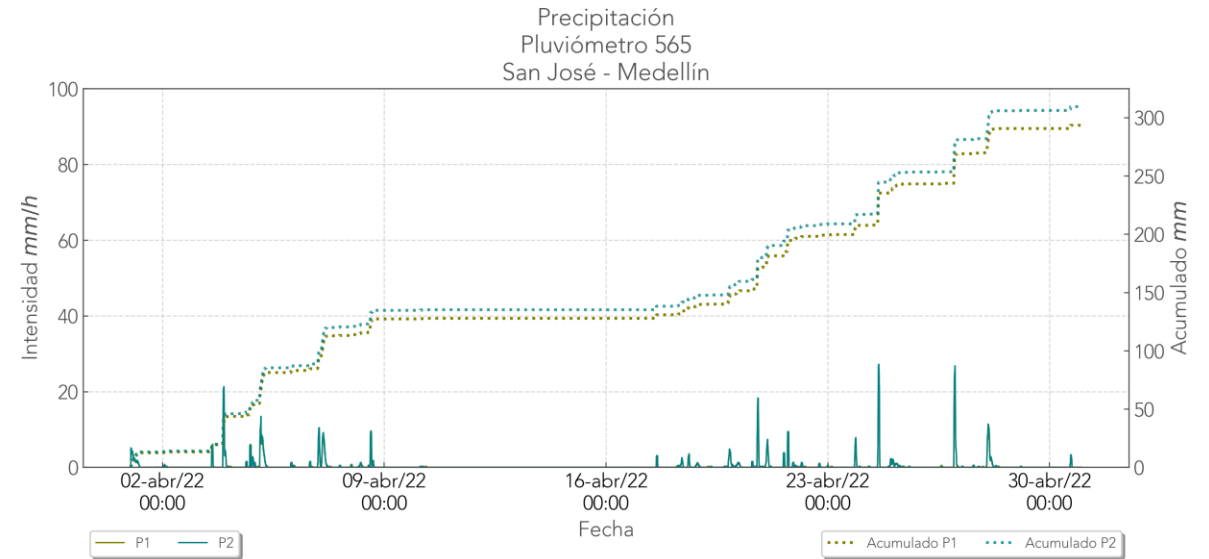
El pluviómetro 565 registró una precipitación acumulada de 300 mm en el mes de abril. Sin embargo, el acumulado puede ser mayor al registrado debido a una falla de transmisión de datos a mediados del mes. Los mayores eventos de precipitación se registraron la última semana alcanzando los 100 mm diarios.

Figura 2. Registro pluviómetro 565 San José-Medellín.

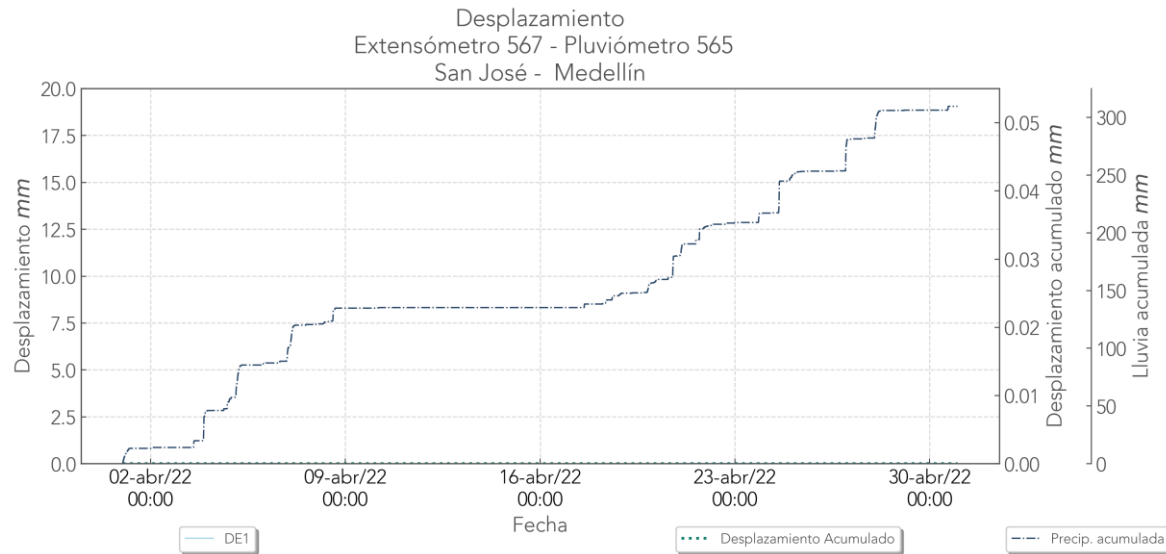
La figura 3 muestra el registro del extensómetro instalado en el sector, este instrumento mide el desplazamiento o separación en grietas generadas por movimientos en masa a nivel superficial. Durante el mes de abril de 2022 el extensómetro registró 0.05 mm de desplazamiento.

Figura 3. Registro extensómetro 567 San José-Medellín.

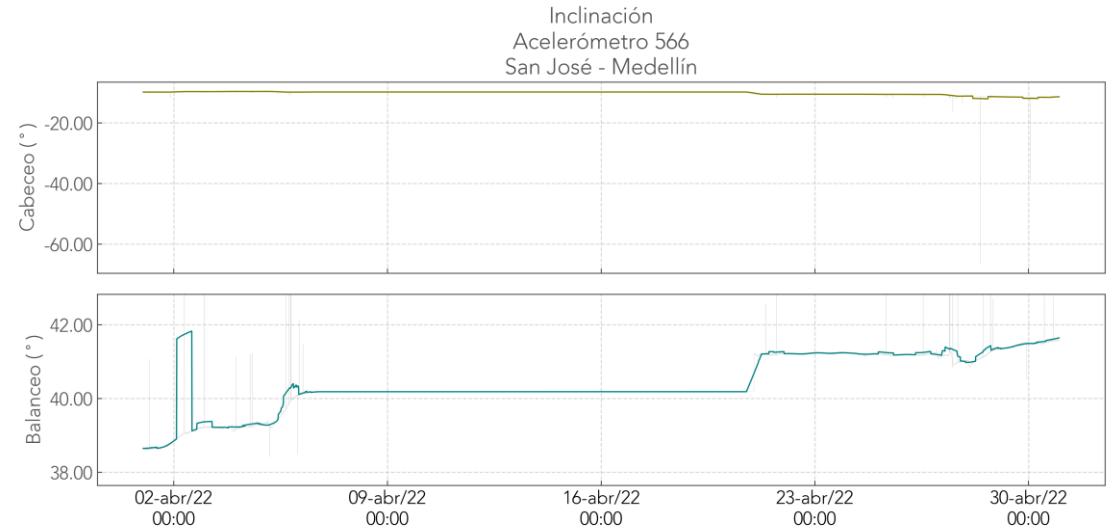
El acelerómetro o sensor de movimiento inercial es un instrumento capaz de medir la inclinación respecto al eje gravitacional. Estos instrumentos son instalados en el terreno y son capaces de medir cambios en la inclinación de este, los cuales representan movimientos en el terreno. El instrumento mide la inclinación en dos direcciones perpendiculares, representadas en cabeceo y balanceo. Durante el mes de abril de 2022 el acelerómetro no registró movimientos en el cabeceo del sensor, sin embargo, para el balanceo se registraron movimientos entre 2 y 3 grados al inicio del mes y variaciones menores a un grado a finales de este.

Figura 4. Registro acelerómetro 566 San José-Medellín.

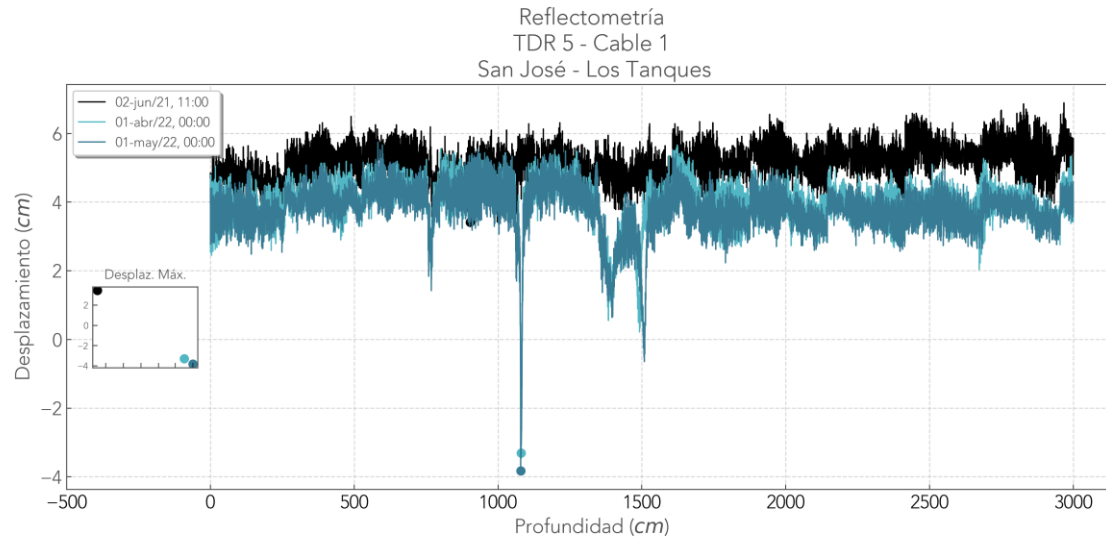
Figura 5. Registro del cable TDR 1 instalado en el sector Tanque San José

Las deformaciones a 7, 14 y 15 m de profundidad se matuvieron constantes durante el mes de abril. Para la deformación existente a 10.5 m de profundidad se observa un cambio aproximado de 0.5 cm respecto al inicio del mes. Por otro lado, el cable TDR 2 no registra desplazamientos a los 5 m más superficiales del cable debido al avance del movimiento este reventó. Tanto el cable 1 como el cable 2 resultaron averiados en superficie producto de los desplazamientos del terreno.

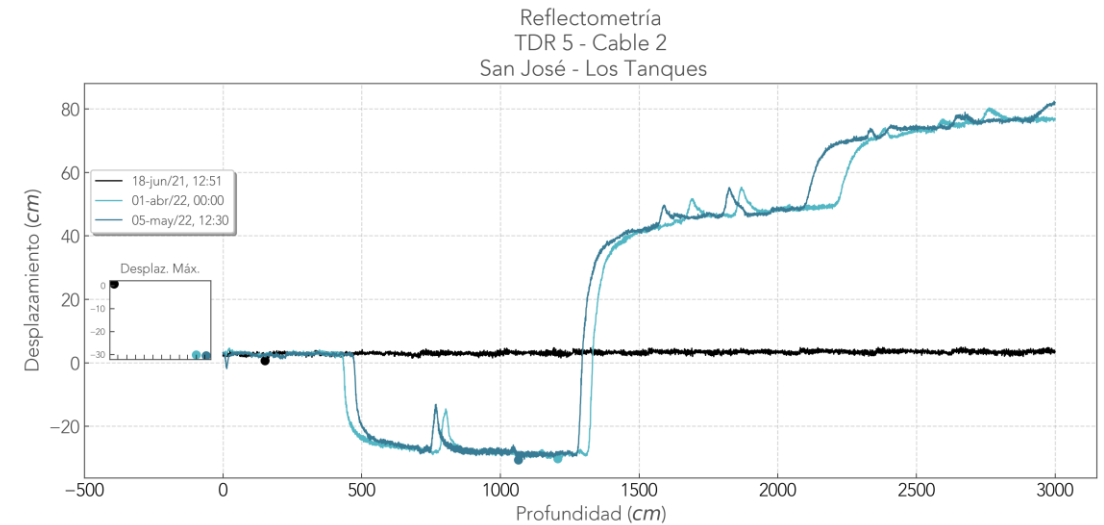
Figura 6. Registro del cable TDR 2 instalado en el sector Tanque San José

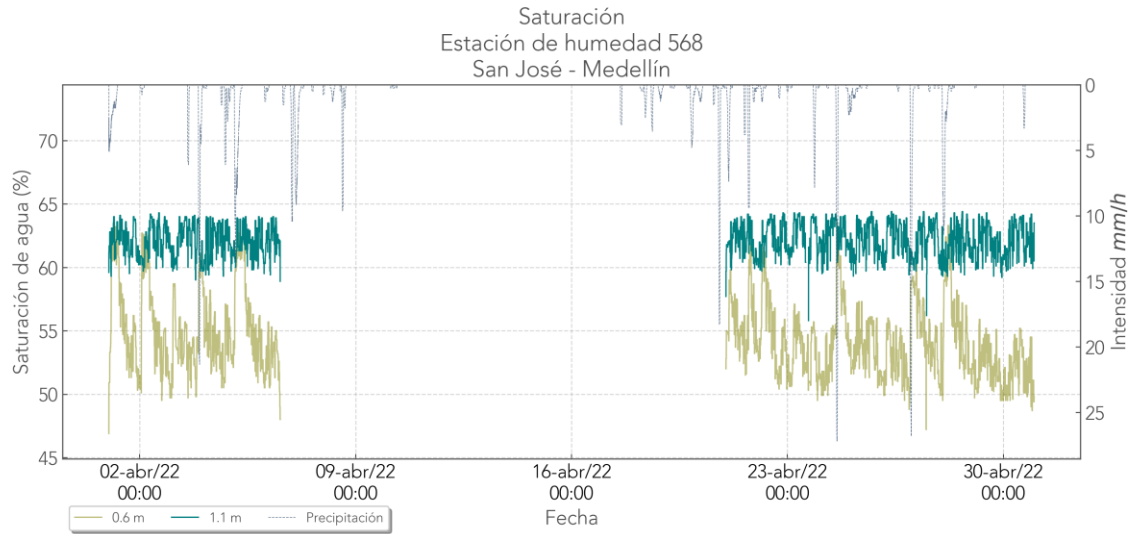
El registro del sensor de humedad instalado en el sector San José se muestra en la figura 7. El sensor de humedad es capaz de medir la humedad del terreno a partir de datos de conductividad eléctrica, permitiendo conocer el contenido de humedad en diferentes profundidades. Durante el mes de abril se registraron contenidos de humedad relativamente constantes a 1.1 m de profundidad que se mantenían entre el 60 y 65% (figura 7), en cambio a 0.6 m se ve una mayor variación de la humedad al inicio de cada día. Sin embargo la calidad de los datos puede variar debido a problemas de transmisión de datos a mediados del mes.

Figura 7. Registro sensor de humedad 568 San José-Medellín.

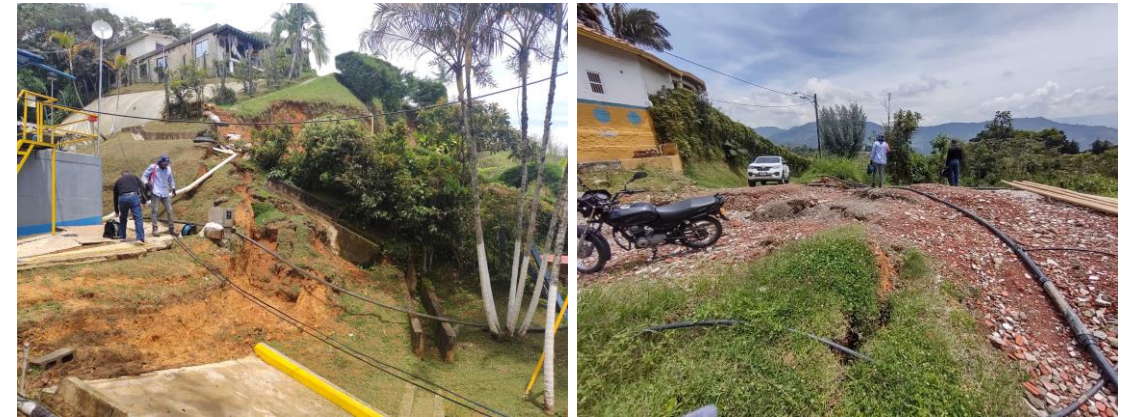
El deslizamiento se encuentra en una etapa de alta actividad, reflejado en el estado actual de la planta de tratamiento y sus estructuras aledañas (vía, rejas, viviendas y equipos de monitoreo). Adicionalmente, los inclinómetros VLF INC 01 y VLF INC-02 se encontraron fallados por el avance del movimiento en el sector, por esta razón no se han podido realizar más lecturas desde el 7 de abril del 2022.

Figura 8. Deformaciones del terreno durante la visita realizada el pasado 29 de marzo.

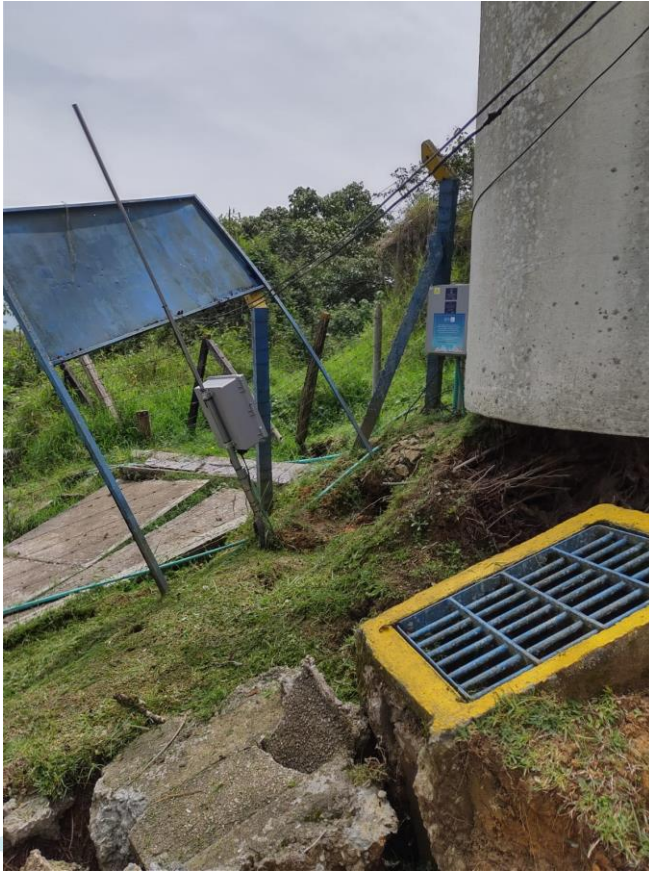
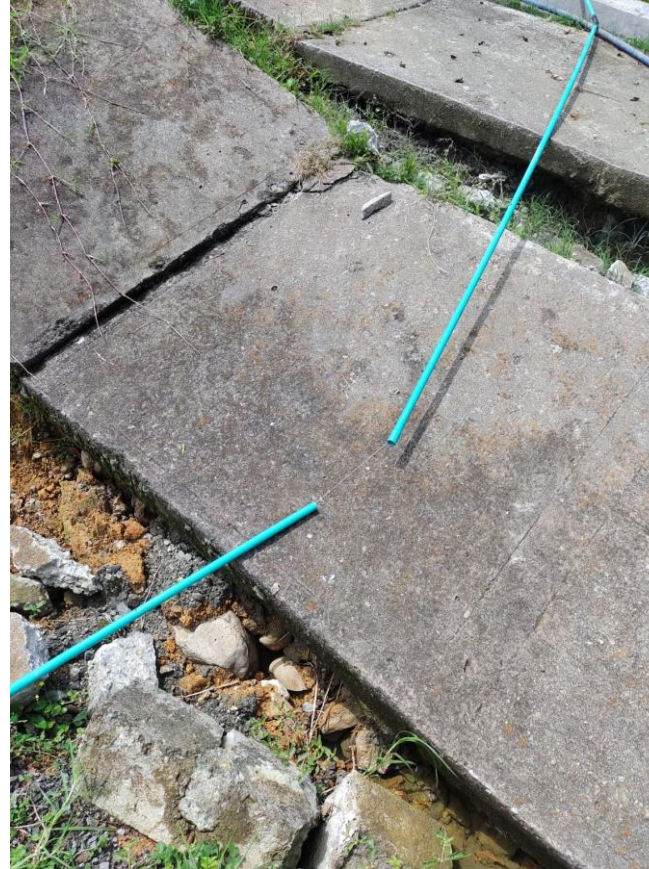
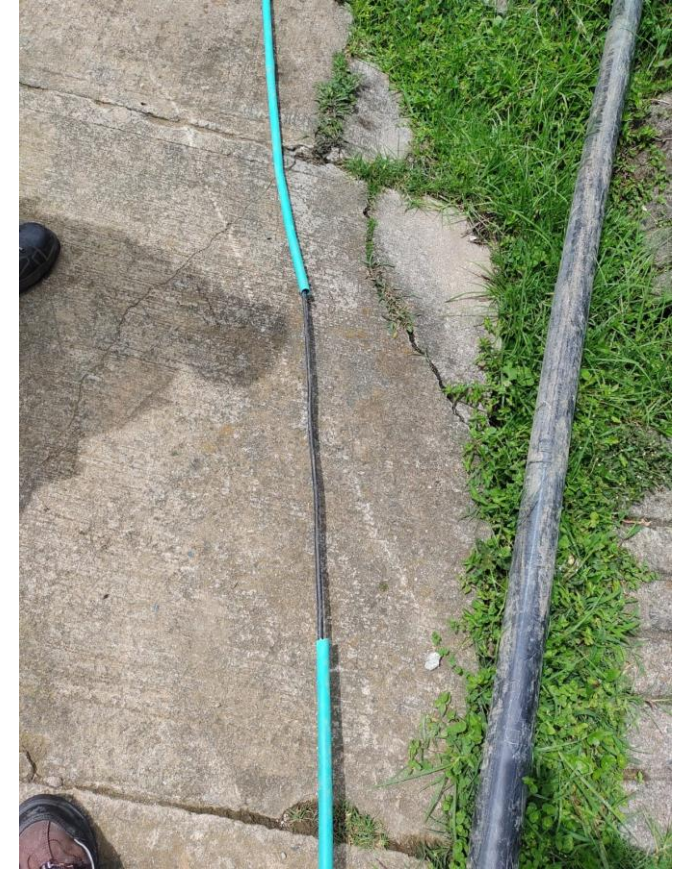
Figura 9. Afectación en la estación instalada en el sitio, donde se observa el estado de la estación principal y la rotura de los cables tanto del equipo TDR como del extensómetro instalado.

Finalmente, las deformaciones del terreno provocaron afectaciones a la infraestructura de la instrumentación remota, por tal motivo, en los próximos días se realizarán actividades que incluyen el retiro preventivo de la estación y la evaluación de las medidas para la posible reubicación del equipo.
