El sitio monitoreado se encuentra en el sector Planta de acueducto vereda San José, corregimiento San Antonio de Prado, sur de Medellín. El monitoreo geotécnico se realiza a través de instrumentación remota por medio de dos acelerómetros, 2 cables TDr, un extensómetro, sensores de humedad del suelo y un pluviómetro. También se realizan sobrevuelos programados.

A continuación se muestra el registro, durante la primera mitad del mes de mayo de 2022, de los instrumentos remotos instalados en el sitio.

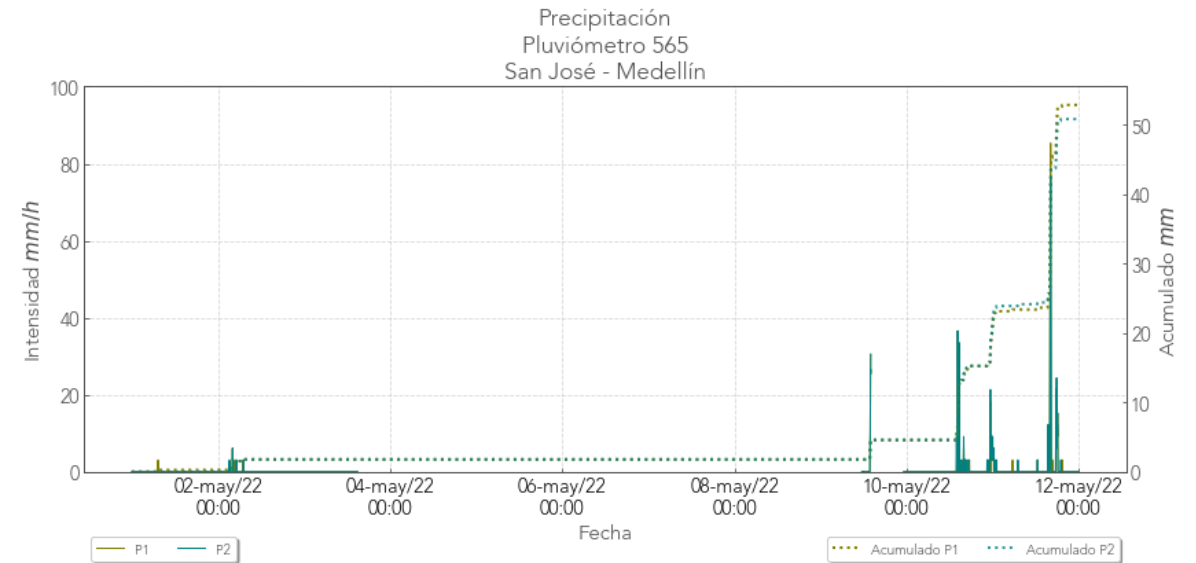
El pluviómetro 565 registró una precipitación acumulada de 50 mm durante los primeros 12 días del mes de mayo. Los mayores eventos de precipitación se registraron los últimos 3 días (del 9 al 12 de mayo) con acumulados diarios de 20 mm aproximadamente (Figura 2).

Figura 2. Registro pluviómetro 565 San José-Medellín.

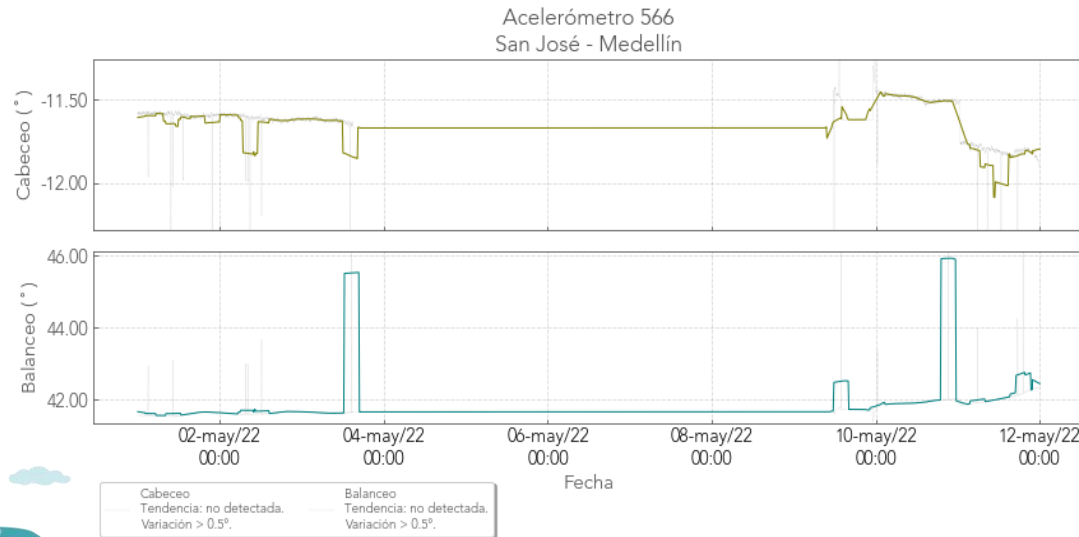
El acelerómetro o sensor de movimiento inercial es un instrumento capaz de medir la inclinación respecto al eje gravitacional. Estos instrumentos son instalados en el terreno y son capaces de medir cambios en la inclinación de este, los cuales representan movimientos en el terreno. El instrumento mide la inclinación en dos direcciones perpendiculares, representadas en cabeceo y balanceo. Del 1 al 12 de mayo de 2022 el acelerómetro 566 registró movimientos en el cabeceo y balanceo, para el primero se observan movimientos poco significativos iguales o menores a  $0.5^\circ$ , registrando el mayor movimiento entre el 11 y 12 del mes. Para el balanceo se observan cambios mayores de hasta  $3.5^\circ$  grados a principios y mediados del mes de mayo que coinciden con las mismas fechas del cabeceo (Figura3).

Es posible que estos movimientos sean producto de acomodación de masa más no de un desplazamiento del terreno.

Figura 3. Registro del acelerómetro 566 San José-Medellín.

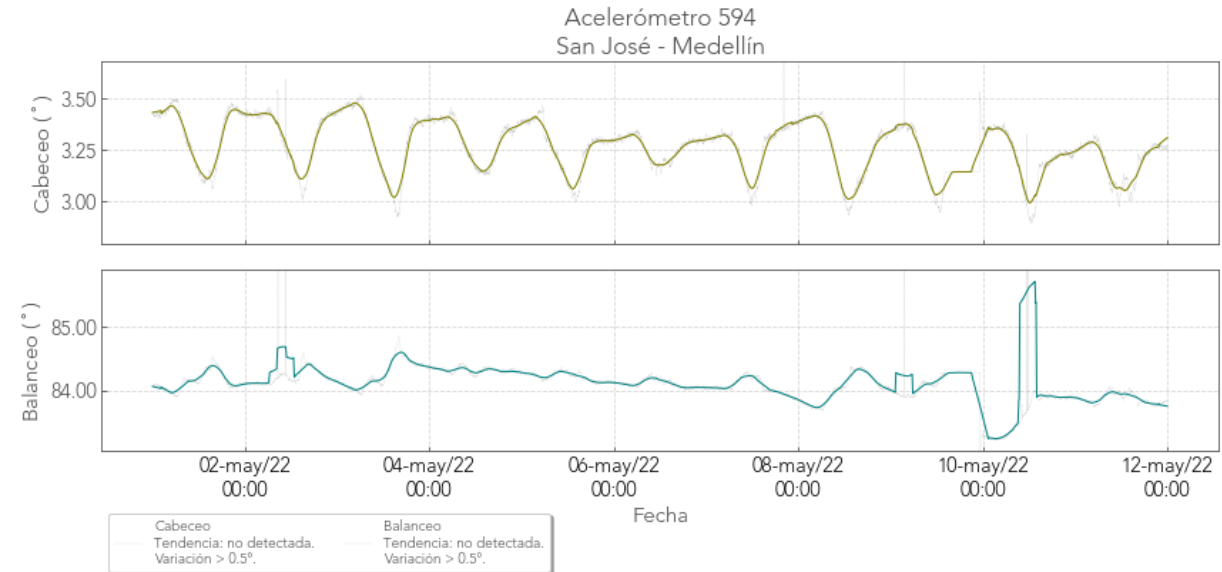
También se instaló un nuevo acelerómetro en el sector del Tanque de San José con el fin de mejorar el monitoreo de las estructuras en concreto. En el nuevo sensor, el cabeceo muestra movimientos de oscilación horaria entre  $0.1$  y  $0.5$  grados que no corresponden a movimientos de las estructuras, mientras que para el balanceo, se observan cambios mayores de hasta  $1.5^\circ$  grados y al igual que para el acelerómetro 566, este también muestra los mayores desplazamientos durante las últimas fechas del monitoreo (Figura 4).

Figura 4. Registro acelerómetro 594 San José-Medellín.

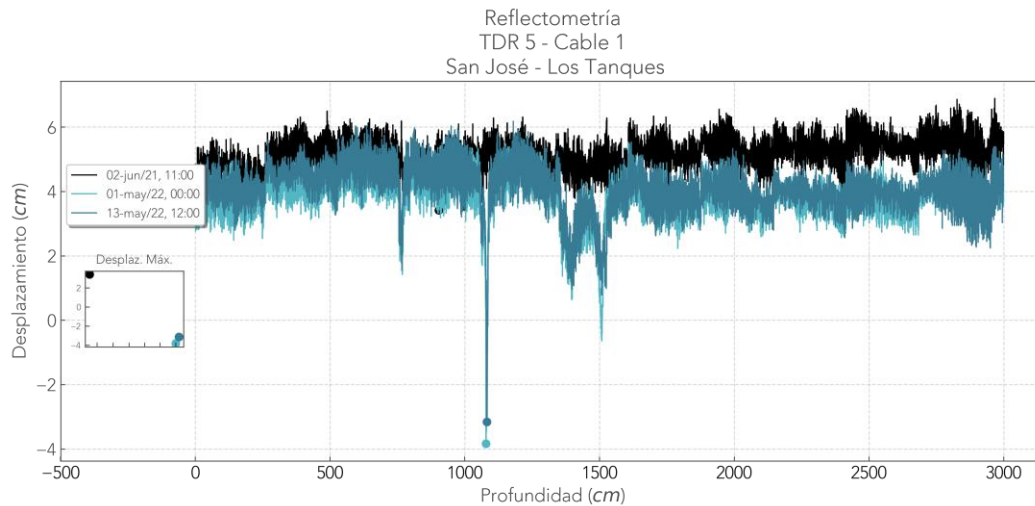
Los cables TDR son instrumentos instalados verticalmente en el terreno, los cuales a partir de señales eléctricas que son emitidas constantemente son capaces de calcular deformaciones en el cable generadas por deformaciones en el terreno. Estos instrumentos permiten conocer la magnitud y profundidad de los desplazamientos del terreno. En el sector Tanque San José, actualmente se encuentra instalado un cable de 30 m en el terreno (Figura 5). El registro consta de una posición inicial (líneas negras) y la forma de ese cable en diferentes momentos, lo cual permite ver los cambios del cable a través del tiempo e identificar la magnitud y momento en el cual ocurrió la deformación subsuperficial del terreno. Las deformaciones a 7, 14 y 15 m de profundidad se matuvieron constantes durante el mes de mayo. Para la deformación existente a 10.5 m de profundidad se observa un cambio aproximado de 0.5 cm respecto al inicio del mes.

Figura 5. Registro del cable 1 TDR 5 instalado en el sector Tanque San José

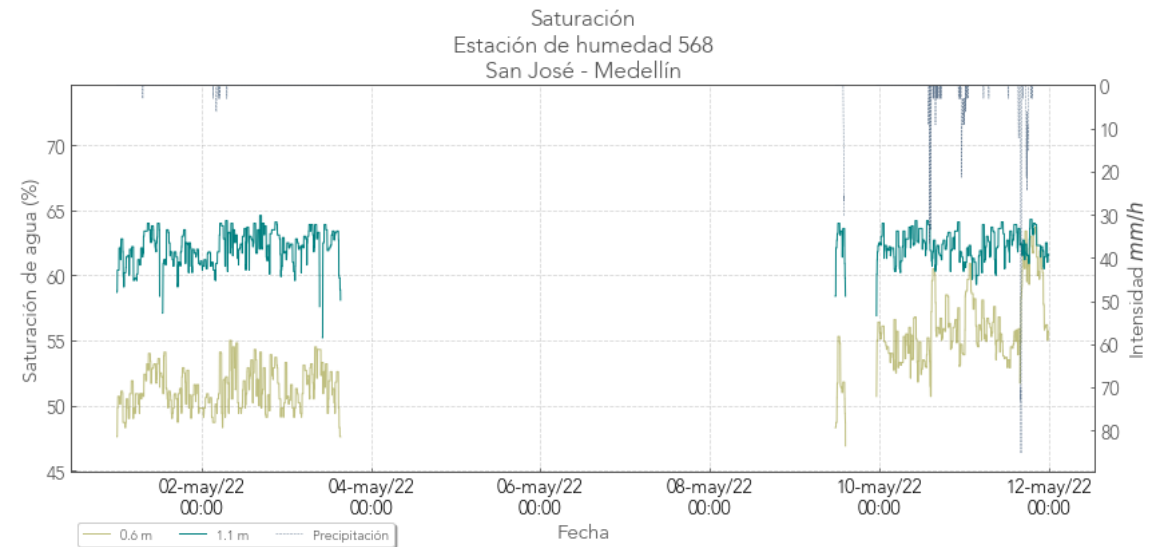
El registro del sensor de humedad instalado en el sector San José se muestra en la figura 6. El sensor de humedad es capaz de medir la humedad del terreno a partir de datos de conductividad eléctrica, permitiendo conocer el contenido de humedad en diferentes profundidades. Durante los primeros 12 días del mes de mayo se registraron contenidos de humedad relativamente constantes a 1.1 m de profundidad que se mantenían entre el 60 y 65% (Figura 6), en cambio a 0.6 m se ve un aumento en el contenido de humedad entre el 10 y 12 del mayo que se relaciona con las precipitaciones ocurridas en estas fechas. Entre el 4 y el 10 de mayo hubo una falla en la transmisión por lo que no se muestra el set de datos completos.

Figura 6. Registro sensor de humedad 568 San José-Medellín.
