El sitio monitoreado se encuentra en el sector Planta de acueducto vereda San José, corregimiento San Antonio de Prado, sur de Medellín. El monitoreo geotécnico se realiza a través de instrumentación remota por medio de dos acelerómetros, 2 cables TDr, un extensómetro, sensores de humedad del suelo y un pluviómetro. También se realizan sobrevuelos programados.

A continuación se muestra el registro durante la segunda mitad del mes de mayo de 2022, de los instrumentos remotos instalados en el sitio.

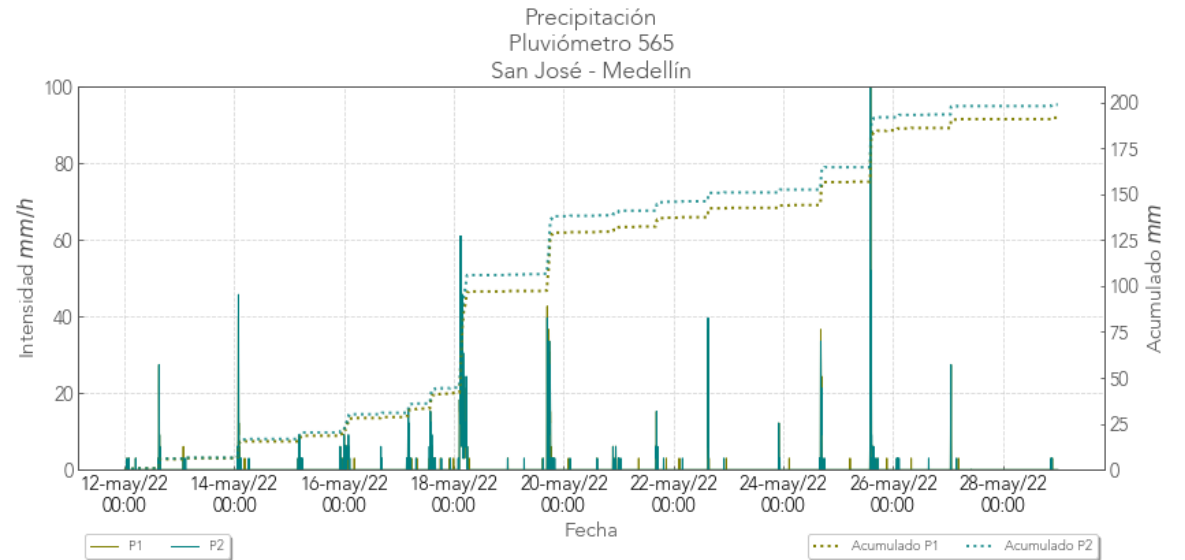
El pluviómetro 565 registró una precipitación acumulada de 200 desde el 12 de mayo hasta el 28 del mismo mes. Durante estas dos semanas hubo eventos de precipitación continuos que registraron intensidades mayores a 50 mm/h con acumulados diarios de 20 mm aproximadamente (Figura 2).

Figura 2. Registro pluviómetro 565 San José-Medellín.

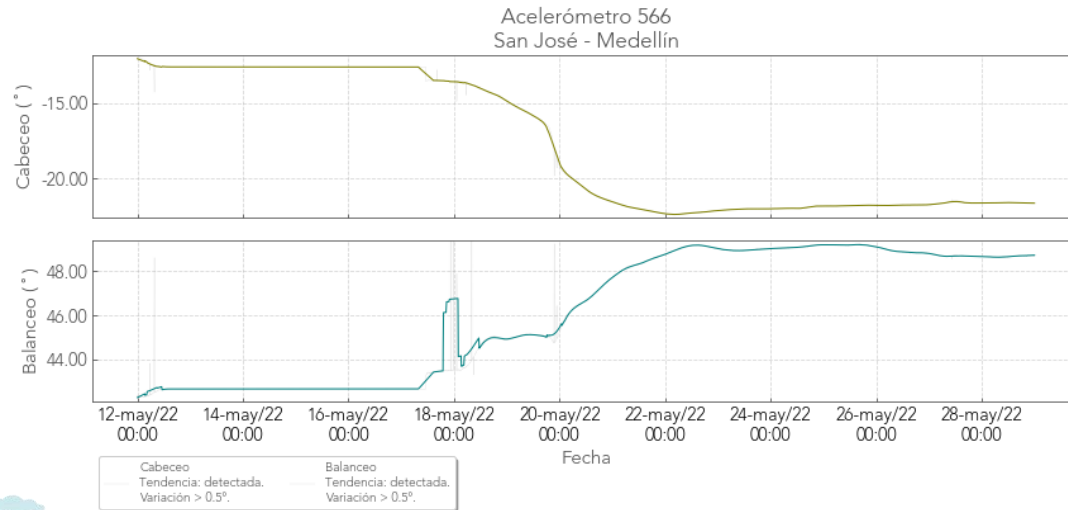
El acelerómetro o sensor de movimiento inercial es un instrumento capaz de medir la inclinación respecto al eje gravitacional. Estos instrumentos son instalados en el terreno y son capaces de medir cambios en la inclinación de este, los cuales representan movimientos en el terreno. El instrumento mide la inclinación en dos direcciones perpendiculares, representadas en cabeceo y balanceo. Del 12 al 28 de mayo de 2022 el acelerómetro 566 registró movimientos en el cabeceo y balanceo. Para el primero se observó movimientos significativos entre el 17 y 22 de mayo registrando actividad de más de 5 grados durante estas fechas. Para el balanceo se observó cambios mayores de hasta 4° grados que coinciden con las mismas fechas del cabeceo (Figura3).

Es posible que estos registros sean producto del movimiento en masa que se desarrolla en la planta de tratamiento de agua de la Vereda San José.

Figura 3. Registro del acelerómetro 566 San José-Medellín.

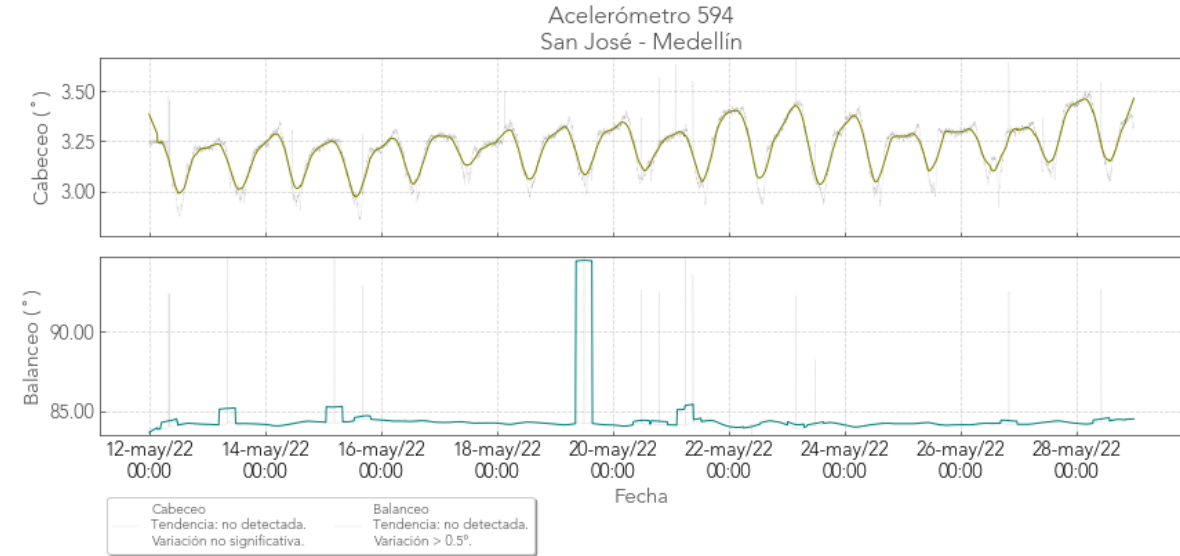
También se instaló un nuevo acelerómetro en el sector del Tanque de San José con el fin de mejorar el monitoreo de las estructuras en concreto. En el nuevo sensor, el cabeceo muestra movimientos de oscilación horaria entre 0.1 y 0.5 grados que no corresponden a movimientos de las estructuras, mientras que para el balanceo se observa un cambio inusual mayor a 5° grados el día 20 de mayo.

Esta variación puede estar relacionada a factores externos más no a un desarrollo de desplazamiento de terreno (Figura 4).

Figura 4. Registro acelerómetro 594 San José-Medellín.

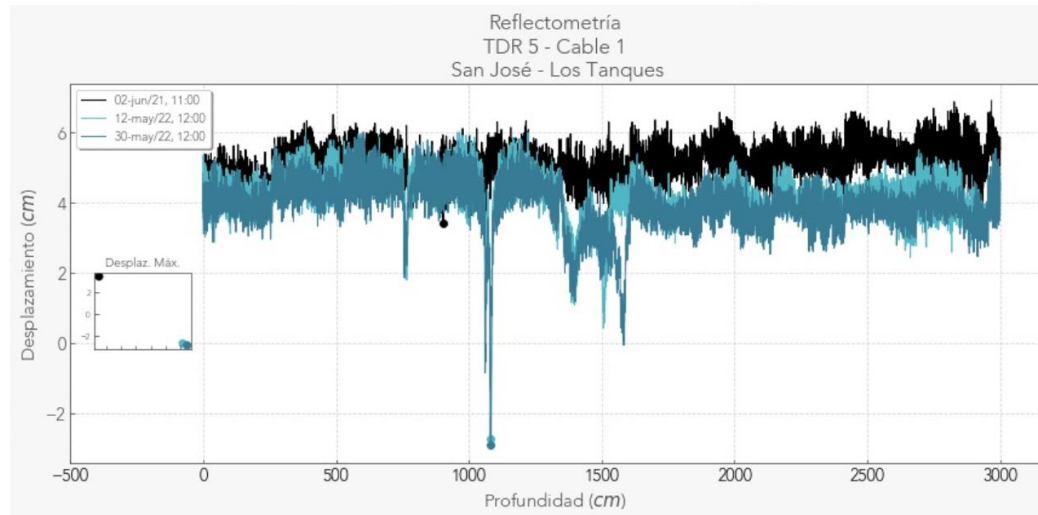
Los cables TDR son instrumentos instalados verticalmente en el terreno, los cuales a partir de señales eléctricas que son emitidas constantemente son capaces de calcular deformaciones en el cable generadas por deformaciones en el terreno. Estos instrumentos permiten conocer la magnitud y profundidad de los desplazamientos del terreno. En el sector Tanque San José, actualmente se encuentra instalado un cable de 30 m en el terreno (Figura 5). El registro consta de una posición inicial (líneas negras) y la forma de ese cable en diferentes momentos, lo cual permite ver los cambios del cable a través del tiempo e identificar la magnitud y momento en el cual ocurrió la deformación subsuperficial del terreno. Las deformaciones a 7, 14 y 15 m de profundidad se matuvieron constantes durante el mes de mayo. Para la deformación existente a 10.5 m de profundidad se observa un cambio poco significativo con un valor aproximado de 0.1 cm respecto al 12 de mayo.

Figura 5. Registro del cable 1 TDR 5 instalado en el sector Tanque San José

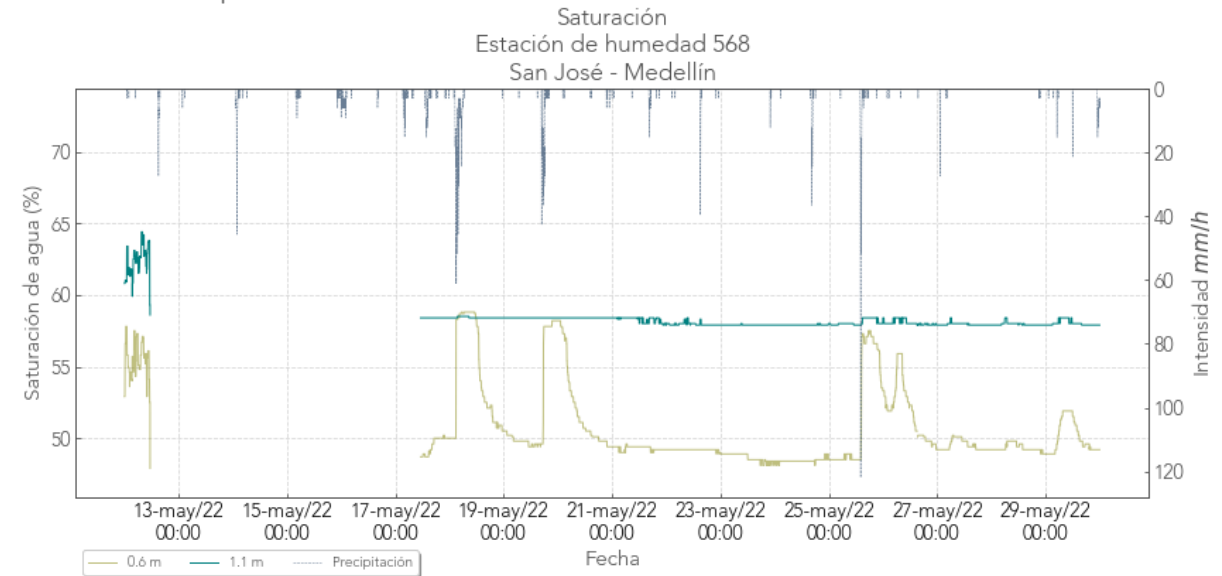
El registro del sensor de humedad instalado en el sector San José se muestra en la figura 5. El sensor de humedad es capaz de medir contenido volumétrico de agua a partir de datos de conductividad eléctrica a diferentes profundidades. Entre el 12 y 29 del mes de mayo se registraron cantidades relativamente constantes a 1.1 m de profundidad que se mantenían entre el 55 y 60% (Figura 6), en cambio a 0.6 m se ve un aumento entre el 17 y 27 de mayo que se relaciona con las precipitaciones ocurridas en estas fechas.

Entre el 13 y el 18 de mayo hubo una falla en la transmisión por lo que no se muestra el set de datos completos.

Figura 6. Registro sensor de humedad 568 San José-Medellín.
