El sitio monitoreado se encuentra en el sector Planta de acueducto vereda San José, corregimiento San Antonio de Prado, sur de Medellín. El monitoreo geotécnico se realiza a través de instrumentación remota por medio de dos acelerómetros, 2 cables TDR, un extensómetro, sensores de humedad del suelo y un pluviómetro. También se realizan sobrevuelos programados.

A continuación se muestra el registro durante la primera mitad del mes de junio de 2022, de los instrumentos remotos instalados en el sitio.

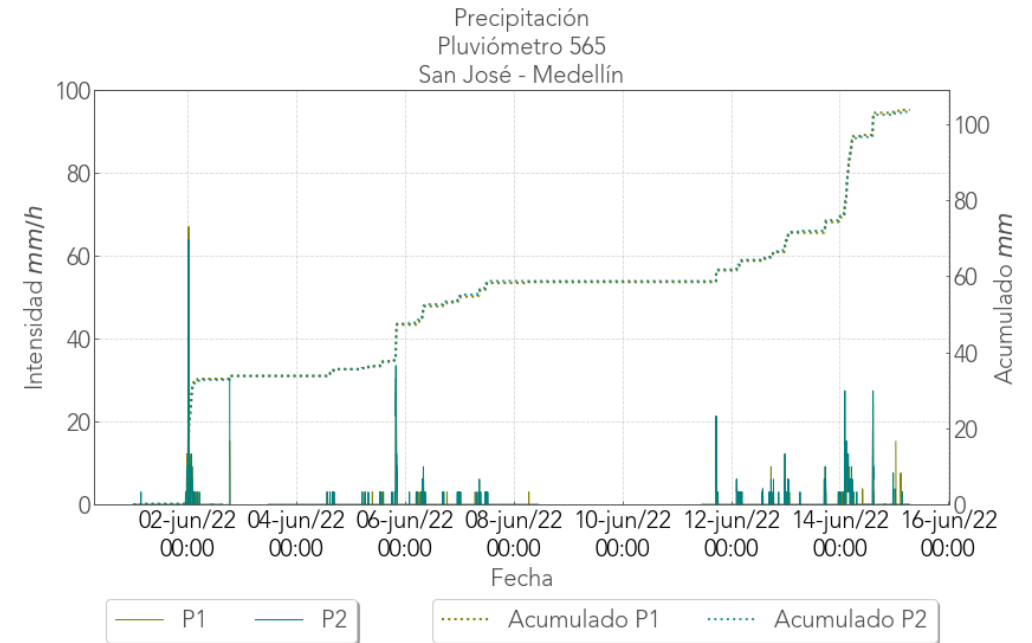
El pluviómetro 565 registró una precipitación acumulada de 100 mm desde el 02 de junio hasta el 15 del mismo mes. Durante estas dos semanas ocurrió un evento significativo de precipitación que registró intensidades mayores a 60 mm/h al inicio del mes (Figura 2).

Figura 2. Registro pluviómetro 565 San José-Medellín.

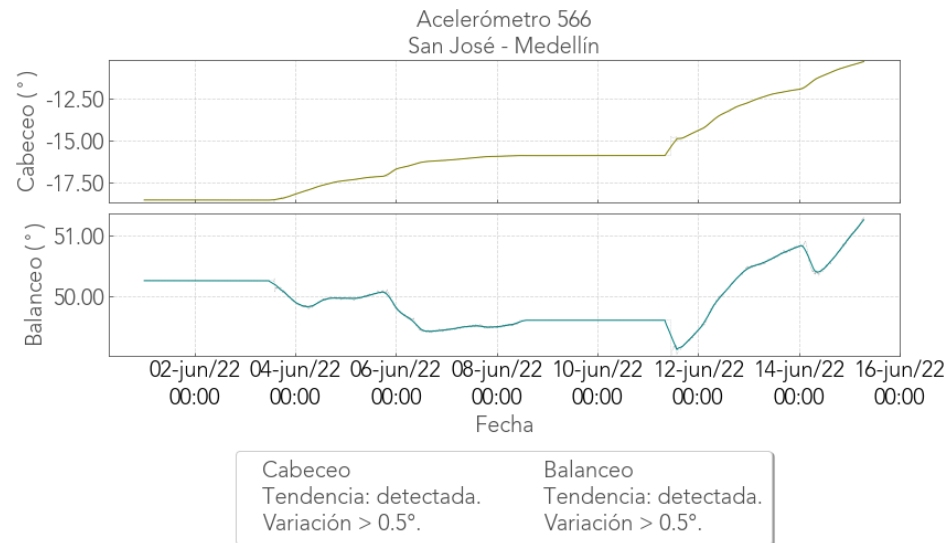
El acelerómetro o sensor de movimiento inercial es un instrumento capaz de medir la inclinación respecto al eje gravitacional. Estos instrumentos son instalados en el terreno y son capaces de medir cambios en la inclinación de este, los cuales representan movimientos en el terreno. El instrumento mide la inclinación en dos direcciones perpendiculares, representadas en cabeceo y balanceo. Del 02 al 15 de junio de 2022 el acelerómetro 566 registró cambios en la inclinación del cabeceo y balanceo. Para el primero se observó movimientos significativos entre el 4 y 15 de junio registrando actividad de más de  $5^\circ$  durante estas fechas. Para el balanceo se observó cambios de hasta  $1^\circ$  que coinciden con las mismas fechas del cabeceo (Figura 3).

Es posible que estos registros sean producto del movimiento en masa que se desarrolla en la planta de tratamiento de agua de la Vereda San José (Figura 7).

Figura 3. Registro del acelerómetro 566 San José-Medellín.

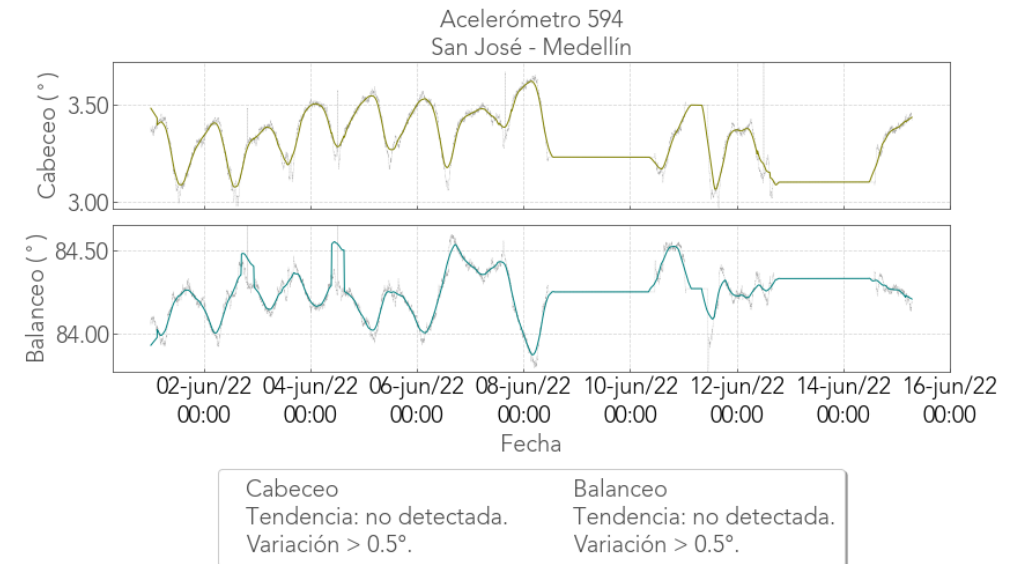
También se instaló un nuevo acelerómetro en el sector del Tanque de San José con el fin de mejorar el monitoreo de las estructuras en concreto. En el nuevo sensor, el cabeceo muestra movimientos de oscilación horaria entre  $0.1^\circ$  y  $0.5^\circ$  que no corresponden a movimientos de las estructuras, igualmente para el balanceo se observó una oscilación horaria entre  $0.1^\circ$  y  $0.5^\circ$ .

Esta variación puede estar relacionada a factores externos más no a un desarrollo de desplazamiento de terreno (Figura 4).

Figura 4. Registro acelerómetro 594 San José-Medellín.

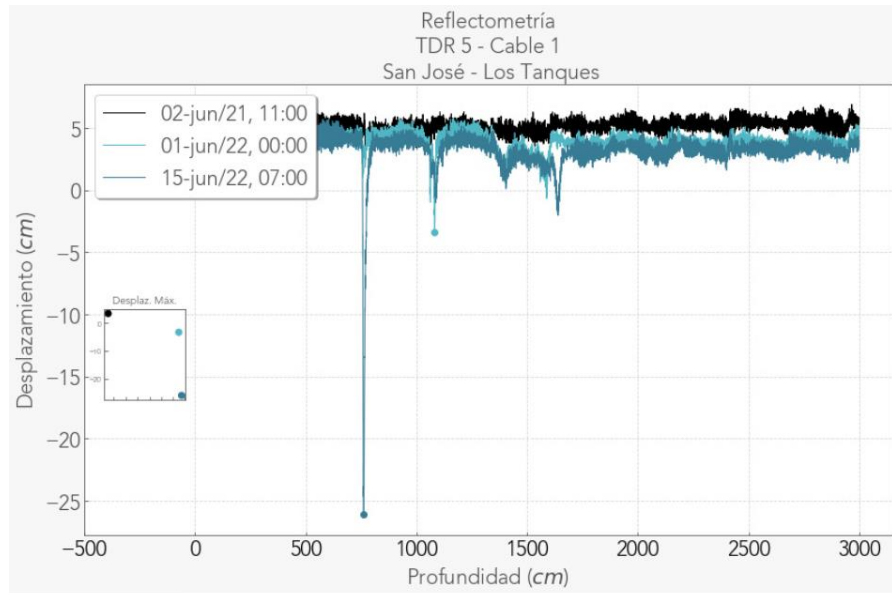
Los cables TDR son instrumentos instalados verticalmente en el terreno, los cuales a partir de señales eléctricas que son emitidas constantemente son capaces de calcular deformaciones en el cable generadas por deformaciones en el terreno. Estos instrumentos permiten conocer la magnitud y profundidad de los desplazamientos del terreno. En el sector Tanque San José, actualmente se encuentra instalado un cable de 30 m en el terreno (Figura 5). El registro consta de una posición inicial (líneas negras) y la forma de ese cable en diferentes momentos, lo cual permite ver los cambios del cable a través del tiempo e identificar la magnitud y momento en el cual ocurrió la deformación subsuperficial del terreno. Durante los primeros 15 días del mes de junio registró una deformación de 25 cm a 7 m de profundidad. Este desplazamiento generó el rompimiento del cable debido al avance del movimiento en masa que se desarrolla.

Figura 5. Registro del cable 1 TDR 5 instalado en el sector Tanque San José

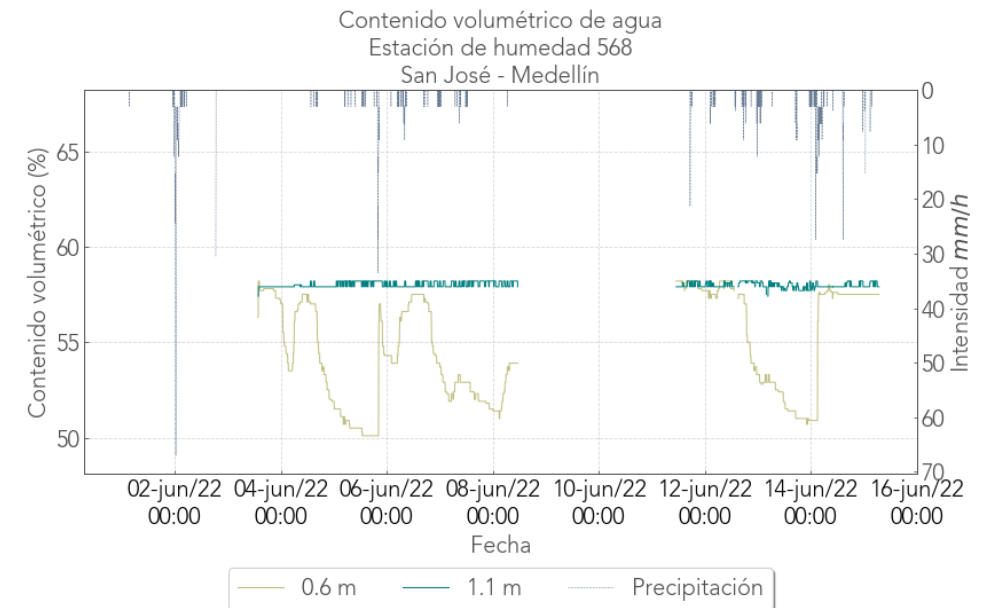
El registro de la estación de humedad instalado en el sector San José se muestra en la Figura 6. El sensor de humedad es capaz de medir contenido volumétrico de agua a partir de datos de conductividad eléctrica a diferentes profundidades. Entre el 01 y 15 del mes de junio se registraron cantidades relativamente constantes a 1.1 m de profundidad que se mantuvieron iguales al 57% (Figura 6), en cambio a 0.6 m se ve una oscilación del contenido volumétrico entre el 50 y 60 que se relaciona con las precipitaciones ocurridas en estas fechas.

Entre el 01 y 04 y entre el 09 y 12 de junio hubo una falla en la transmisión por lo que no se muestra el set de datos completos.

Figura 6. Registro de estación de humedad 568 San José-Medellín.

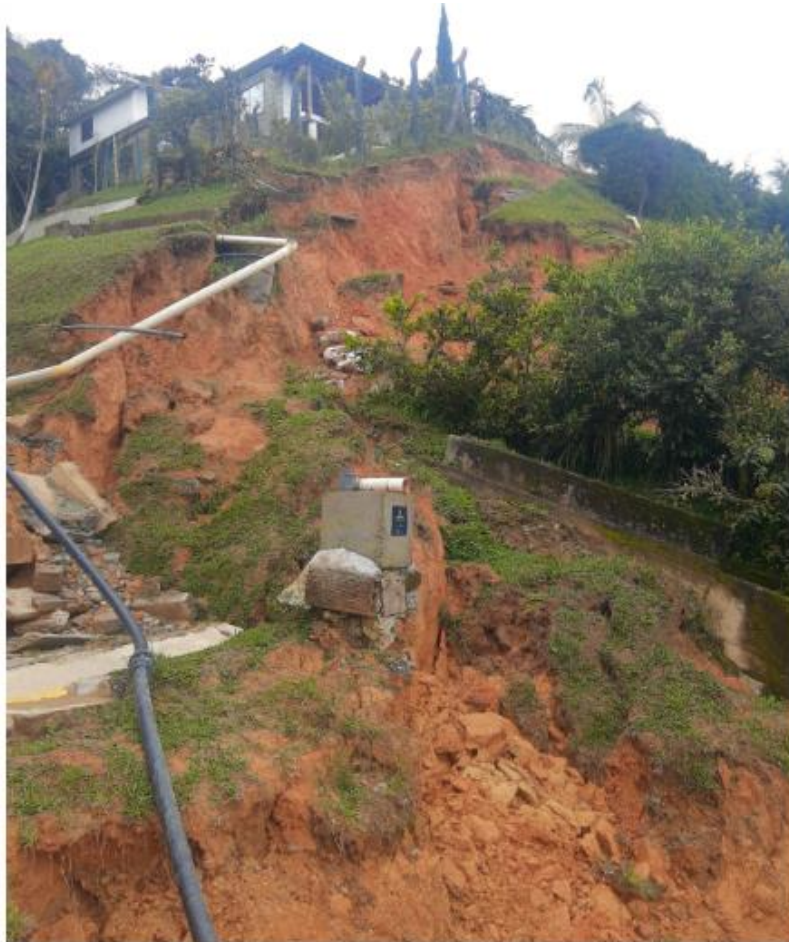
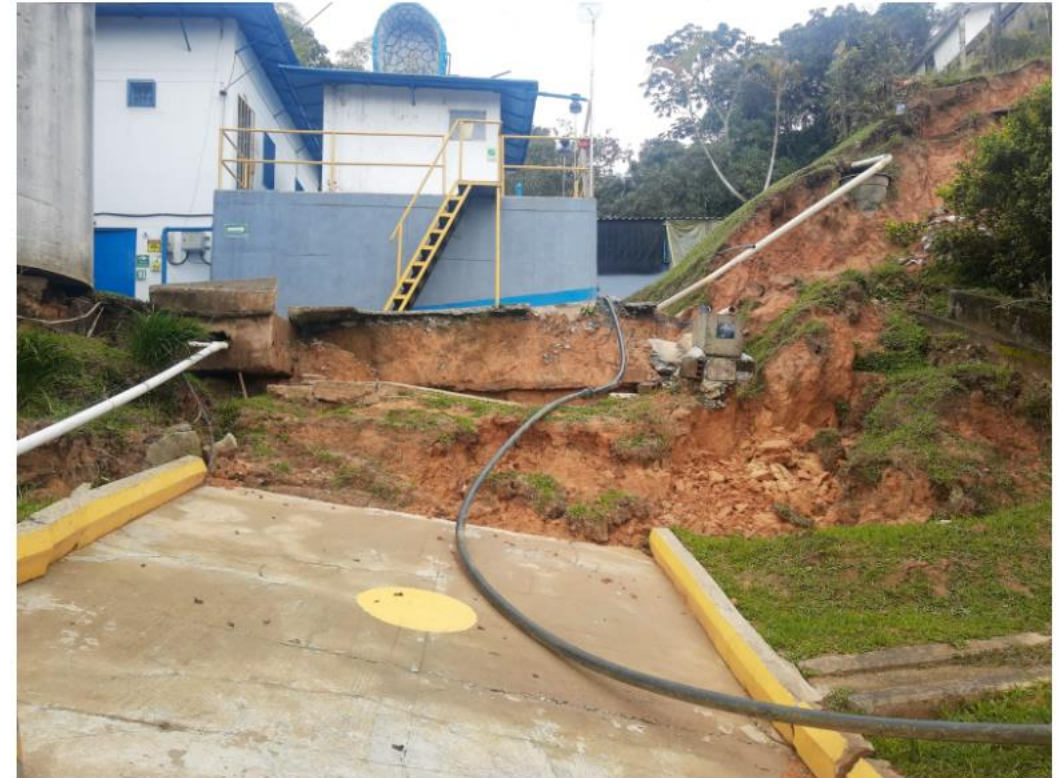
Figura 7. Estado actual planta San José.

Figura 8. Estado actual planta San José.

En la figura 7 y 8 se observa el estado de la planta de tratamiento de agua de la Vereda San José en San Antonio de Prado durante la última visita realizada el 15/06/2022. Como se observa el avance del movimiento ha aumentado en el sector desarrollando caída de material y comprometiendo aun más la estructura de la planta y las viviendas aledañas a esta.
