El sitio monitoreado se encuentra en el sector Planta de acueducto vereda San José, corregimiento de San Antonio de Prado, sur de Medellín. El monitoreo geotécnico se realiza a través de instrumentación remota por medio de 2 acelerómetros, el primero instalado (566) el 12/01/2021 y el segundo (594) el 27/04/2022. 1 cable TDR (100553) instalado el 07/05/2021, 1 sensor de humedad (568) del suelo instalado el 01/12/2021 y un pluviómetro (565) instalado el 01/12/2021 (Figura 1). No se han realizado más sobrevuelos en el sector.

Se reporta la actualización de las lecturas desde el 15 de junio hasta el 13 de julio del 2022.

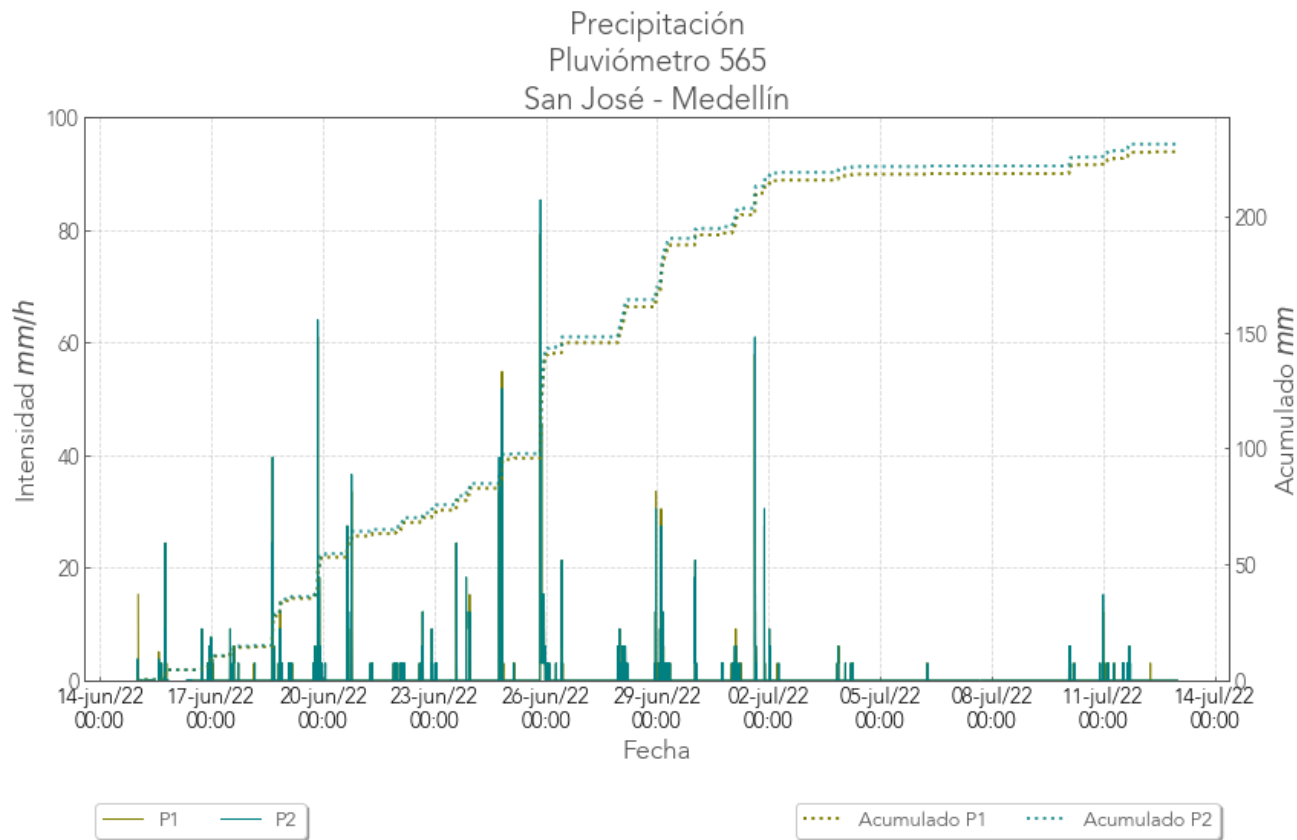
Figura 2. Registro pluviómetro 565 San José-Medellín.

El pluviómetro 565 se encuentra ubicado dentro de la planta de tratamiento de agua de la vereda San José y registró una precipitación acumulada superior a 200 mm. Durante este periodo de tiempo ocurrió un evento significativo de precipitación entre el 25 y 28 de junio que registró una intensidad mayor a 80 mm/h y otras que superaron los 60 mm/h (Figura 2).

La precipitación registrada entre el 15 de junio y 13 de julio (Figura 2) muestra un constante aumento en el sector. Esta lluvia adiciona al contenido de humedad y saturación del suelo, además, del flujo de agua continuo que hay en el sector por los cuerpos de agua ubicados en el área.

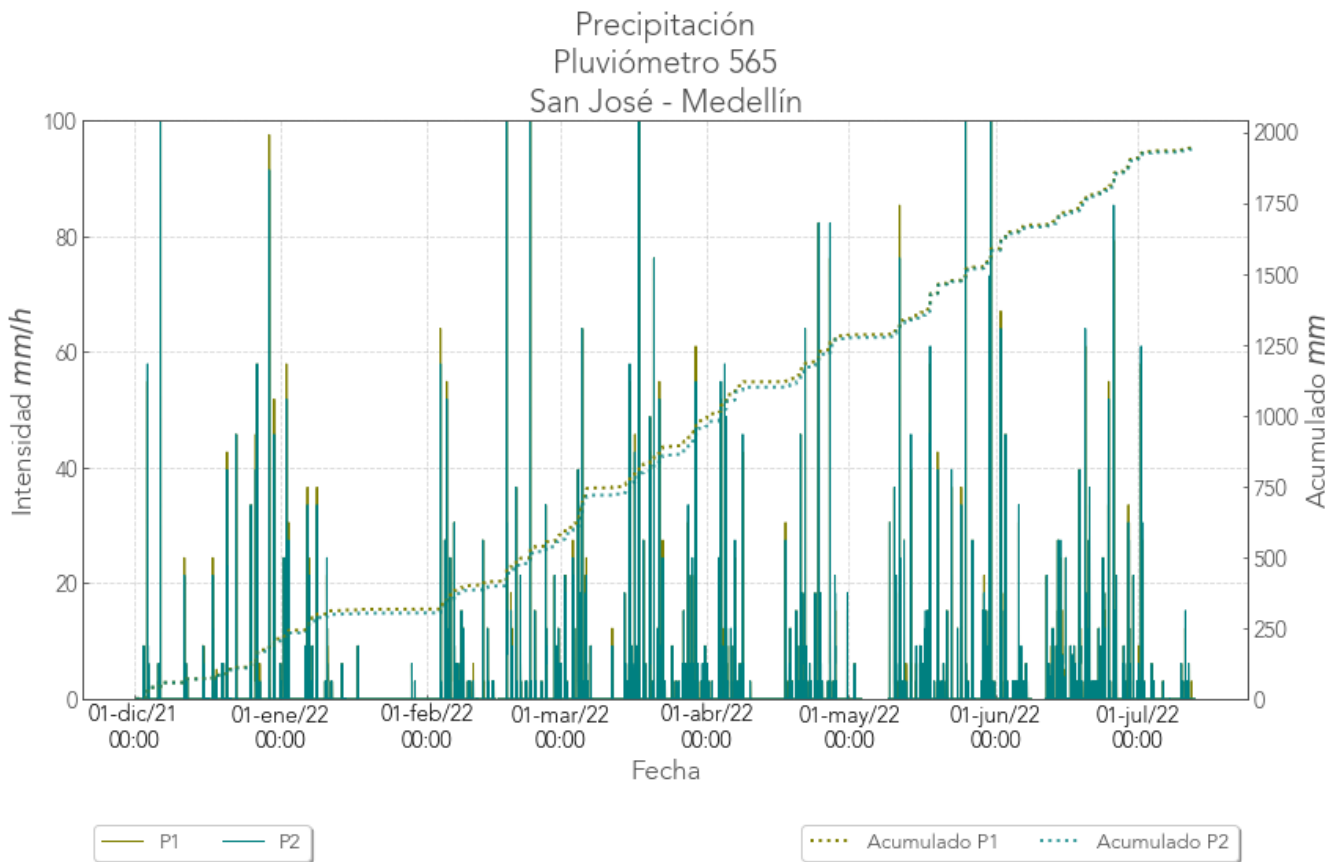
Figura 3. Histórico pluviométrico 565. Tanque vereda San José.

La Figura 3 muestra el registro histórico del pluviómetro 565, donde, se observó una precipitación acumulada cercana a 2000 mm desde su instalación hasta el 04 de julio, junto a diferentes eventos diarios con intensidades que superan los 100 mm/h.

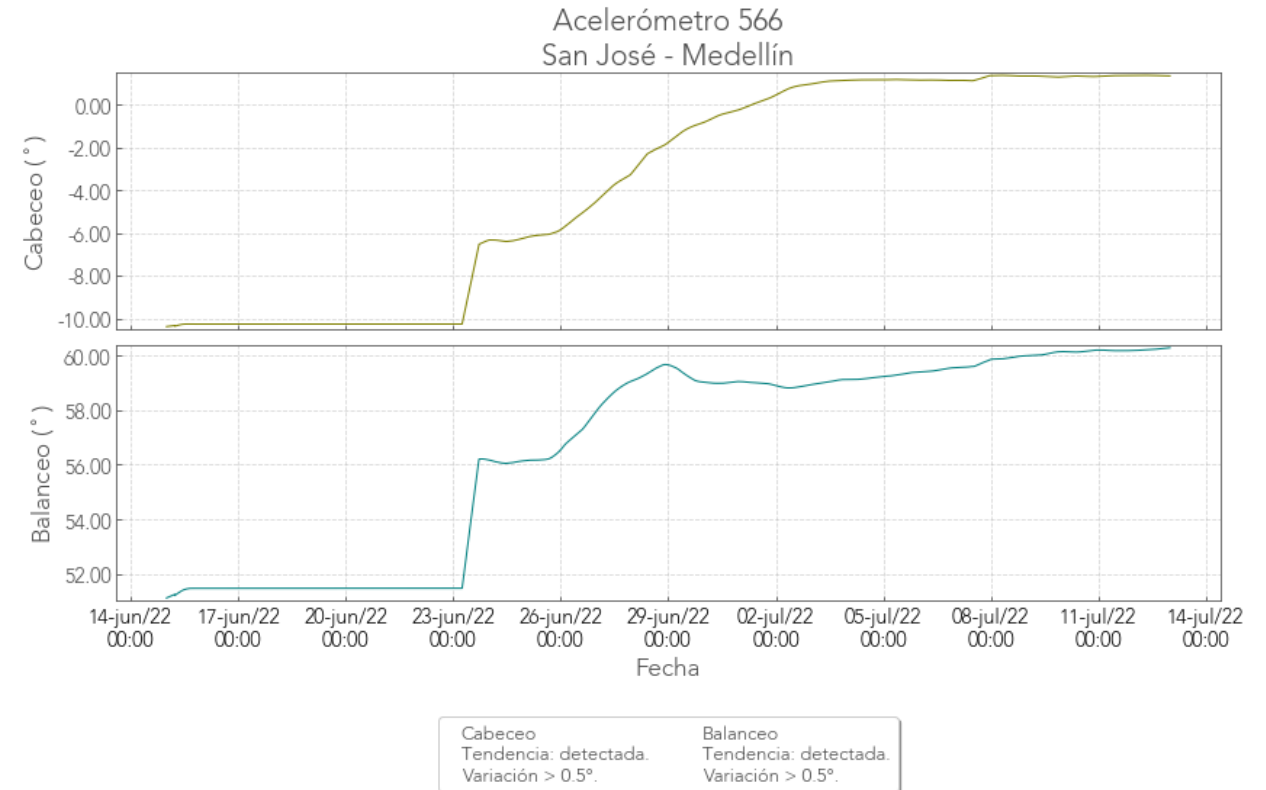
Figura 4. Registro del acelerómetro 566 San José-Medellín.

Del 15 al 13 de julio de 2022 el acelerómetro 566 registró cambios en la inclinación del cabeceo y balanceo entre el 22 y 25 de junio. El primero registró actividad de aproximadamente  $4^\circ$  durante estas fechas. Para el balanceo se observó cambios de hasta  $4^\circ$  que coinciden con las mismas fechas del cabeceo (Figura 3).

Entre el 15 de junio y 14 de julio se han registrado variaciones significativas en el cabeceo ( $>0.5^\circ$ ) y el balanceo ( $>0.5^\circ$ ) del acelerómetro 566 (Figura 4).

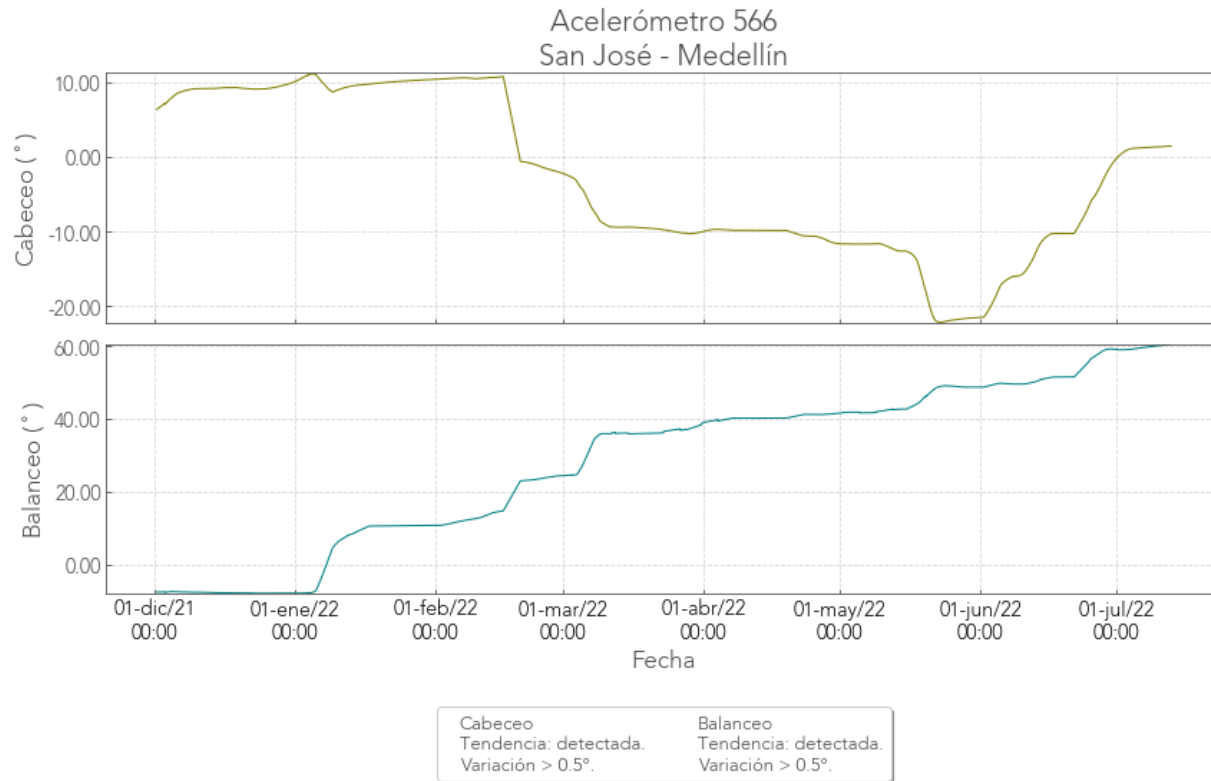
Figura 5. Histórico acelerómetro 566. Tanque vereda San José.

Comparado con el registro histórico (Figura 5), se observó una inclinación contraria a la registrada inicialmente ( $\geq 10^\circ$ ) para el cabeceo desde la instalación del equipo hasta mayo del 2022. Para el balanceo se observó cambios significativos ( $>40^\circ$ ) que actualmente siguen en aumento. Estas variaciones sugieren desplazamiento del terreno en distintos intervalos de tiempo.

Sin embargo después del 1 de junio de 2022 se observa un cambio en el sentido de la inclinación del terreno. Por esta razón se recomienda una visita al sector para revisar el estado de los equipos y las estructuras.

Este movimiento se clasifica de tipo rotacional por sus superficies de falla definidas.

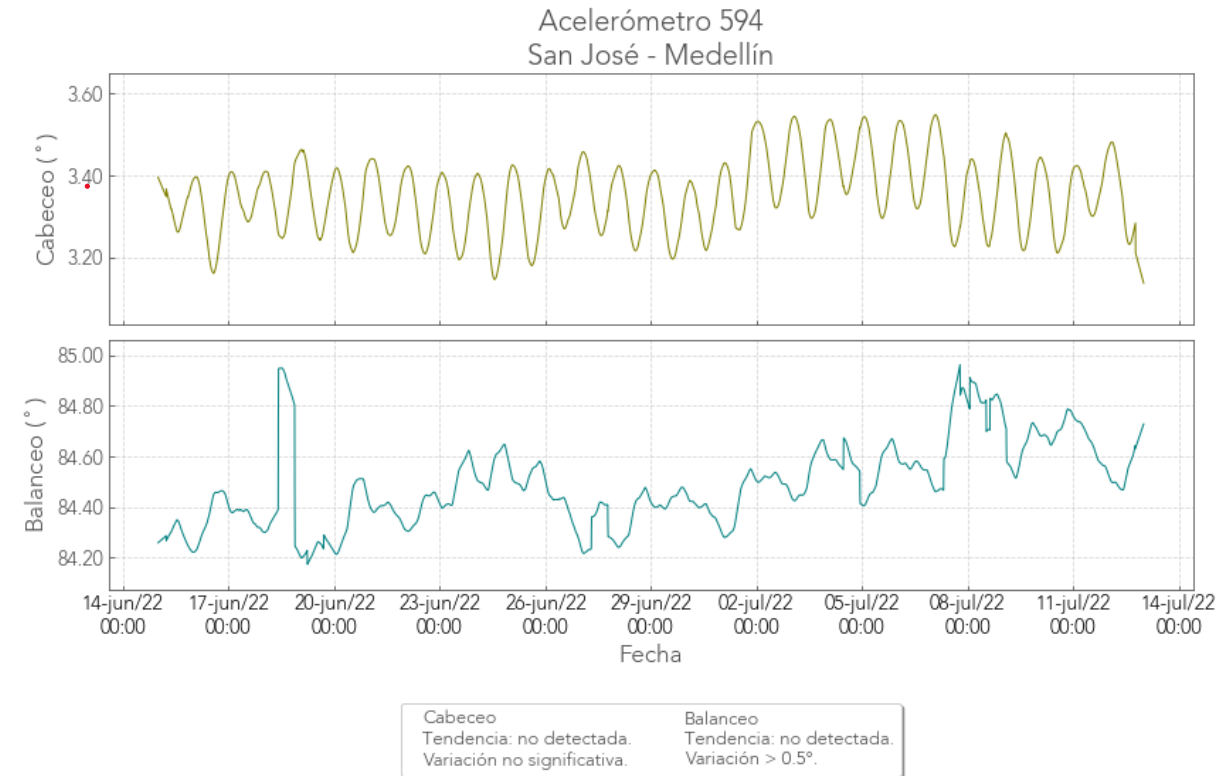
Figura 6. Registro acelerómetro 594 San José-Medellín.

El segundo acelerómetro se encuentra instalado en una pared del tanque fuera del proceso de inestabilidad. Con el fin de monitorear la estructura. Este equipo registró movimientos oscilatorios en el cabeceo y balanceo entre  $0.1^\circ$  y  $0.5^\circ$  que son propios de la estructura en la que se instaló el equipo. (Figura 6). Sin embargo no representan desplazamientos significativos.

Entre el 15 de junio y 13 de julio el acelerómetro 594 registró variaciones significativas en el balanceo y cabeceo (Figura 6); Sin embargo, se observó que la gráfica tiene un patrón que se refleja de manera oscilatoria durante el monitoreo.

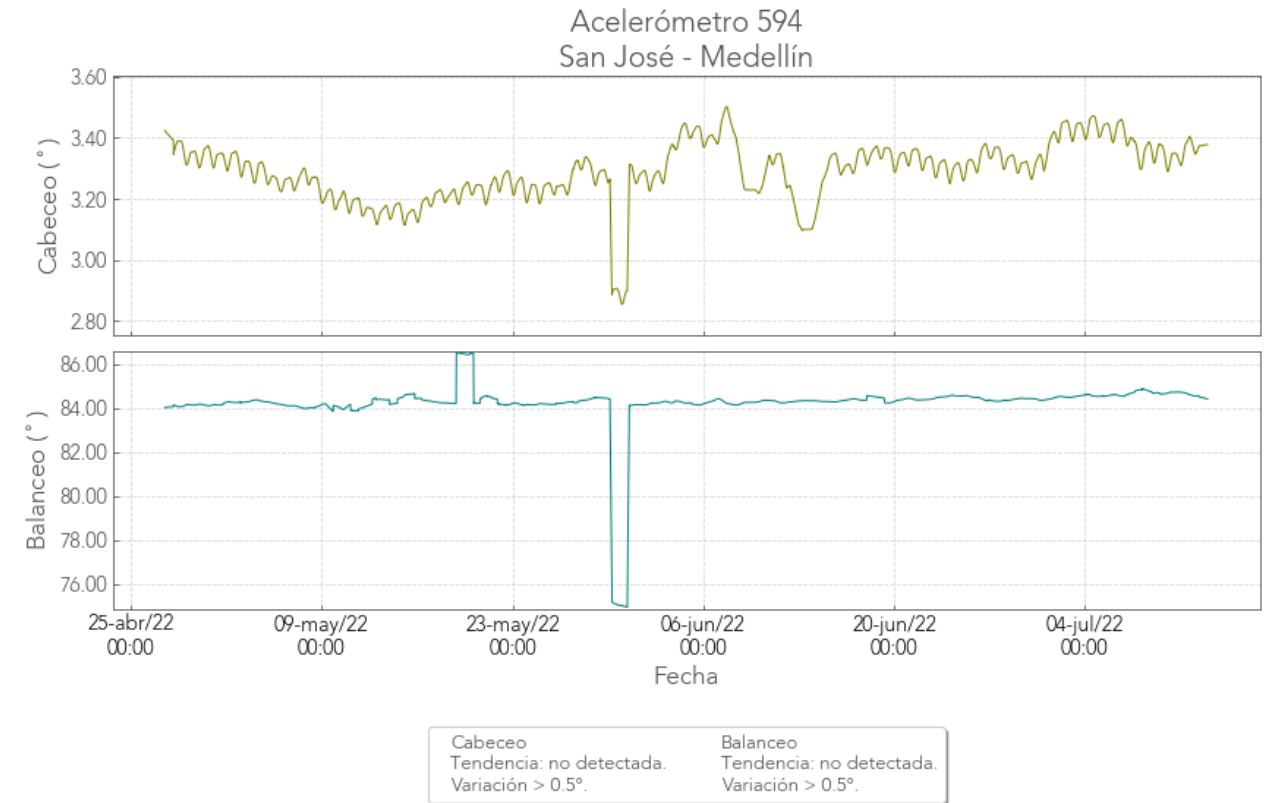
Figura 7. Histórico acelerómetro 594. Tanque vereda San José.

Este patrón también se puede observar en el registro histórico (Figura 7) con ventanas de tiempo más extensas. Las oscilaciones son asociadas a intervenciones externas o cambios diurnos y nocturnos que no reflejan el comportamiento del terreno, por lo tanto, no se han registrado variaciones resultantes de movimientos en masa o caída de la estructura dónde se encuentra instalado.

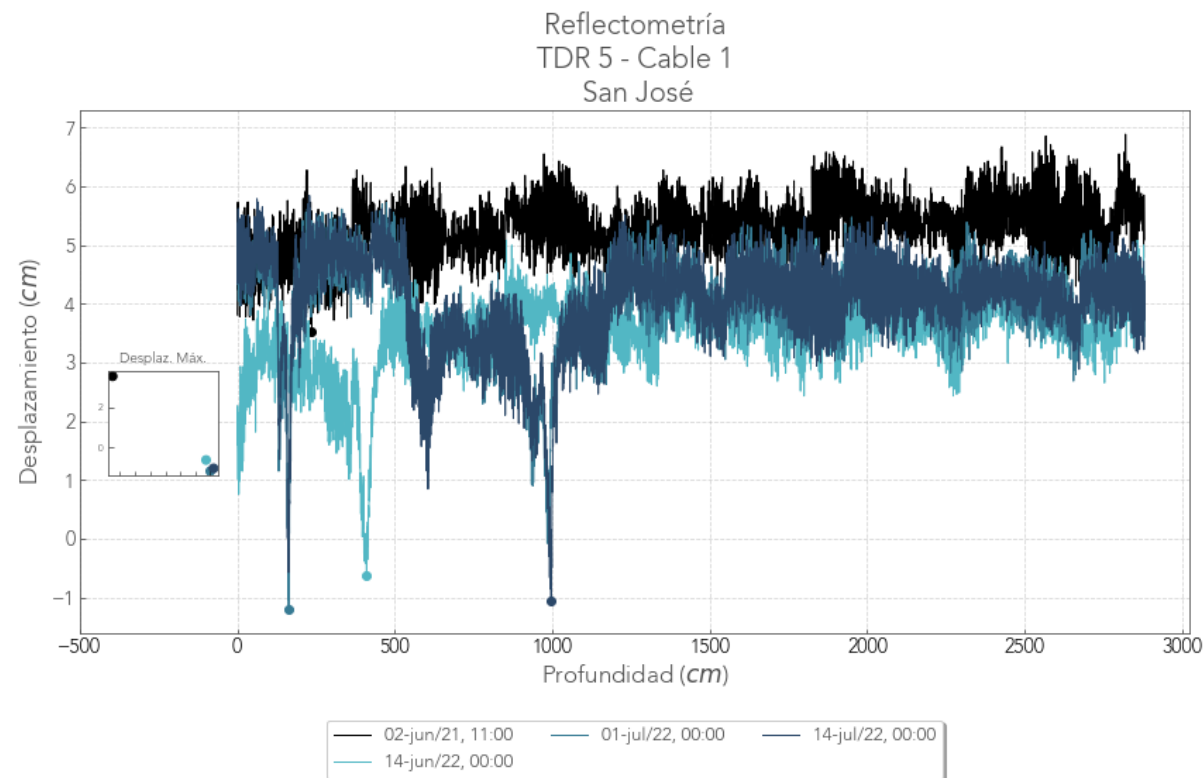
Figura 9. Registro histórico del cable 1 TDR 5 instalado en el sector Tanque San José.

Actualmente se encuentra instalado un cable de 30 m en el terreno (Figura 9). El registro consta de una posición inicial (líneas negras) y la forma de ese cable en diferentes momentos, lo cual permite ver los cambios de este a través del tiempo e identificar la magnitud y momento en el cual ocurrió la deformación subsuperficial del terreno.

Actualmente existe una zona de deformación comprendida entre 0 y 10 m de profundidad con tres zonas de rotura identificadas a 4, 7 y 10 m.

La primera profundidad (4 m) no registró cambios dentro de este último periodo de monitoreo, para la segunda (7 m) se observó un aumento de 2 cm aproximadamente. Finalmente a los 10 m de profundidad se observa un aumento de 4 cm.

La deformación que se observa a 2 m de profundidad está relacionada a una adición de metros de cable en el sensor TDR. Razón por la cual no se ajusta a la primera lectura realizada el día de la instalación, Tampoco se relaciona a algún desarrollo de una nueva superficie de falla.

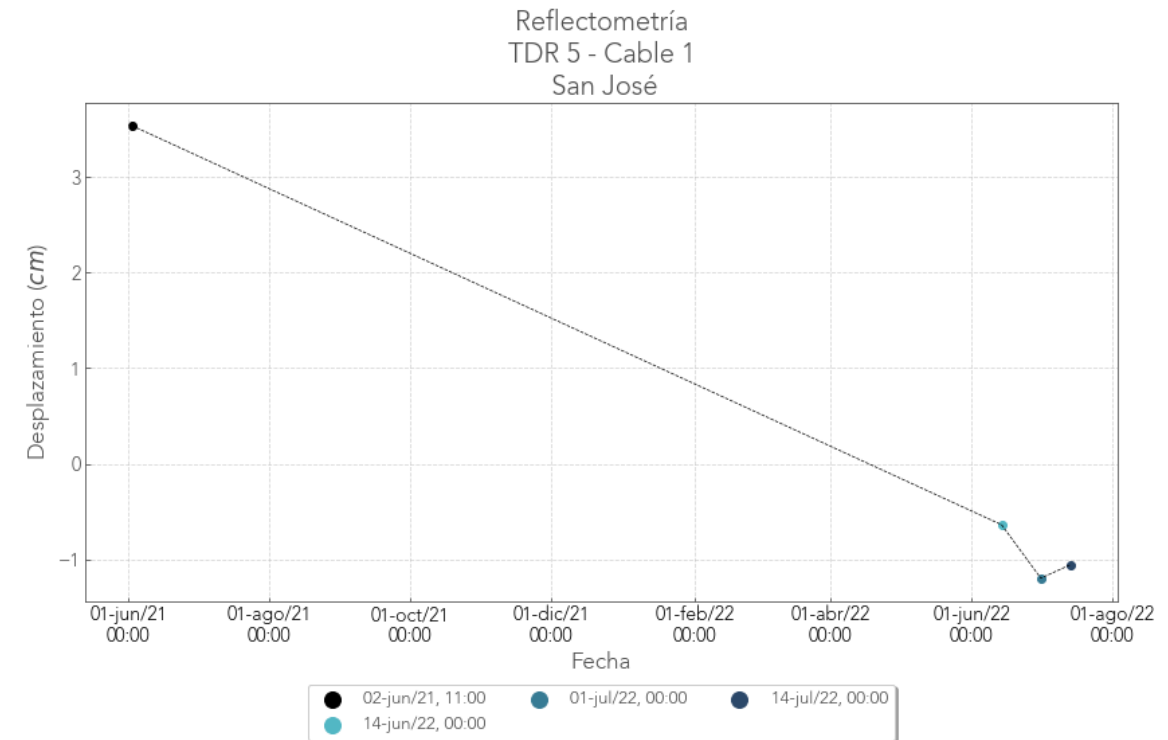
Figura 10. Registro del desplazamiento máximo cable 1 TDR 5 instalado en el sector Tanque San José.

La Figura 10 es un acercamiento de la gráfica de desplazamiento máximo acumulado durante el periodo de monitoreo que se encuentra incluida en la Figura 9.

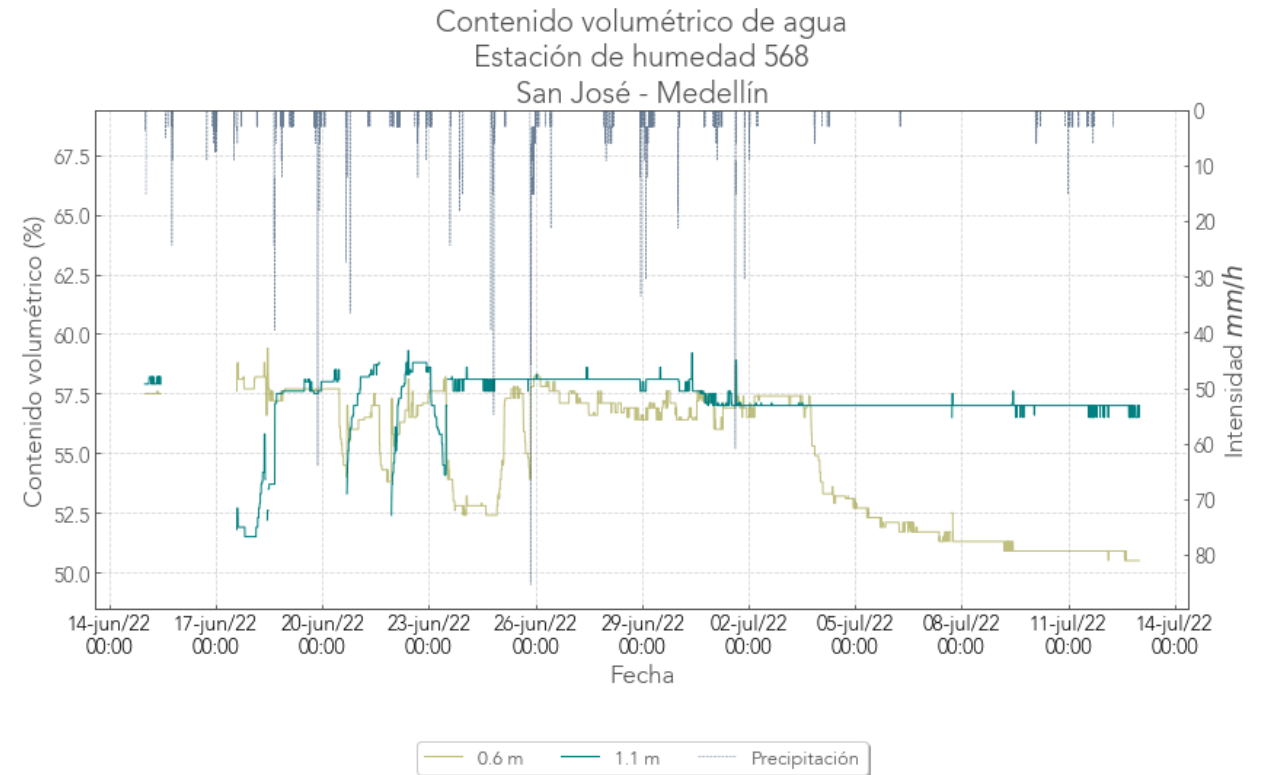
Figura 11. Registro de estación de humedad 568 San José-Medellín.

El registro de la estación de humedad instalado en el sector San José se muestra en la Figura 11. El sensor de humedad es capaz de medir contenido volumétrico de agua a partir de la conductividad eléctrica. Durante el 18 y 24 de junio se registraron variaciones del volumen de agua a 1.1 y 0.6 m de profundidad que oscilaron entre 52% y 57.5% (Figura 7). Después de estas fechas el contenido se mantuvo constante en un 57% para ambas profundidades.

Esto puede indicar que el suelo en superficie se encontraba cercano a saturación desde el 25 de junio hasta el 14 de julio y por eso no se observaron cambios durante este periodo de tiempo.

Entre el 15 de junio y 13 de julio el inventario de la estación de humedad 568 (Figura 11) registró contenido volumétrico de agua entre el 52% y 57% con ligeras oscilaciones.

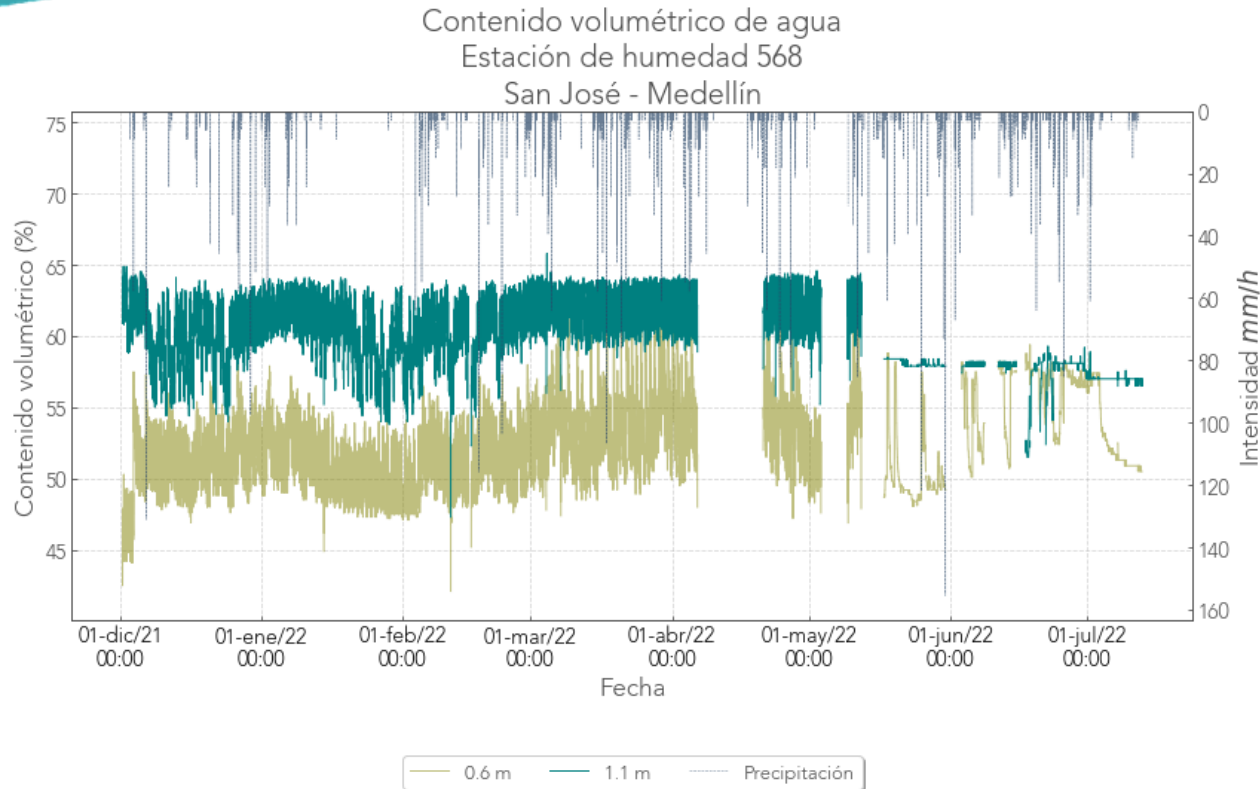
Figura 12. Registro histórico del sensor de humedad 568. Tanque vereda San José.

El registro histórico (Figura 12) de estos sensores tiende a ser estable en ambas profundidades. A 1.1 m de profundidad muestra variaciones temporales del contenido volumétrico de agua entre el 55% y 65%, mientras que a 0.6 m de profundidad los valores se mantienen entre el 55% y 47% desde su instalación hasta el inicio del mes de abril de 2022. También se observa una pérdida en el set de datos durante el mes de abril por fallas intermitentes en la transmisión de información que se relaciona por pérdida de señal en el área. Para solucionar este problema en el mes de mayo se cambió la tarjeta Raspberry del sensor, mejorando la calidad de la información transmitida.

Sin embargo se recomienda la revisión del equipo ya que al final del periodo los valores son constantes pero están por debajo de los máximos históricos del sensor.

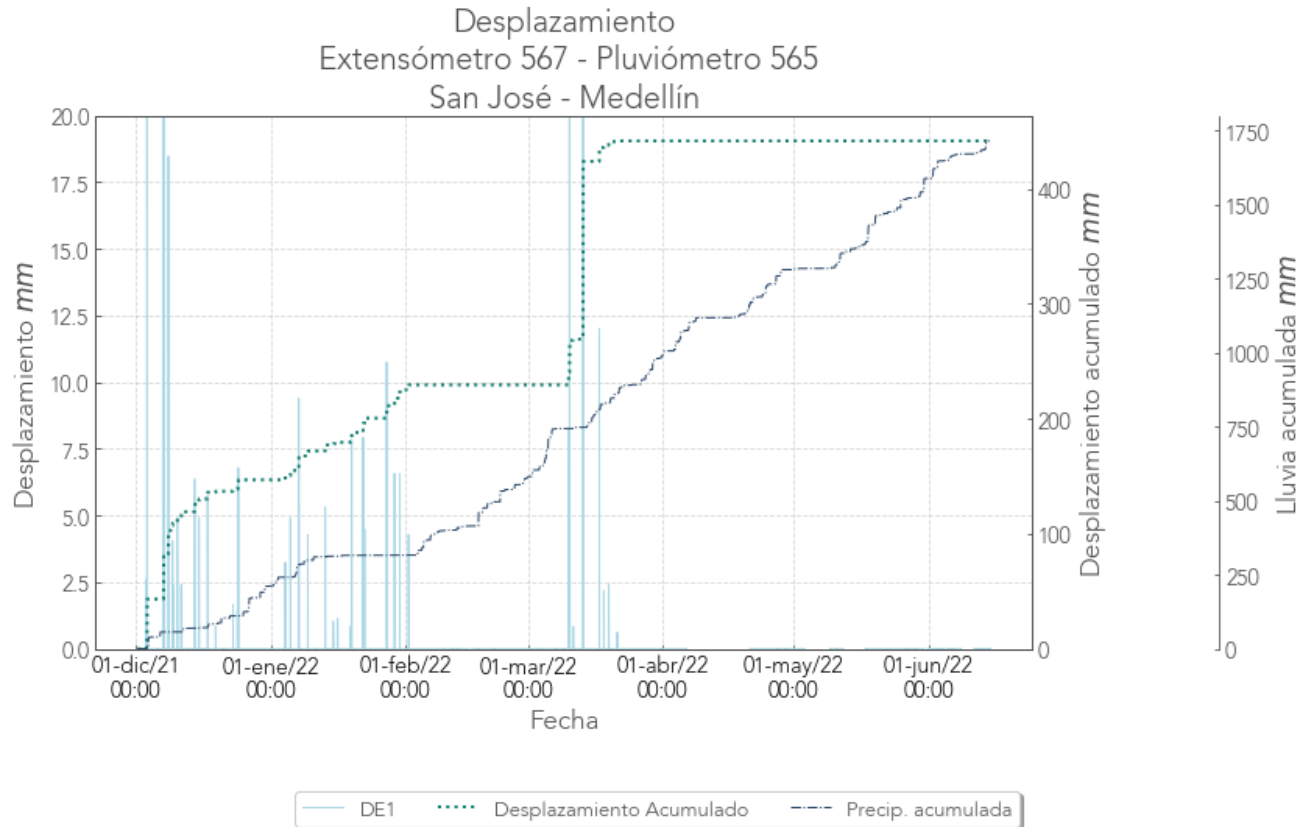
Figura 13. Registro histórico del extensómetro 567. Tanque Vereda San José.

Este sensor se instaló el 01/12/2021 y actualmente se encuentra en mantenimiento y no ha sido reinstalado. El registro histórico del extensómetro muestra un desplazamiento acumulado superior a 400 mm, junto a un aumento mensual de la precipitación acumulada en el área (Figura 13).

Se observa que durante diferentes intervalos de tiempo se dieron desplazamientos en el terreno. Los más significativos se dieron entre los meses de diciembre y febrero; Y un segundo evento a mediados del mes de marzo de 2022.
