El sitio monitoreado se encuentra en el sector Planta de acueducto vereda San José, corregimiento de San Antonio de Prado, sur de Medellín. El monitoreo geotécnico se realiza a través de instrumentación remota por medio de 2 acelerómetros, el primero instalado (566) el 12/01/2021 y el segundo (594) el 27/04/2022. 1 cable TDR (100553) instalado el 07/05/2021, 1 sensor de humedad (568) del suelo instalado el 01/12/2021 y un pluviómetro (565) instalado el 01/12/2021 (Figura 1). No se han realizado más sobrevuelos en el sector.

Se reporta la actualización de las lecturas desde el 13 de julio hasta el 31 de julio del 2022.

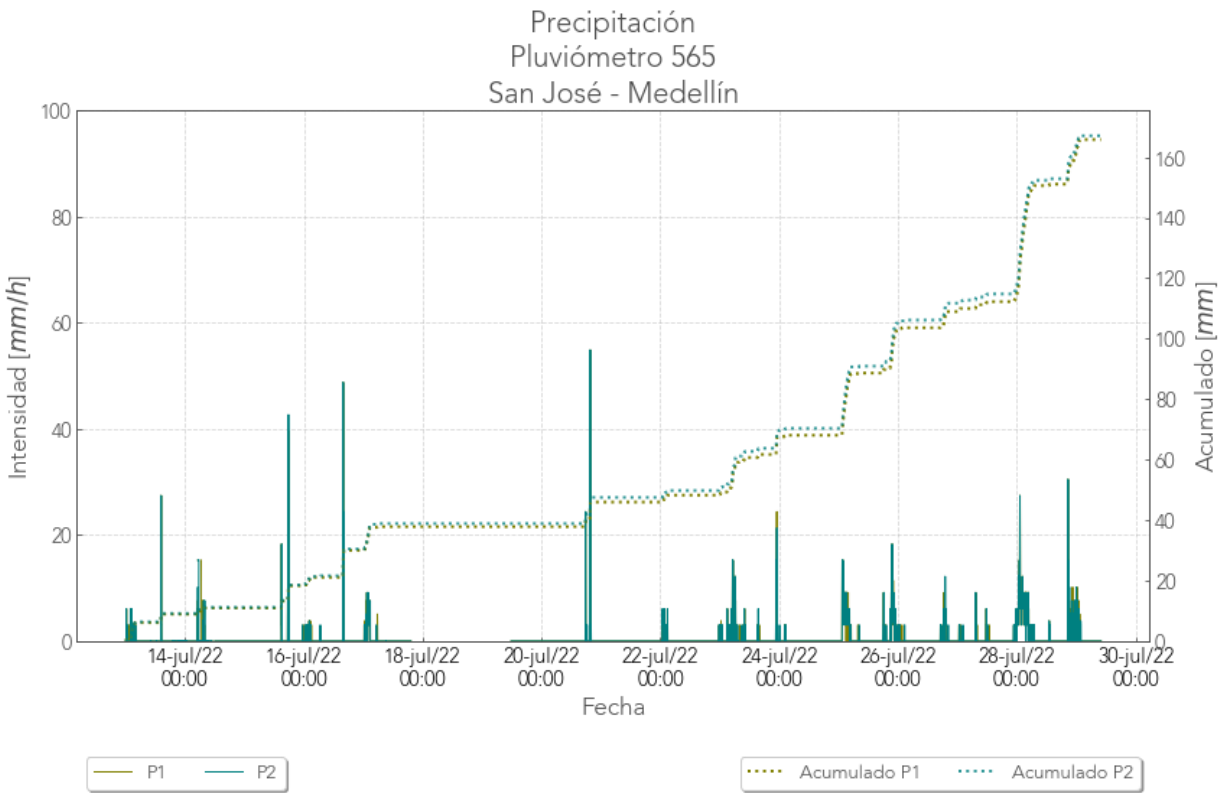
El pluviómetro 565 se encuentra ubicado dentro de la planta de tratamiento de agua de la vereda San José y registró una precipitación acumulada superior a 160 mm, además, durante este periodo de tiempo se registraron eventos significativos de alta intensidad que están por encima de los 40 mm/h (Figura 2).

Figura 2. Registro pluviómetro 565 San José-Medellín.

La precipitación registrada entre el 13 de julio y 31 de julio (Figura 2) muestra una suma de agua en el sector. Esta lluvia aumenta el contenido de humedad y saturación del suelo, además, del flujo de agua continuo que hay en el sector por los cuerpos de agua ubicados en el área.

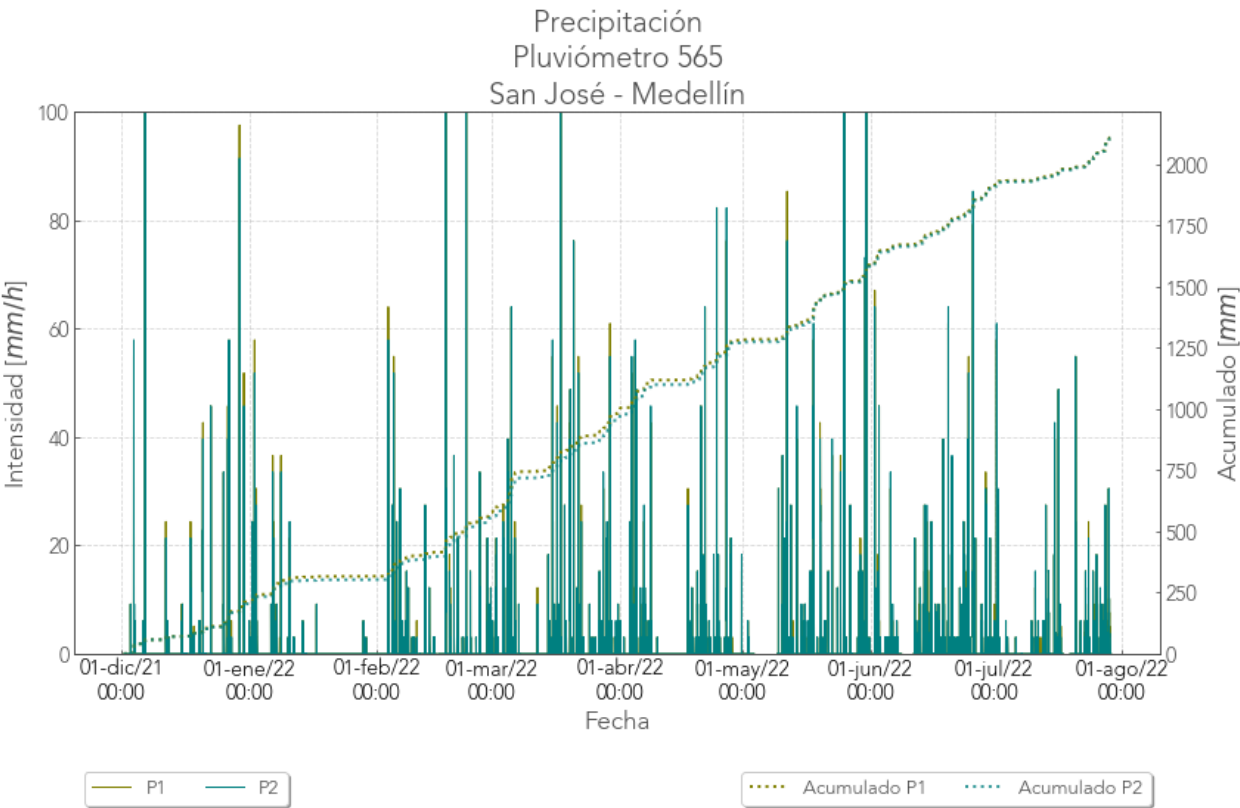
La Figura 3 muestra el registro histórico del pluviómetro 565, donde, se observó una precipitación acumulada superior a 2000 mm desde su instalación hasta el 31 de julio, junto a diferentes eventos diarios con intensidades que superan los 100 mm/h.

Figura 3. Histórico pluviométrico 565. Tanque vereda San José.

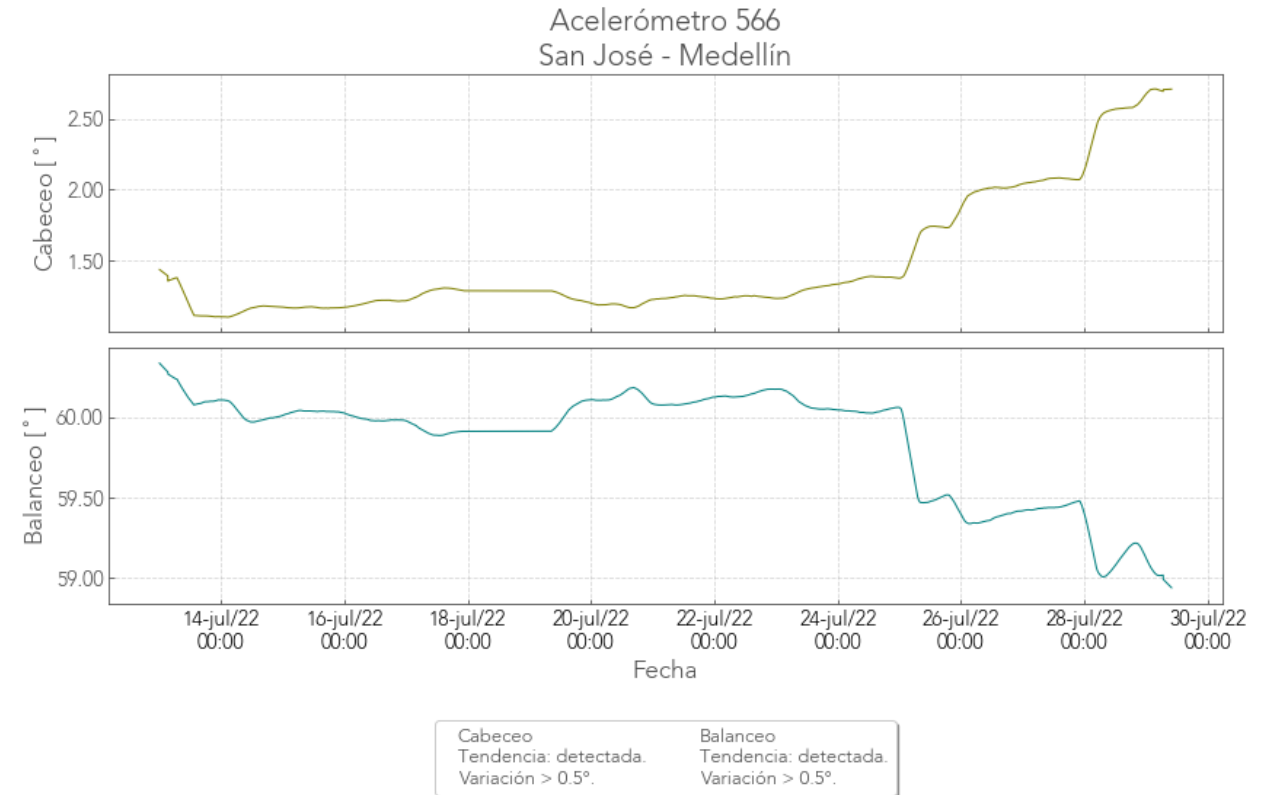
Del 13 al 31 de julio de 2022 el acelerómetro 566 registró cambios en la inclinación del cabeceo y balanceo después del 24 de julio. El primero registró actividad de aproximadamente  $1^\circ$  durante estas fechas. Para el balanceo se observó cambios de hasta  $1^\circ$  que coinciden con las mismas fechas del cabeceo (Figura 3).

Figura 4. Registro del acelerómetro 566 San José-Medellín.

Entre el 13 y 31 de julio se han registrado variaciones significativas en el cabeceo ( $>0.5^\circ$ ) y el balanceo ( $>0.5^\circ$ ) del acelerómetro 566 (Figura 4).

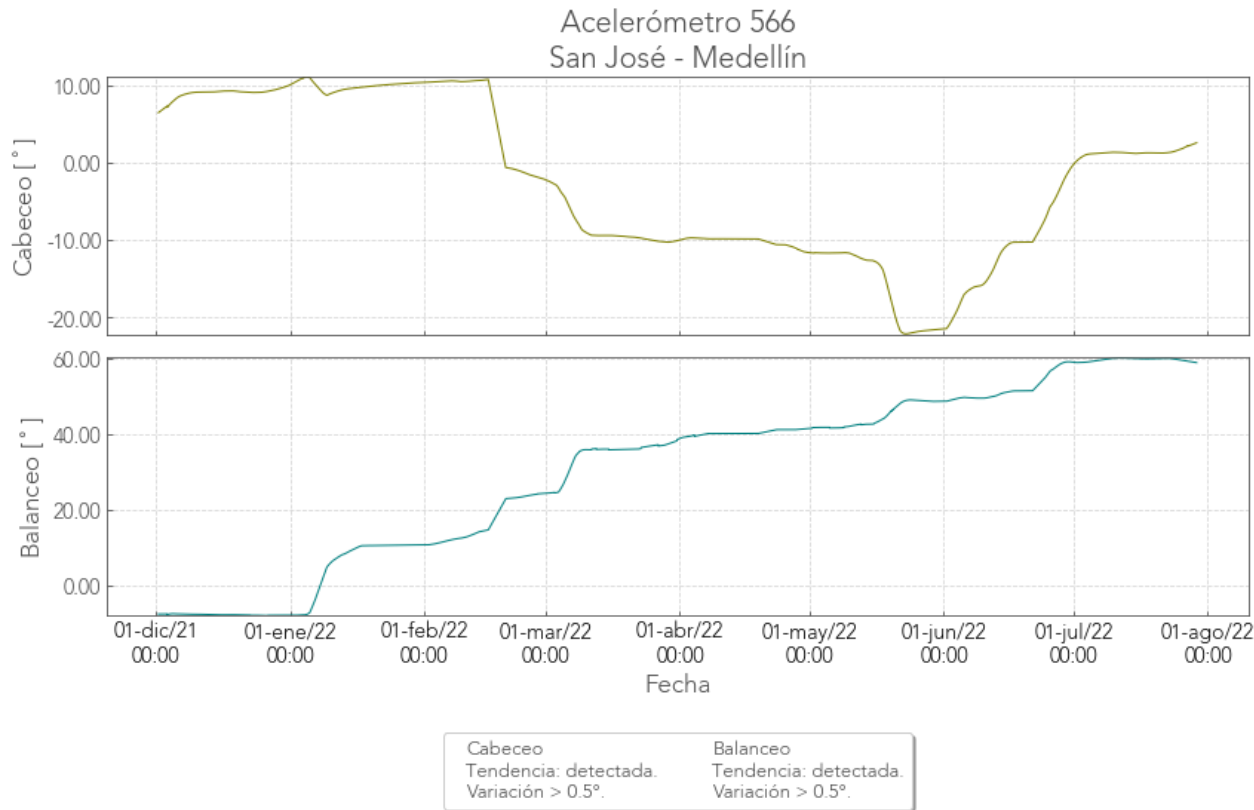
Figura 5. Histórico acelerómetro 566. Tanque vereda San José.

Comparado con el registro histórico (Figura 5), se observó una inclinación contraria a la registrada inicialmente ( $\geq 10^\circ$ ) para el cabeceo desde la instalación del equipo hasta finales de mayo del 2022. Para el balanceo se observó cambios significativos ( $>40^\circ$ ) que actualmente siguen en aumento. Estas variaciones sugieren desplazamiento del terreno en distintos intervalos de tiempo.

Sin embargo, a partir del 1 de junio de 2022 se observa un cambio en el sentido de la inclinación del terreno, el cual sigue siendo constante en el registro quincenal. Por esta razón se recomienda una visita al sector para revisar el estado de los equipos y las estructuras.

Este movimiento se clasifica de tipo rotacional por sus superficies de falla definidas.

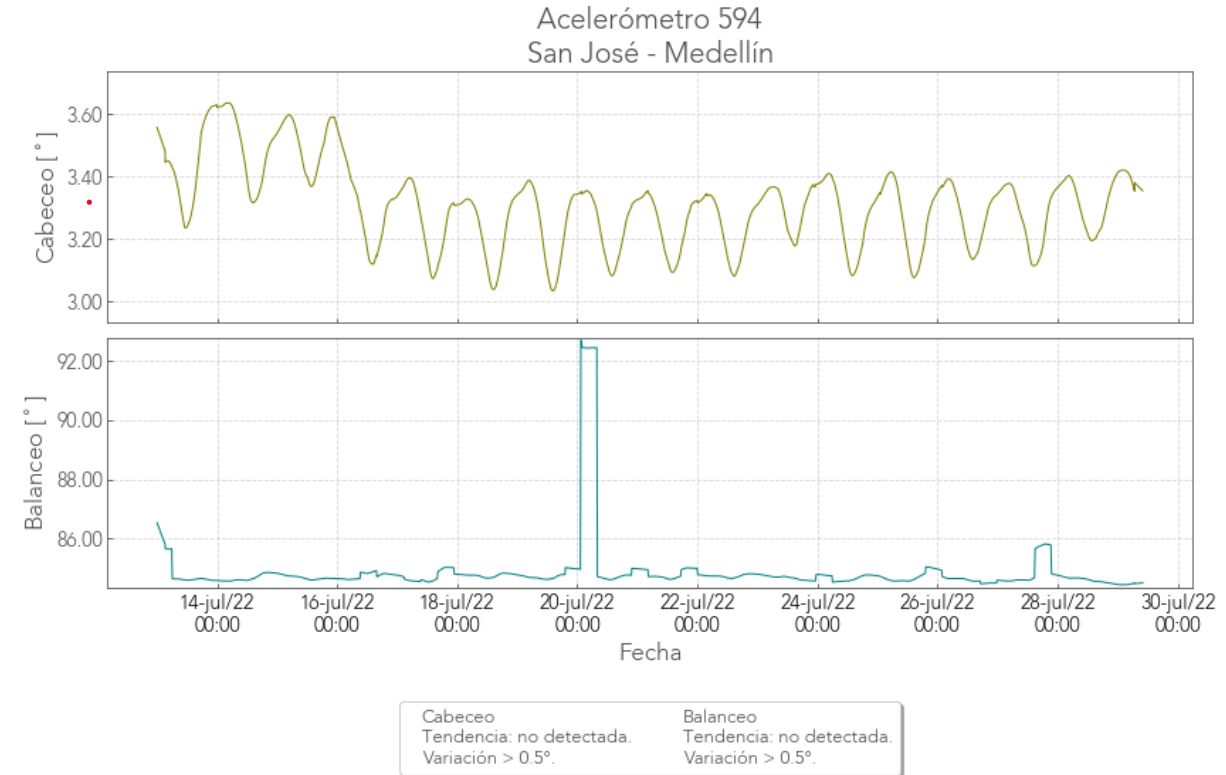
El segundo acelerómetro se encuentra instalado en una pared del tanque fuera del proceso de inestabilidad. Con el fin de monitorear la estructura. Este equipo registró movimientos oscilatorios en el cabeceo y balanceo entre  $0.1^\circ$  y  $0.5^\circ$  que son propios de la estructura en la que se instaló el equipo. (Figura 6). Sin embargo no representan desplazamientos significativos.

Figura 6. Registro acelerómetro 594 San José-Medellín.

Entre el 13 y 31 de julio el acelerómetro 594 registró variaciones significativas en el balanceo y cabeceo (Figura 6); Sin embargo, se observó que la gráfica tiene un patrón que se refleja de manera oscilatoria durante el monitoreo.

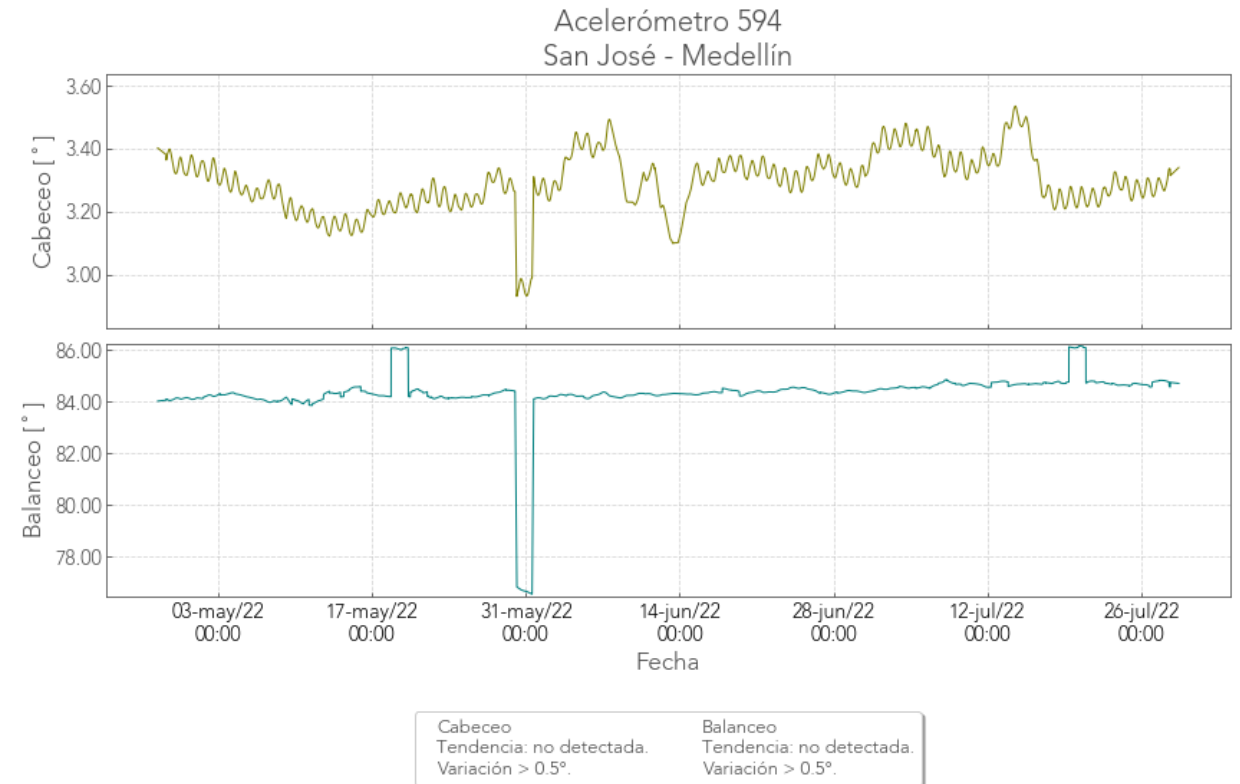
Este patrón también se puede observar en el registro histórico (Figura 7) con ventanas de tiempo más extensas. Las oscilaciones son asociadas a intervenciones externas o cambios diurnos y nocturnos que no reflejan el comportamiento del terreno, por lo tanto, no se han registrado variaciones resultantes de movimientos en masa o caída de la estructura dónde se encuentra instalado.

Figura 7. Histórico acelerómetro 594. Tanque vereda San José.

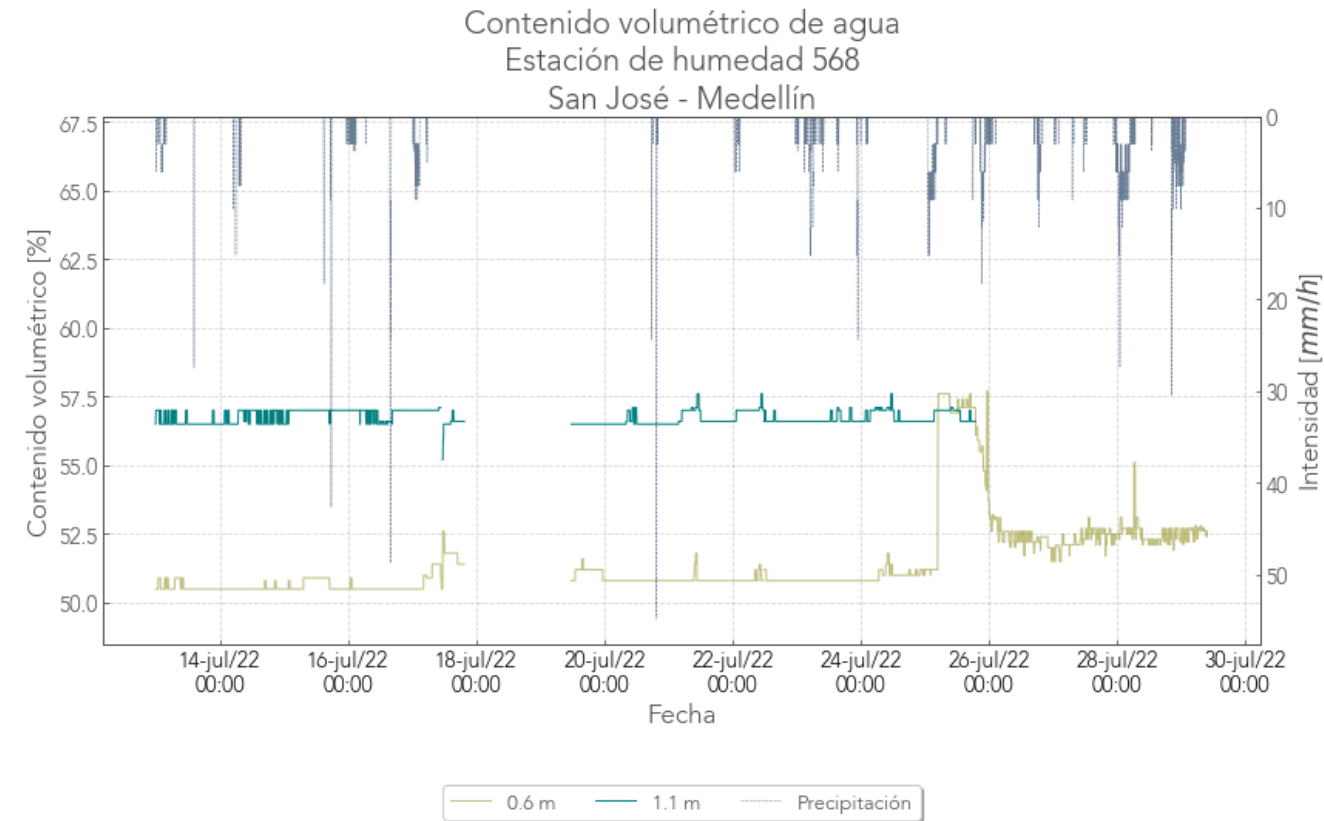
El registro de la estación de humedad instalado en el sector San José se muestra en la Figura 11. El sensor de humedad es capaz de medir contenido volumétrico de agua a partir de la conductividad eléctrica. Durante el 13 y 30 de julio se registraron únicamente variaciones del volumen de agua a 0.6 m de profundidad a partir del 25 de julio, que oscilan entre el 52.5% y el 57%, antes de esta fecha se mantuvo en un valor constante de 51%. Mientras que a 1.1 m se mantiene constante hasta el 26 de julio, después de este periodo de tiempo no se generó registro de datos (Figura 7).

Esto puede indicar que el suelo en superficie se encontraba cercano a saturación desde el 13 hasta el 30 de julio y por eso no se observaron cambios durante este periodo de tiempo.

Figura 11. Registro de estación de humedad 568 San José-Medellín.

Entre el 13 y 31 de julio el inventario de la estación de humedad 568 (Figura 11) registró poca variación en el contenido de agua del suelo.

Sin embargo se recomienda una revisión a este sensor ya que durante este periodo de tiempo ocurrieron precipitaciones en el sector (Ver Figura 2)

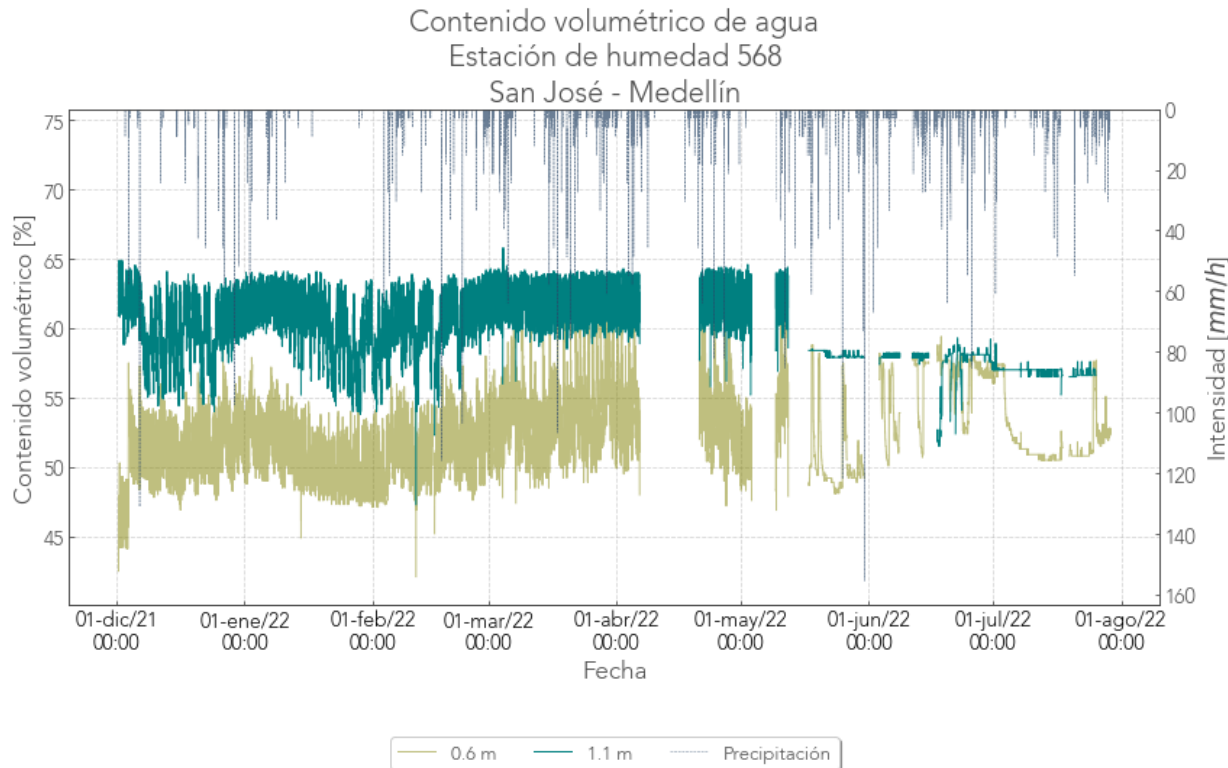
Figura 12. Registro histórico del sensor de humedad 568. Tanque vereda San José.

El registro histórico (Figura 12) de estos sensores tiende a ser estable en ambas profundidades. A 1.1 m de profundidad muestra variaciones temporales del contenido volumétrico de agua entre el 55% y 65%, mientras que a 0.6 m de profundidad los valores se mantienen entre el 55% y 47% desde su instalación hasta el inicio del mes de abril de 2022. También se observa una pérdida en el set de datos durante el mes de abril por fallas intermitentes en la transmisión de información que se relaciona por pérdida de señal en el área. Para solucionar este problema en el mes de mayo se cambió la tarjeta Raspberry del sensor, mejorando la calidad de la información transmitida.

Finalmente el suelo superficial de este sector se interpreta como un suelo saturado, debido a la cercanía de un canal con flujo de agua continuo y las altas precipitaciones que han ocurrido.

Sin embargo se recomienda la revisión del equipo ya que al final del periodo los valores son constantes pero están por debajo de los máximos históricos del sensor.
