El sitio monitoreado se encuentra en el sector Planta de acueducto vereda San José, corregimiento de San Antonio de Prado, sur de Medellín. El monitoreo geotécnico se realiza a través de instrumentación remota por medio de 2 acelerómetros (estación 566 instalada el 12/01/2021 y estación 594 instalada el 27/04/2022), 1 cable TDR (100553) instalado el 07/05/2021, 1 sensor de humedad del suelo (estación 568) instalado el 01/12/2021 y 1 pluviómetro (estación 565) instalado el 01/12/2021. No se han realizado más sobrevuelos en el sector desde el informe anterior. En la Figura 1 se observa la zona monitoreada.

En el presente informe, se reporta la actualización de las lecturas desde el 31 de julio hasta el 15 de agosto del 2022.

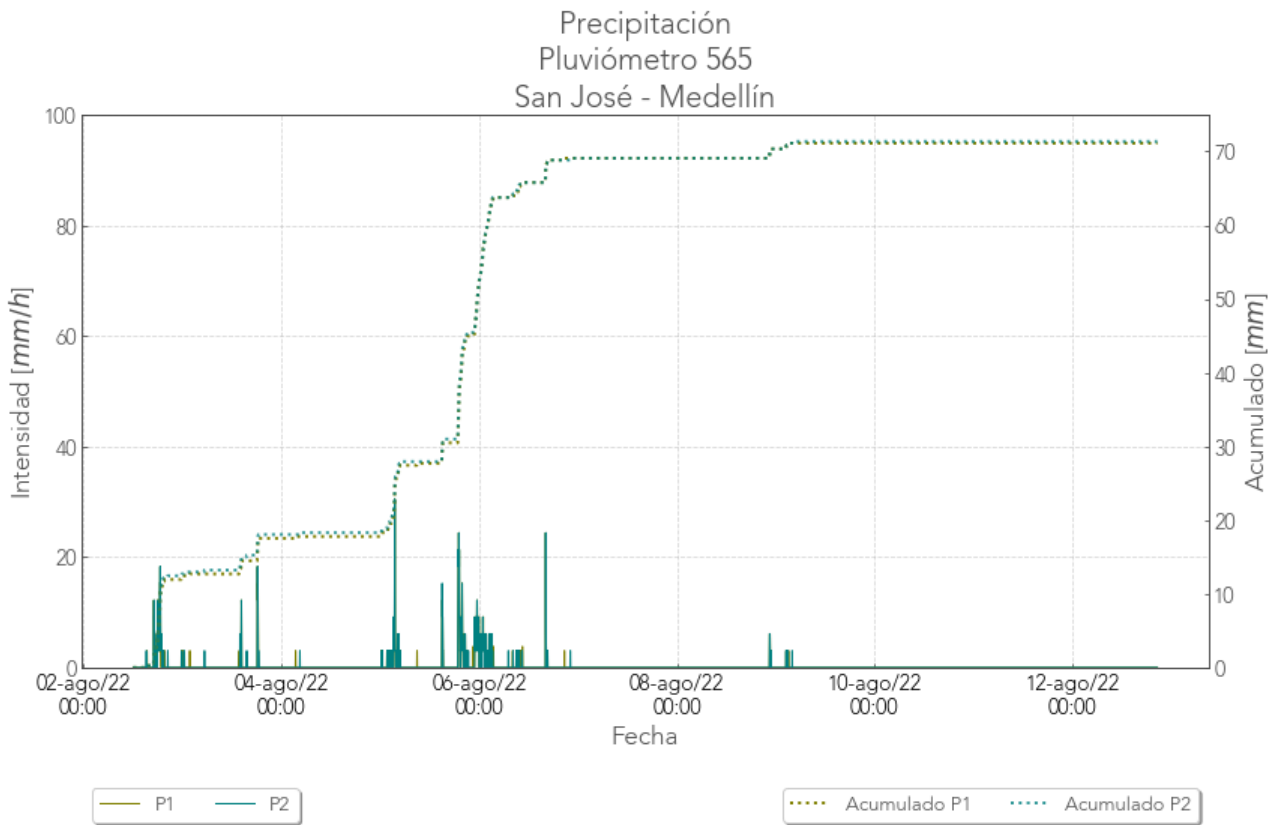
Figura 2. Registro pluviómetro 565 San José-Medellín.

El pluviómetro 565 se encuentra ubicado dentro de la planta de tratamiento de agua de la vereda San José y registró una precipitación acumulada igual a 70 mm, además, durante este periodo de tiempo se registraron eventos de baja intensidad menores a 25 mm/h (Figura 2), los cuales se dieron principalmente en la primera semana de agosto.

La precipitación registrada entre el 31 de julio y 15 de agosto (Figura 2) muestra una suma del agua acumulada en el sector. Esta lluvia aumenta el contenido de humedad y saturación del suelo, además del flujo de agua continuo que hay en el sector por los cuerpos de agua ubicados en el área.

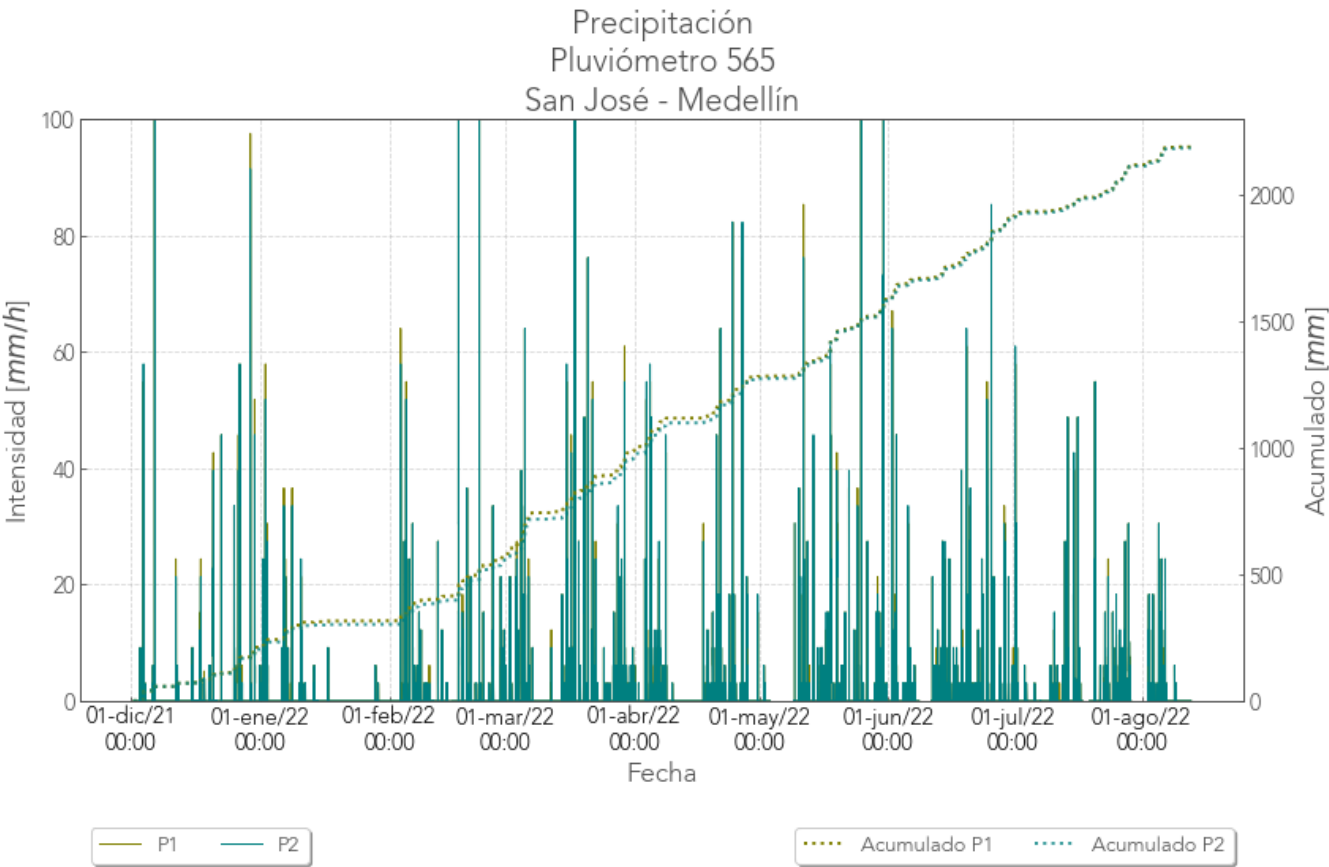
Figura 3. Histórico pluviómetro 565. Tanque vereda San José.

La Figura 3 muestra el registro histórico del pluviómetro 565, donde se observa una precipitación acumulada superior a 2000 mm desde su instalación hasta el 15 de agosto, junto a diferentes eventos con intensidades que superan los 100 mm/h.

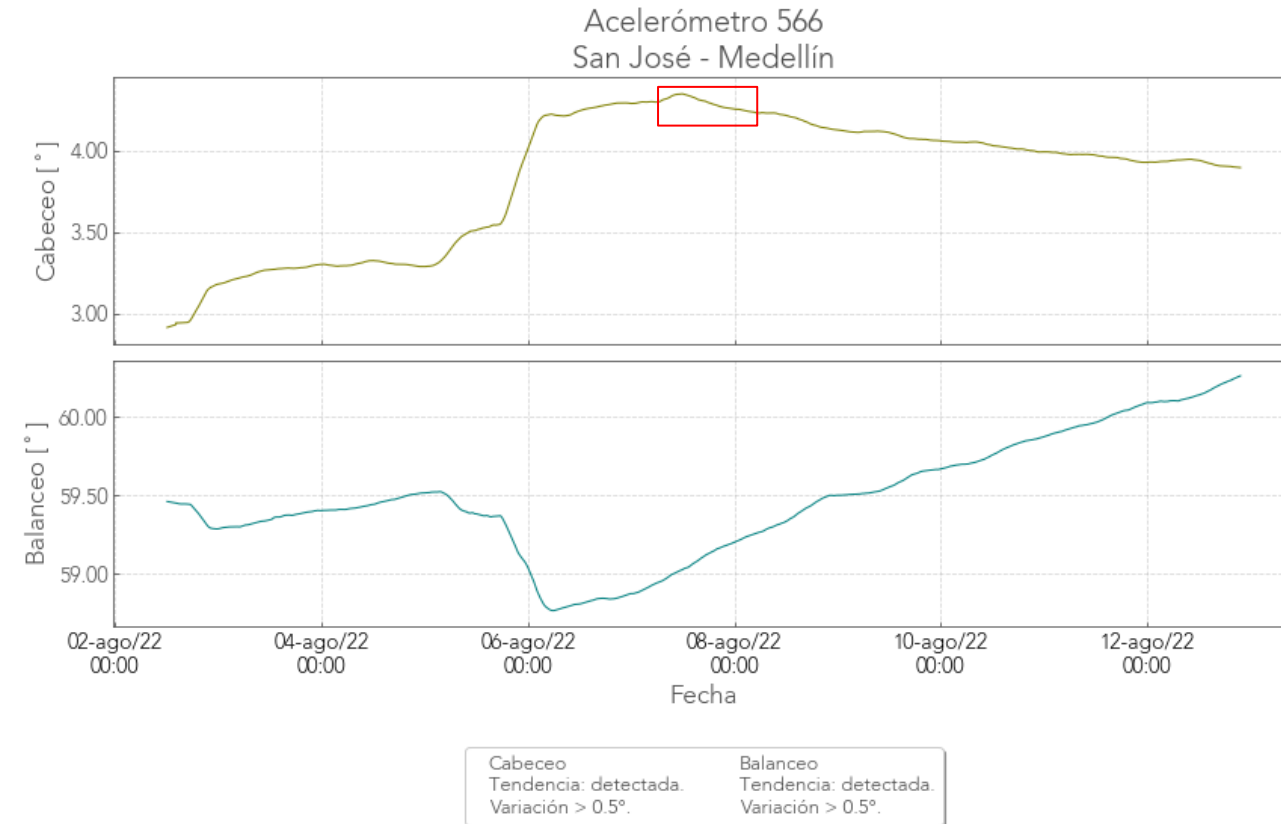
Figura 4. Registro del acelerómetro 566 San José-Medellín.

Del 31 de julio al 15 de agosto de 2022 el acelerómetro 566 registró cambios en la inclinación del cabeceo y el balanceo (Figura 4).

Para el primero se observó una inclinación contraria  $>1^\circ$  a la registrada desde el inicio del monitoreo (Figura 5), sin embargo a partir del 07 de agosto de 2022 se vuelve a observar la tendencia original del equipo con una variación de  $0.5^\circ$ .

Para el balanceo se sigue observando el mismo patrón desde el inicio del monitoreo, en este caso con cambios en la inclinación  $>1^\circ$ .

Entre el 31 de julio y el 15 de agosto se han registrado variaciones significativas en el cabeceo ( $>1^\circ$ ) y el balanceo ( $>1^\circ$ ) del acelerómetro 566 (Figura 4).

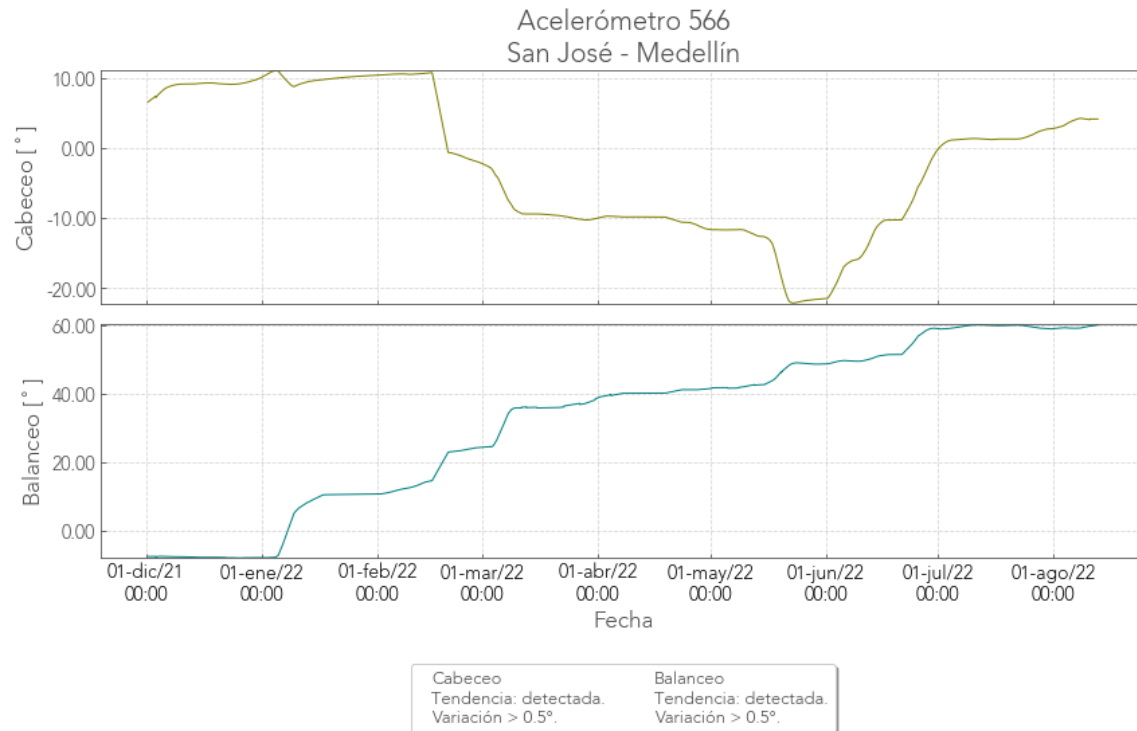
Figura 5. Histórico acelerómetro 566. Tanque vereda San José.

Comparado con el registro histórico (Figura 5), se observó una inclinación contraria a la registrada inicialmente ( $\geq 10^\circ$ ) para el cabeceo desde la instalación del equipo hasta finales de mayo del 2022. Para el balanceo se observó cambios significativos ( $>40^\circ$ ) que actualmente siguen en aumento. Estas variaciones sugieren desplazamiento del terreno en distintos intervalos de tiempo.

Sin embargo, a partir del 1 de junio de 2022 se observa un cambio en el sentido de la inclinación del terreno, el cual sigue siendo constante en el registro quincenal hasta el 07 de agosto del 2022, donde se ve un nuevo cambio en la inclinación del sensor. Por esta razón se recomienda una visita al sector para revisar el estado de los equipos y las estructuras.

Este movimiento se clasifica de tipo rotacional por sus superficies de falla definidas.

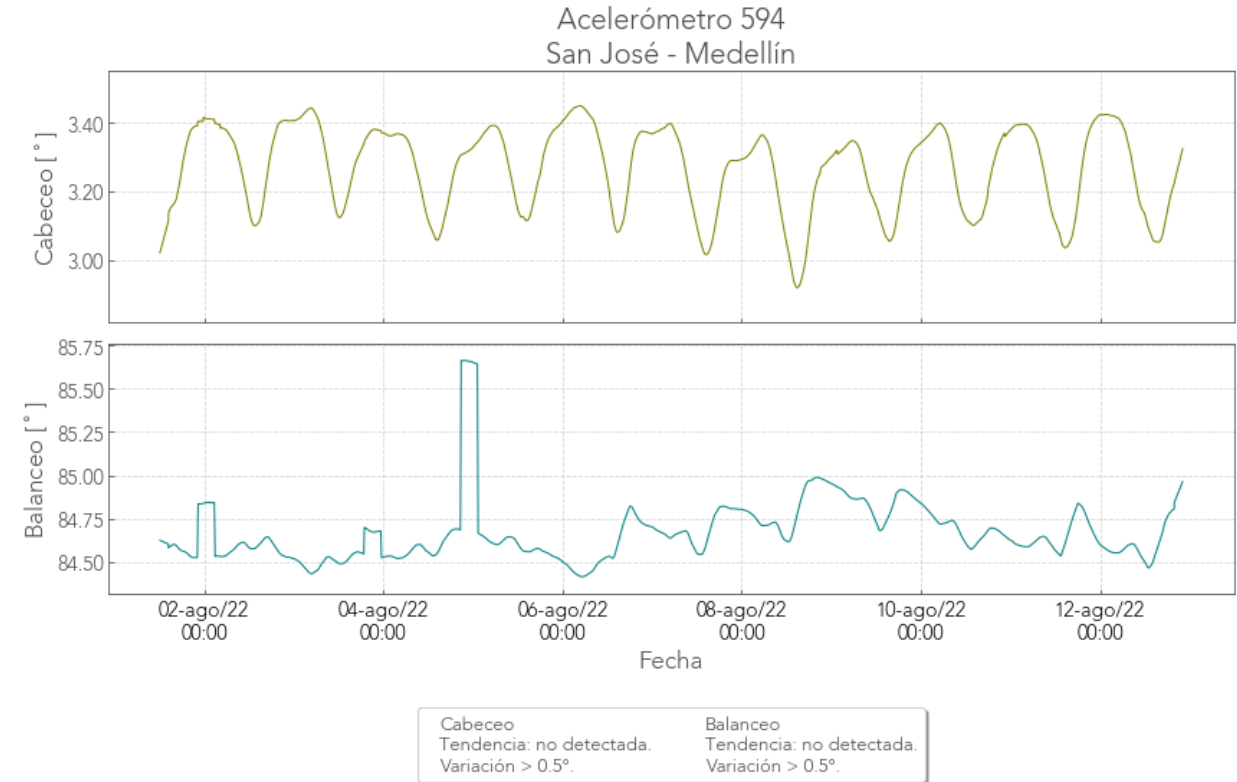
Figura 6. Registro acelerómetro 594 San José-Medellín.

El segundo acelerómetro se encuentra instalado en una pared del tanque fuera del proceso de inestabilidad, con el fin de monitorear la estructura. Este equipo registró movimientos oscilatorios en el cabeceo y balanceo entre  $0.1^\circ$  y  $0.5^\circ$  que son propios de la estructura en la que se instaló el equipo. (Figura 6). Sin embargo no representan desplazamientos significativos.

Entre el 31 de julio y 15 de agosto el acelerómetro 594 no registró variaciones significativas en el balanceo y cabeceo (Figura 6); Sin embargo, se observó que la gráfica tiene un patrón que se refleja de manera oscilatoria durante el monitoreo.

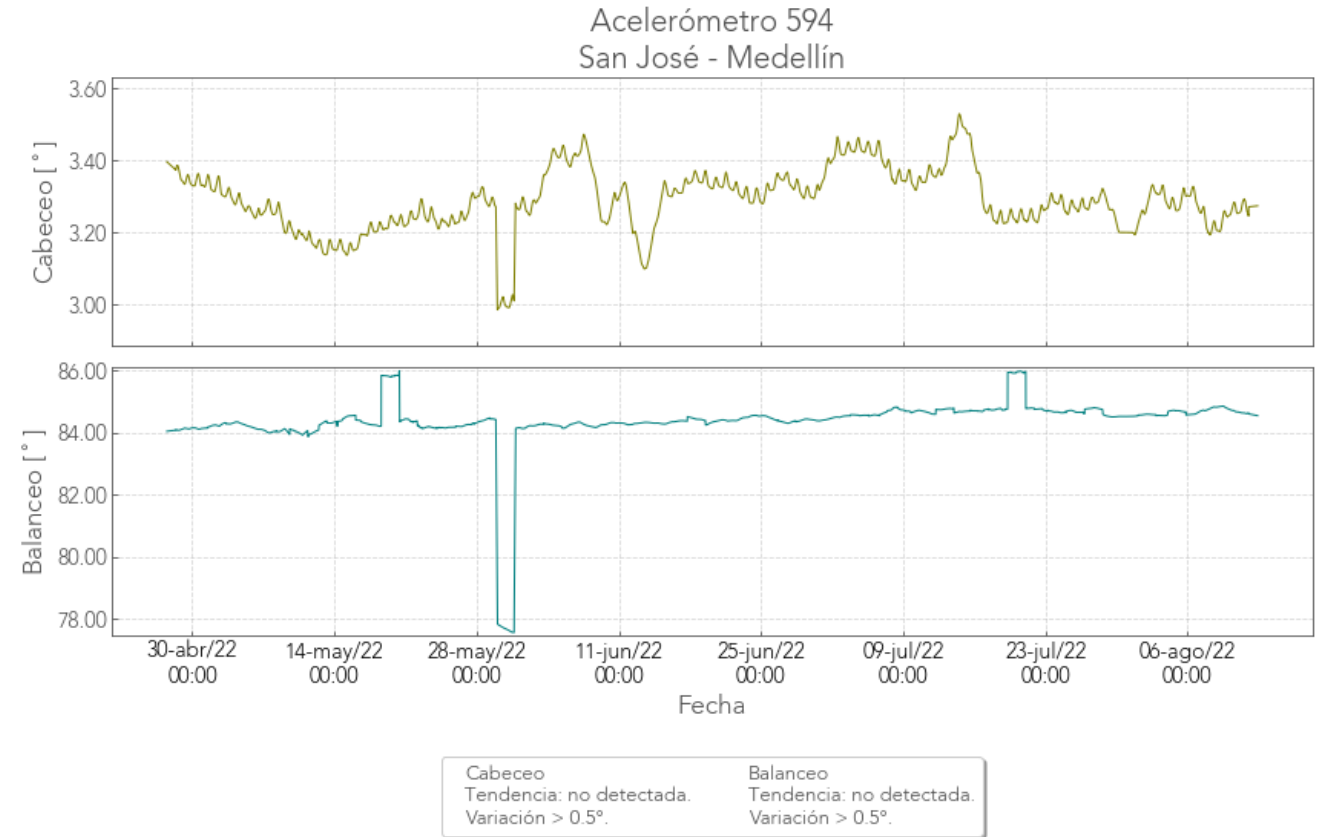
Figura 7. Histórico acelerómetro 594. Tanque vereda San José.

Este patrón también se puede observar en el registro histórico (Figura 7) con ventanas de tiempo más extensas. Las oscilaciones son asociadas a intervenciones externas o cambios diurnos y nocturnos que no reflejan el comportamiento del terreno, por lo tanto, no se han registrado variaciones resultantes de movimientos en masa o caída de la estructura dónde se encuentra instalado.

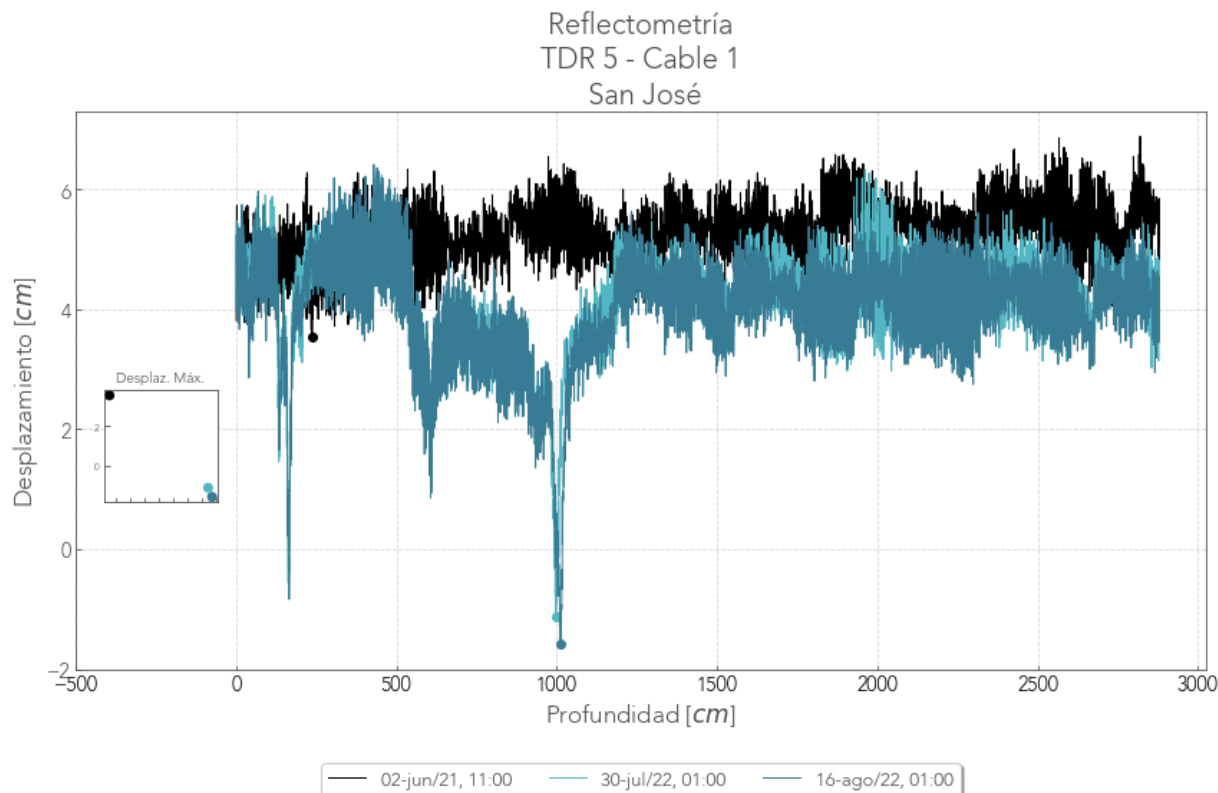
Figura 9. Registro histórico del cable 1 TDR 5 instalado en el sector Tanque San José.

Actualmente se encuentra instalado un cable de 30 m en el terreno (Figura 9). El registro consta de una posición inicial (líneas negras) y la forma de ese cable en diferentes momentos, lo cual permite ver los cambios de este a través del tiempo e identificar la magnitud y momento en el cual ocurrió la deformación subsuperficial del terreno.

Actualmente existe una zona de deformación comprendida entre 0 y 10 m de profundidad con tres zonas de rotura identificadas a 4, 7 y 10 m. La primera profundidad (4 m) no registró cambios dentro de este último periodo de monitoreo, para la segunda (7 m) tampoco se observaron cambios significativos. Finalmente a los 10 m de profundidad se observa un aumento de 0.5 cm respecto al último informe.

La deformación que se observa a 2 m de profundidad está relacionada a una adición de metros de cable en el sensor TDR. Razón por la cual no se ajusta a la primera lectura realizada el día de la instalación, Tampoco se relaciona a algún desarrollo de una nueva superficie de falla.

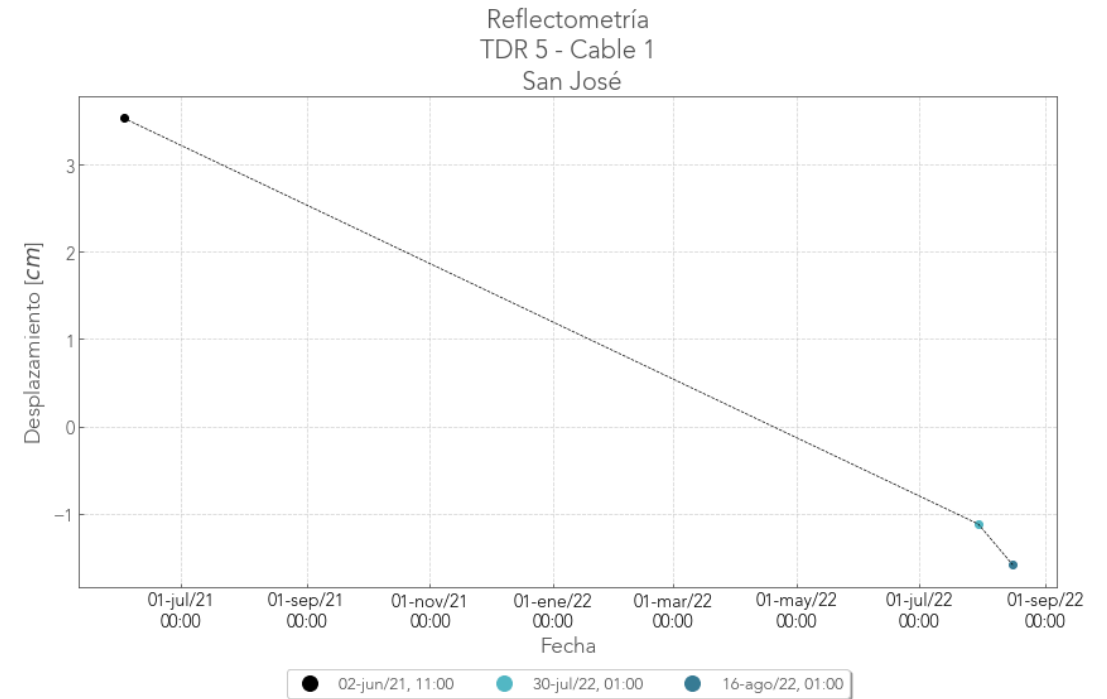
Figura 10. Registro del desplazamiento máximo cable 1 TDR 5 instalado en el sector Tanque San José.

La Figura 10 es un acercamiento de la gráfica de desplazamiento máximo acumulado durante el periodo de monitoreo que se encuentra incluida en la Figura 9.

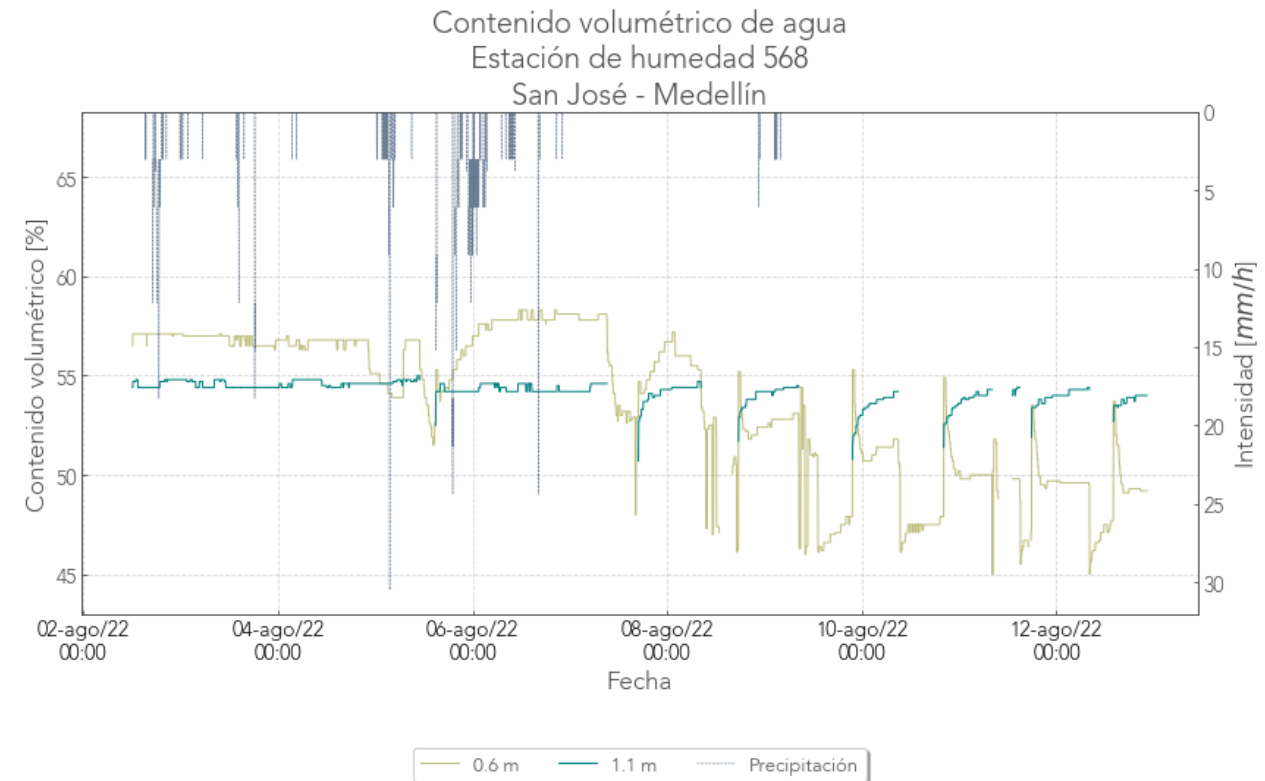
Figura 11. Registro de estación de humedad 568 San José-Medellín.

El registro de la estación de humedad instalado en el sector San José se muestra en la Figura 11. El sensor de humedad es capaz de medir contenido volumétrico de agua a partir de la conductividad eléctrica. Durante el periodo comprendido entre el 31 de julio y el 15 de agosto se registraron únicamente variaciones del volumen de agua a 0.6 m de profundidad a partir del 05 de agosto, que oscilan entre el 57% y 45%, antes de esta fecha se mantuvo en un valor constante de 57%. Por otro lado, a 1.1 m se mantiene constante hasta el 15 de agosto, después de este periodo de tiempo no se generó un registro de datos continuo (Figura 7).

Esto concuerda con la baja precipitación que ocurrió durante este periodo de monitoreo (ver Figura 2).

Entre el 31 de julio y 15 de agosto el inventario de la estación de humedad 568 (Figura 11) registró variación significativa en el contenido de agua del suelo a 0.6m de profundidad.

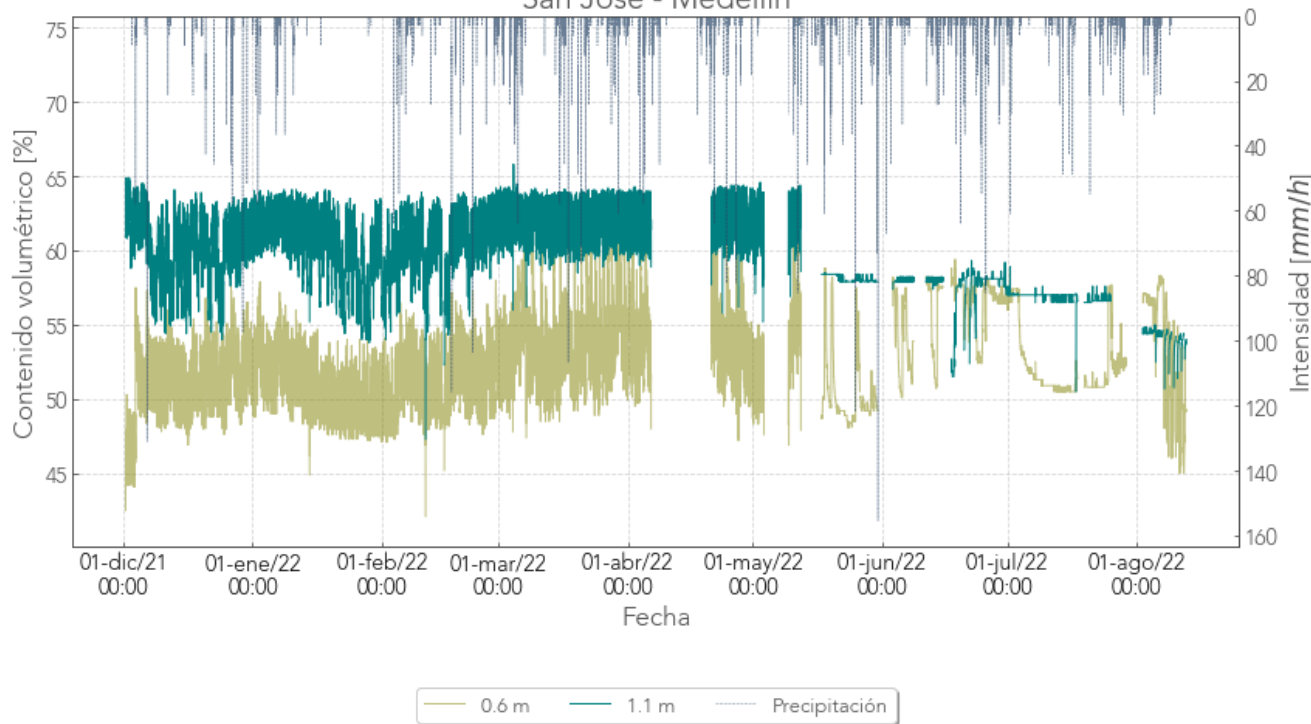
Figura 12. Registro histórico del sensor de humedad 568. Tanque vereda San José.

El registro histórico (Figura 12) de estos sensores tiende a ser estable en ambas profundidades. A 1.1 m de profundidad muestra variaciones temporales del contenido volumétrico de agua entre el 55% y 65%, mientras que a 0.6 m de profundidad los valores se mantienen entre el 55% y 47% desde su instalación hasta el inicio del mes de abril de 2022. También se observa una pérdida en el set de datos durante el mes de abril por fallas intermitentes en la transmisión de información que se relaciona por pérdida de señal en el área. Para solucionar este problema en el mes de mayo se cambió la tarjeta Raspberry del sensor, mejorando la calidad de la información transmitida.

Finalmente el suelo superficial de este sector se interpreta como un suelo saturado, debido a la cercanía de un canal con flujo de agua continuo y las altas precipitaciones que han ocurrido.

Sin embargo se recomienda la revisión del equipo ya que al final del periodo los valores son constantes pero están por debajo de los máximos históricos del sensor.
