El sitio monitoreado se encuentra en el sector Planta de acueducto vereda San José, corregimiento de San Antonio de Prado, sur de Medellín. El monitoreo geotécnico se realiza a través de instrumentación remota por medio de 2 acelerómetros (estación 566 instalada el 12/01/2021 y estación 594 instalada el 27/04/2022), 1 cable TDR (100553) instalado el 07/05/2021, 1 sensor de humedad del suelo (estación 568) instalado el 01/12/2021 y 1 pluviómetro (estación 565) instalado el 01/12/2021. No se han realizado más sobrevuelos en el sector desde el informe anterior. En la Figura 1 se observa la zona monitoreada.

En el presente informe, se reporta la actualización de las lecturas desde el 15 de agosto hasta el 31 del mismo mes.

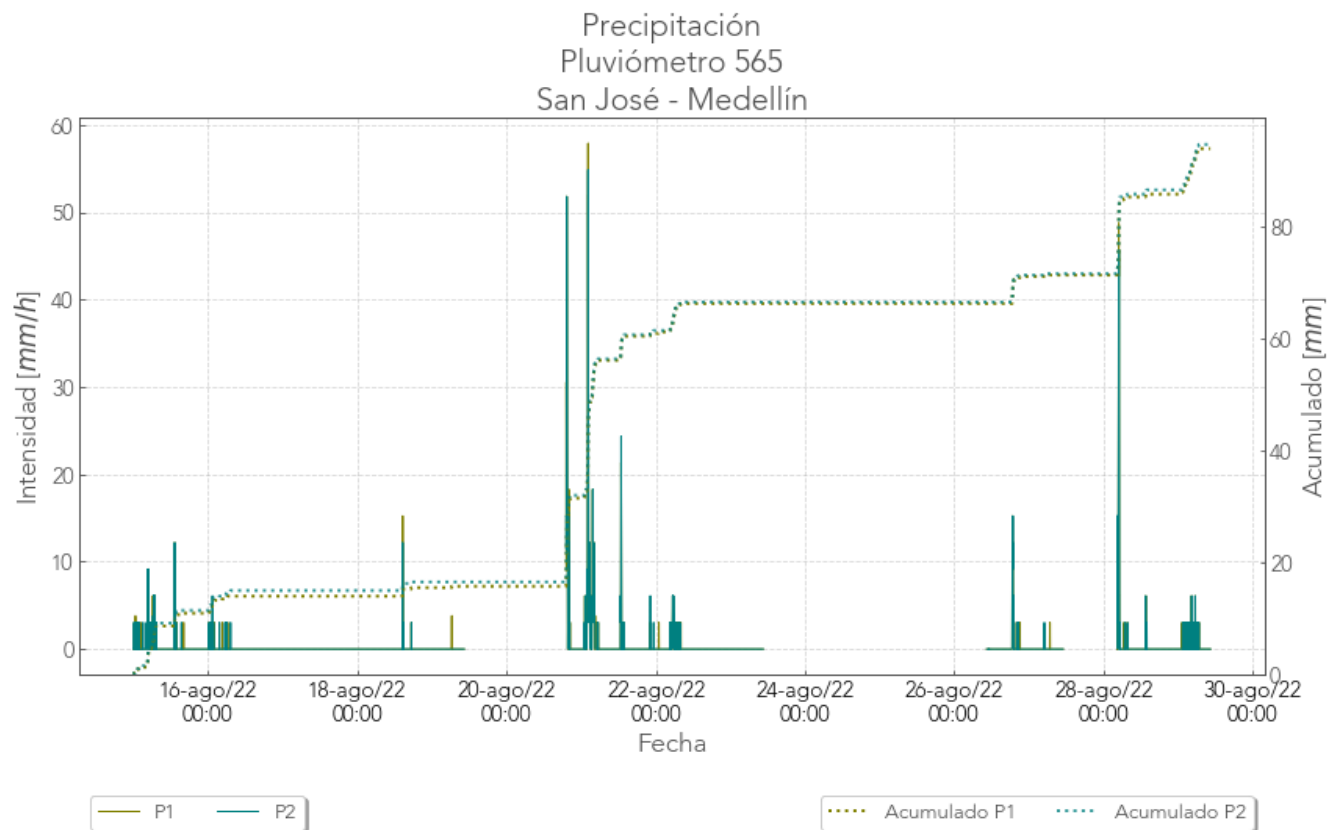
Figura 2. Registro pluviómetro 565 San José-Medellín.

El pluviómetro 565 se encuentra ubicado dentro de la planta de tratamiento de agua de la vereda San José y registró una precipitación acumulada superior a 80 mm, además, durante este periodo de tiempo se registraron eventos de alta intensidad superiores a 50 mm/h (Figura 2), los cuales se dieron durante los 10 últimos días de agosto.

La precipitación registrada entre el 15 de agosto y 31 del mismo mes, (Figura 2) muestra un aumento del agua acumulada en el sector. Esta lluvia incrementa el contenido de humedad y saturación del suelo, además del flujo de agua continuo que hay en el sector por los cuerpos de agua ubicados en el área.

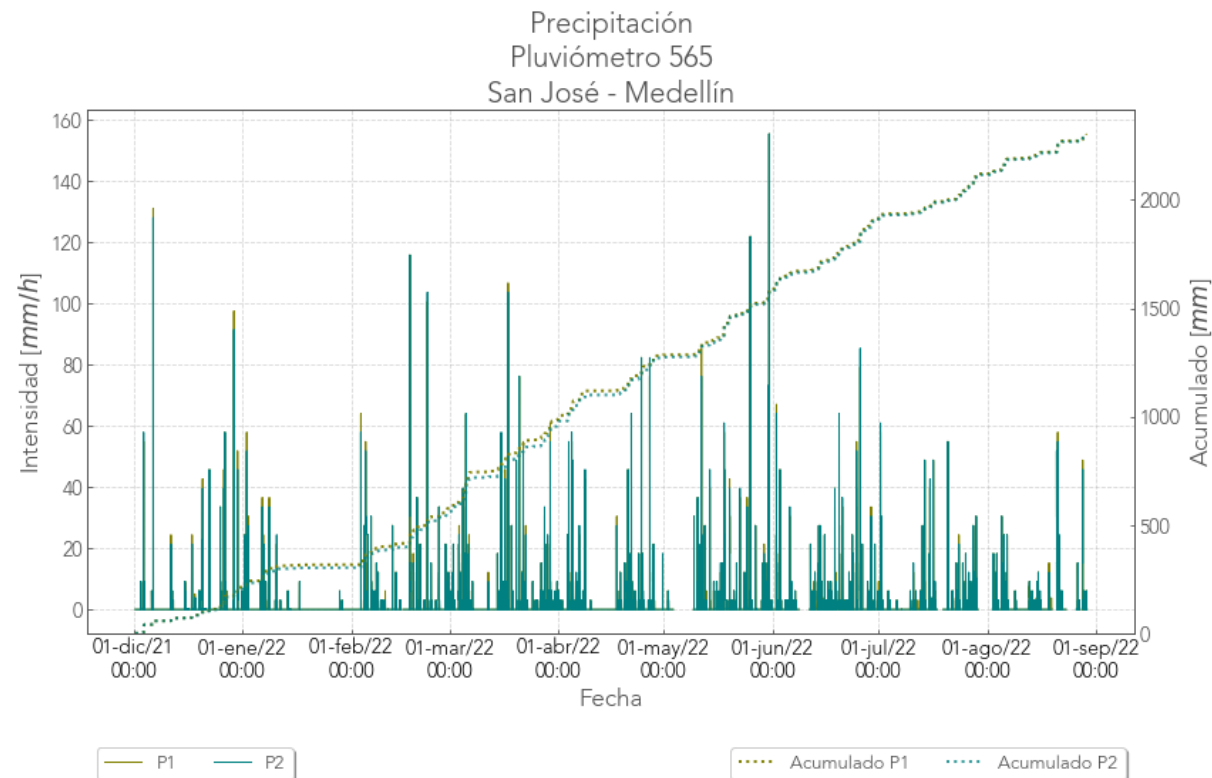
Figura 3. Histórico pluviómetro 565. Tanque vereda San José.

La Figura 3 muestra el registro histórico del pluviómetro 565, donde se observa una precipitación acumulada superior a 2000 mm desde su instalación hasta el 31 de agosto, junto a diferentes eventos con intensidades que superan los 100 mm/h.

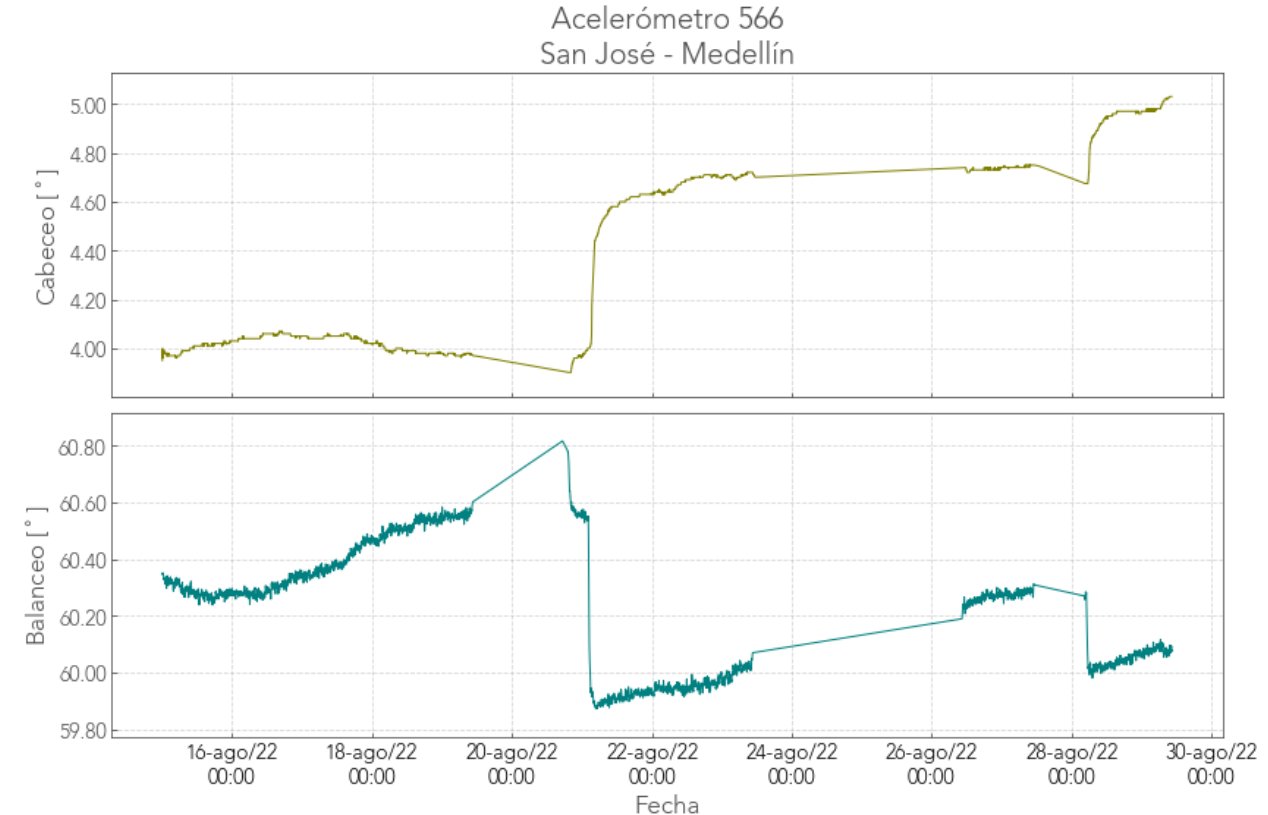
Figura 4. Registro del acelerómetro 566 San José-Medellín.

Del 15 de agosto al 31 del mismo mes, el acelerómetro 566 registró cambios en la inclinación del cabeceo y el balanceo (Figura 4). Para el primero se observó una inclinación contraria  $=1^\circ$ , comparado con la tendencia original desde el inicio del monitoreo (Figura 5). Para el balanceo se sigue observando el mismo patrón desde el inicio del monitoreo, en este caso con cambios en la inclinación  $<1^\circ$  para los últimos 15 días de seguimiento.

Entre el 15 de agosto y 31 del mismo mes se han registrado variaciones significativas en el cabeceo ( $\approx 1^\circ$ ) y el balanceo ( $< 1^\circ$ ) del acelerómetro 566 (Figura 4).

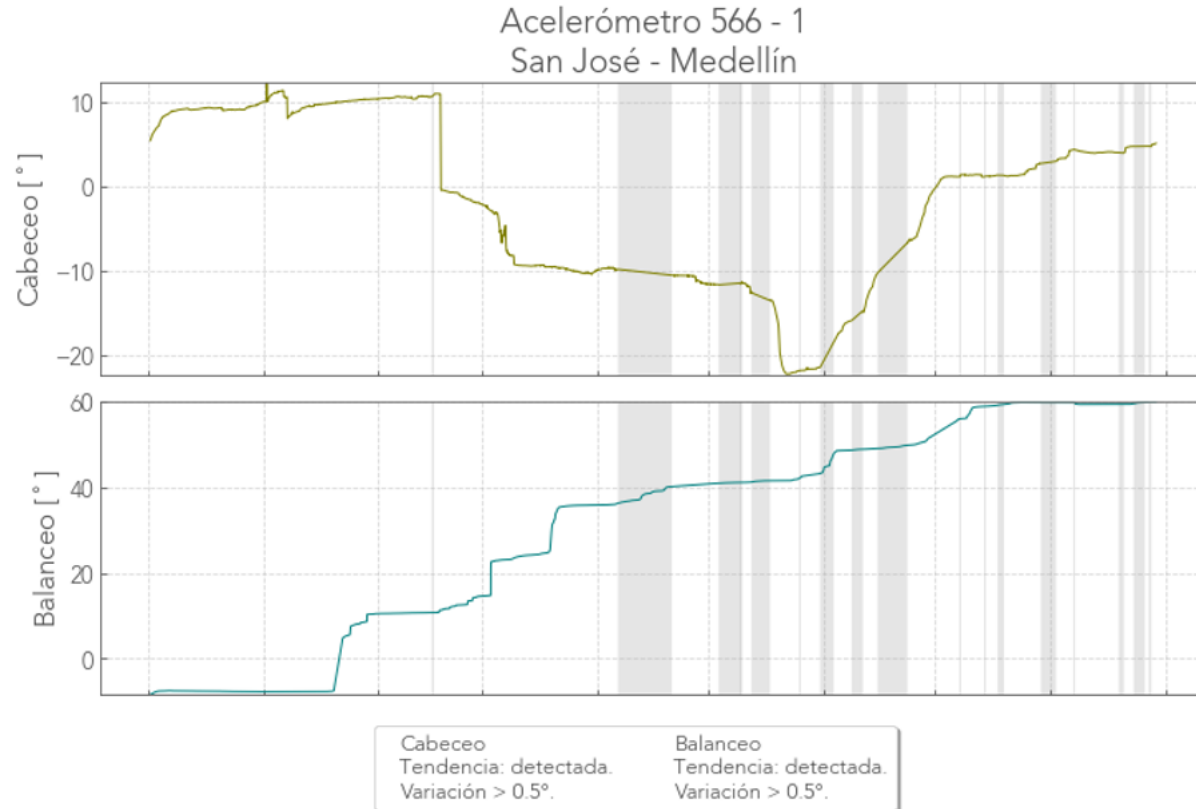
Figura 5. Histórico acelerómetro 566. Tanque vereda San José.

Comparado con el registro histórico (Figura 5), se observó una inclinación contraria a la registrada inicialmente ( $\geq 10^\circ$ ) para el cabeceo desde la instalación del equipo hasta finales de mayo del 2022. Para el balanceo se observó cambios significativos ( $> 40^\circ$ ) que actualmente siguen en aumento. Estas variaciones sugieren desplazamiento del terreno en distintos intervalos de tiempo.

Sin embargo, a partir del 1 de junio de 2022 se observa un cambio en el sentido de la inclinación del terreno, el cual sigue siendo constante en el registro quincenal de agosto del 2022. Por esta razón se recomienda una visita al sector para revisar el estado de los equipos y las estructuras.

Este movimiento se clasifica de tipo rotacional por sus superficies de falla definidas.

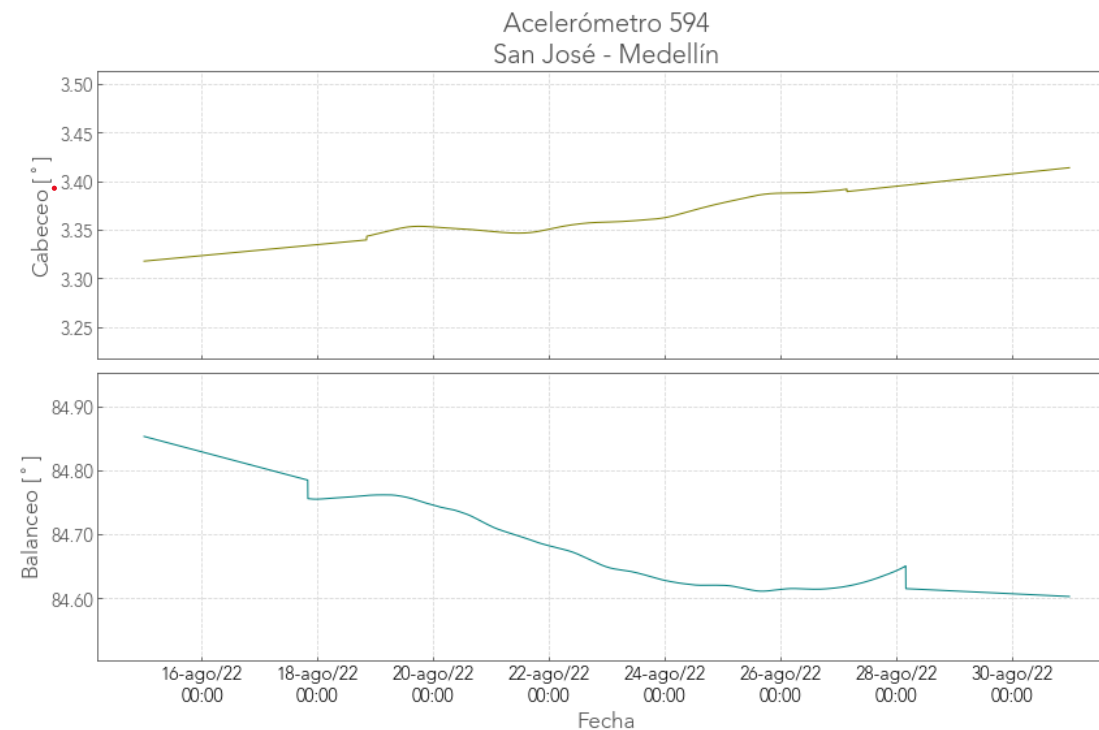
Figura 6. Registro acelerómetro 594 San José-Medellín.

El segundo acelerómetro se encuentra instalado en una pared del tanque fuera del proceso de inestabilidad, con el fin de monitorear la estructura. Este equipo registró ligeros cambios en la inclinación ( $<0.5^\circ$ ) tanto para el cabeceo como para el balanceo (Figura 6). Sin embargo no representan desplazamientos significativos.

Entre el 31 de julio y 15 de agosto el acelerómetro 594 no registró variaciones significativas en el balanceo y cabeceo (Figura 6).

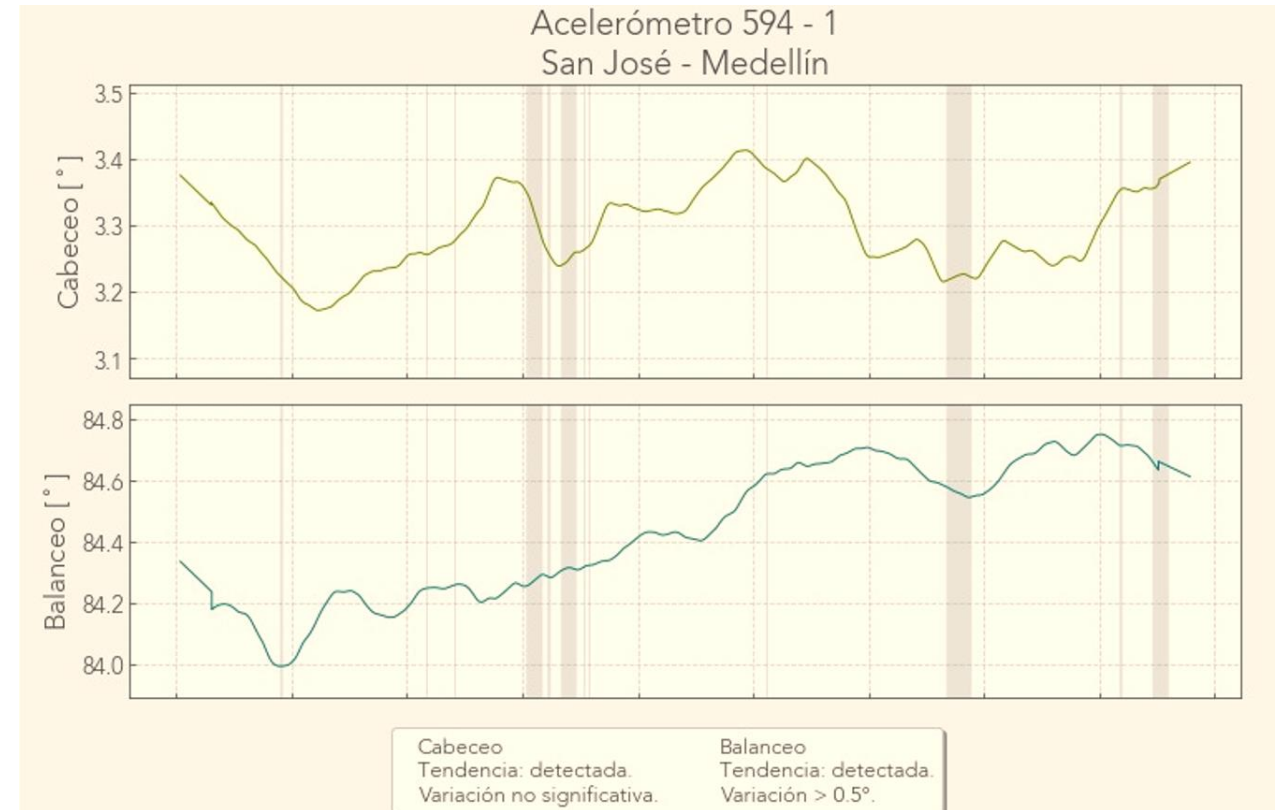
Figura 7. Histórico acelerómetro 594. Tanque vereda San José.

Este patrón también se puede observar en el registro histórico (Figura 7) con ventanas de tiempo más extensas. Las oscilaciones son asociadas a intervenciones externas o cambios diurnos y nocturnos que no reflejan el comportamiento del terreno, por lo tanto, no se han registrado variaciones resultantes de movimientos en masa o caída de la estructura dónde se encuentra instalado.

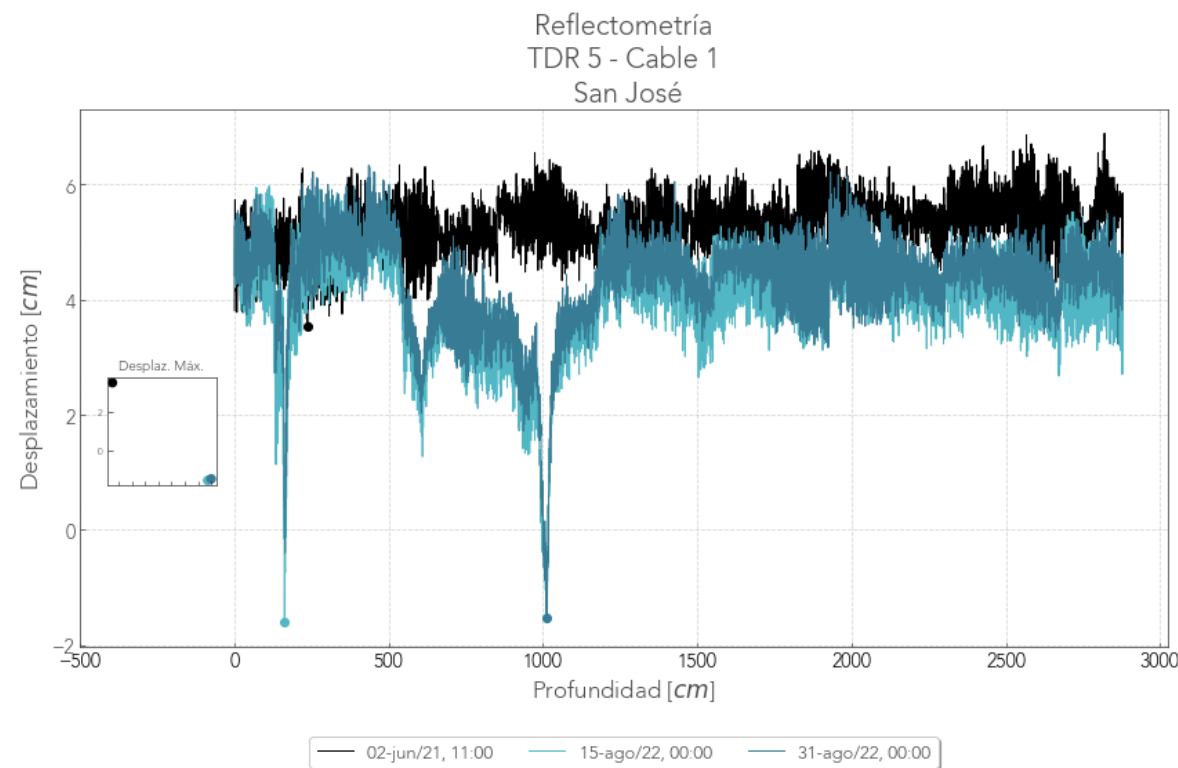
Figura 9. Registro histórico del cable 1 TDR 5 instalado en el sector Tanque San José.

Actualmente se encuentra instalado un cable de 30 m en el terreno (Figura 9). El registro consta de una posición inicial (líneas negras) y la forma de ese cable en diferentes momentos, lo cual permite ver los cambios de este a través del tiempo e identificar la magnitud y momento en el cual ocurrió la deformación subsuperficial del terreno.

Actualmente existe una zona de deformación comprendida entre 0 y 10 m de profundidad con tres zonas de rotura identificadas a 4, 7 y 10 m. La primera profundidad (4 m) no registró cambios dentro de este último periodo de monitoreo, para la segunda (7 m) y tercera (10 m) tampoco se observaron cambios significativos

La deformación que se observa a 2 m de profundidad está relacionada a una adición de metros de cable en el sensor TDR. Razón por la cual no se ajusta a la primera lectura realizada el día de la instalación, Tampoco se relaciona a algún desarrollo de una nueva superficie de falla.

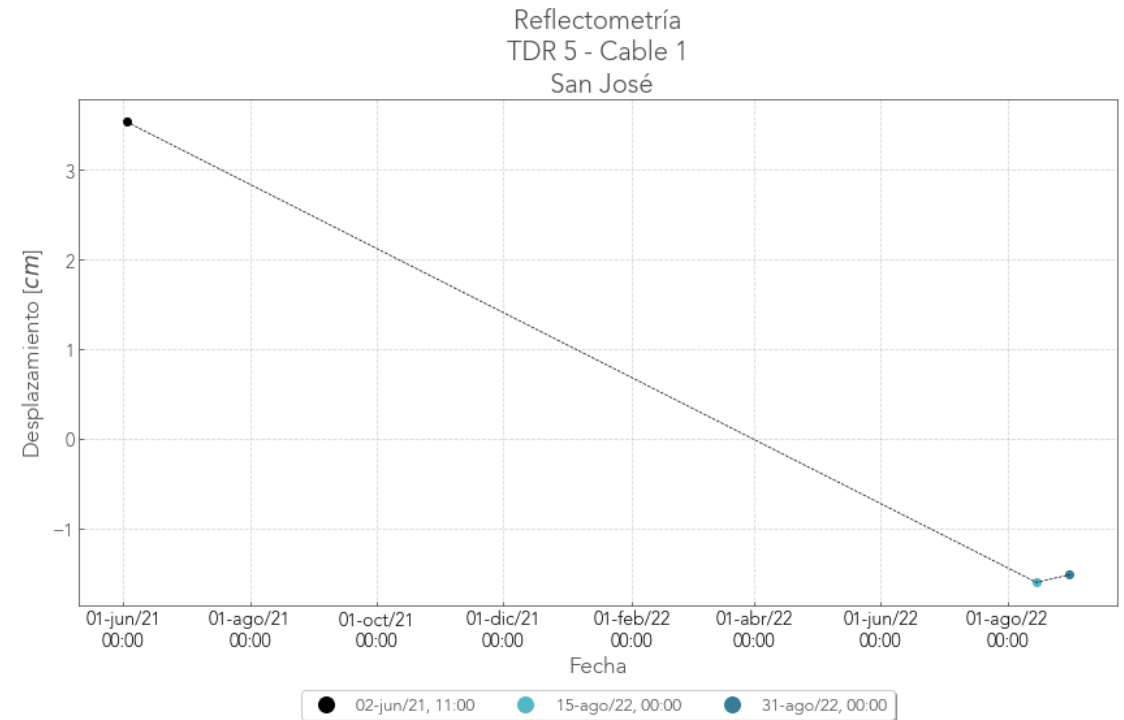
Figura 10. Registro del desplazamiento máximo cable 1 TDR 5 instalado en el sector Tanque San José.

La Figura 10 es un acercamiento de la gráfica de desplazamiento máximo acumulado durante el periodo de monitoreo que se encuentra incluida en la Figura 9.

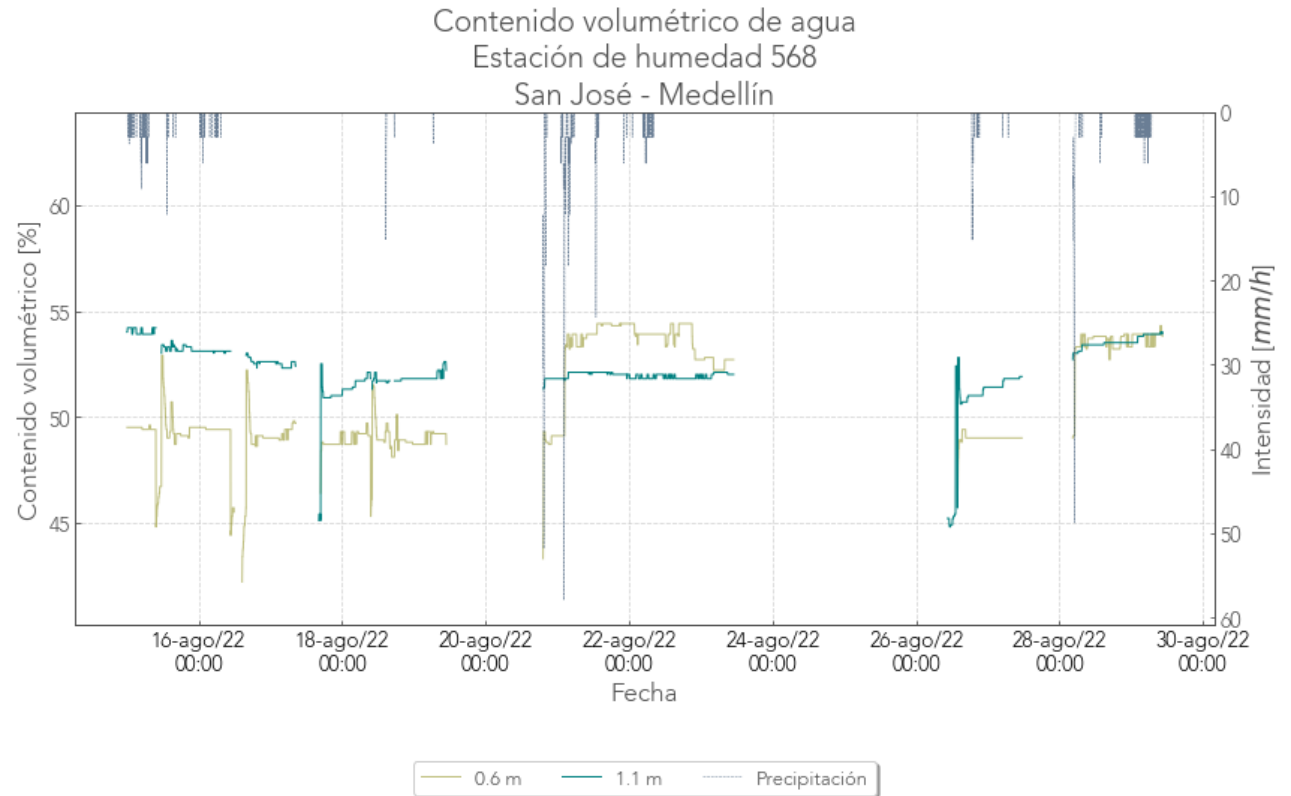
Figura 11. Registro de estación de humedad 568 San José-Medellín.

El registro de la estación de humedad instalado en el sector San José se muestra en la Figura 11. El sensor de humedad es capaz de medir contenido volumétrico de agua a partir de la conductividad eléctrica. Durante el periodo comprendido entre el 15 de agosto y 31 del mismo mes, se registraron únicamente variaciones del volumen de agua a 0.6 m de profundidad a partir del periodo de monitoreo en agosto, que oscilan entre el 55% y 45%. Por otro lado, a 1.1 m se mantiene constante hasta el 30 de agosto (Figura 7).

Sin embargo, se observan inconsistencias en el set de datos obtenidos durante este periodo de monitoreo.

Entre el 15 de agosto y 31 del mismo mes, no se obtuvo un registro completo del contenido volumétrico en el sector. Posiblemente a daños en el equipo o problemas de conexión.

Se recomienda una revisión de los equipos.

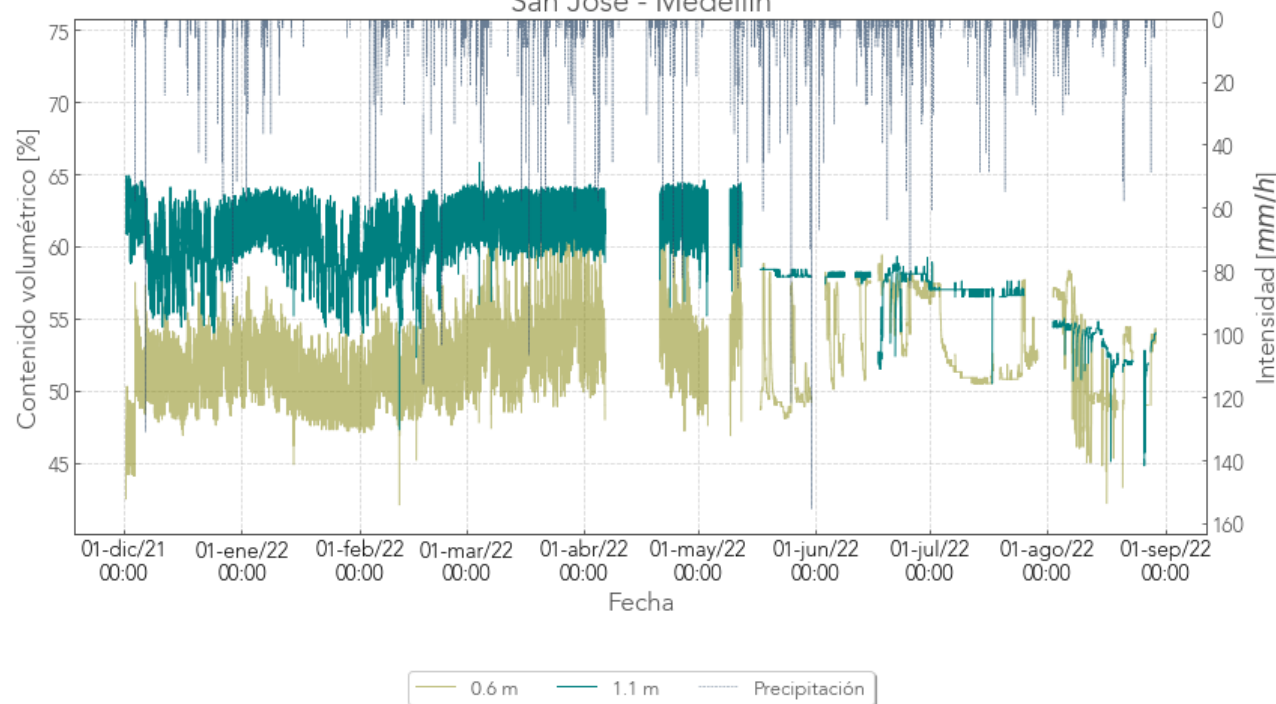
Figura 12. Registro histórico del sensor de humedad 568. Tanque vereda San José.

El registro histórico (Figura 12) de estos sensores tiende a ser estable en ambas profundidades. A 1.1 m de profundidad muestra variaciones temporales del contenido volumétrico de agua entre el 55% y 65%, mientras que a 0.6 m de profundidad los valores se mantienen entre el 55% y 47% desde su instalación hasta el inicio del mes de abril de 2022. También se observa una pérdida en el set de datos durante el mes de abril por fallas intermitentes en la transmisión de información que se relaciona por pérdida de señal en el área. Para solucionar este problema en el mes de mayo se cambió la tarjeta Raspberry del sensor, mejorando la calidad de la información transmitida.

Finalmente el suelo superficial de este sector se interpreta como un suelo saturado, debido a la cercanía de un canal con flujo de agua continuo y las altas precipitaciones que han ocurrido.

Sin embargo se recomienda la revisión del equipo ya que al final del periodo los valores son constantes pero están por debajo de los máximos históricos del sensor.
