## Introducción

El sitio de monitoreo se encuentra al suroccidente de Medellín en área rural del corregimiento de San Antonio de Prado, específicamente en la Planta de Acueducto de la vereda San José.

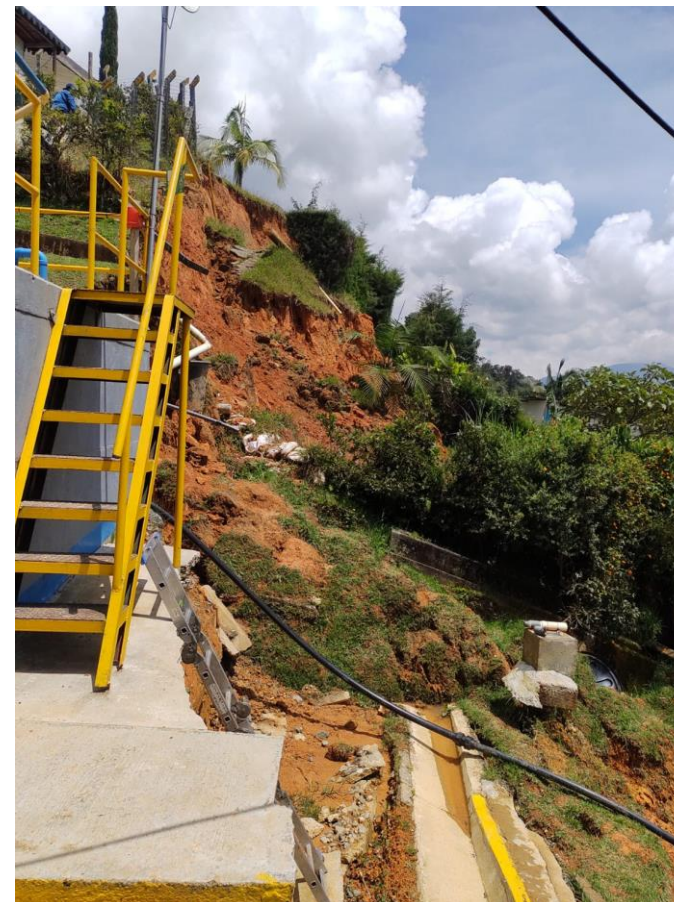
Geomorfológicamente, el proceso morfodinámico activo se caracteriza como un deslizamiento rotacional con múltiples superficies de fallas. En algunos casos estas se manifiestan en superficie como escarpes. El escarpe principal tiene un salto de aproximadamente 9 m de altura, y al menos 3 escarpes con saltos superiores a 1 m de altura (uno cerca al perímetro de la edificación principal del acueducto, otro cercano a la entrada del acueducto y otro a 70 m de la entrada del acueducto por la vía vehicular hacia el norte).

Figura 4. Escarpe principal del deslizamiento

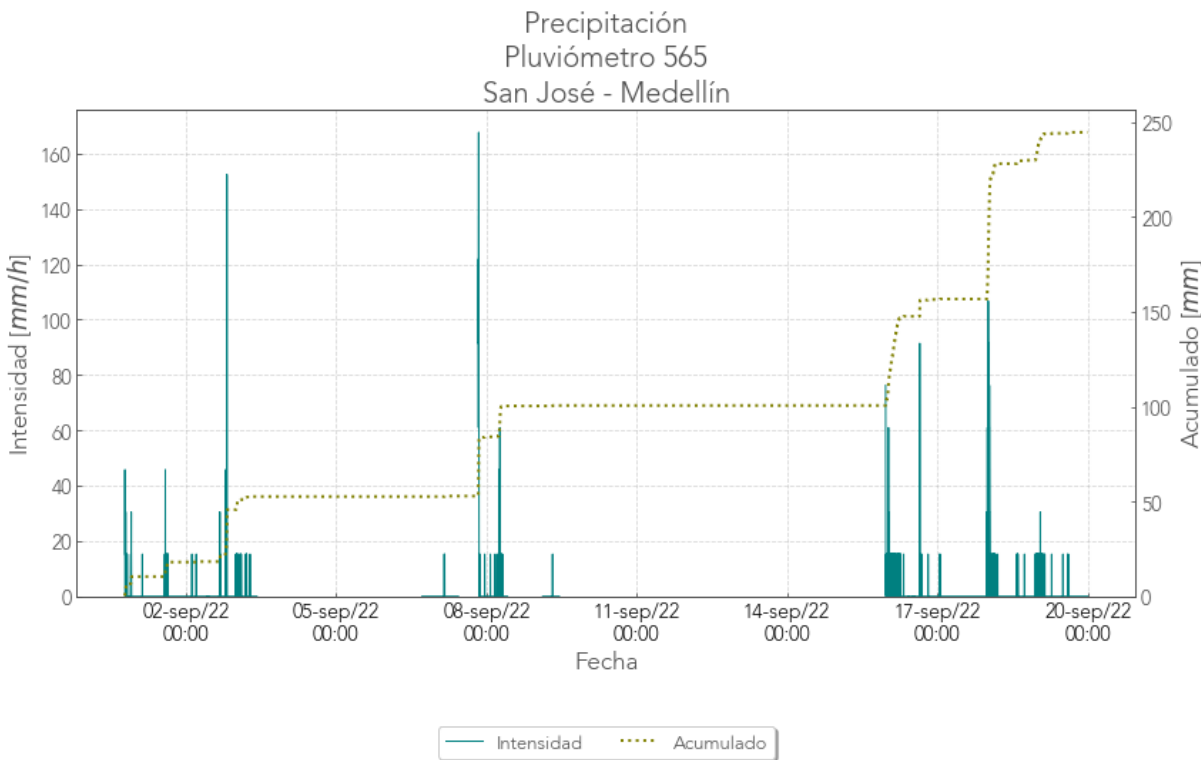
En la Figura 4 se presenta la información de la lluvia registrada por el pluviómetro instalado en la zona durante el mes de septiembre. Se destacan 5 eventos de precipitación con acumulados mayores a los 100 mm/h, dos de estos superaron los 150 mm/h y se presentaron durante los primeros 10 días del mes. De estos 5 eventos, 3 registraron acumulados cercanos a los 50 mm.

El acumulado total de lluvia durante este mes es de aproximadamente 250 mm. Durante el mes de agosto el acumulado total fue de 175 mm.

Figura 4. Registro del pluviómetro Tanque San José, mes de septiembre.

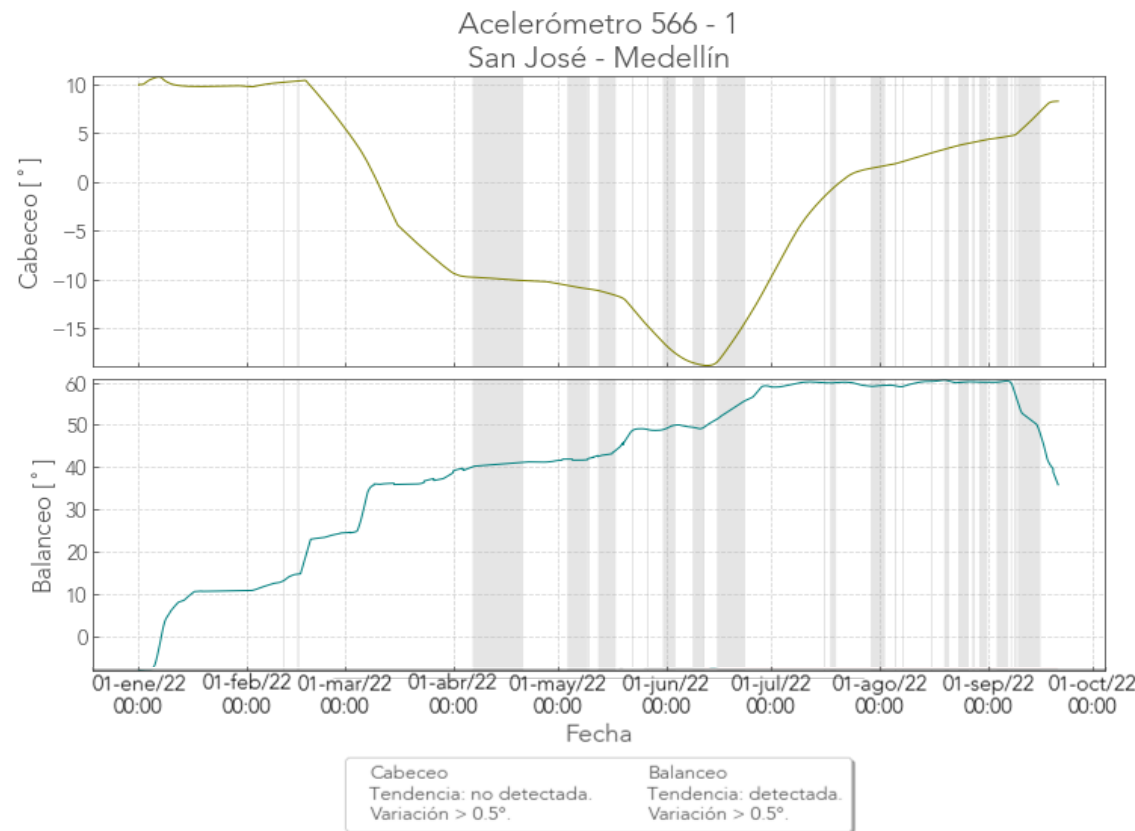
En la Figura 5 se presenta el histórico del acelerómetro 566 ubicado en la parte baja cerca de la entrada a los tanques (ver Figura 2). Las líneas grises representan datos faltantes, como se observa a partir del mes de abril el sensor ha registrado muchos datos faltantes y esto es por qué la zona por estar en área rural presenta interferencia con la señal del sensor.

Cambios significativos en el grado de inclinación de la ladera se dan entre los meses de marzo, abril y mayo, a partir de junio hasta septiembre el cambio es ascendente y de manera pronunciada.

Figura 5. Registro histórico del acelerómetro 566 San José-Medellín.

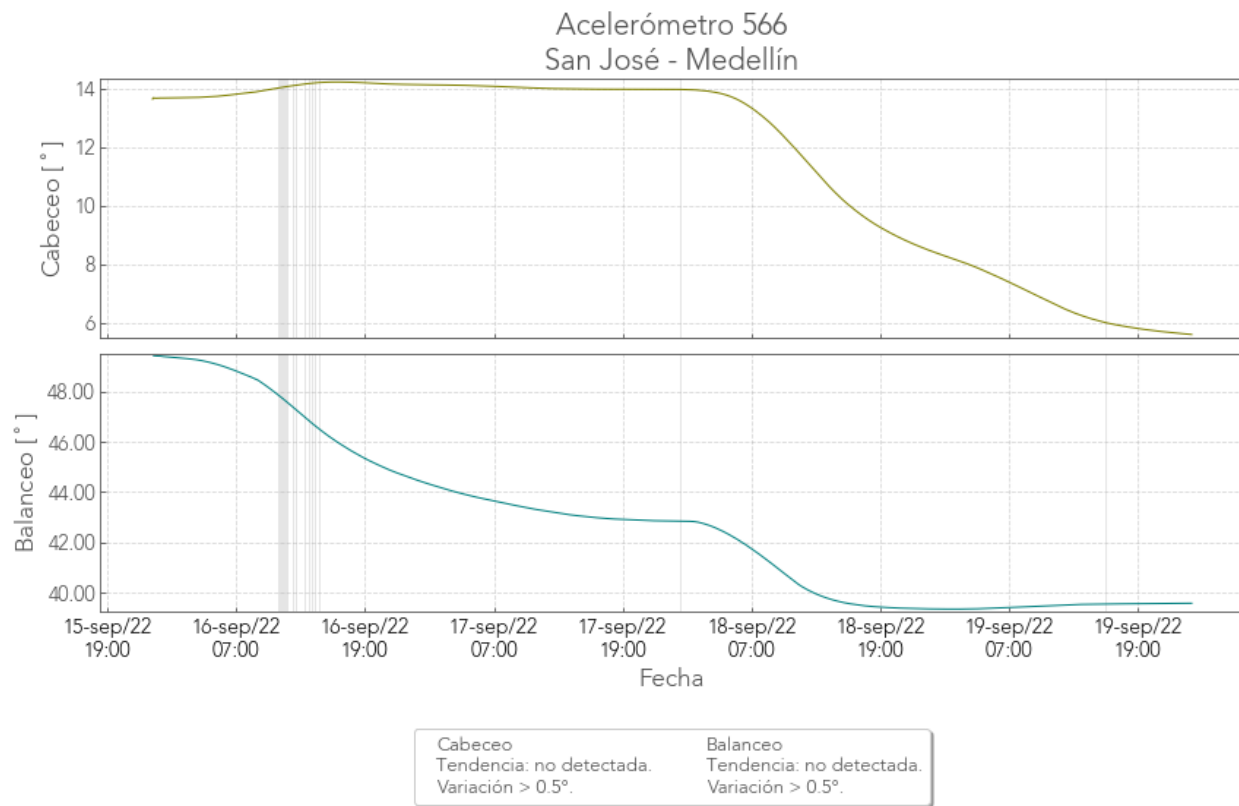
Durante el mes de septiembre, los acelerómetros presentaron intermitencias en la comunicación de los datos en los primeros 15 días del mes. Sin embargo, a partir del día 15 se observaron cambios importantes en la inclinación. En la Figura 6 se presenta la gráfica del acelerómetro 566 con variaciones cercanas a  $8^\circ$  en el cabeceo y  $10^\circ$  en el balanceo, la mayor variación se dio sobre los días 17 y 18 para el cabeceo y 16 y 17 para el balanceo.

Figura 6. Registro del acelerómetro 566 San José-Medellín durante el mes de septiembre.

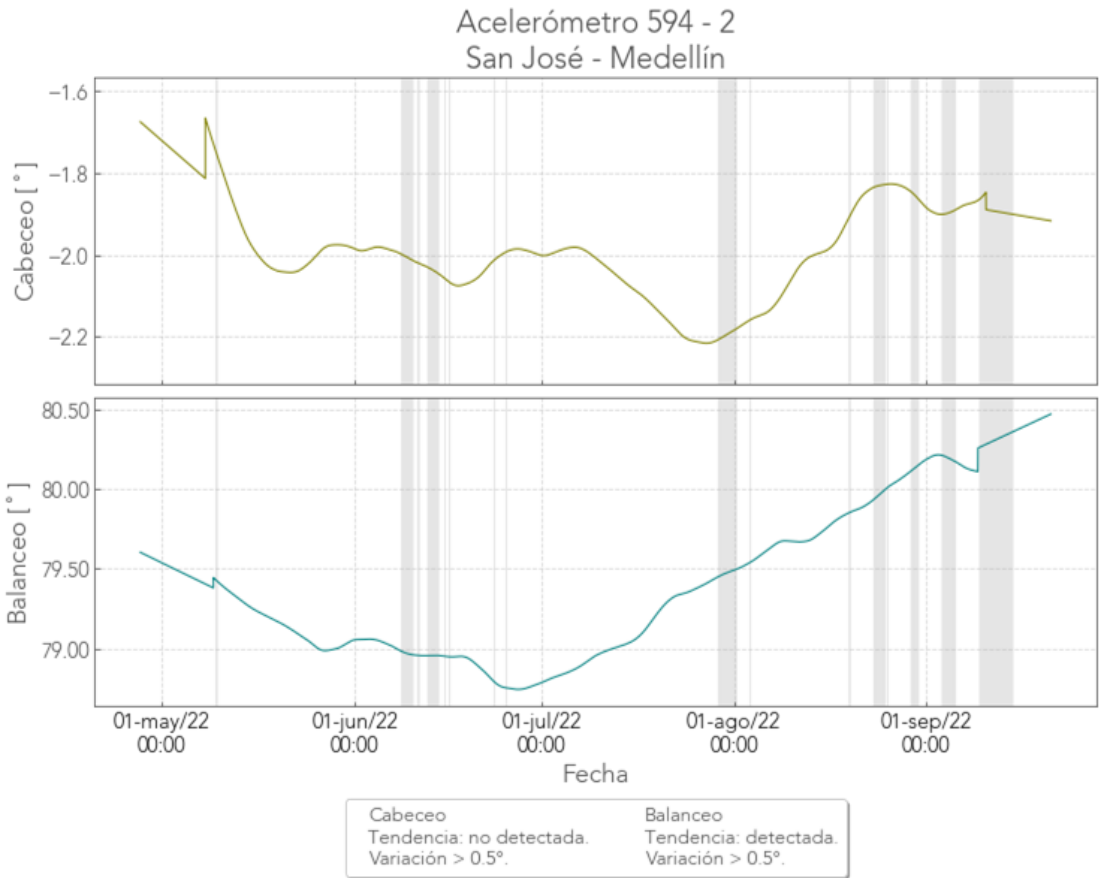
Se observó desde el mes de mayo hasta julio variaciones decrecientes tanto en el balanceo como en el cabeceo. Desde el mes de julio hasta septiembre los cambios en balanceo y cabeceo ha sido con una tendencia a aumentar significativamente, los cual estaría indicando cambios abruptos en los grados de indicación de la ladera durante los últimos meses.

Figura 7. Registro del acelerómetro 594 San José-Medellín.

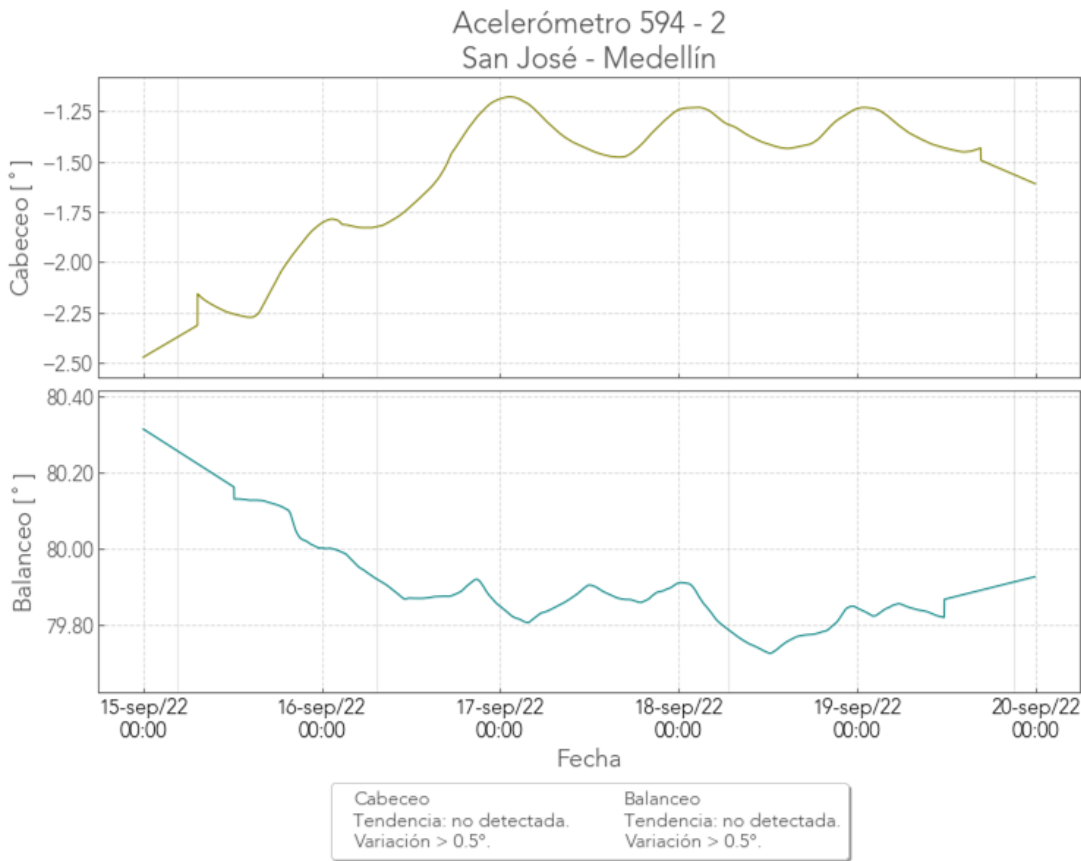
Durante el mes de septiembre el acelerómetro 594 presentó variaciones de hasta 1° en el cabeceo y balanceo registrados a partir de los días 16 hasta el 19 de septiembre.

Figura 8. Registro del acelerómetro 594 San José-Medellín en el mes de septiembre.

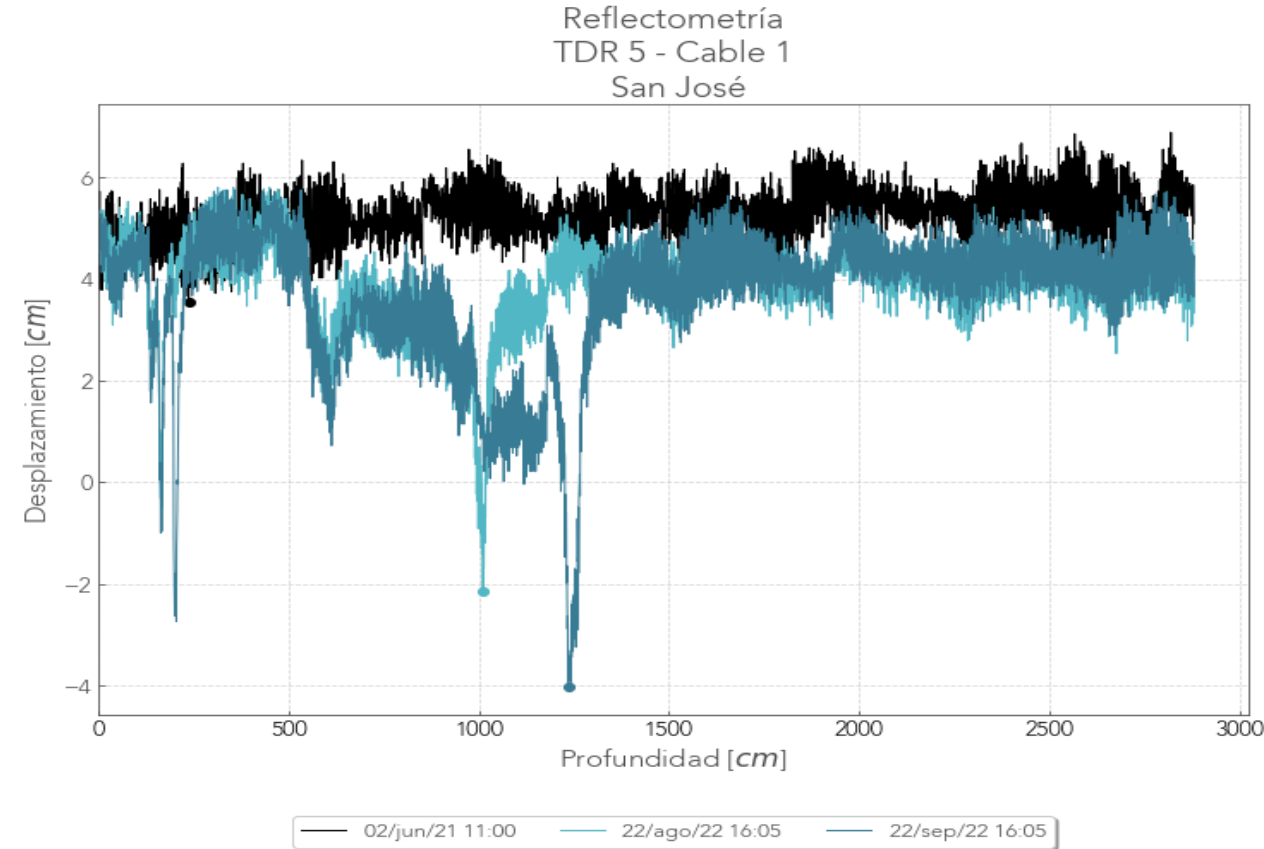
De acuerdo con la Figura 10, en el momento el sitio presenta una zona de deformación comprendida entre 0 y 13 m de profundidad con 3 zonas de rotura identificadas a 4, 7 y 10 a 13 m. En las dos primeras zonas de roturas identificadas no se presentaron cambios sustanciales durante el periodo analizado. Mientras que la última zona identificada registró desplazamiento y además pasó de estar sobre los 10 m a hasta los 12.5 m de profundidad siendo un registro nuevo con una deformación significativa.

Figura 10. Registro histórico del cable 1 TDR 5 instalado en el sector Tanque San José.

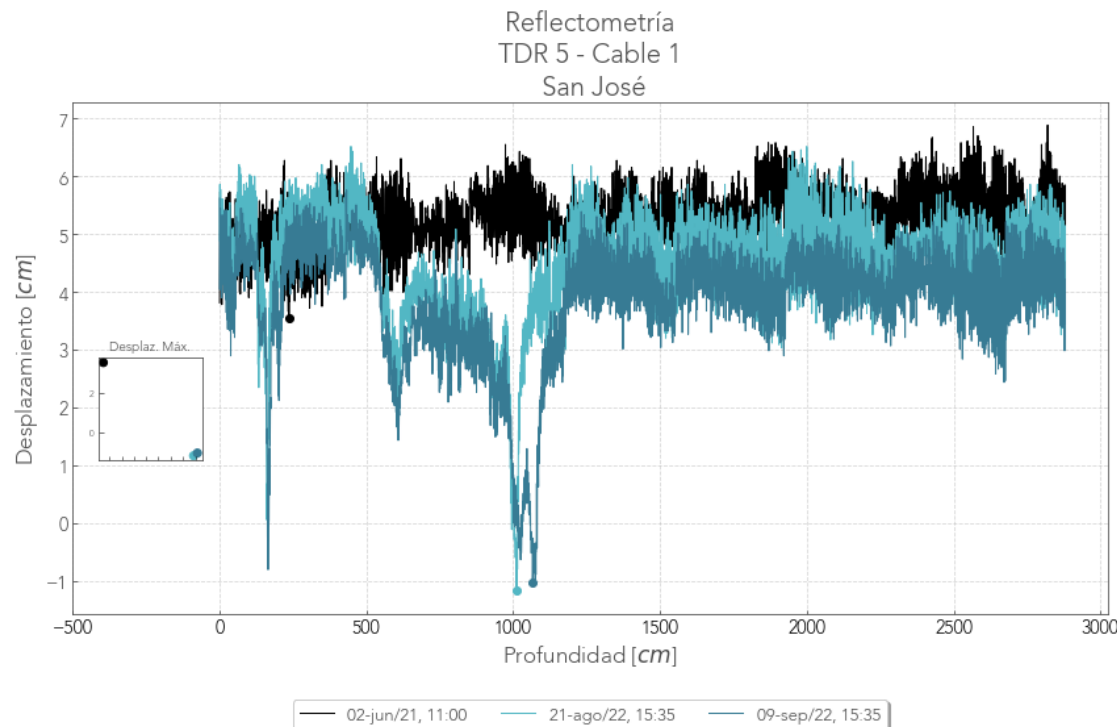
Los primeros indicios de movimientos durante el mes se presentaron entre los días 9 y 10 de septiembre aproximadamente a los 11 m de profundidad como se observa en la Figura 11.

Figura 11. Registro del desplazamiento máximo cable 1 TDR 5 instalado en el sector Tanque San José.

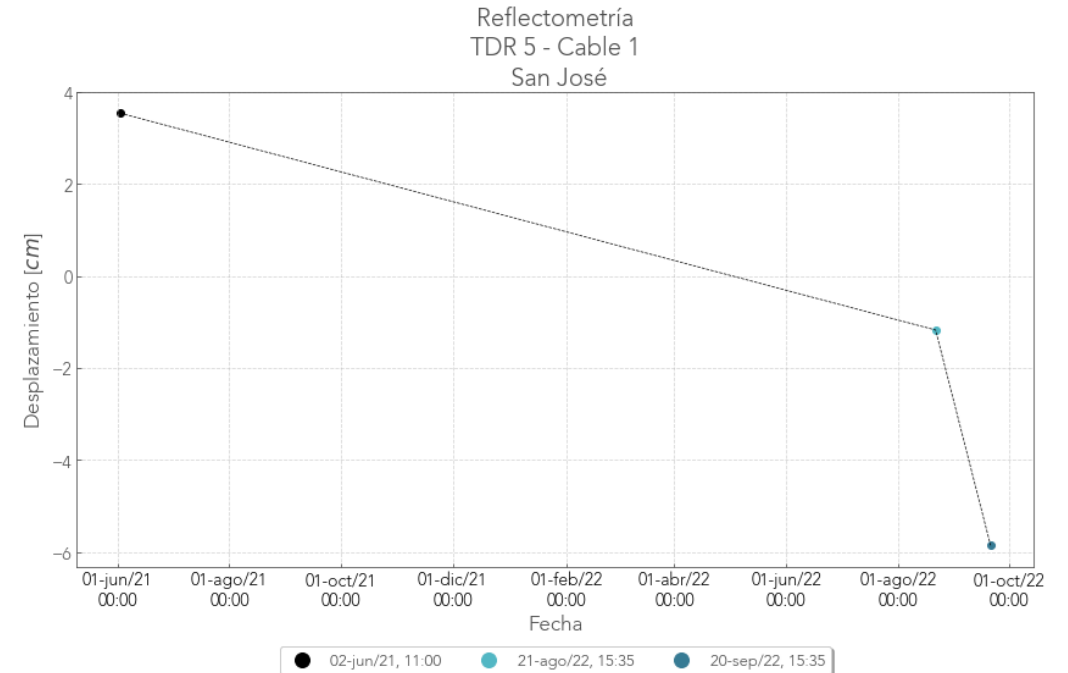
Finalmente, la Figura 12 muestra el desplazamiento máximo acumulado durante el mes incluido en la Figura 10. Durante el periodo comprendido entre el 21 de agosto y el 20 de septiembre se ha presentado un desplazamiento máximo de hasta 5 cm.

Figura 12. Registro del desplazamiento máximo cable 1 TDR 5 instalado en el sector Tanque San José.

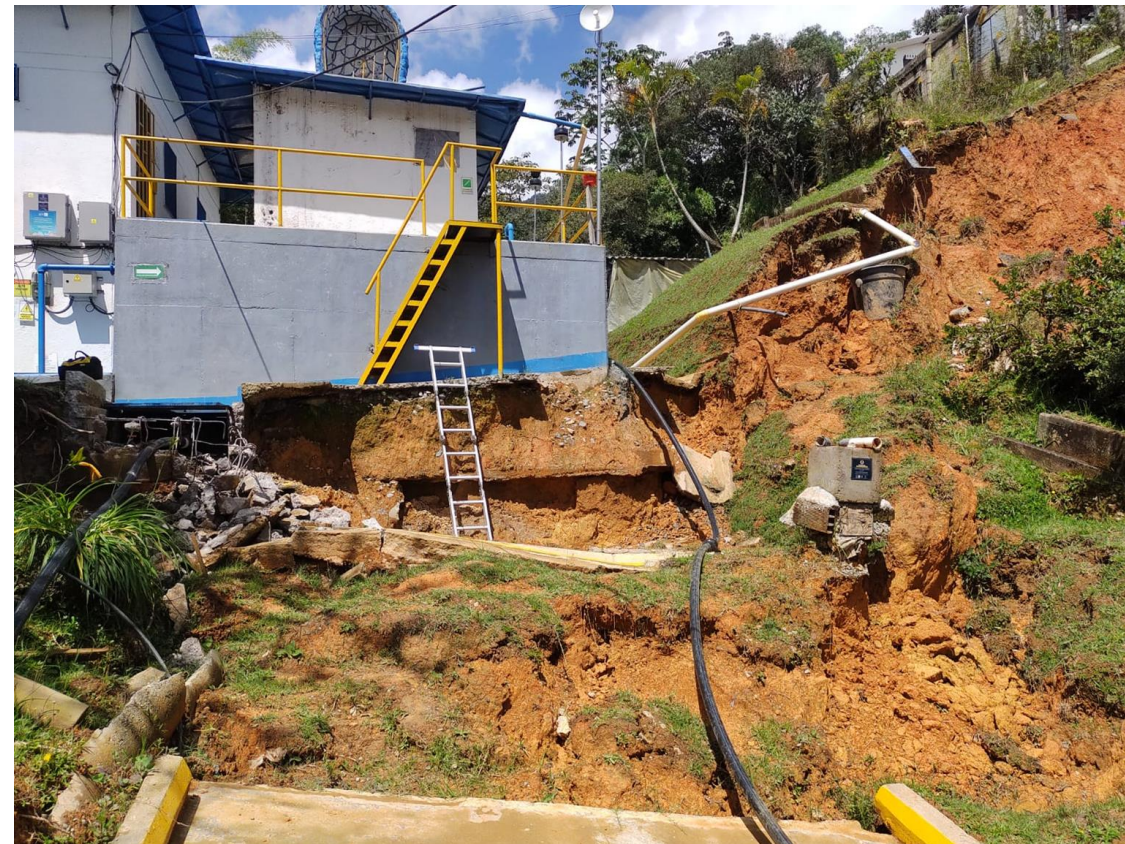
**Planta de acueducto vereda San José:** afectaciones al acceso de la planta (escarpe de 2 m aproximadamente) luego del corredor perimetral de la edificación principal (Figura 13). Grietas de dilatación en las aristas de la estructura principal. Afectaciones en las líneas de acueducto, aparentemente reparadas con adiciones de tubería y mangueras. Pérdida de verticalidad en elementos del enrejado, tanques en fibra de vidrio.

Figura 13. Afectaciones en el acceso al acueducto de la vereda San José

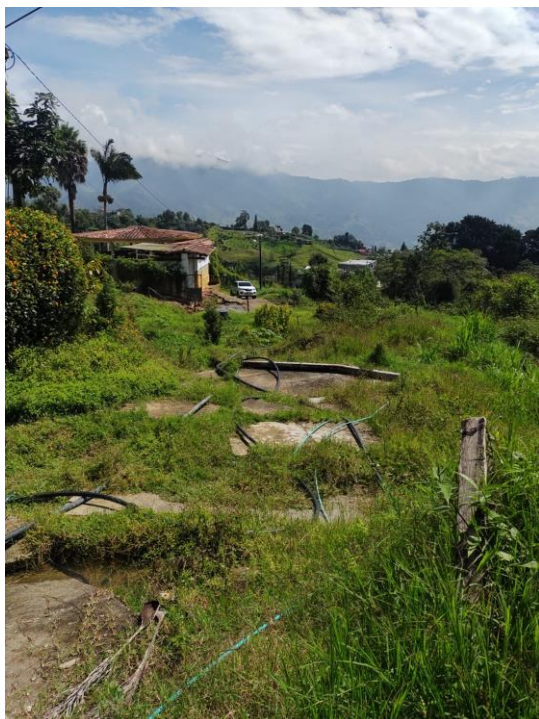
**Vía vehicular:** Deformaciones graves en los rieles de concreto, pérdida total del tránsito vehicular en una sección aproximada de 70 m de la vía.

Figura 14. Afectaciones en el acceso al acueducto de la vereda San José

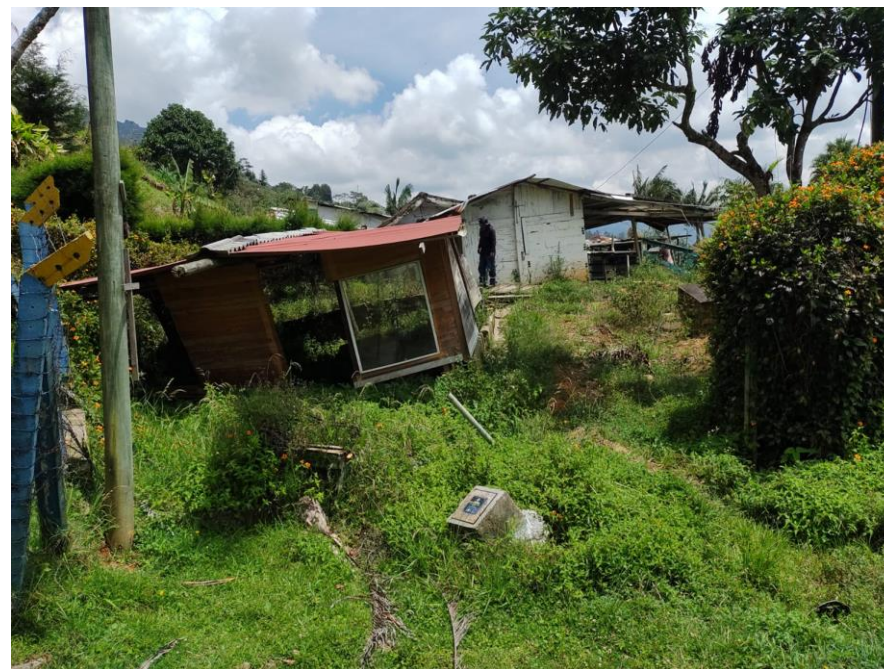
**Edificación residencial 1:** colapso parcial de la edificación construida con elementos de madera (Figura 15).

Figura 15. Colapso de casa construida en madera

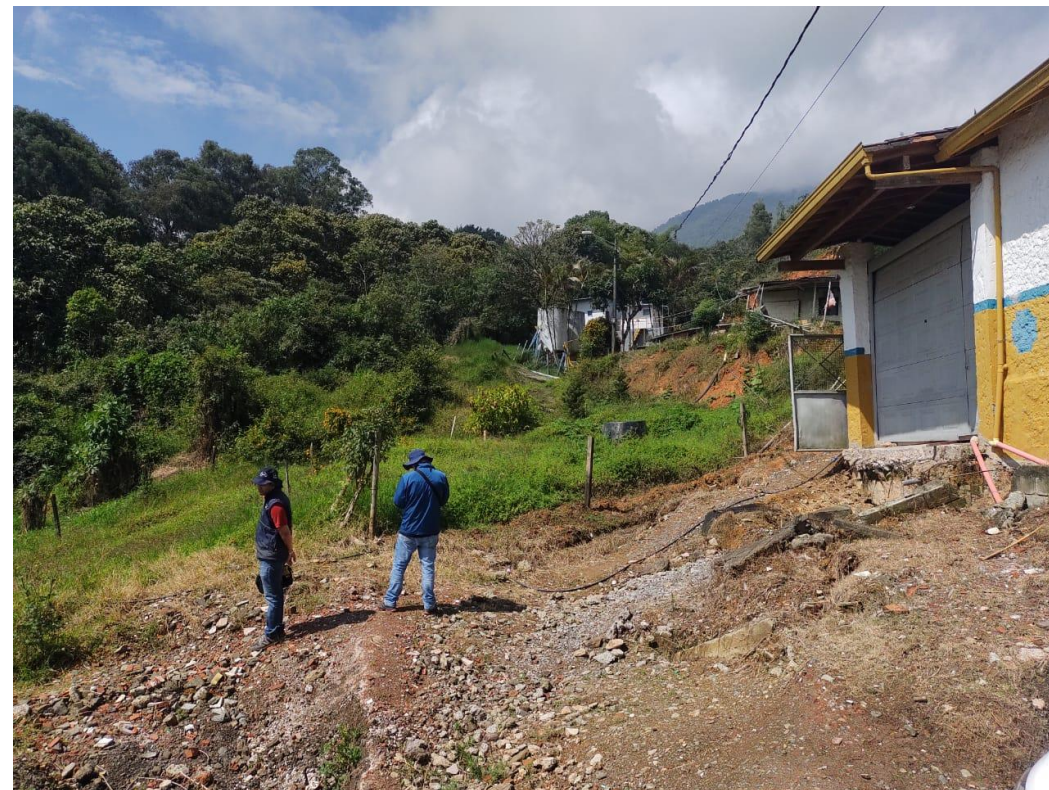
**Edificación residencial 2:** ubicada a 70 m aproximadamente del acueducto hacia el norte por la vía vehicular. Pérdida de acceso por deformaciones en la vía vehicular, pérdida de suelo de soporte en muro perimetral.

Figura 16. Desplazamiento relativo de losa de acceso

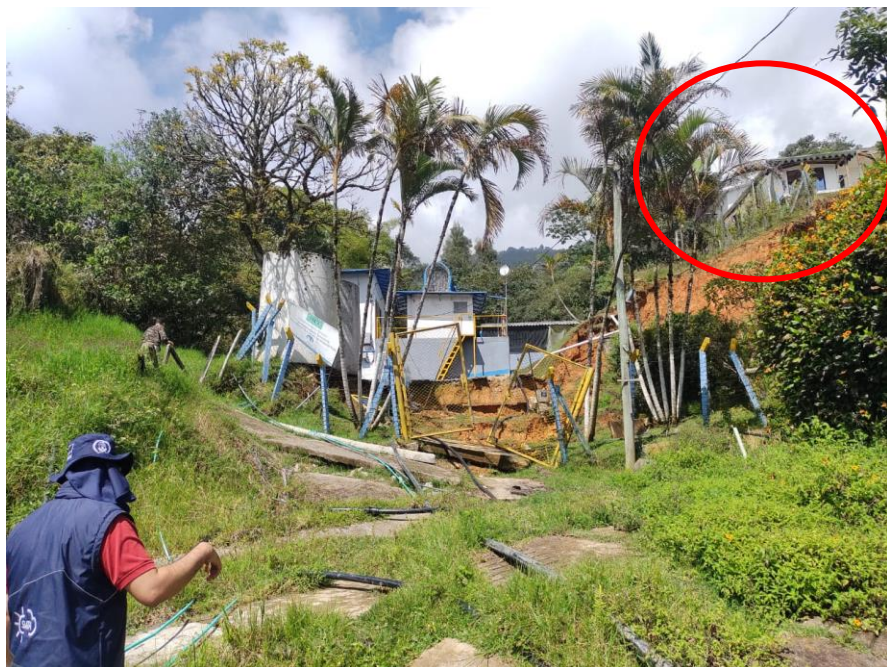
**Edificación residencial 3:** ubicada en la parte alta del talud al norte de los tanques de acueducto veredal. Afectaciones en toda la estructura, grietas, deformaciones graves de elementos estructurales, pérdida total de acceso peatonal, provocado por el escarpe principal del deslizamiento, aproximadamente 9 m.

Figura 17. Afectación del talud cerca de la casa que se encuentra señalada con un círculo rojo.

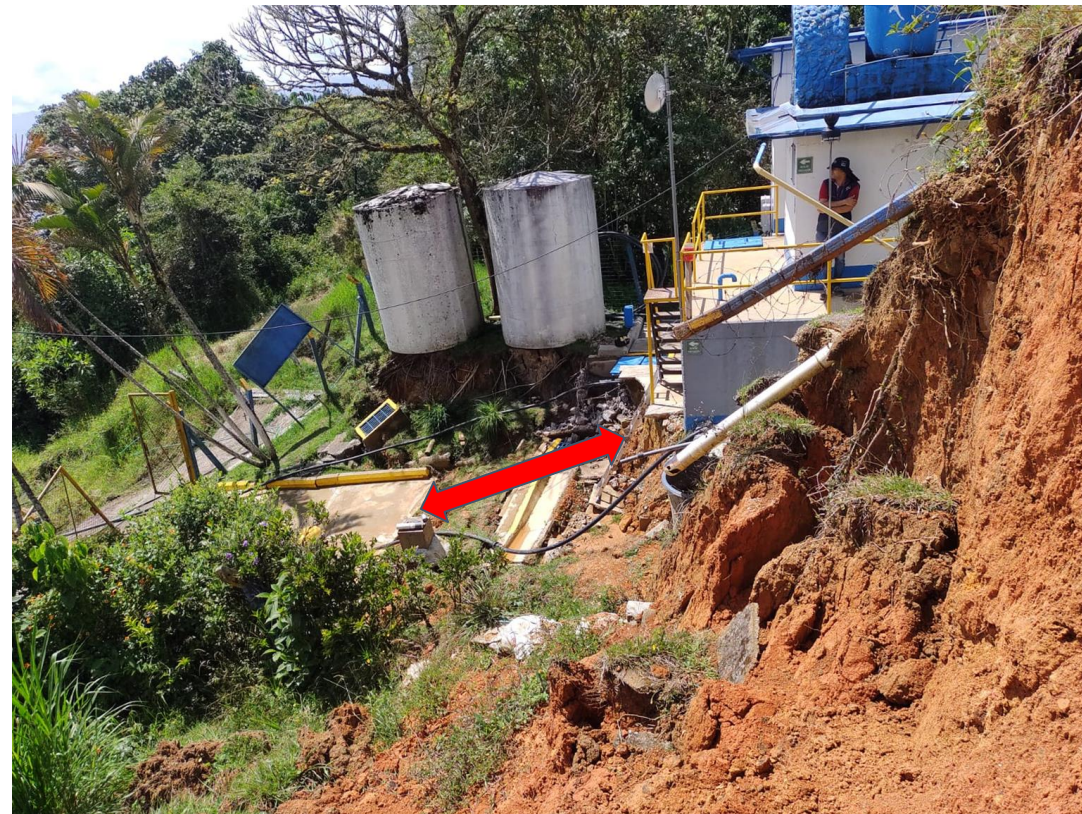
Figura 18. Talud de los tanques afectado.

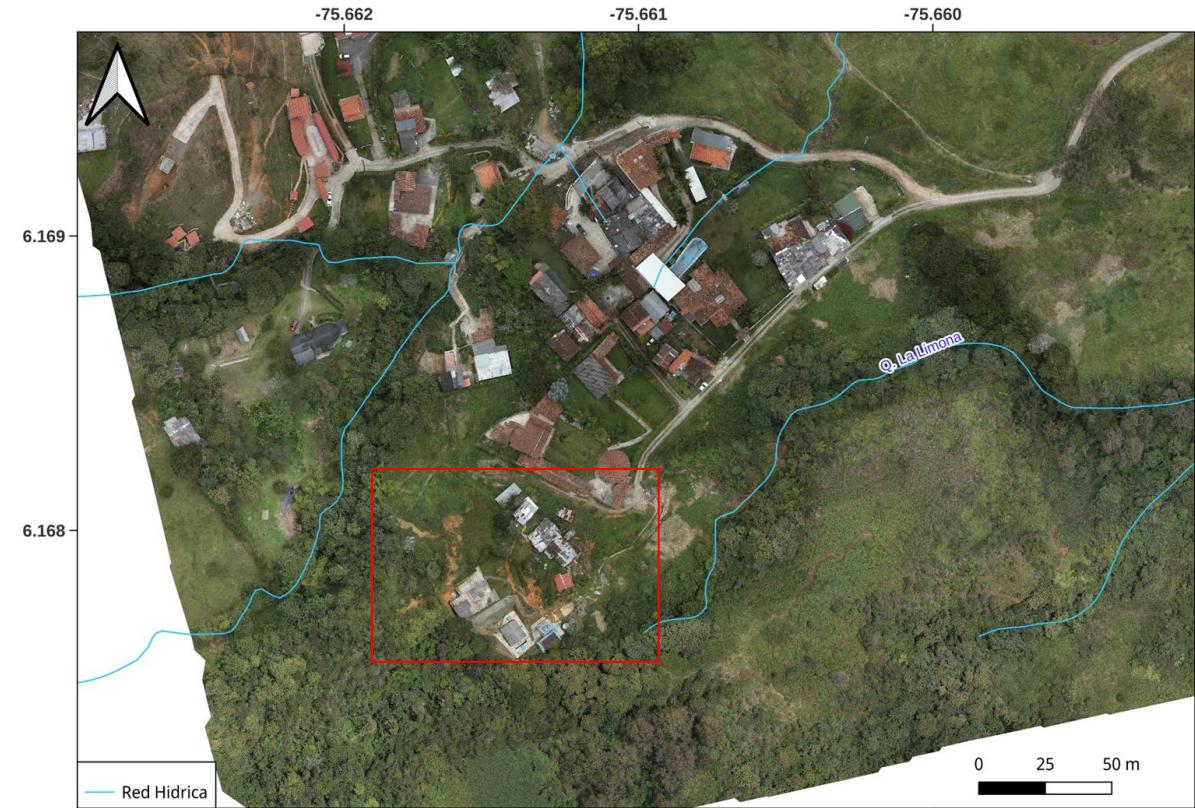
El día 7 de septiembre el equipo de drones realizó sobrevuelo con dron sobre la zona afectada. En la Figura 19 se puede observar la ortofoto producto del procesamiento de imágenes con dron. Se logra observar con un recuadro rojo el área afectada.

Figura 19. Ortofotografía producto del procesamiento de imágenes de dron, tomadas el día 7 de septiembre.

- Se recomienda realizar visitas periódicas al lugar, continuar con el monitoreo con la instrumentación presente en el sitio y los sobrevuelos con dron.

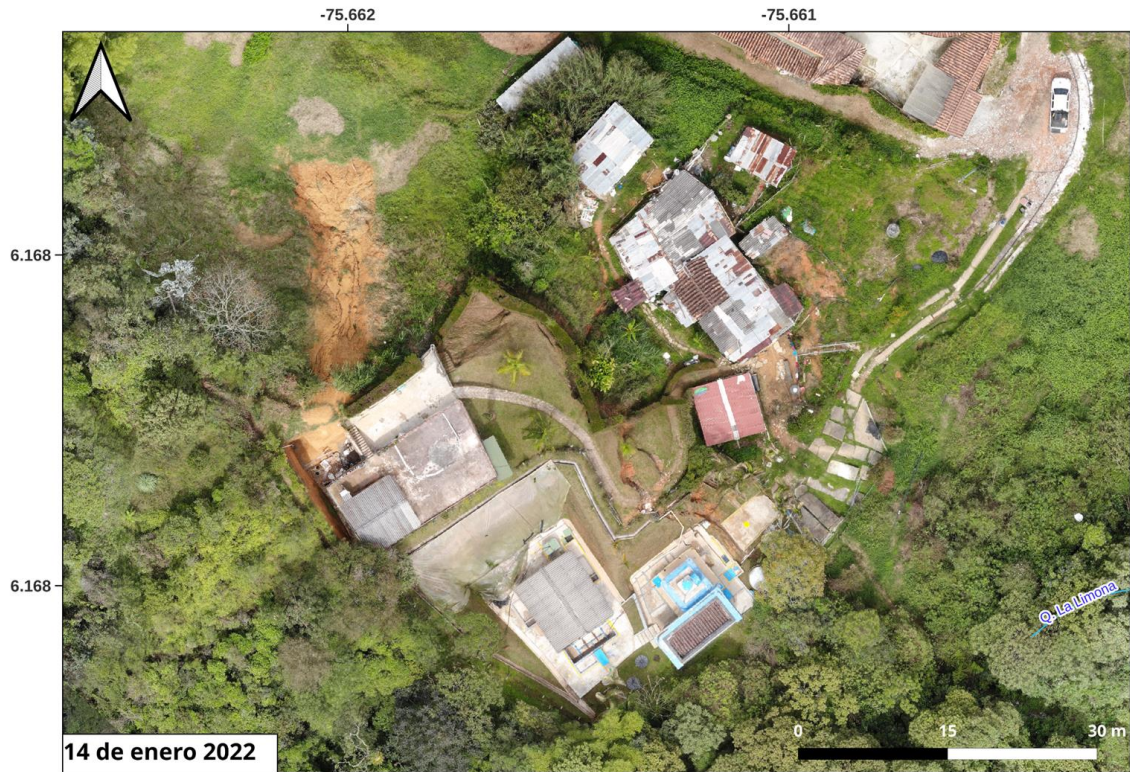
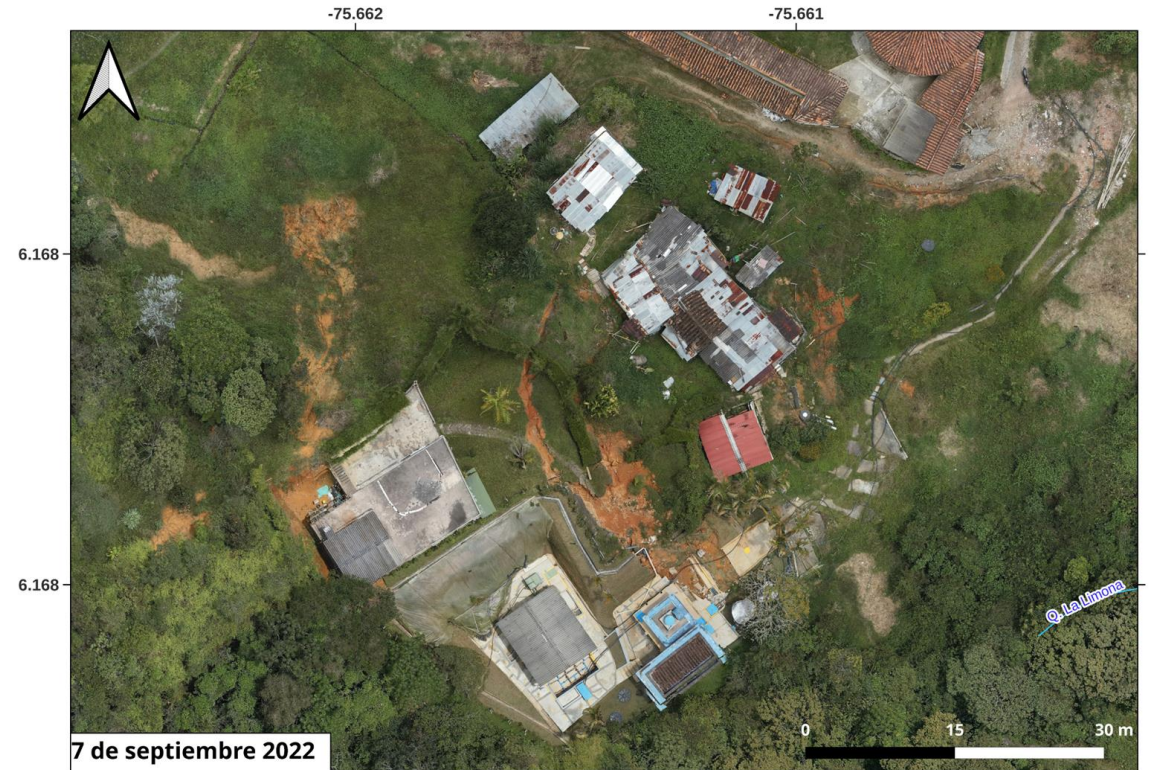
En las Figuras 20 y 21 se observa las ortofotos del sitio tomadas los días 14 de enero y 7 de septiembre del presente año. Durante este intervalo de tiempo se evidencian cambios superficiales del terreno especialmente hacia la zona centro involucrando las casas sobre la parte baja y la vía de acceso al sector. También se presentan cambios y afectaciones en el terreno en la entrada del acueducto y parte de los tanques.
