El sitio de monitoreo se encuentra al suroccidente de Medellín en área rural del corregimiento de San Antonio de Prado, específicamente en la Planta de Acueducto de la vereda San José (Figura 1).

Debido a un riesgo eléctrico por el mal estado de la planta de tratamiento, el día 27 de octubre del 2022 el equipo de mantenimiento decidió hacer suspensión de la energía de los equipos de monitoreo. Por tal razón se presenta un concepto del equipo de geotecnia para justificar el retiro de los sensores instalados.

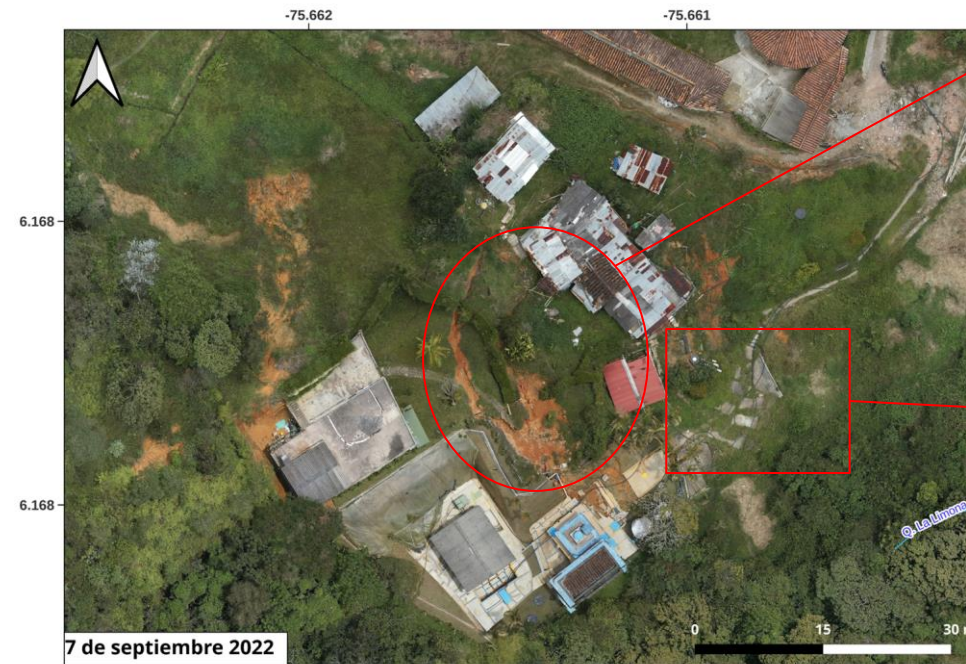
Figura 4. Ortofoto de la zona tomada el día 7 de septiembre de 2022.

En las Figuras 3 y 4 se observa las ortofotos del sitio tomadas los días 14 de enero y 7 de septiembre del presente año. Durante este intervalo de tiempo se evidencian cambios superficiales del terreno especialmente hacia la zona centro involucrando las casas sobre la parte baja y la vía de acceso al sector. También se presentan cambios y afectaciones en el terreno en la entrada del acueducto y parte de los tanques.

Deformación del terreno y escarpe principal de aproximadamente 9 m de altura.

Deformación y pérdida total de acceso al lugar.

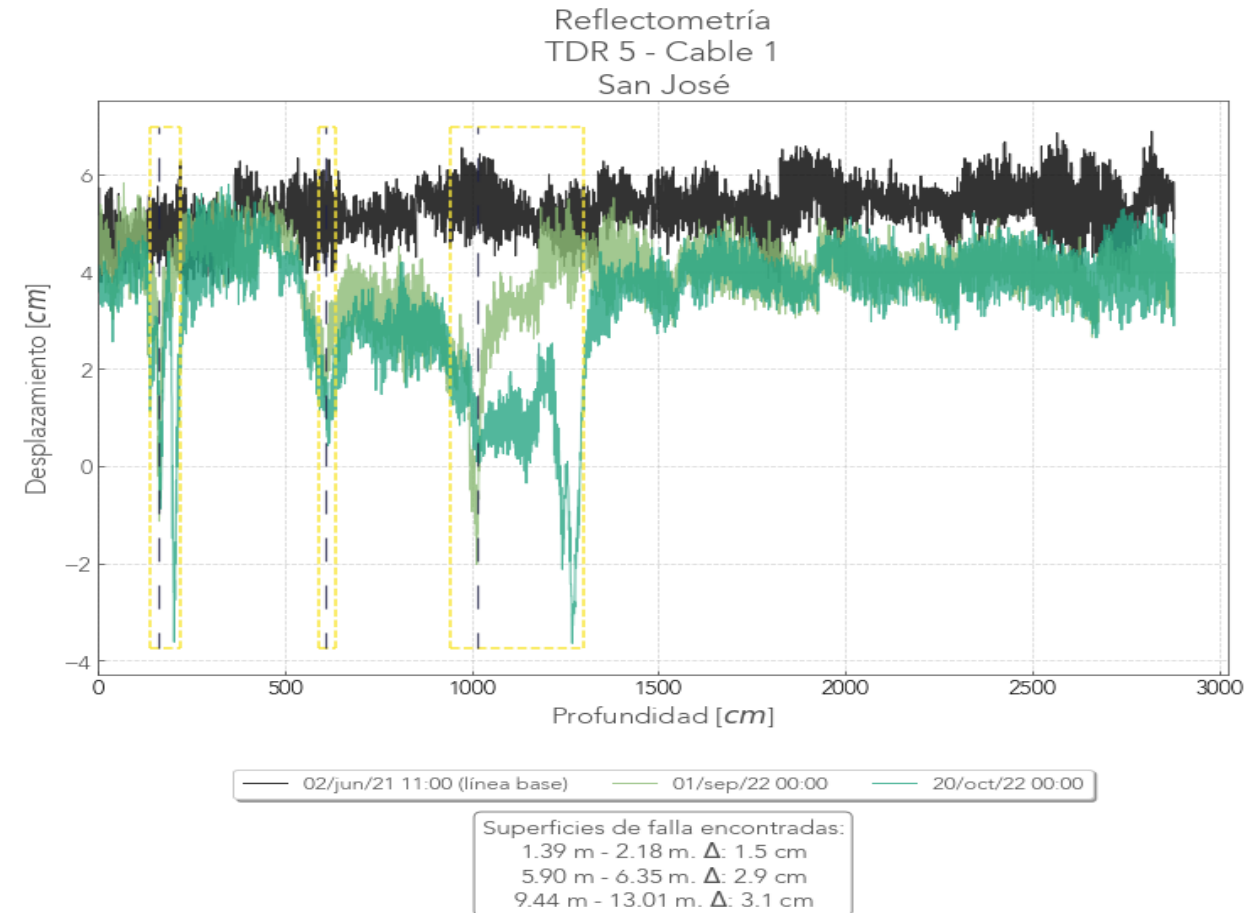
Figura 10. Registro histórico del cable 1 TDR 5 instalado en el sector Tanque San José.

El gráfico muestra tres superficies de falla o zonas de deformación, la primera se encuentra entre los 1.40 y 2.20 m de profundidad, la segunda entre los 5.9 y 6.4 m y la tercera se encuentra entre los 9.5 y 13 m de profundidad. Esta última superficie de falla ha registrado movimientos relativos durante los últimos meses.

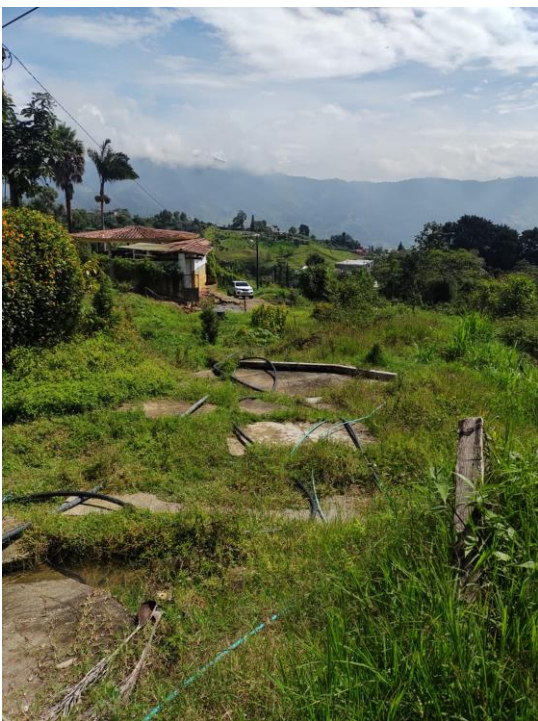
**Vía vehicular:** Deformaciones graves en los rieles de concreto, pérdida total del tránsito vehicular en una sección aproximada de 70 m de la vía.

Figura 14. Afectaciones en el acceso al acueducto de la vereda San José

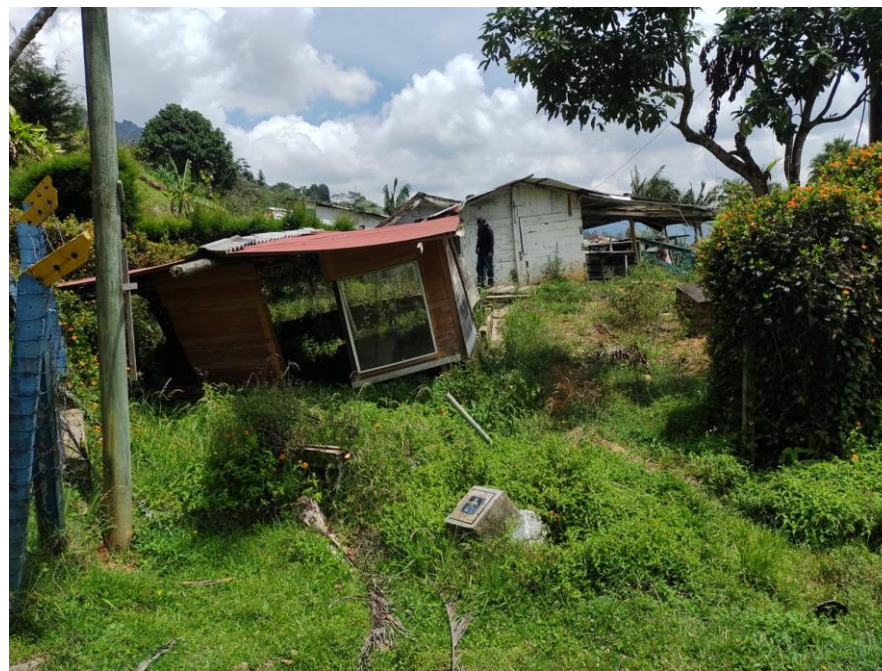
**Edificación residencial 1:** colapso parcial de la edificación construida con elementos de madera (Figura 15).

Figura 15. Colapso de casa construida en madera

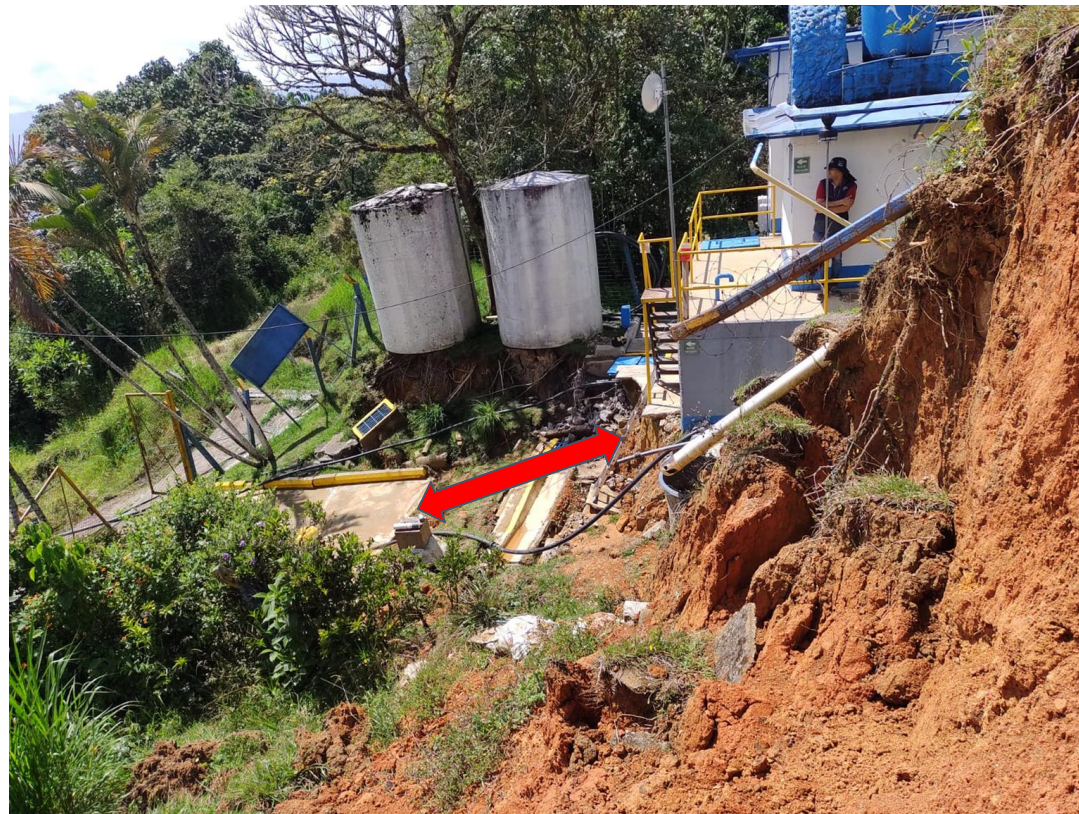
Figura 18. Talud de los tanques afectado.

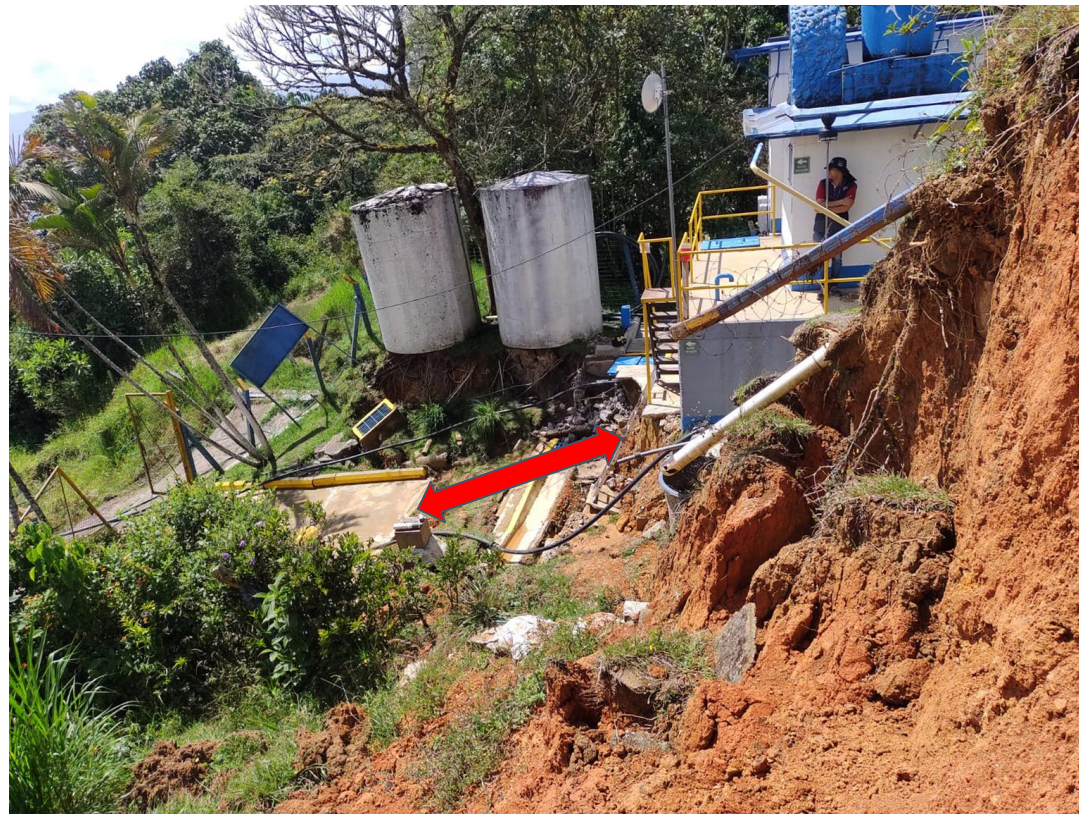
Figura 18. Talud de los tanques afectado.

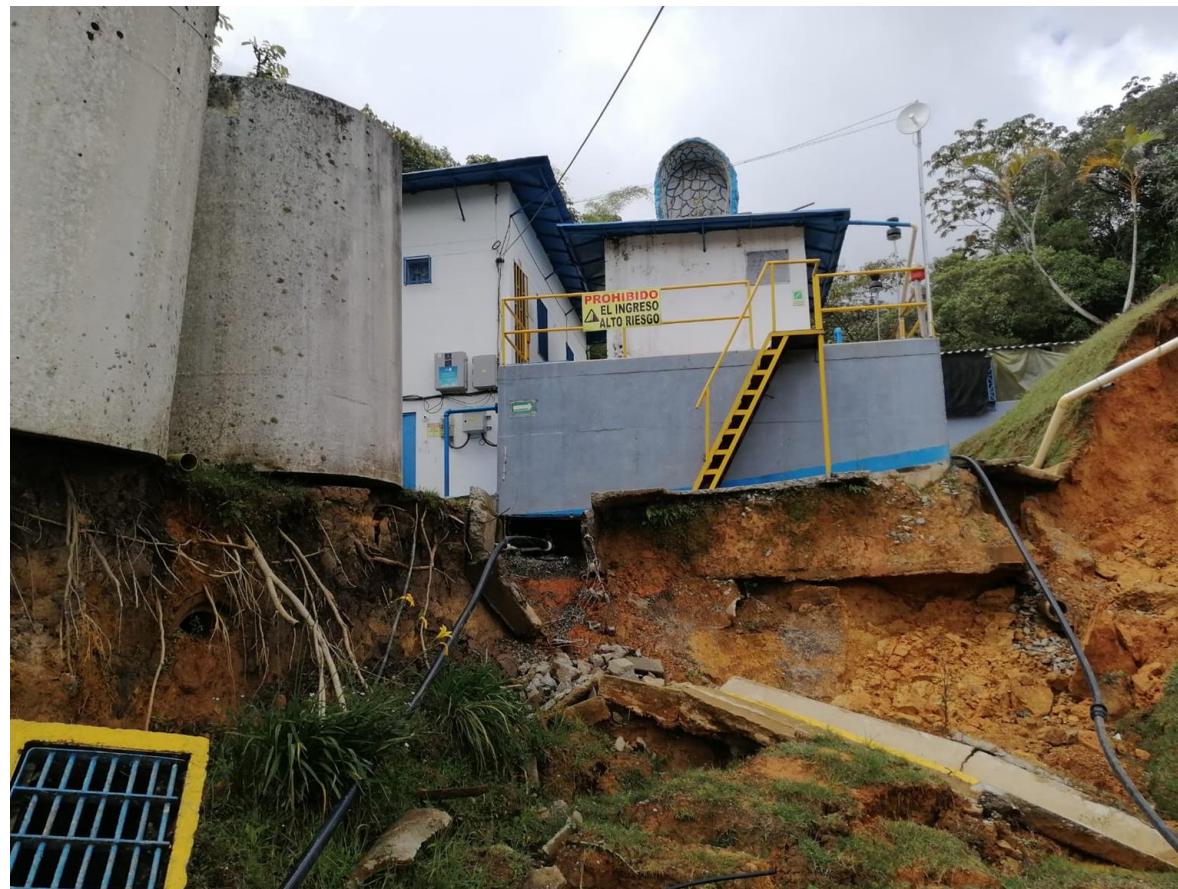
**Planta de acueducto vereda San José:** afectaciones al acceso de la planta (escarpe de 2 m aproximadamente) luego del corredor perimetral de la edificación principal (Figura 13). Grietas de dilatación en las aristas de la estructura principal. Afectaciones en las líneas de acueducto, aparentemente reparadas con adiciones de tubería y mangueras. Pérdida de verticalidad en elementos del enrejado, tanques en fibra de vidrio.

Figura 13. Afectaciones en el acceso al acueducto de la vereda San José

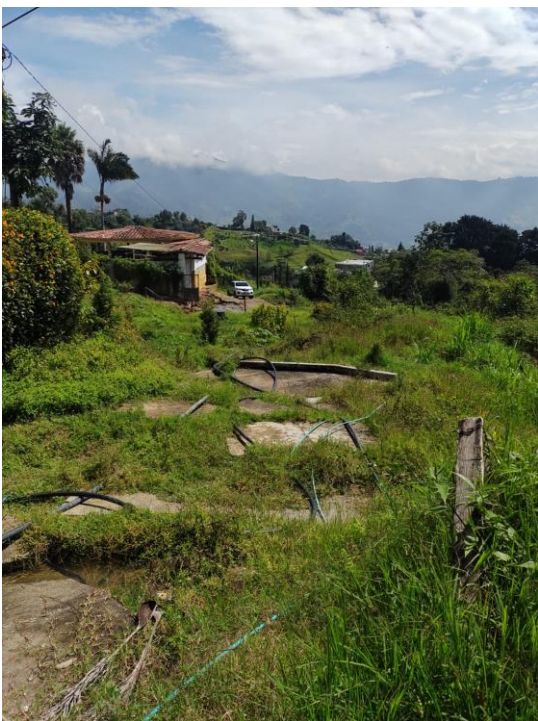
**Vía vehicular:** Deformaciones graves en los rieles de concreto, pérdida total del tránsito vehicular en una sección aproximada de 70 m de la vía.

Figura 14. Afectaciones en el acceso al acueducto de la vereda San José

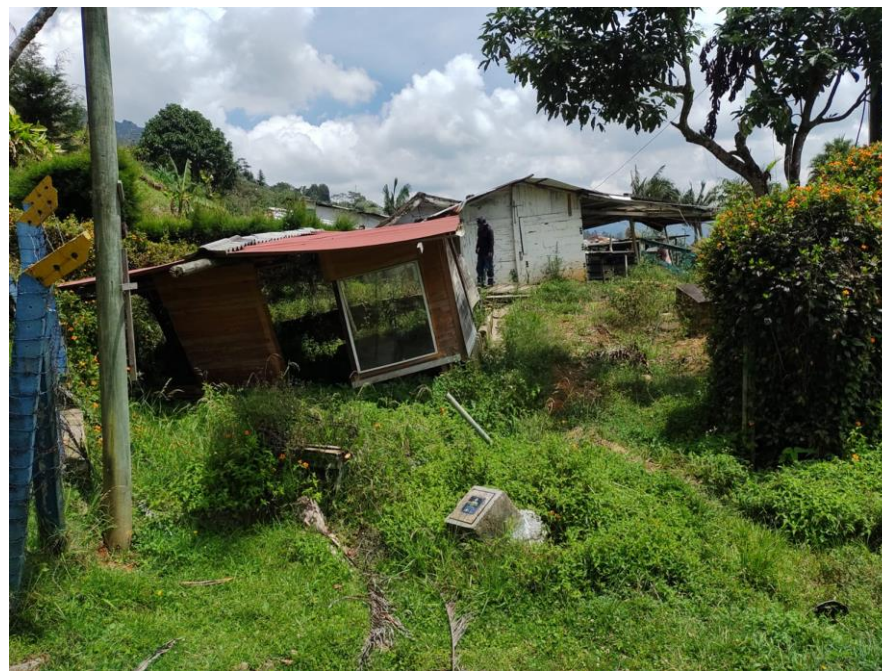
**Edificación residencial 1:** colapso parcial de la edificación construida con elementos de madera (Figura 15).

Figura 15. Colapso de casa construida en madera

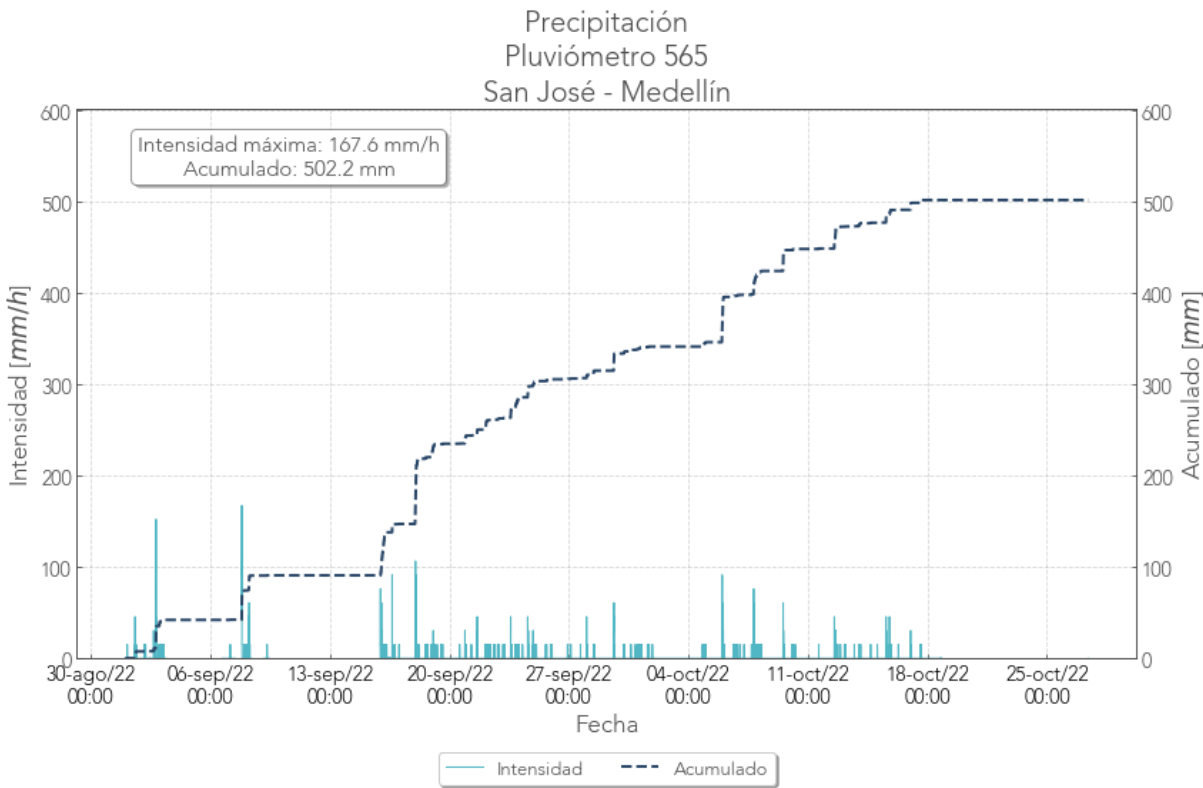
Figura 3. Registro del pluviómetro Tanque San José.

Durante el mes de septiembre y octubre de 2022 se registró una precipitación acumulada de 502 mm. Durante este periodo se presentaron diferentes eventos de alta intensidad que superaron los 100 mm/h y una intensidad máxima de 167.6 mm/h durante la primera semana de septiembre (Figura 3).

La precipitación registrada en los meses de septiembre y octubre (Figura 3) permite el aumento de agua acumulada en el sector, además, junto al flujo de agua continuo que hay en el sector por los cuerpos de agua ubicados en el área hay un constante incremento en la saturación y contenido de humedad en el suelo.

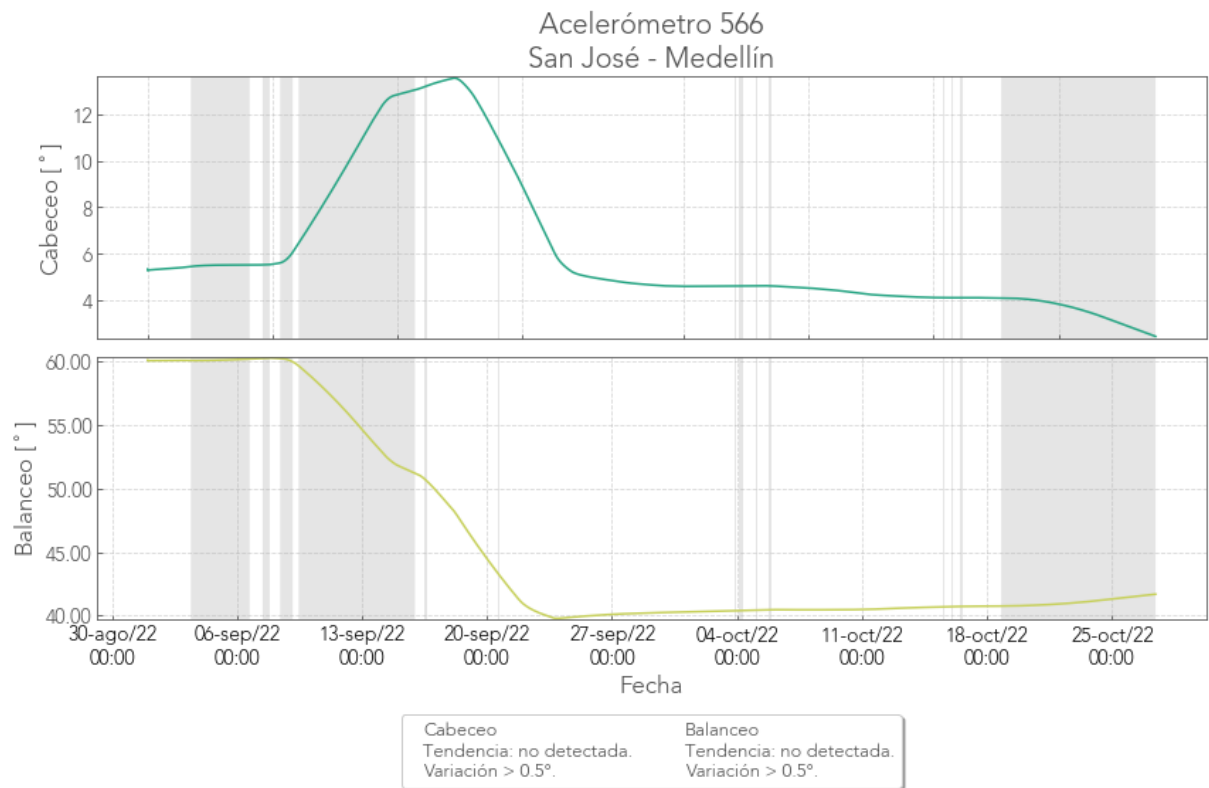
Figura 5. Registro del acelerómetro 566 San José-Medellín durante el mes de septiembre y octubre.

Entre los días 7 y 25 de septiembre de 2022, el acelerómetro 566 registró cambios en la inclinación del cabeceo y el balanceo (Figura 5).

En el cabeceo se observaron cambios significativos mayores a  $5^\circ$ , comparado con la tendencia original desde el inicio del monitoreo. Para el balanceo se observó una variación de  $2^\circ$  entre el 10 y 25 de septiembre.

En el mes de septiembre se registraron variaciones significativas en el cabeceo ( $>5^\circ$ ), mientras que en el balanceo valores ( $>2^\circ$ ) del acelerómetro 566 (Figura 5).

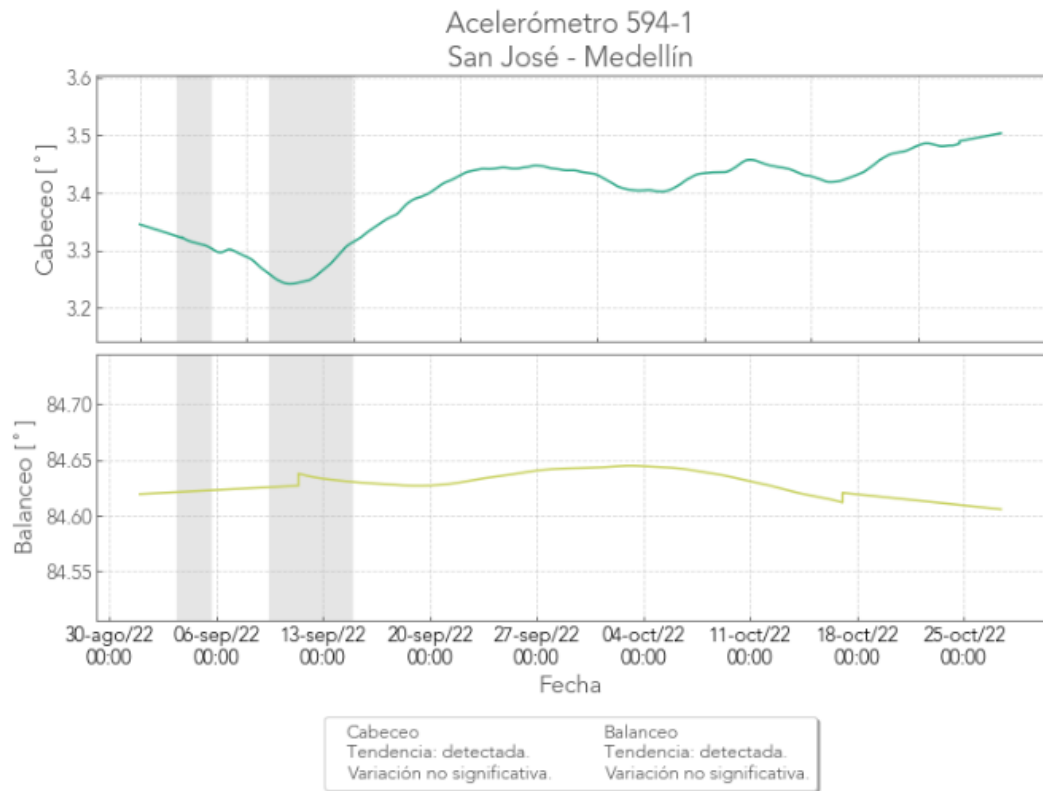
Figura 8. Registro del acelerómetro 594 San José-Medellín en el mes de septiembre.

Durante el mes de septiembre el acelerómetro 594 presentó variaciones poco significativas ( $<1^\circ$ ) en el cabeceo y balanceo a partir del 16 del mismo mes.

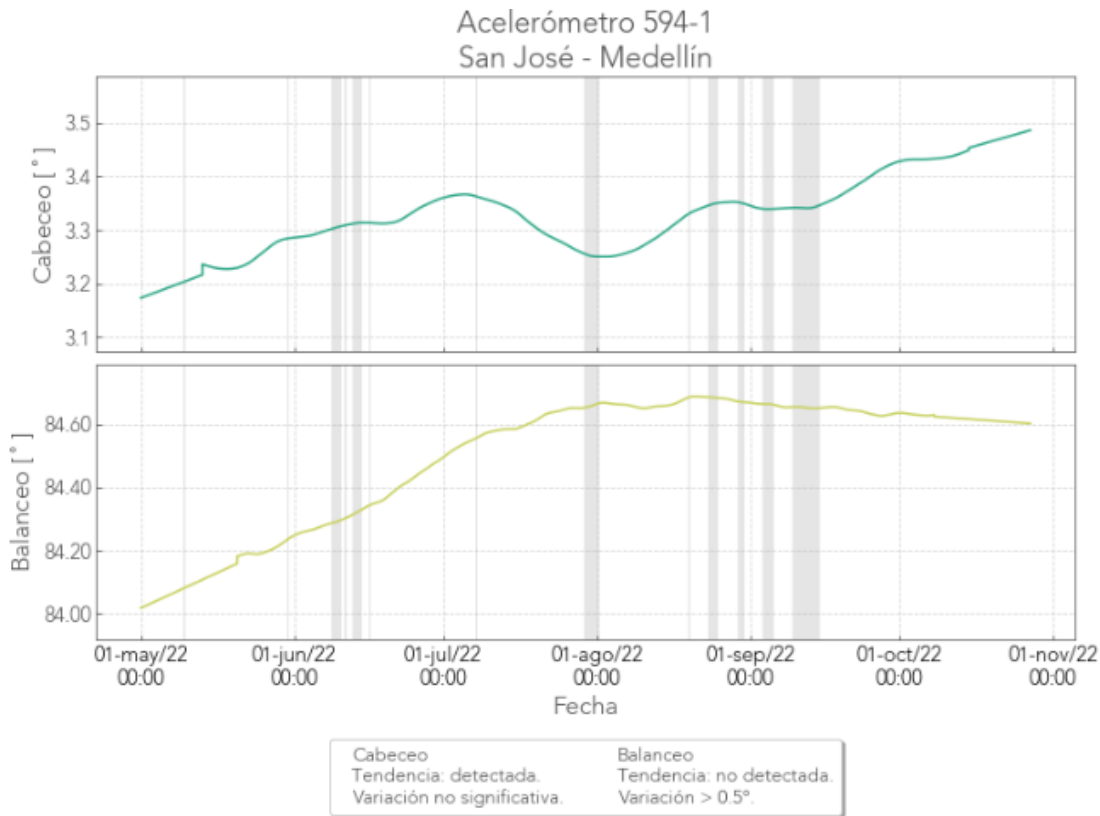
Figura 8. Registro histórico del acelerómetro 594 San José-Medellín.

A lo largo del periodo de monitoreo de la estructura del tanque no se observaron variaciones mayores a 1° (Figura 8).

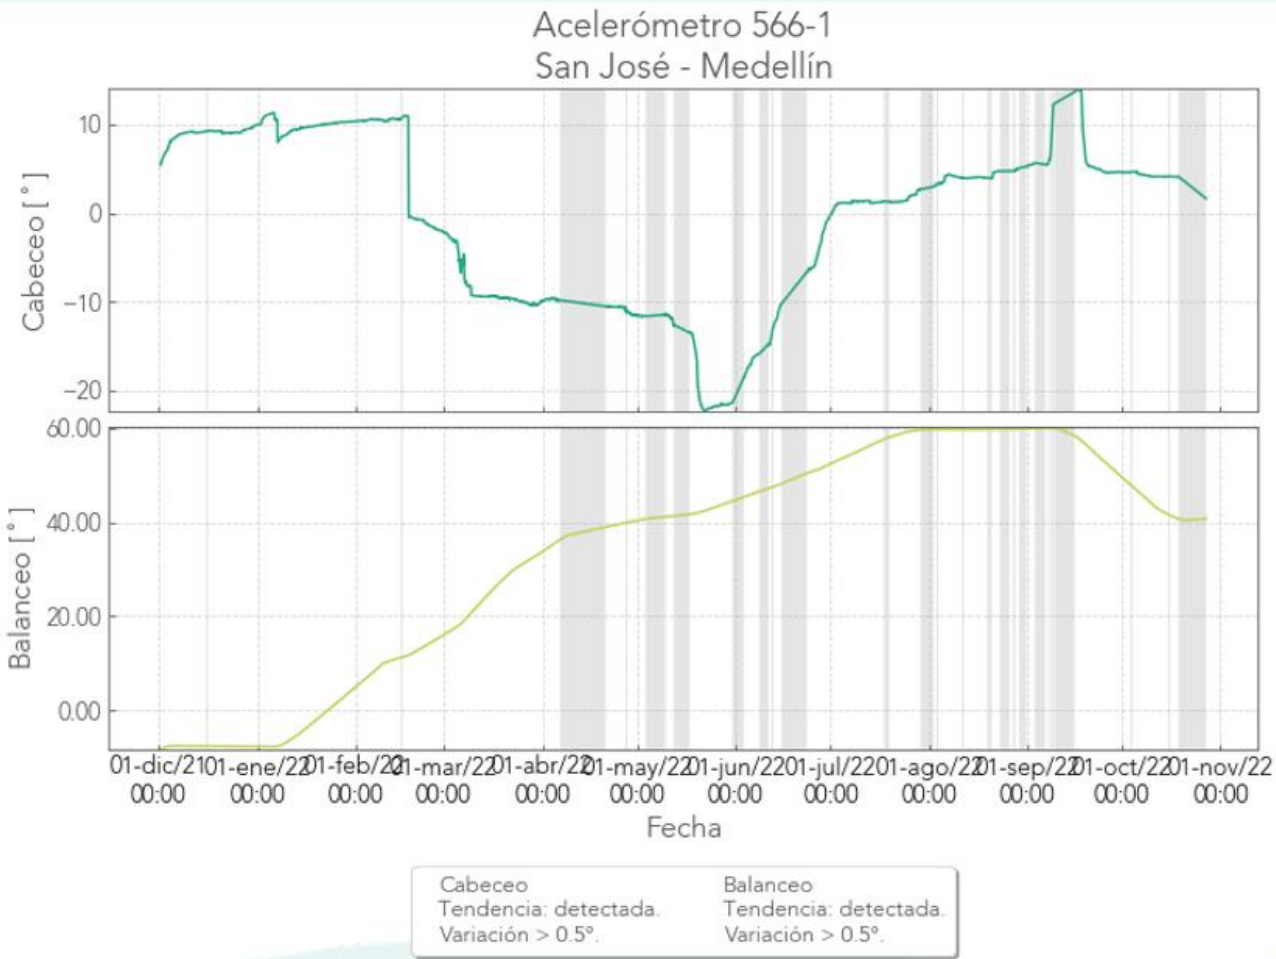
Figura 6. Registro histórico del acelerómetro 566 San José-Medellín.

Comparado con el registro histórico (Figura 6), se observó una inclinación contraria a la registrada inicialmente ( $\geq 10^\circ$ ) para el cabeceo desde la instalación del equipo hasta finales de mayo del 2022. Para el balanceo se observó cambios significativos ( $>40^\circ$ ) que actualmente siguen en aumento. Estas variaciones sugieren desplazamiento del terreno en distintos intervalos de tiempo.

Sin embargo, a partir del 1 de junio de 2022, en el cabeceo se observa un cambio en el sentido de la inclinación del terreno, el cual sigue siendo constante hasta el mes de agosto. Este movimiento se clasifica de tipo rotacional por sus superficies de falla definidas.

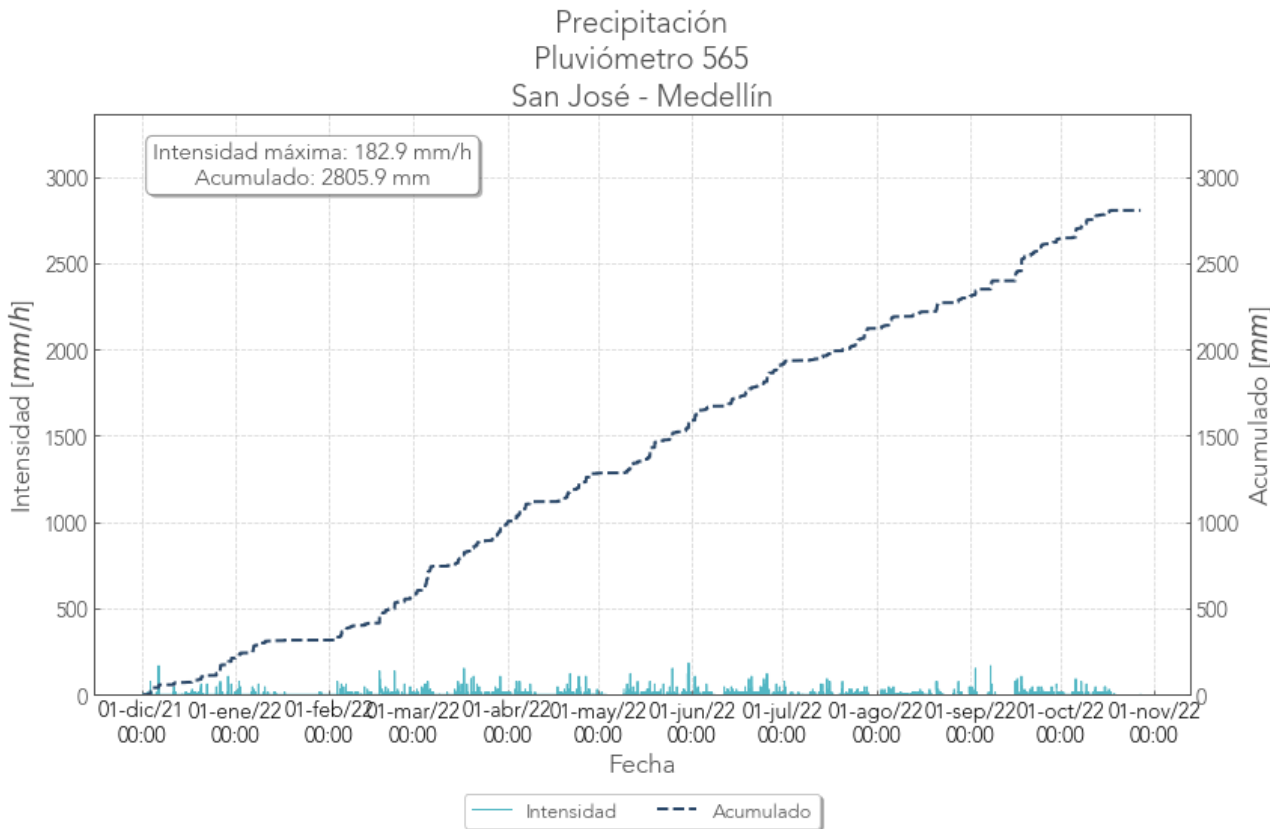
Figura 4. Registro histórico del pluviómetro Tanque San José.

La Figura 4 muestra el registro histórico del pluviómetro 565, donde se observa una precipitación acumulada igual a 2805 mm desde su instalación hasta el 27 de octubre de 2022, junto a diferentes eventos con intensidades que superan los 100 mm/h durante el periodo de monitoreo.
