# El Canalón - Fuente Clara, Sabaneta

## Descripción del sitio

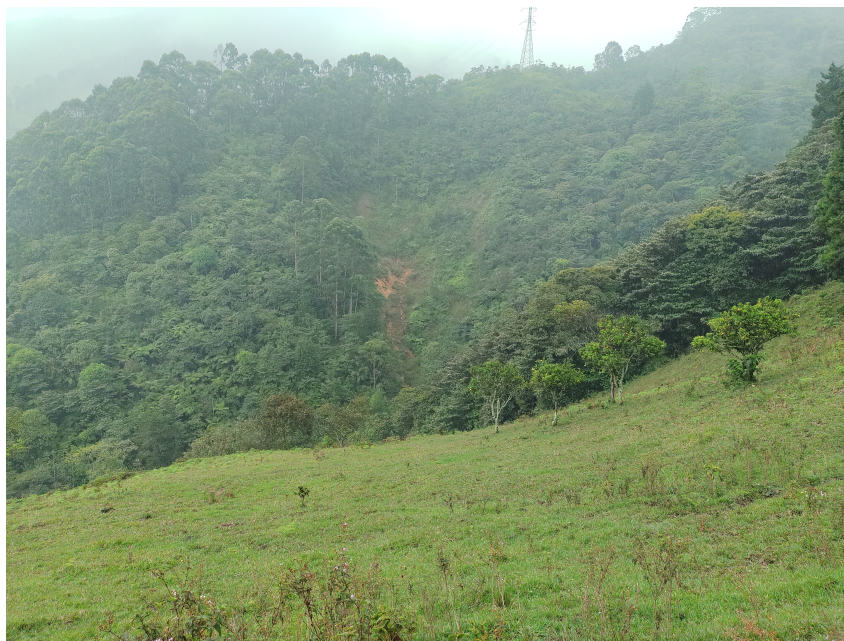
**Figura 2:** Fotografía del movimiento en masa El Canalón, registrada el 11 de marzo de 2023.

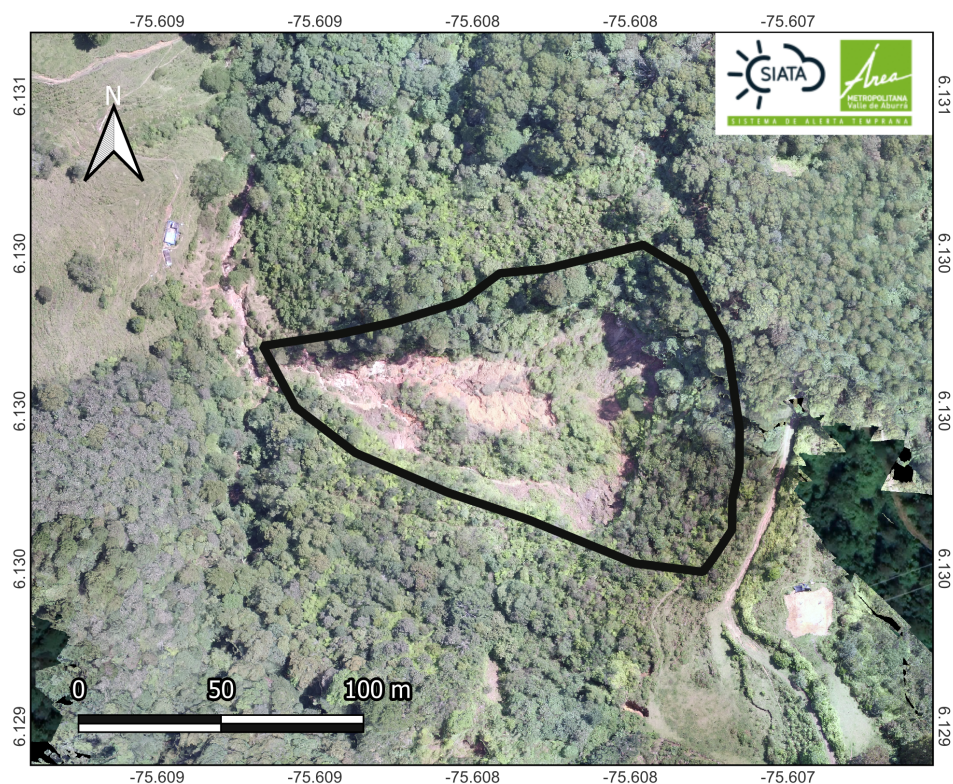
Figura 5: Ortofoto realizada al sitio el 4 de mayo de 2017.

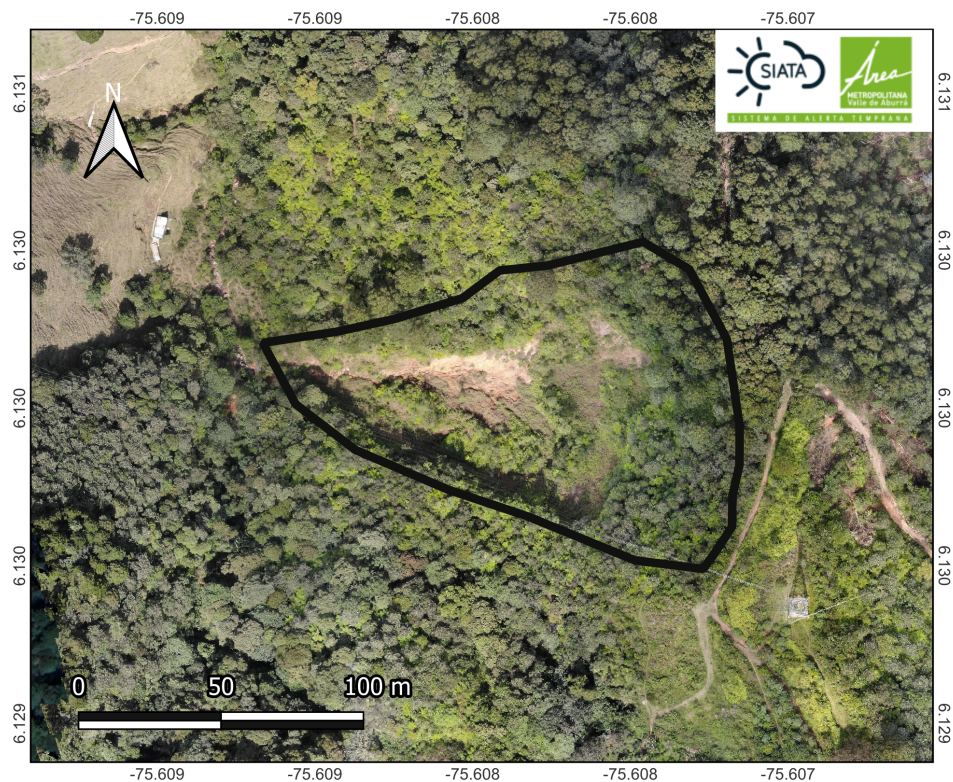
**Figura 6:** Ortofoto realizada al sitio el 7 de diciembre de 2021. Se observa la recuperación de la cobertura vegetal en el cuerpo del deslizamiento y canal de la quebrada El Canalón.

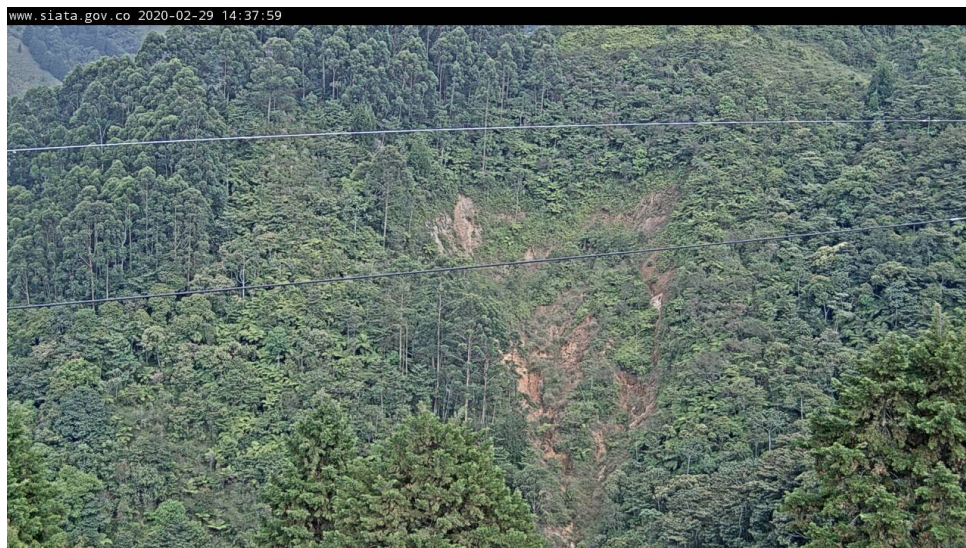
**Figura 7:** Fotografía de la cámara de monitoreo registrada el 29 de febrero de 2020.

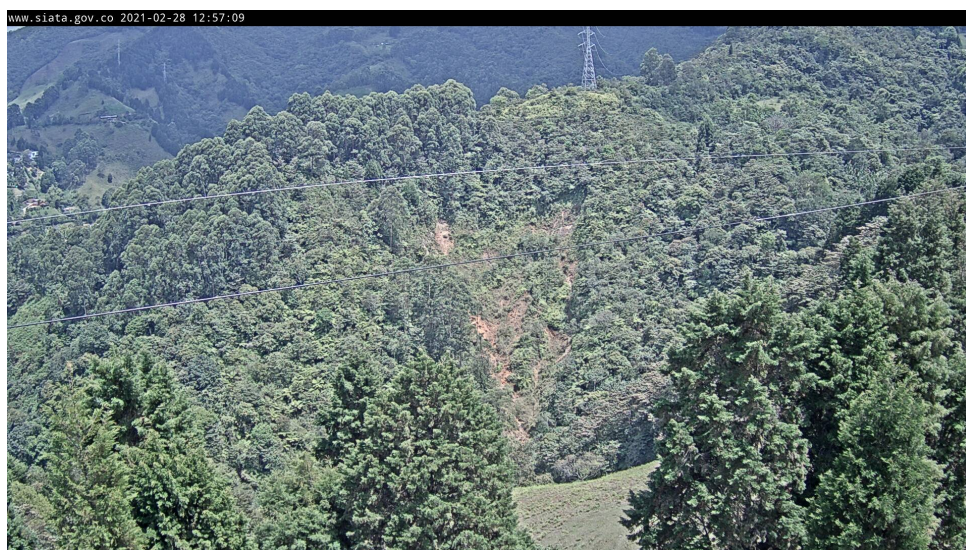
**Figura 8:** Fotografía de la cámara de monitoreo registrada el 28 de febrero de 2021.

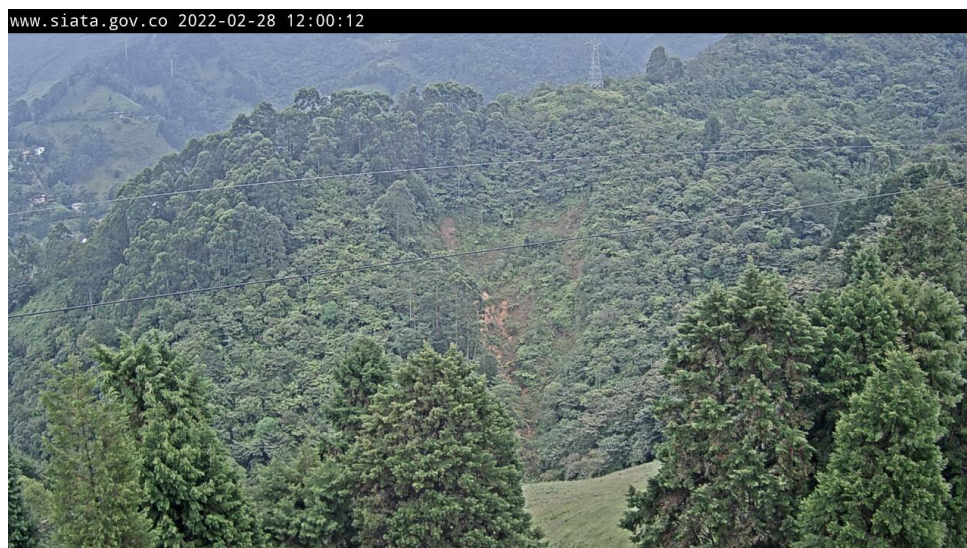
**Figura 9:** Fotografía de la cámara de monitoreo registrada el 28 de febrero de 2022..

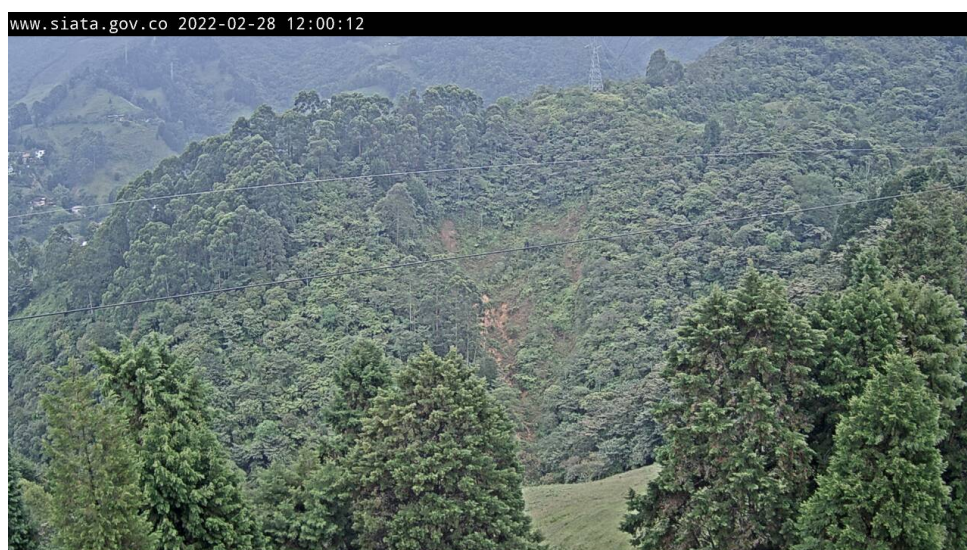
**Figura 10:** Fotografía de la cámara de monitoreo registrada el 28 de febrero de 2022.
