Desde el mes de abril del presente año, el proyecto SIATA monitorea una red de inclinometría convencional en el municipio de Medellín, compuesta por 33 inclinómetros activos. El monitoreo de esta red hace parte un convenio de cooperación entre el Departamento Administrativo de Gestión del Riesgo de Desastres (DAGRD) y el Área Metropolitana del Valle de Aburrá (AMVA). Algunos instrumentos (9 inclinómetros convencionales) fueron instalados mediante el convenio DAGRD-AMVA y se retomó el monitoreo de instrumentos monitoreados instalados previamente.

A continuación se muestra un resumen del monitoreo geotécnico de la red de inclinometría convencional (tabla 1), además del reporte geotécnico de cada instrumento monitoreado por el proyecto SIATA en el marco del convenio DAGRD-AMVA.

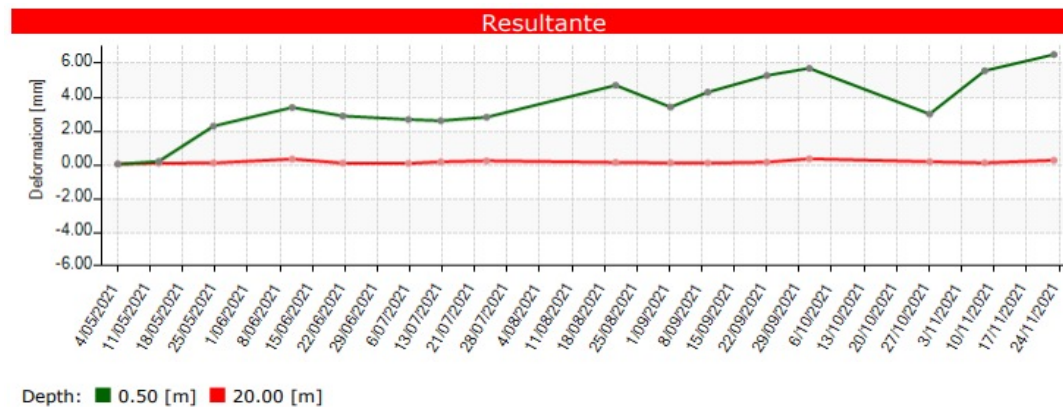
Estos instrumentos han sido monitoreados periódicamente en el marco del convenio de cooperación del DAGRD-AMVA a través de su proyecto SIATA. A la fecha se han realizado 16 lecturas al inclinómetro DO INC-02 en las cuales se pudo registrar un desplazamiento acumulado relativo de 6.49 mm (figura 2 y 3) medido en superficie hacia el suroeste (acimut: 220°), con respecto a la lectura base registrada el día 4 de mayo de 2021. El comportamiento evidenciado durante el monitoreo del inclinómetro DO INC-02 tiende a aumentar a una velocidad constante, en donde la mayor magnitud de desplazamiento se da en superficie hacia el suroeste (figura 3).

Figura 2. Evolución del desplazamiento del inclinómetro a lo largo de las campañas realizadas.

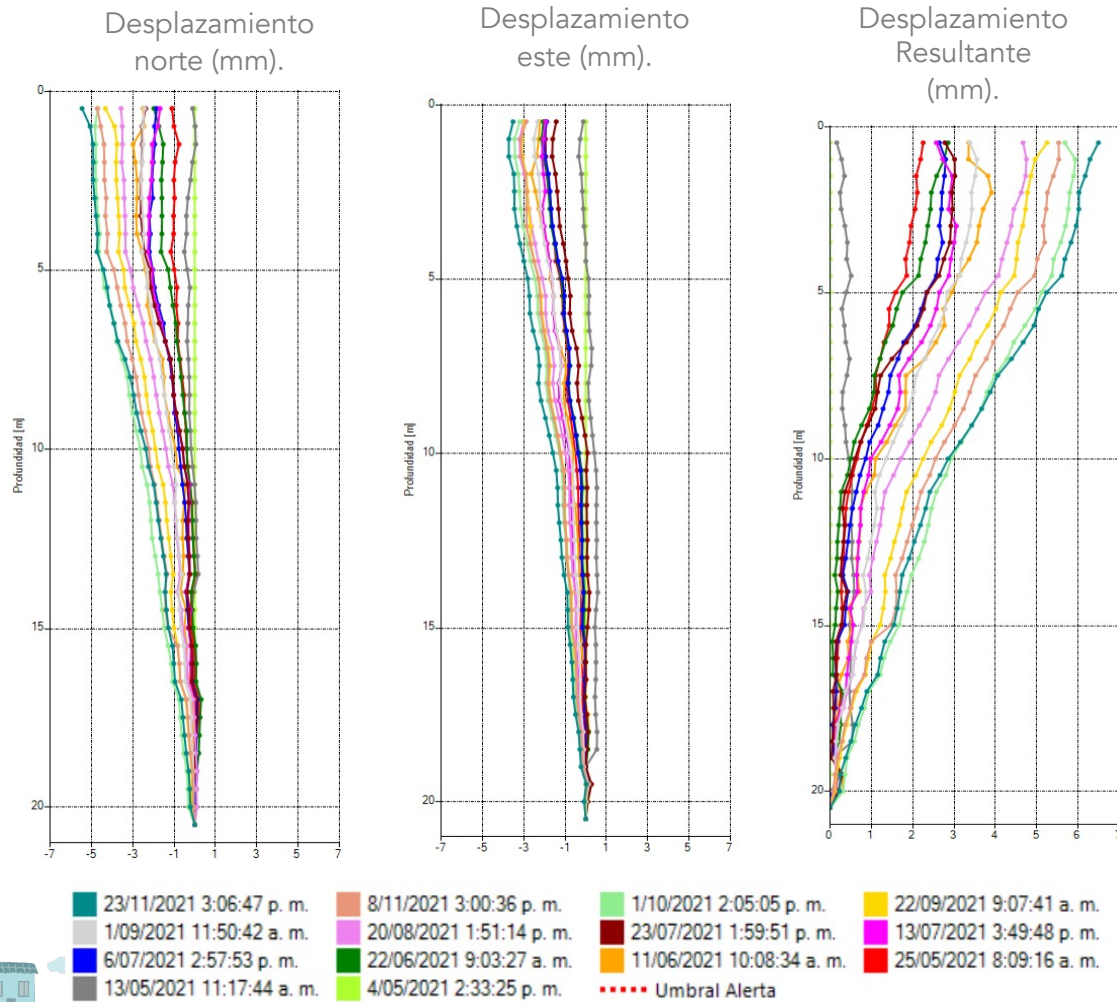
Los desplazamientos relativos acumulados en dirección norte y este, además del desplazamiento resultante se ilustran en la figura 3. Los desplazamientos comienzan al inicio de la tubería (20 m de profundidad actual), registrando el máximo desplazamiento en superficie hacia el suroccidente (azimut: 220°). El monitoreo no ha detectado una superficie de falla clara en la tubería desde el inicio del monitoreo, como se observa en la figura 3.

Figura 3. Desplazamientos relativos acumulados durante las mediciones realizadas.

Se recomienda continuar con el monitoreo del sitio y se continuarán con mediciones periódicas dentro de las campañas de medición del proyecto. Se recomienda realizar inspección visual al sector y edificaciones teniendo en cuenta los resultados de este monitoreo geotécnico que indican desplazamientos relativos superiores al rango de precisión del equipo.

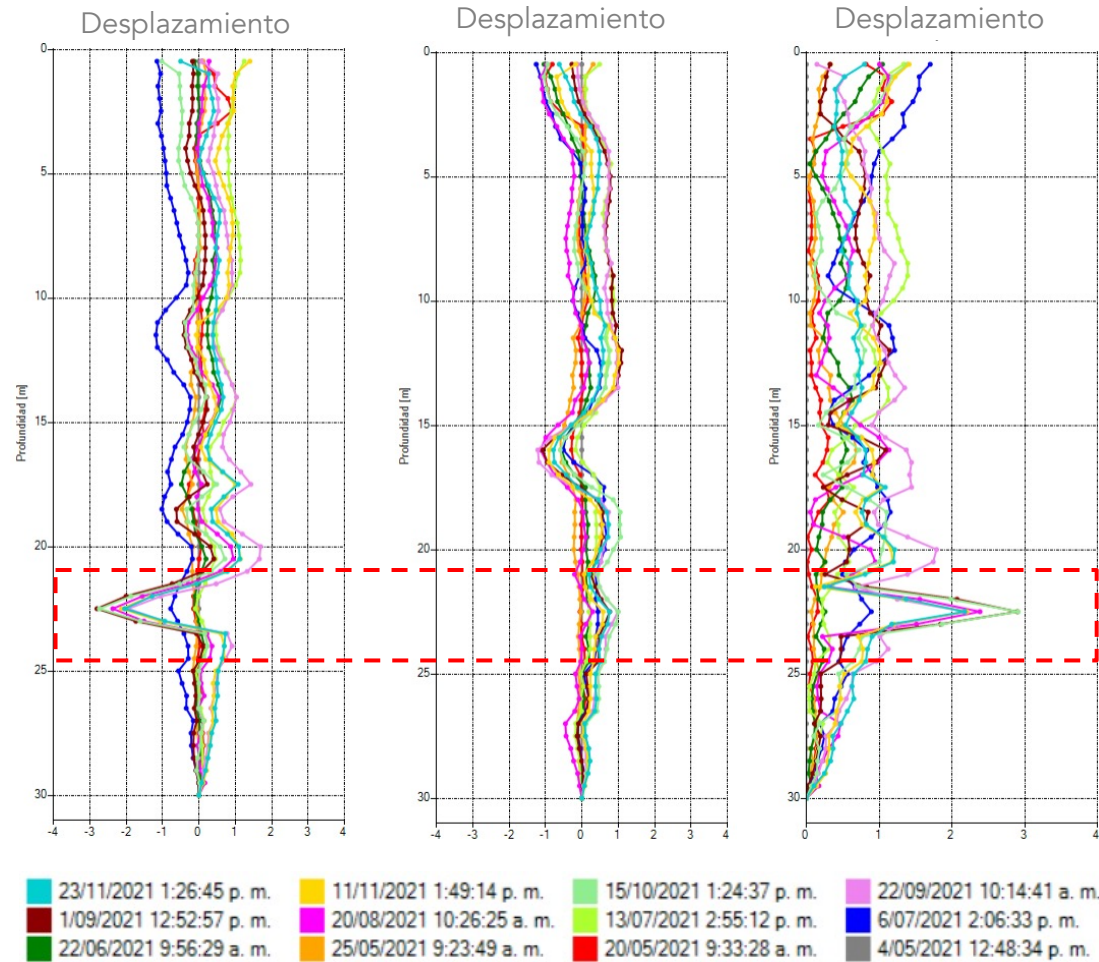
Los desplazamientos relativos acumulados en dirección norte y este, además del desplazamiento resultante se ilustran en la figura 3. Las deformaciones en la tubería solo superan el rango de precisión el equipo a 22.5 m de profundidad en el sector La Huerta.

Figura 3. Desplazamientos relativos acumulados durante las mediciones realizadas al inclinómetro AEP INC-01 (La Huerta).

Tanto para el lugar La Huerta (AEP INC-01) como para el lugar Todelar (AEP INC-02) no se han registrado aumentos en la velocidad de desplazamientos significativos, los desplazamientos acumulados generalmente están cerca del rango de precisión del equipo, pudiendo en ocasiones presentar desplazamientos menores a este rango en ambos equipos. Se recomienda continuar con el monitoreo del sitio y se continuarán con mediciones periódicas dentro de las campañas de medición del proyecto

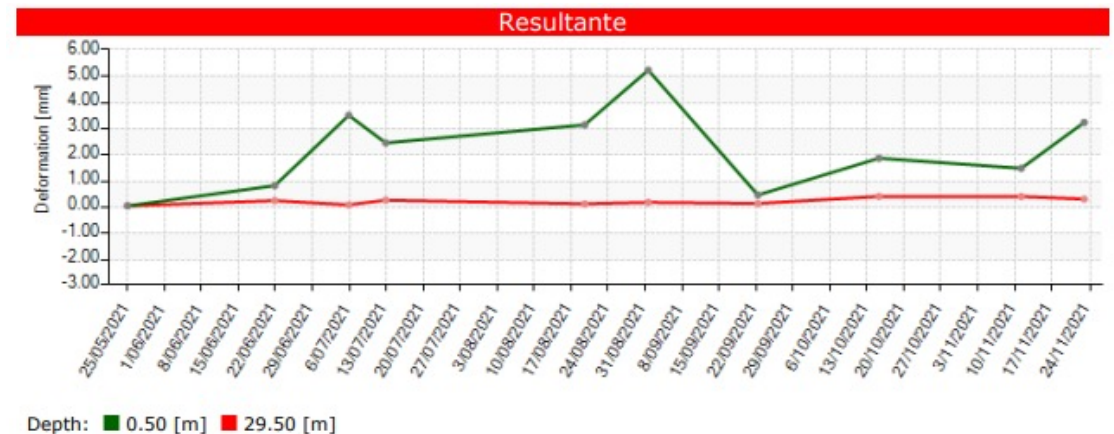
En el lugar Todelar a la fecha se han realizado 11 lecturas al inclinómetro AEP INC-02 en las cuáles se pudo registrar un desplazamiento máximo acumulado relativo de 3.19 mm en la zona de mayor deformación en superficie (figura 4 y 5) con dirección hacia el suroeste con respecto a la lectura base registrada el día 25 de mayo de 2021, sin embargo esta magnitud de desplazamiento relativo acumulado apenas supera el rango de precisión el equipo (2 mm).

Figura 4. Evolución del desplazamiento del inclinómetro AEP INC-02 a lo largo de las campañas realizadas.

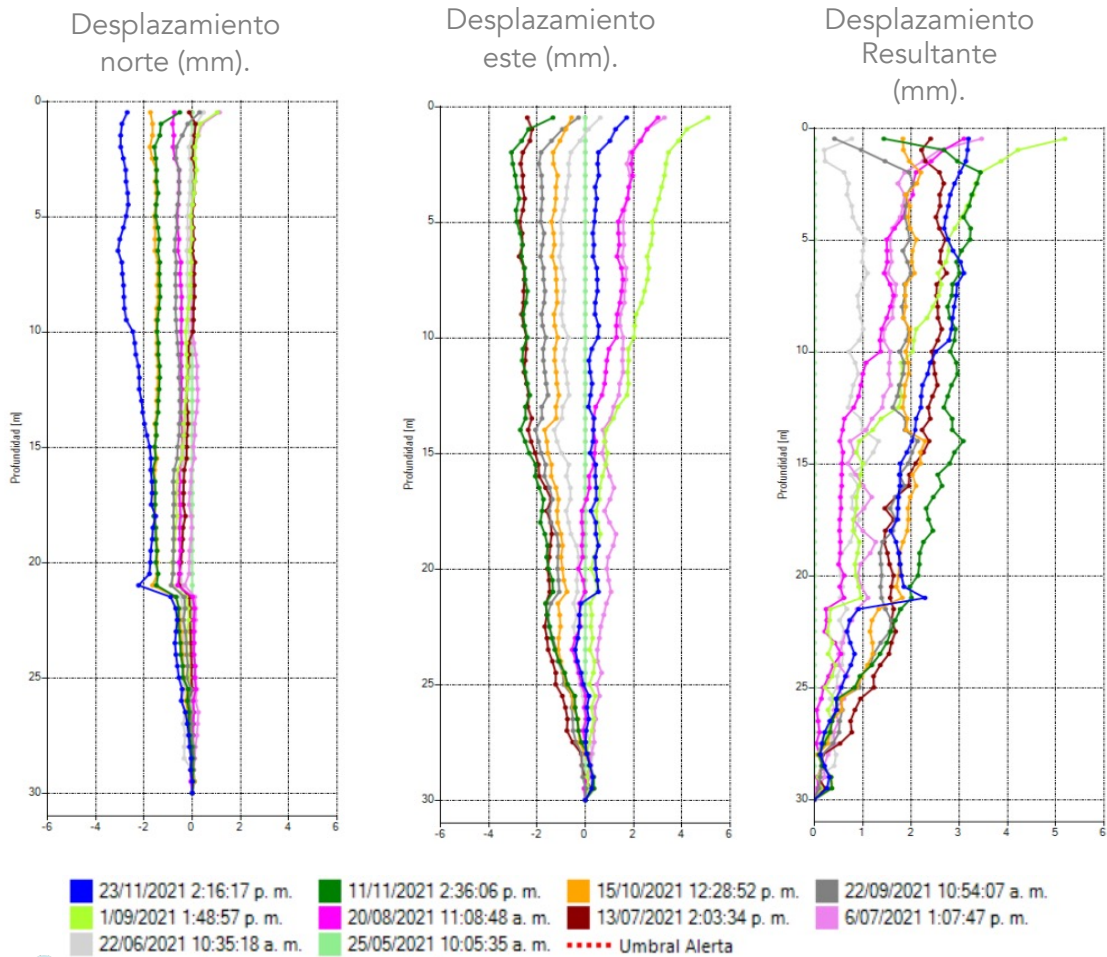
Los desplazamientos relativos acumulados en dirección norte y este, además del desplazamiento resultante se ilustran en la figura 5. Las deformaciones en la tubería no indican una superficie clara de falla y los desplazamientos se dan en toda la tubería, aumentando hacia superficie.

Figura 5. Desplazamientos relativos acumulados durante las mediciones realizadas al inclinómetro AEP INC-02 Todelar (Pajarito).

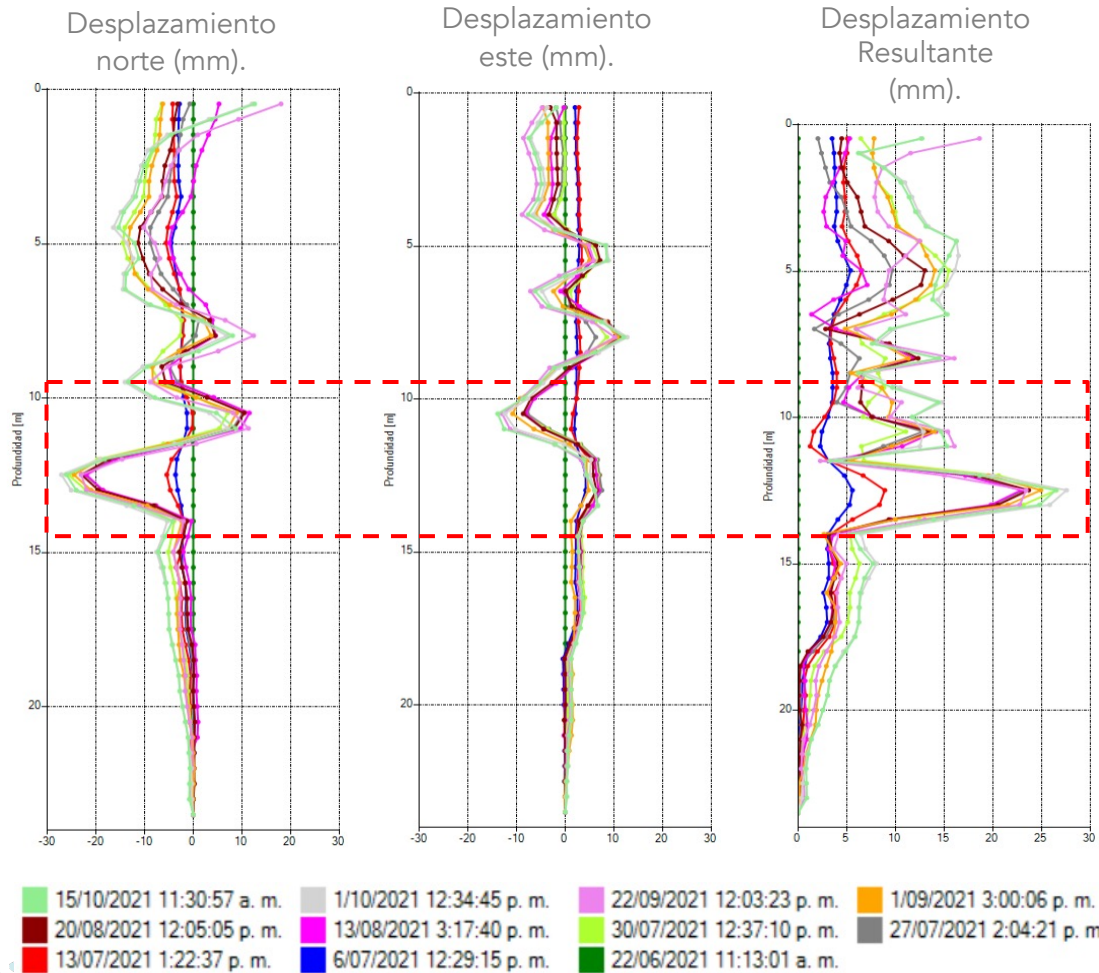
Los desplazamientos relativos acumulados en dirección norte y este, además del desplazamiento resultante se ilustran en la figura 3. Los desplazamientos comienzan a 15 metros de profundidad, sin embargo la zona de mayor deformación ocurre a 12.5 m de profundidad, además de otras zonas de deformación a 10 m, 7 m y 5 m de profundidad (ver figura 3). La deformación a 12.5 m ocurrió principalmente en un aumento de velocidad de desplazamiento entre el 13 y 27 de julio de 2021 como se observa en la línea azul de la figura 2 y en la figura 3, observar el desplazamiento entre las líneas roja y gris correspondientes a las lecturas de estas fechas.

Figura 3. Desplazamientos relativos acumulados durante las mediciones realizadas.

Después de esta zona de mayor deformación a 12.5 m hacia superficie se tiene otras zonas de deformación. Si bien antes de este pico se registraron leves deformaciones en la tubería, este pico coincidió con el inicio de actividades industriales (evidenciado en la lectura del 27 de julio de 2021) que incluyen maquinaria pesada y acumulación de residuos de construcción como se observa en la figura 4.

Debido a las condiciones de inestabilidad del sitio y las actividades antrópicas que se desarrollan se recomienda al Departamento Administrativo de Gestión del Riesgo de Desastres (DAGR) visitar el lugar y evaluar las condiciones de este, teniendo en cuenta este monitoreo geotécnico.

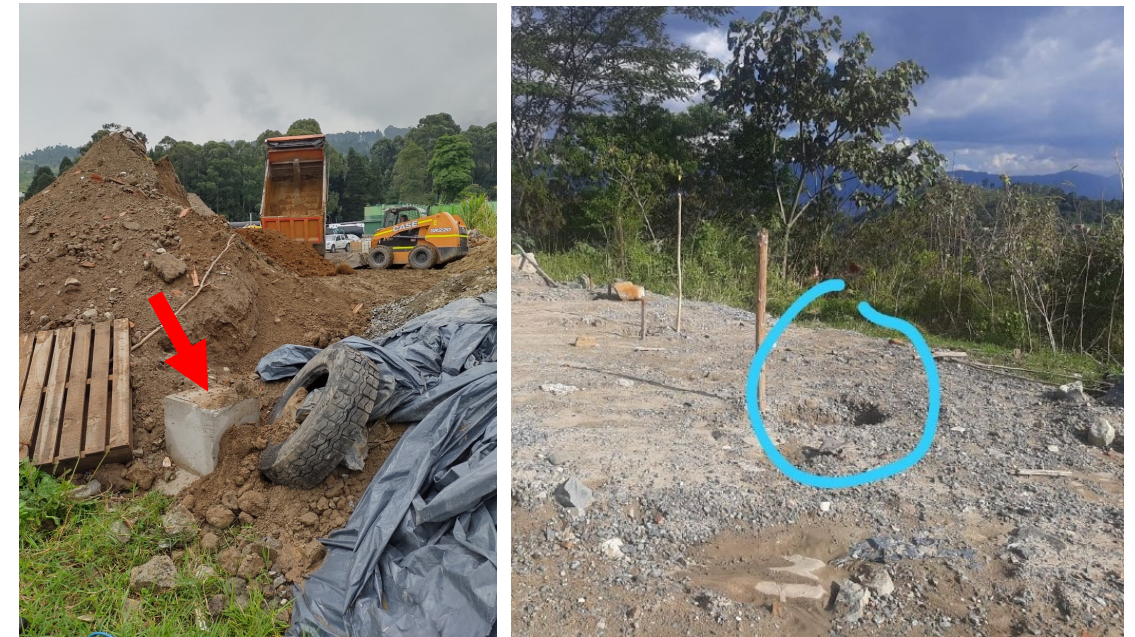
Figura 4. Imagen izquierda: actividades industriales cerca al inclinómetro monitoreado. Imagen derecha sepultamiento del inclinómetro.

La litología del sector, según el registro de perforación, corresponde a un lleno antrópico de 17 m de profundidad compuesto por diferentes materiales como escombros y materiales pétreos. El registro de inclinometría permitió identificar condiciones de inestabilidad en el sitio, estando la zona de mayor deformación a 12.5 m de profundidad. El pico de deformación y aumento en la velocidad de desplazamiento se dio entre el 13 y 27 de julio, fechas en las cuales no se presentaron altas precipitaciones antecedentes acumuladas si se compara con el resto del registro pluviométrico desde que inició el monitoreo geotécnico (figura 6). Sin embargo entre el 13 y 27 de julio comenzaron las actividades industriales en el sector, que incluían el uso de maquinaria pesada y acumulación de materiales pétreos (Figura 4).

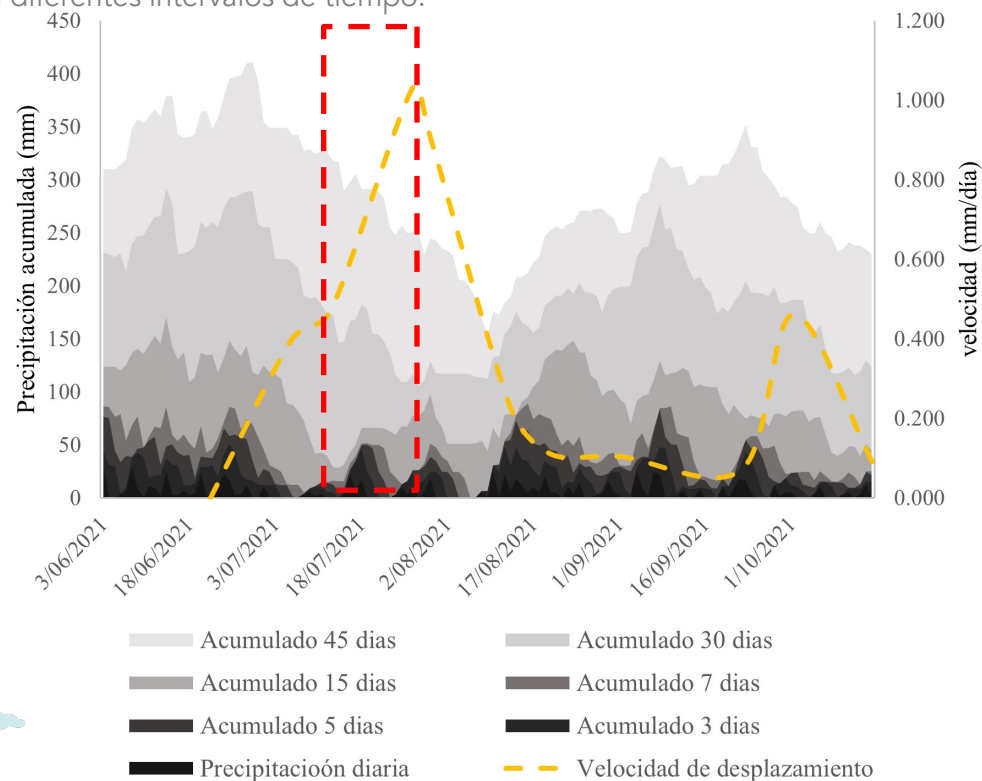
La figura 5 muestra los cambios en las velocidades de desplazamiento en la zona de mayor deformación el instrumento La Honda Inc 1 (en superficie), con esta grafica se puede observar el comportamiento del terreno de identificar los picos de deformación. Estos picos de deformación se analizaron con respecto a las precipitaciones registradas por el pluviómetro más cercano (pluviómetro 20, Hogares Claret), donde se analizaron las precipitaciones acumuladas antecedentes en diferentes intervalos de tiempo.

Figura 5. Velocidad de desplazamiento a través el tiempo el inclinómetro VLF INC-02

Según las figuras 5,6 y 7 durante el intervalo de tiempo en el que se dio la mayor deformación (entre el 13 y 27 de julio), el pluviómetro 20, cercano al sitio monitoreado no registró altas precipitaciones en comparación con otros periodos del monitoreo geotécnico en los cuales no se dio mayor deformación del instrumento.

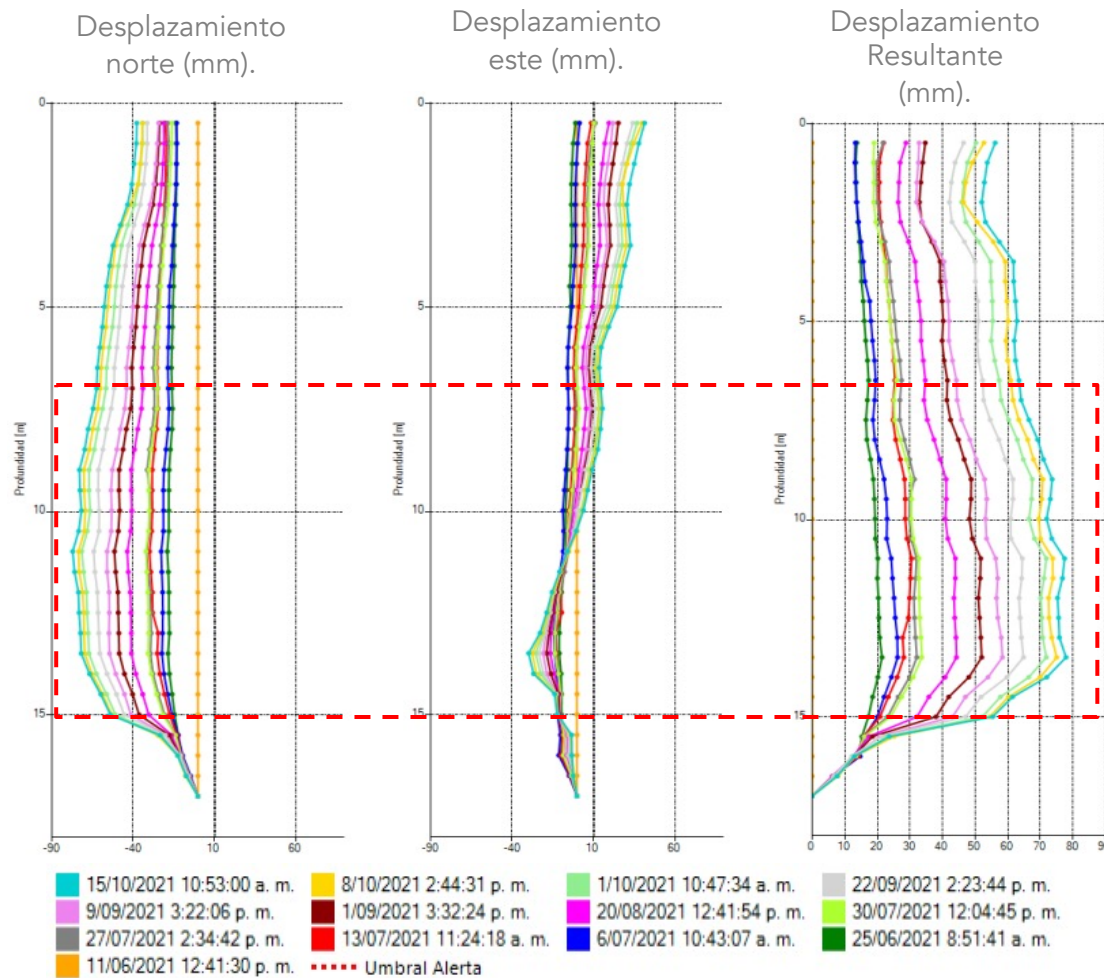
Los desplazamientos relativos acumulados en dirección norte y este, además del desplazamiento resultante se ilustran en la figura 4. Los desplazamientos comienzan desde el inicio de la tubería a 16.5 metros de profundidad, La zona de mayor deformación es a 13.5 m de profundidad, mostrando una deformación constante a través el tiempo, sin embargo, se presentaron dos aumentos de velocidad de desplazamiento entre el 1 y 9 de septiembre y entre el 22 de septiembre y el 1 de octubre de 2021. La litología el sector, según el registro de perforaciones, se compone de un lleno antrópico de 17 m de profundidad sobre un deposito de vertiente

Figura 4. Desplazamientos relativos acumulados durante las mediciones realizadas, antes del fallamiento del instrumento.

El instrumento ha registrado desplazamientos superiores al rango de precisión del equipo con respecto a la línea base, además de numerosos registros con desplazamientos superiores al rango de precisión del equipo con respecto a la lectura anterior. Los desplazamientos del terreno son constantes al punto de deformar la tubería e impedir el paso de la sonda de lectura por esta. Por lo anterior se recomienda al Departamento Administrativo de Gestión del Riesgo de Desastres (DAGR) visitar el lugar y evaluar las condiciones de este, teniendo en cuenta este monitoreo geotécnico. Se recomienda continuar con el monitoreo del sitio y se continuarán con mediciones periódicas dentro de las campañas de medición del proyecto

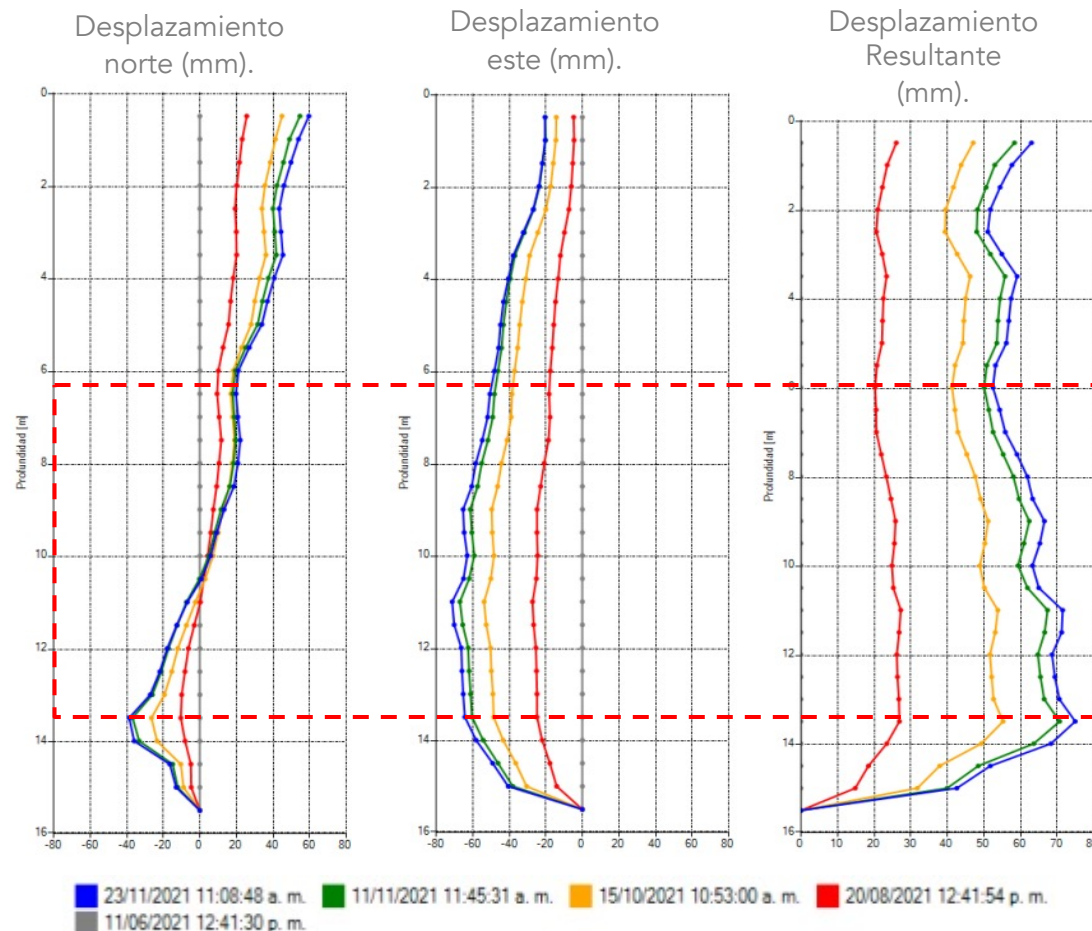
Después de fallado el equipo a 15 m e profundidad, se ajustó el fondo de la tubería monitoreada a 15 m, en el momento del fallamiento de la tubería entre el 15 de octubre y el 11 de noviembre el instrumento mostró un desplazamiento acumulado relativo de 15.44 mm (figura 5).

Figura 5. Desplazamientos relativos acumulados durante las mediciones realizadas después el fallamiento (octubre 15 e 2021) y adaptando el fondo de la tubería a 15 m.

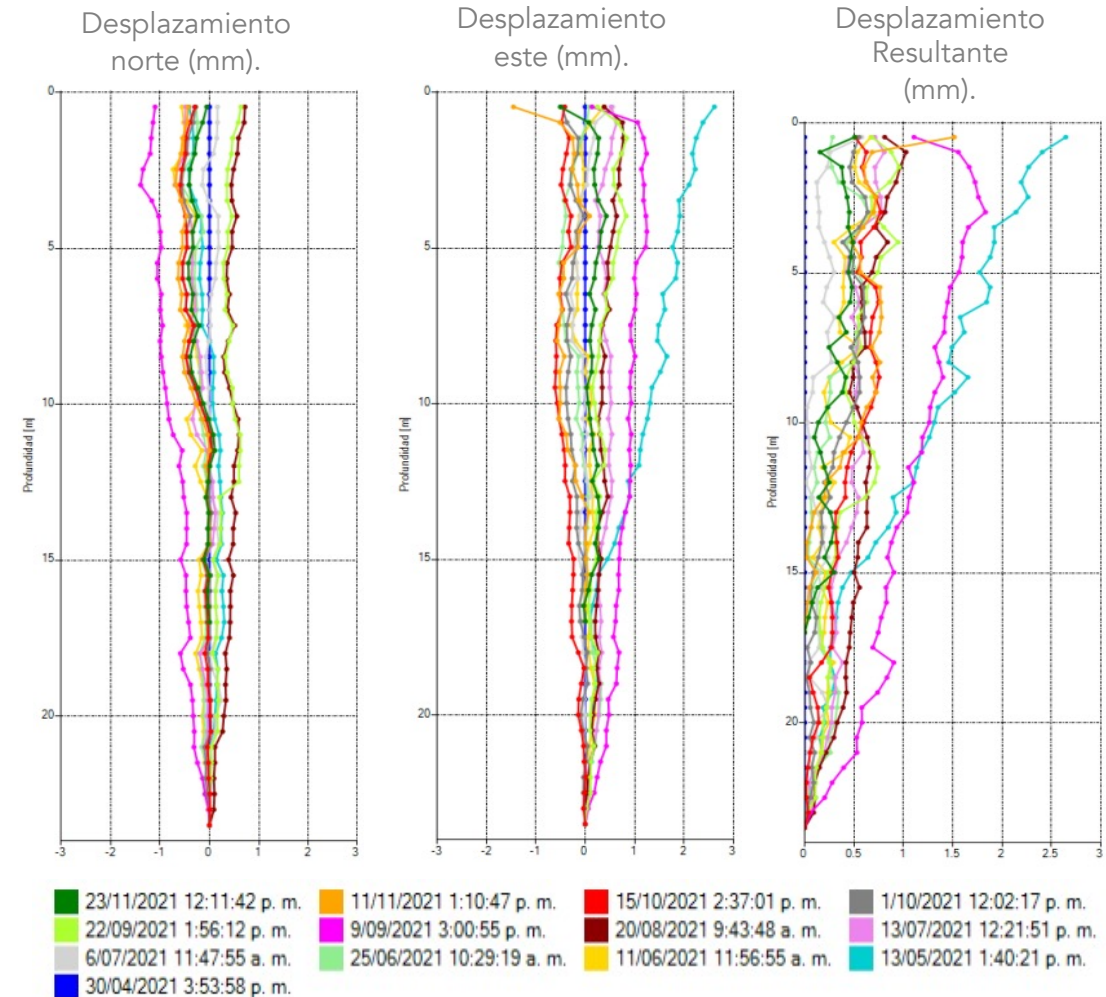
En resumen el monitoreo ha encontrado que el sector occidental (figura 1), en el que se encuentra el inclinómetro SM INC-02 no registra deformaciones en la tubería instalada. La parte central y oriental del sector La Cascada, presenta ciertas condiciones de inestabilidad, esto basado en la deformación registrada en el inclinómetro SM-INC-03 y el fallamiento a 11 m de profundidad del inclinómetro SM INC-04.

Figura 3. Desplazamientos relativos acumulados durante las mediciones realizadas al inclinómetro SE INC-02

Se recomienda continuar con el monitoreo del sitio y se continuarán con mediciones periódicas dentro de las campañas de medición del proyecto. Se recomienda realizar inspección visual al sector y edificaciones teniendo en cuenta los resultados de este monitoreo geotécnico que indican desplazamientos relativos superiores al rango de precisión del equipo (SM INC-03) y fallamiento del SM INC-04.

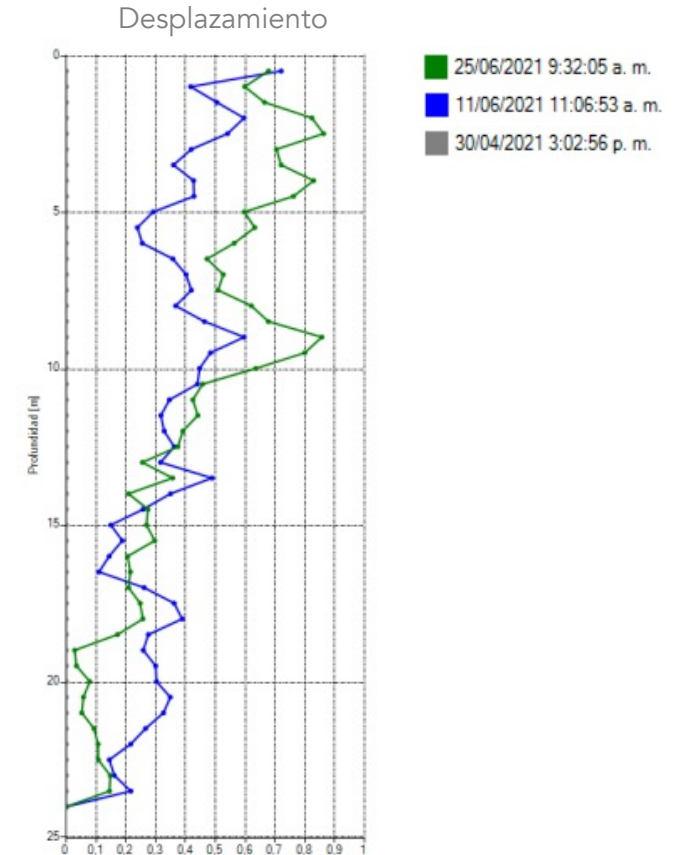
El instrumento SM INC-04 se encuentra en la parte oriental del sitio La Cascada. El instrumento estuvo inactivo entre el 25 de junio y el 20 de agosto de 2021 ya que se encontraba obstruido por un automóvil estacionado sobre el, en este intervalo de tiempo el instrumento falló a 11 m de profundidad. Antes del fallamiento del equipo no se habían registrado desplazamientos superiores al rango de precisión del equipo (figura 5), por tanto no es posible identificar la dirección de los desplazamientos.

Figura 5. Desplazamientos relativos acumulados durante las mediciones realizadas al inclinómetro SE INC-04 antes del fallamiento del instrumento.

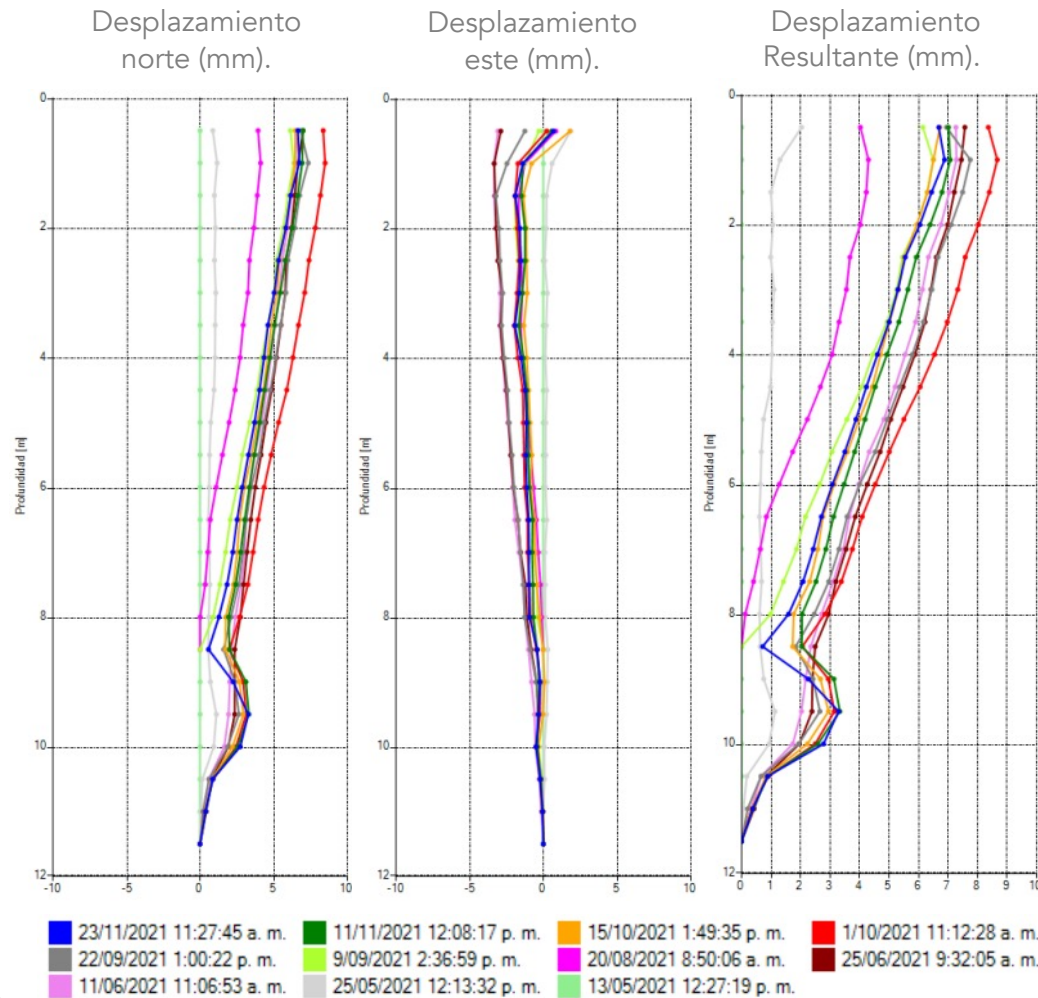
La figura 6 muestra el comportamiento del instrumento SM INC-04, fallado a 11 m de profundidad. Se mantiene el monitoreo de este instrumento con el fin de identificar desplazamientos horizontales del terreno y correlacionarlo con el comportamiento de los otros instrumentos. El 20 de agosto, día en que se registró el fallamiento del inclinómetro SM INC-04, se dio también la deformación en el instrumento SM INC-03.

Figura 6. Desplazamientos relativos acumulados del inclinómetro SE INC-04 ajustado a 11 m de profundidad, zona en la cual el instrumento falló

Después de fallado el inclinómetro SM INC-04 a 15 m de profundidad, se ajustó el fondo de la tubería a 11 m. Profundidad a la cual es monitoreado el instrumento actualmente.

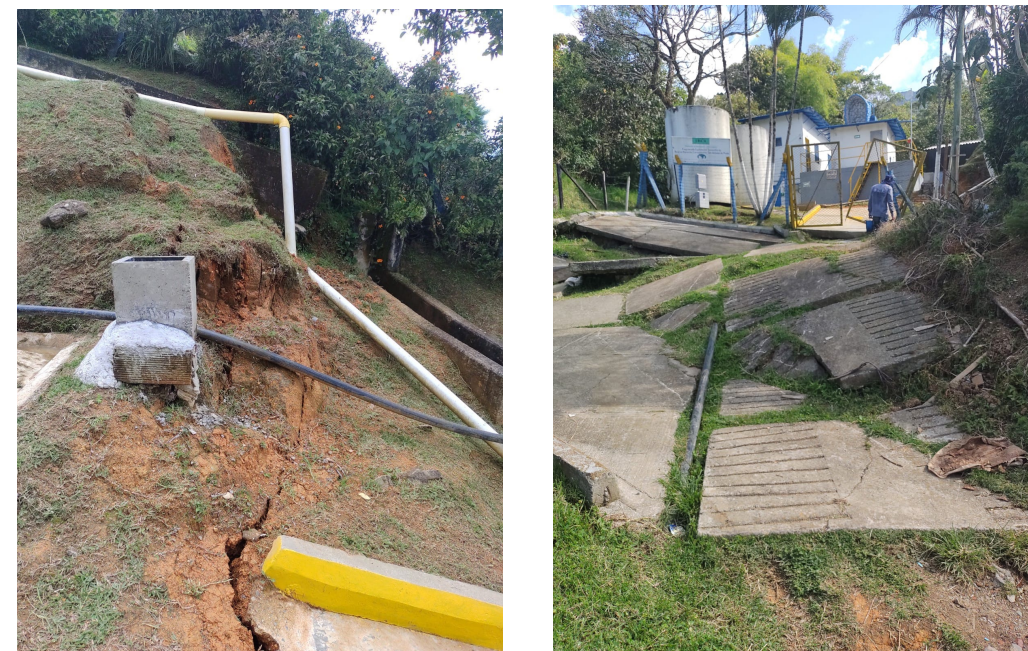
En el sitio ambos inclinómetros han mostrado deformaciones superiores al rango de precisión del equipo (2 mm). En superficie se observan deformaciones del terreno, escarpes de deslizamiento, grietas de tracción perdida de verticalidad de postes y otras afectaciones que reflejan las condiciones de inestabilidad en el sector (figura 2). En el lugar a la fecha se han realizado 18 lecturas a los instrumentos instalados.

**Figura 2.** Fotografías del sector Tanque San José.

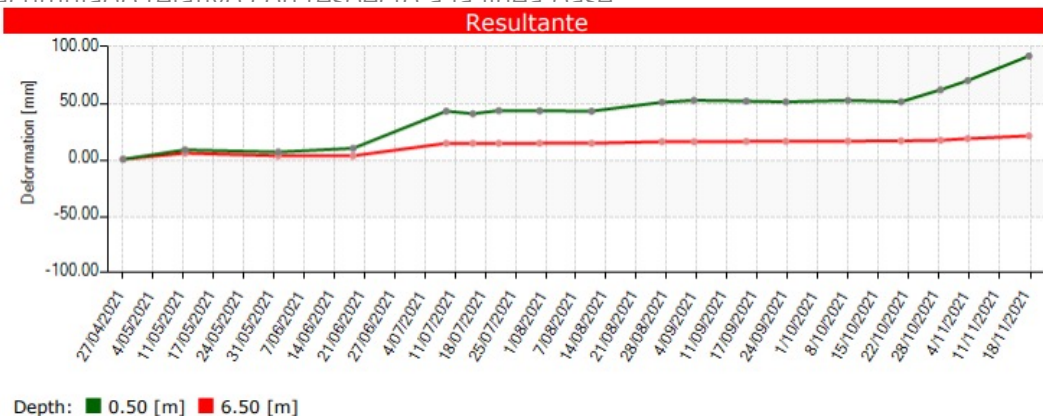
El inclinómetro VLF INC-01 tenía una profundidad instalada de 25 m, sin embargo, este resultó fallado a 6.8 m de profundidad, a este instrumento se le realizan lecturas periódicas con el fin de identificar los desplazamientos en el terreno. La figura 5 muestra el comportamiento del terreno a través del tiempo del inclinómetro VLF INC-01. La máxima deformación del terreno se da en superficie en donde el inclinómetro registró 91.32 mm (+/- 2 mm) de desplazamiento acumulado relativo con respecto a la línea base.

Figura 5. Evolución del desplazamiento del inclinómetro VLF INC-01 a lo largo de las campañas realizadas.

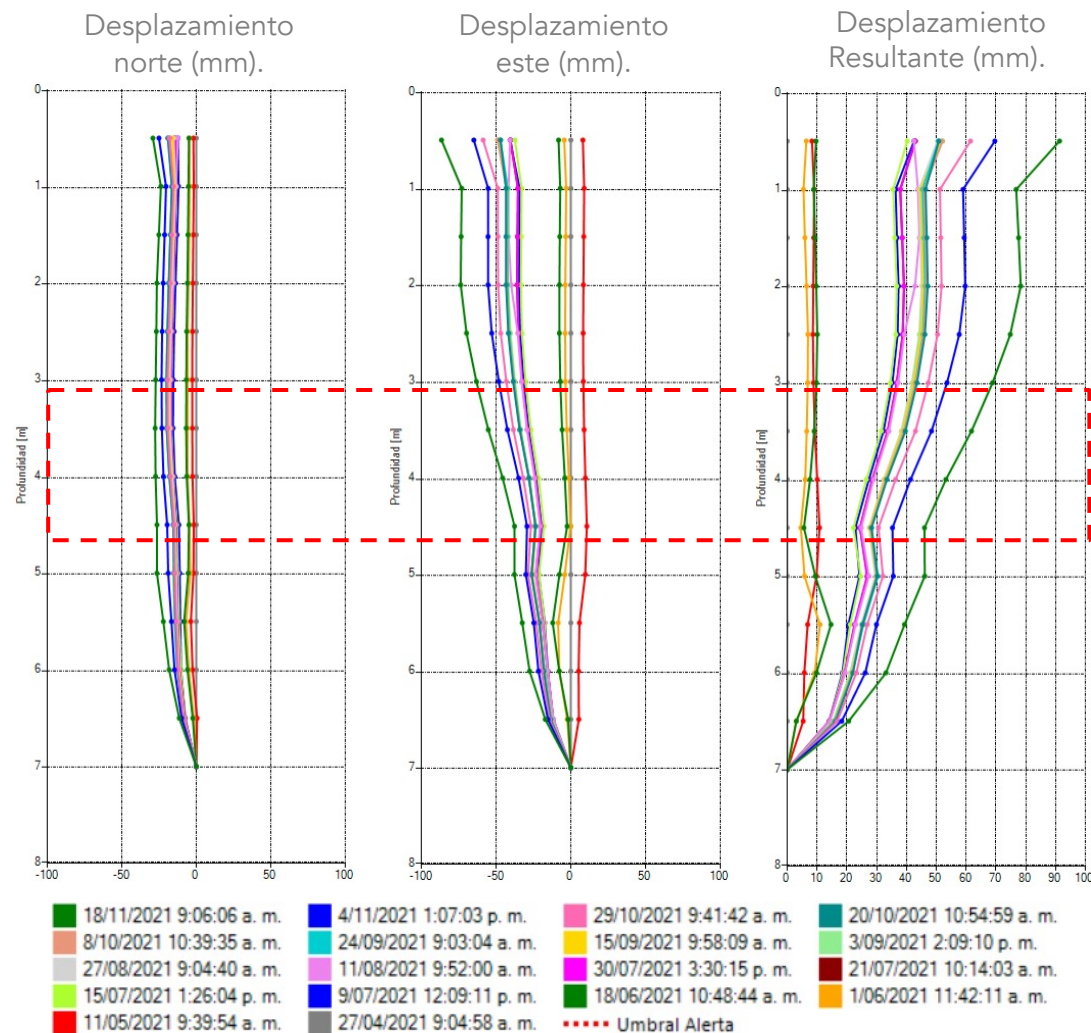
La figura 6 muestra el registro el monitoreo del inclinómetro VLF INC-01, el fondo de la tubería instrumento fallado no se encuentra en suelo firme, sin embargo, muestran los desplazamientos del terreno, lo que es útil para correlacionar la actividad del instrumento con respecto al inclinómetro VLF INC-02. Se observan los aumentos de desplazamiento entre las lecturas del 18 de junio y 9 de julio de 2021 y los desplazamientos en el mes de noviembre de 2021.

Figura 6. Desplazamientos relativos acumulados durante las mediciones realizadas, inclinómetro VLF INC-01

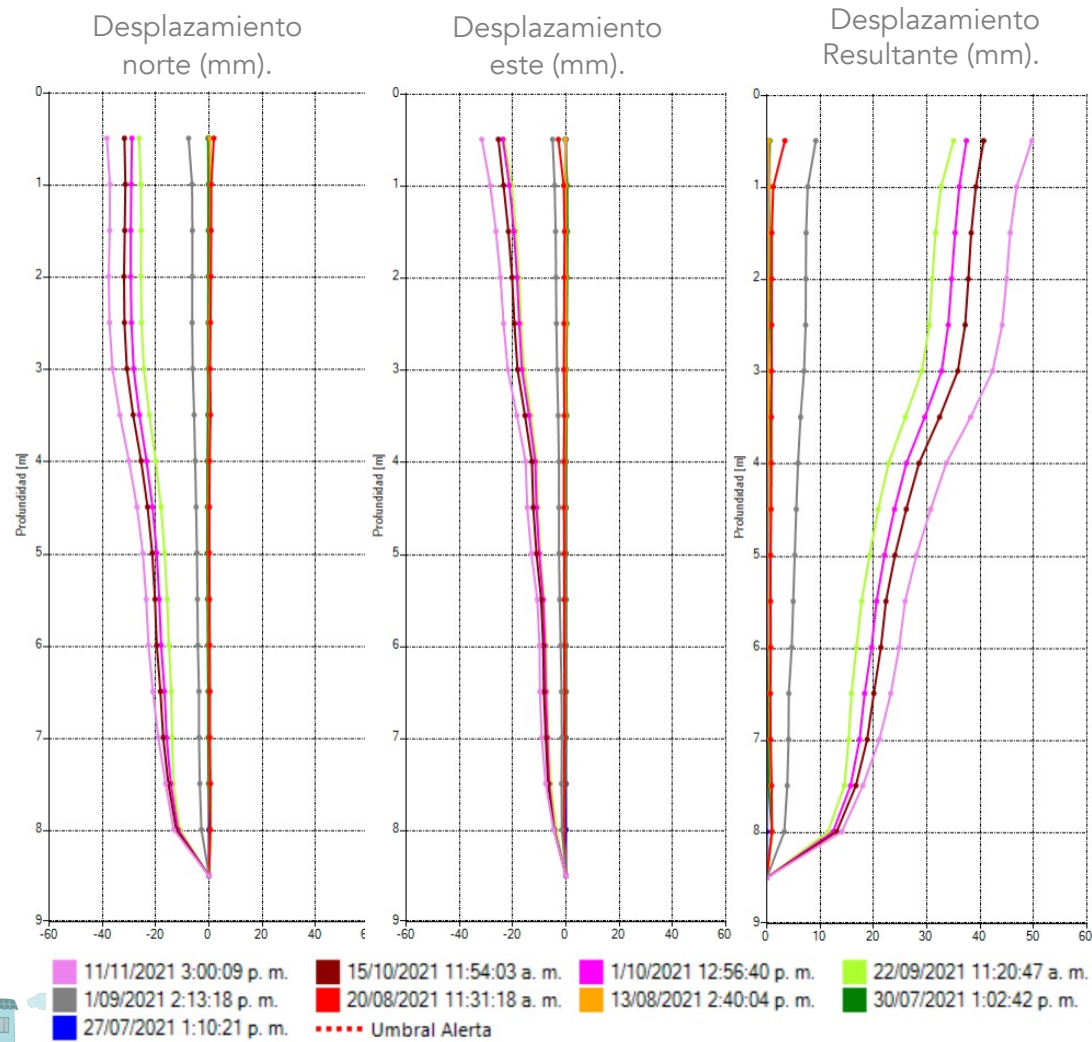
A la fecha se han realizado 9 lecturas al inclinómetro Vía San Pedro Inc 1, aunque las magnitudes y dirección de desplazamiento pueden no corresponder al movimiento real el terreno, ya que el instrumento está fallado, con un fondo de la tubería registrada en suelo no firme, por lo tanto, los desplazamientos mostrados a continuación son un reflejo del comportamiento del terreno en donde se han registrado desplazamientos de hasta 49.7 mm hacia el suroeste.

El monitoreo geotécnico del sitio de interés identificó un pico de deformación entre el 1 y el 22 de septiembre de 2021 (representado entre las líneas gris y verde de la figura 3). Este aumento registrado se correlaciona con evidencia en superficie, como grietas y escarpes en vía vehicular (figura 4).

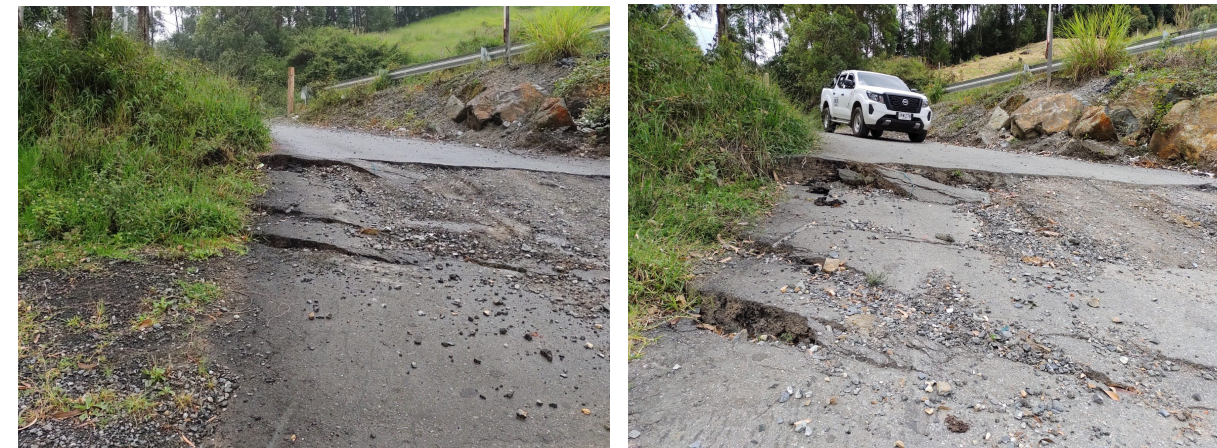
Figura 4. Afectaciones en vía vehicular, fotografía izquierda tomada el 27 de julio de 2021 y la fotografía derecha toma el 1 de octubre de 2021.

Adicionalmente se encontraron otros instrumentos instalados en el costado oriental de la vía, el cual se encontró fallado a 9 metros de profundidad. Las deformaciones de la vía vehicular y otras afectaciones en el terreno mantienen una continua evolución. Debido a las condiciones de inestabilidad del sitio al Departamento Administrativo de Gestión del Riesgo de Desastres (DAGR) visitar el lugar y evaluar las condiciones de este, teniendo en cuenta este monitoreo geotécnico.

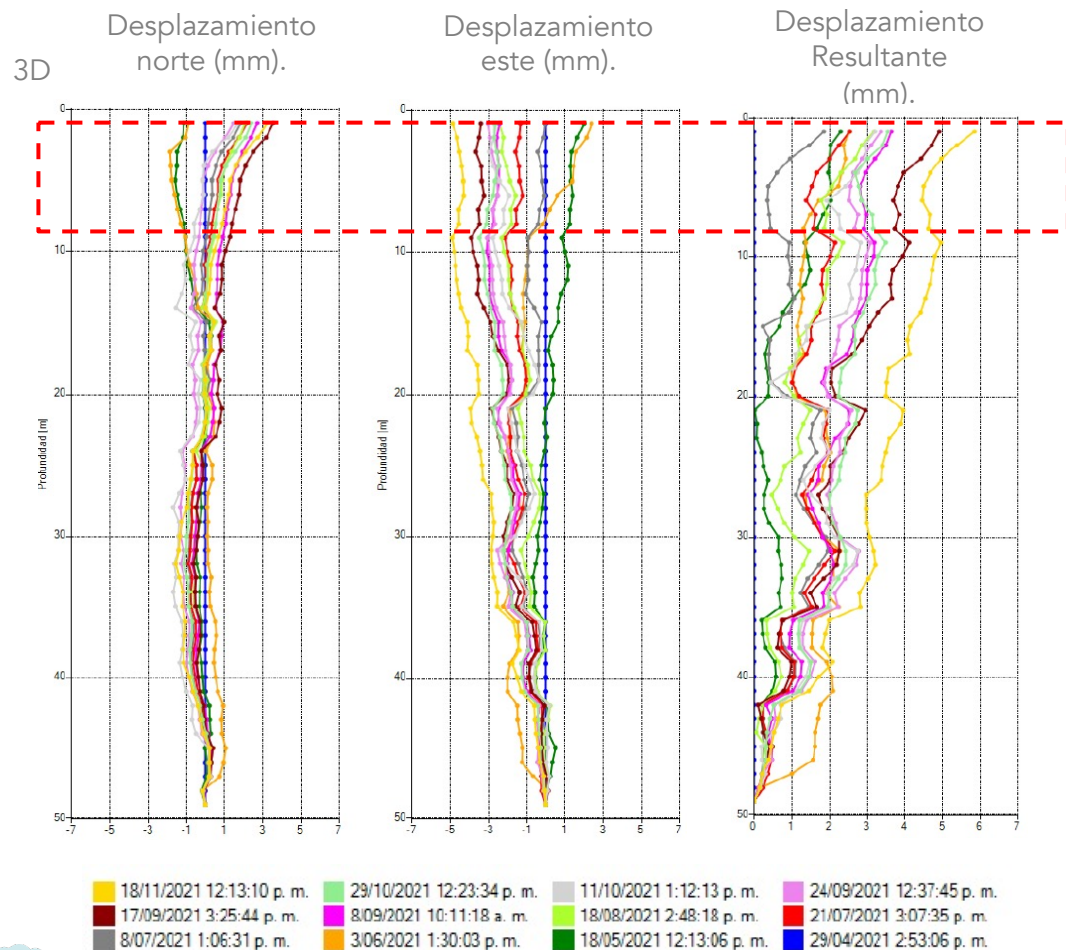
La figura 4 muestra el comportamiento del terreno a través del tiempo del inclinómetro INCASEST 03, en el cual se han identificado dos periodos con aumento de velocidad en el desplazamiento, el primero entre el 14 de septiembre y 28 de septiembre del 2021 y el segundo el primero de noviembre y siguen en aumento hasta la última fecha de medición. La máxima deformación del terreno se da en superficie en donde el inclinómetro registró 5.84 mm (+/- 2 mm) de desplazamiento acumulado relativo con respecto a la línea base, con movimiento hacia el norte (azimut 304°).
