El presente concepto tiene como objetivo explicar por qué se debe reubicar la cámara en el deslizamiento de Tierra Amarilla.

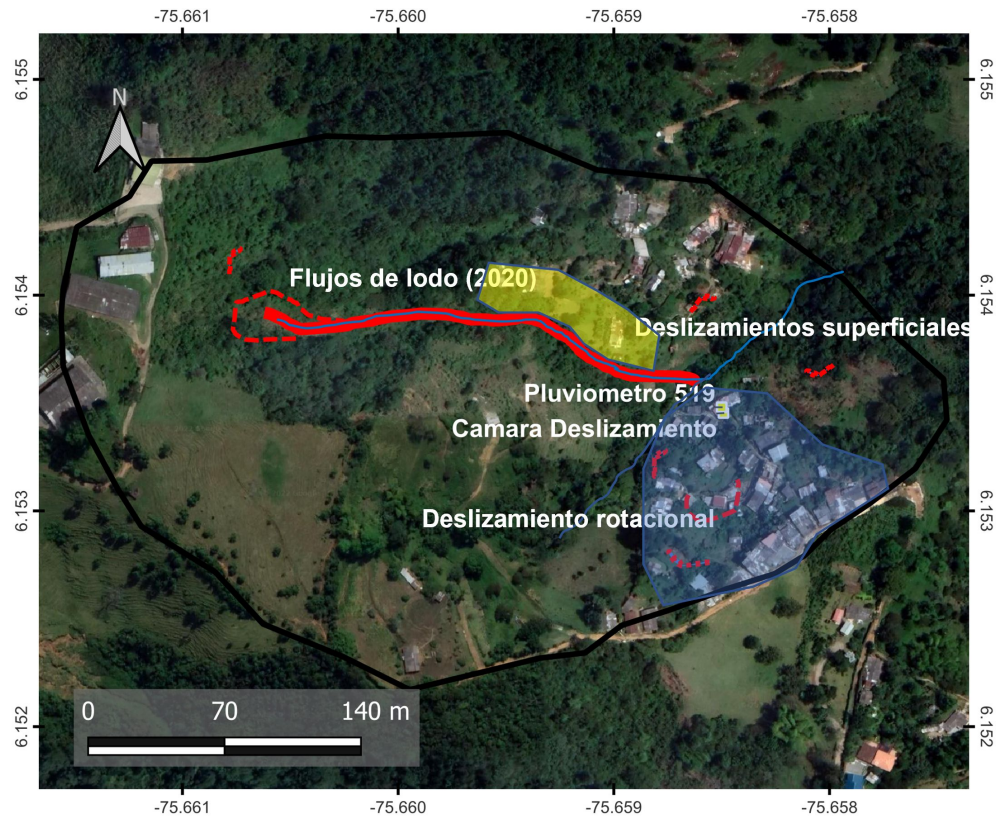
Figura 2. Procesos activos en la vereda Tierra Amarilla.

Actualmente en la vereda Tierra Amarilla se encuentran varios procesos activos como se observa en la Figura 2. La mayoría de estos eventos no pueden ser monitoreados por sensores remotos debido al estado del terreno, conectividad y ubicación. Sin embargo, junto al equipo de drones se realizan sobrevuelos programados para ver el desarrollo y avance de los mismos.

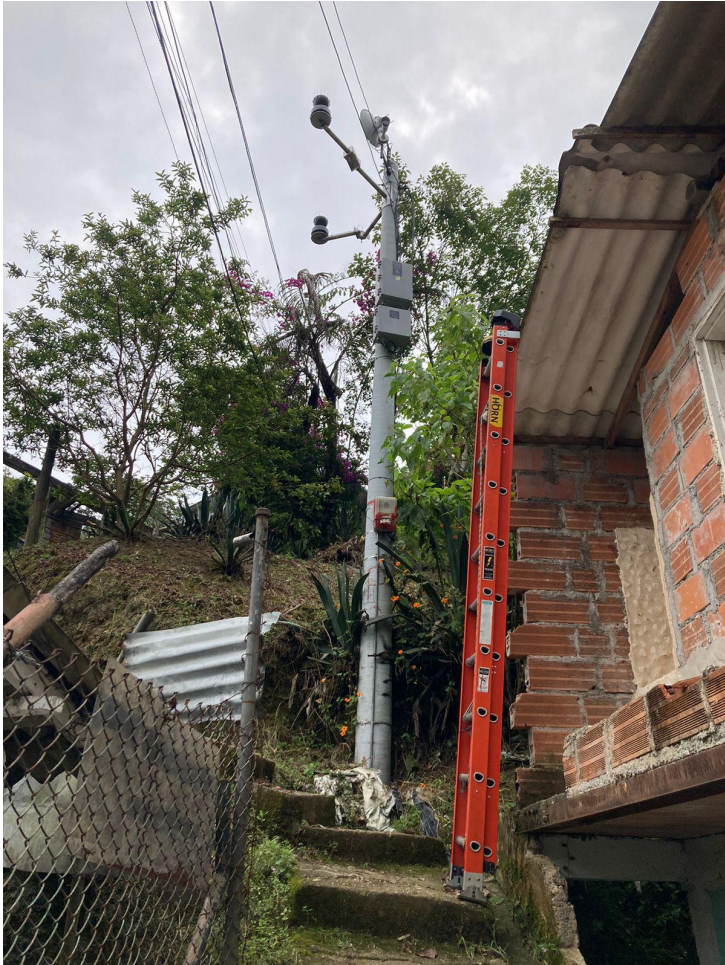
La antigua ubicación de la cámara permitía ver un proceso de erosión por acción hídrica (Figura 3<sup>a</sup> y 3b), mientras que la nueva localización de la cámara muestra un deslizamiento rotacional activo (Figura 4<sup>a</sup> y 4b).

Figura 3a. Antigua ubicación in situ cámara. Tierra amarilla .

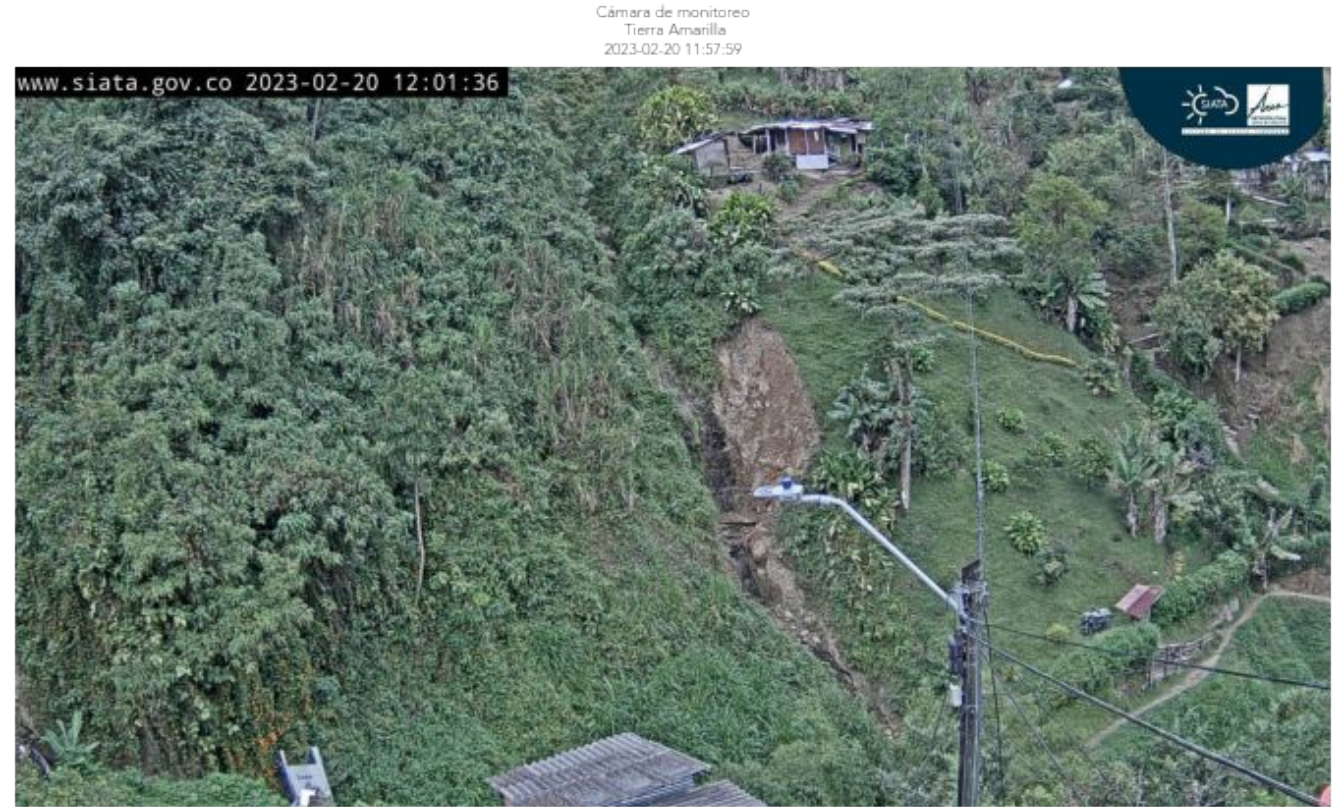
Figura 3b. Antigua visual captada por la cámara de Tierra amarilla.

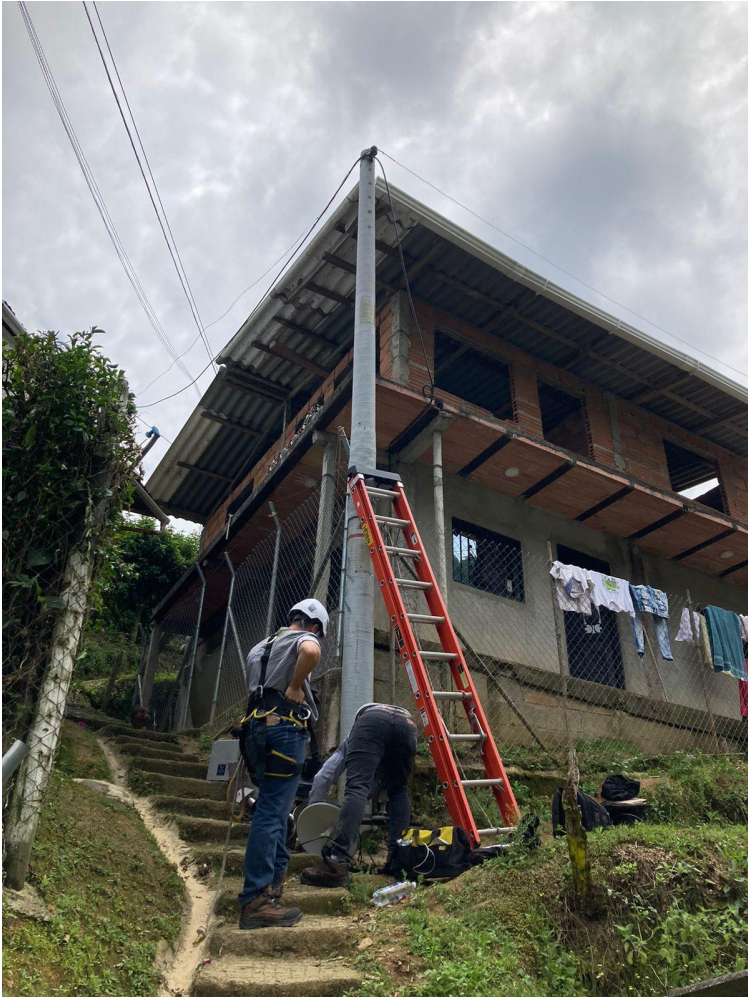
Figura 4a. Nueva ubicación in situ cámara. Tierra amarilla .

Basados en la visita realizada y las imágenes analizadas por parte del equipo de movimientos en masa, se recomienda la desinstalación y reubicación de la cámara anteriormente mencionada (100500). Los detalles específicos se listan a continuación:

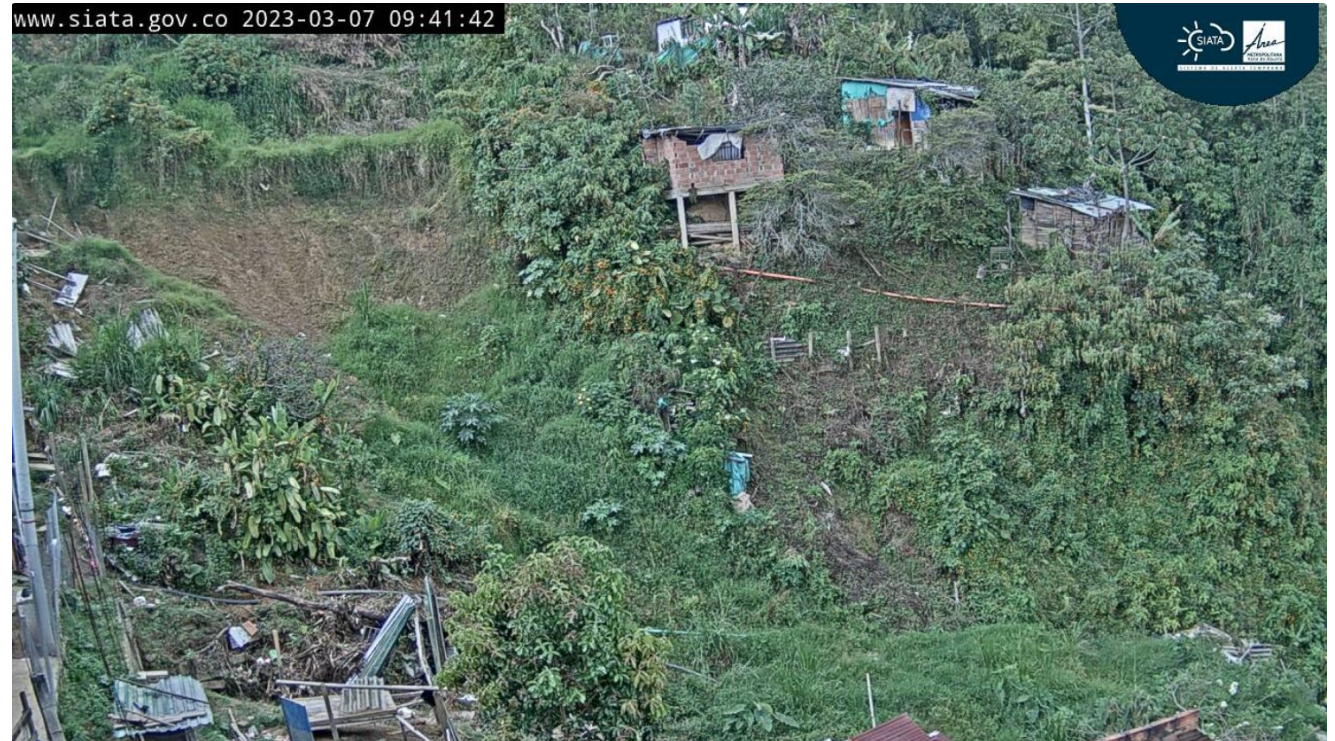
Figura 4b. Nueva visual captada por la cámara de Tierra amarilla.

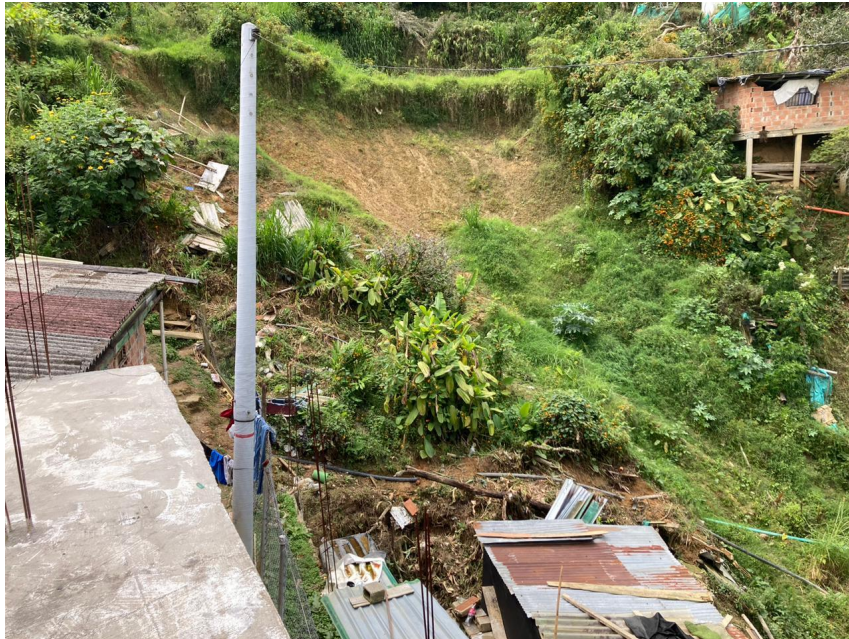
Durante la visita se observó el desarrollo de un deslizamiento de tipo rotacional, el cual provocó el colapso de varias estructuras residenciales y deformaciones en el terreno y otras estructuras antrópicas como escaleras y enmallados de viviendas.

Este movimiento en masa pone en riesgo los equipos instalados, debido a que se localizan en la parte baja del deslizamiento, donde este deposita todos los escombros arrastrados (Figura 5ª, 5b y 5c).

Figura 5a. Deslizamiento rotacional de Tierra amarilla.

- Existe un riesgo latente de pérdida de sensores en el sector por el desarrollo y avance del deslizamiento de tipo rotacional en el sector, además, de la inestabilidad del poste donde estos se ubicaban.
- Durante la visita se encontró un nuevo lugar para reubicar la cámara y el pluviómetro.
- La ubicación actual de esta cámara permite ver gran parte del movimiento en masa y las estructuras aledañas que se encuentran en riesgo.

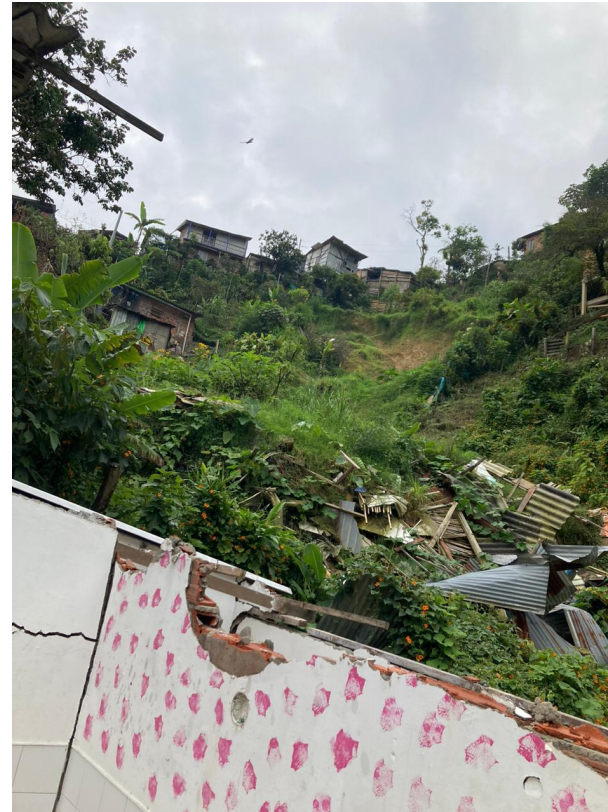
Figura 5b. Estructuras afectadas y zona de deposición.

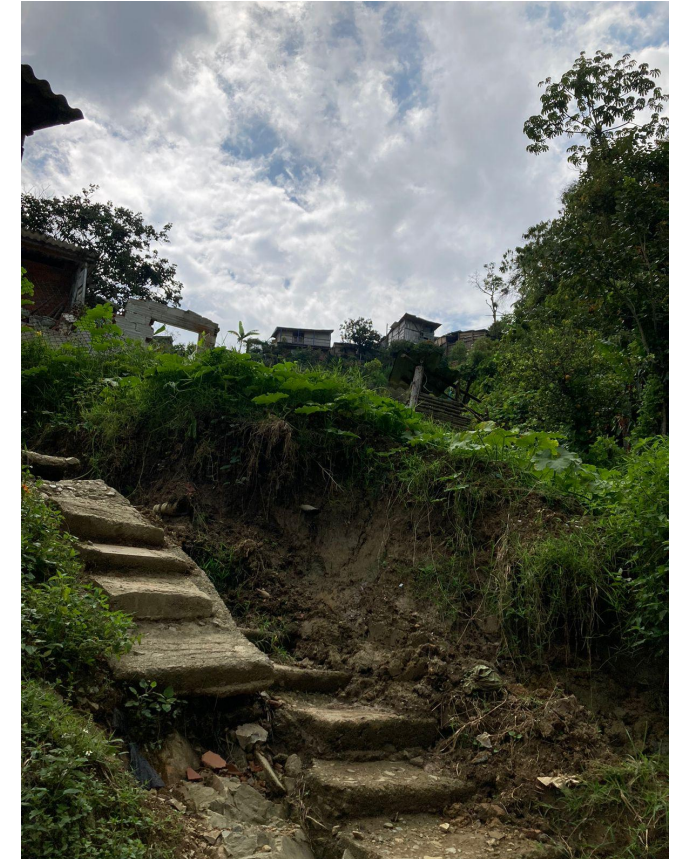
Figura 5c. Estructuras antrópicas afectadas.
