# REPORTE DE SOBREVUELOS - EMERGENCIA MANZANILLO - MEDELLÍN

MOVIMIENTOS EN MASA | Coordenadas: 6.2073282,-75.6183271

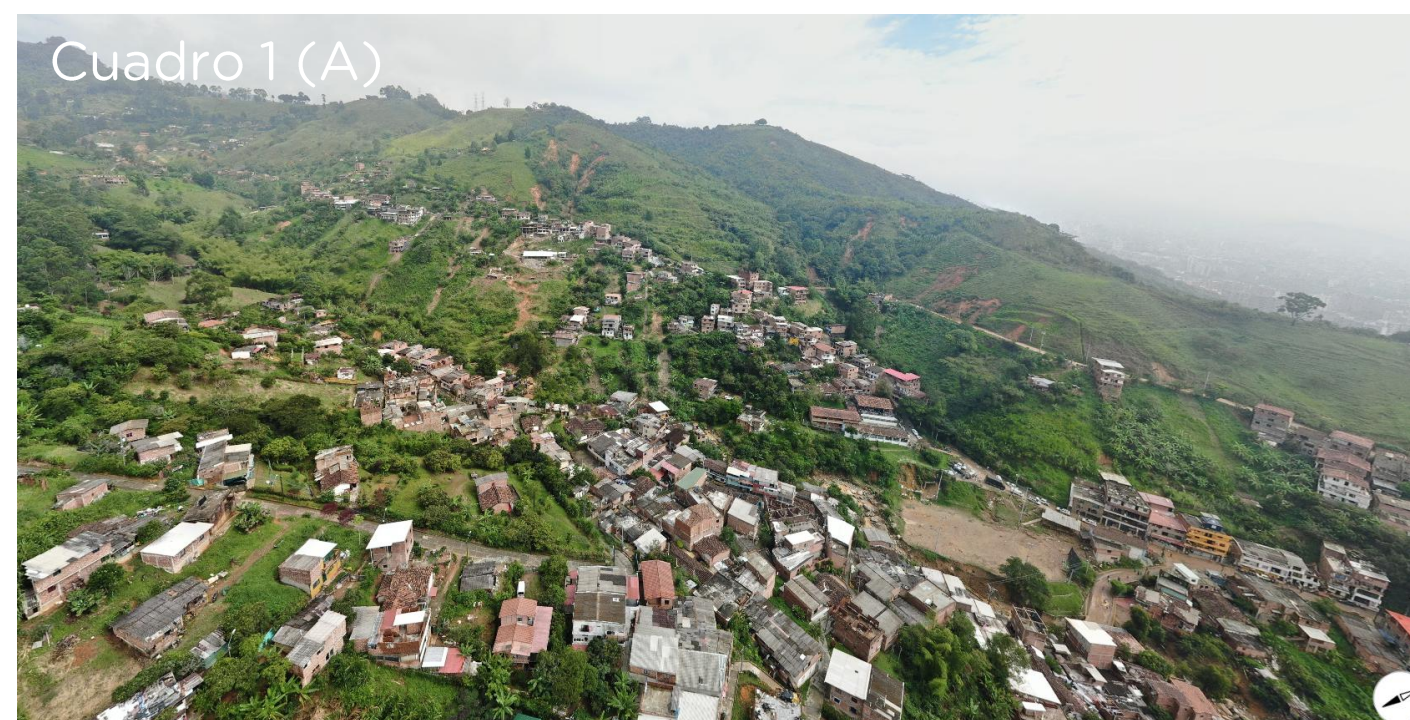
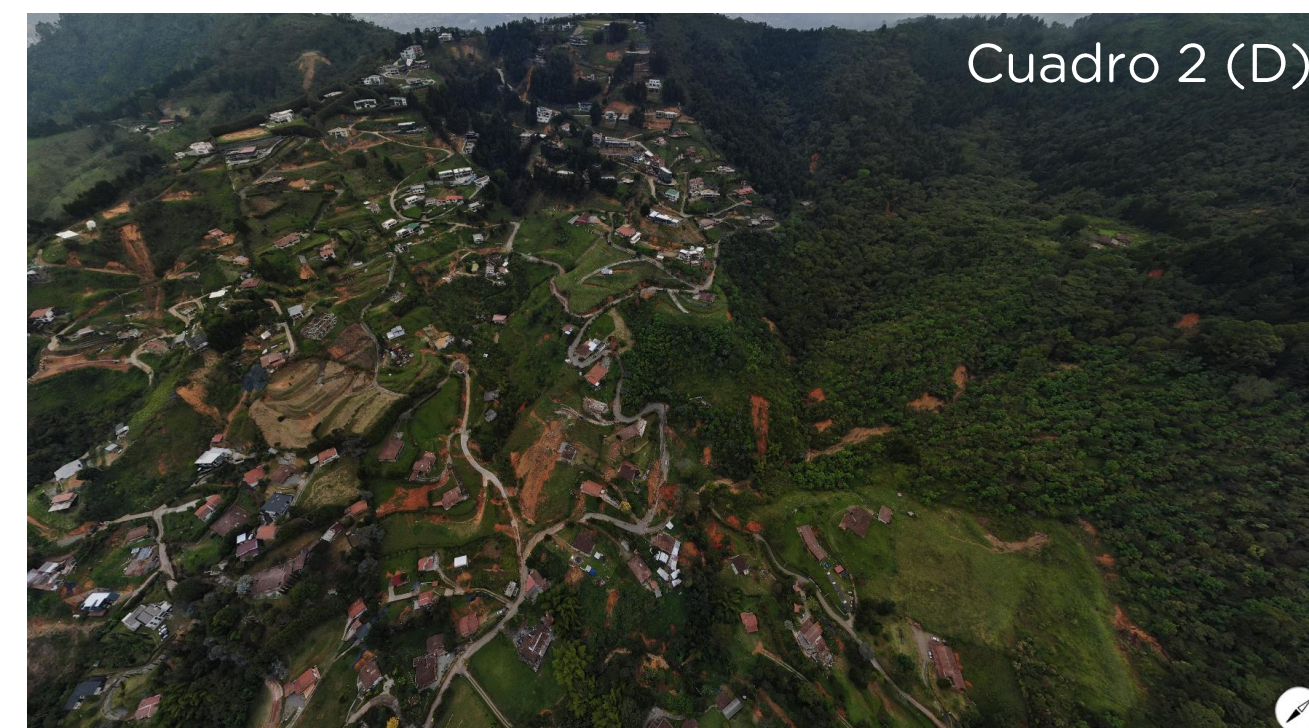
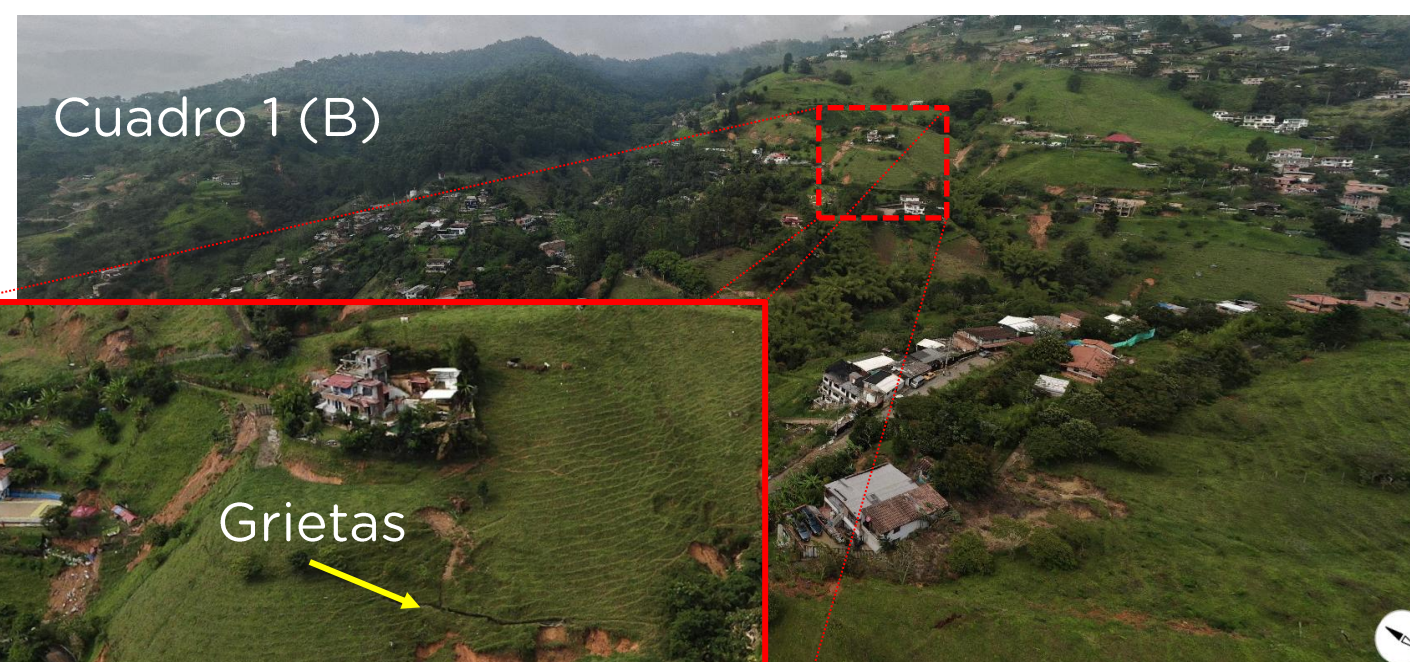
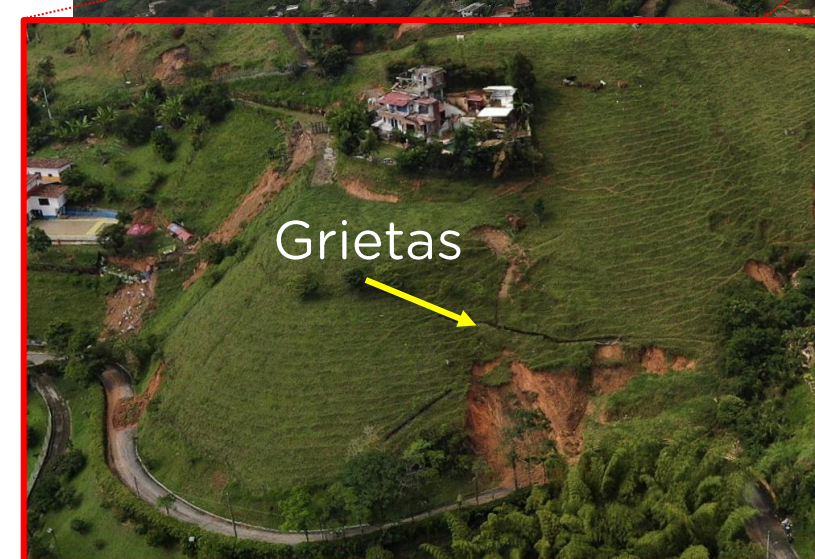
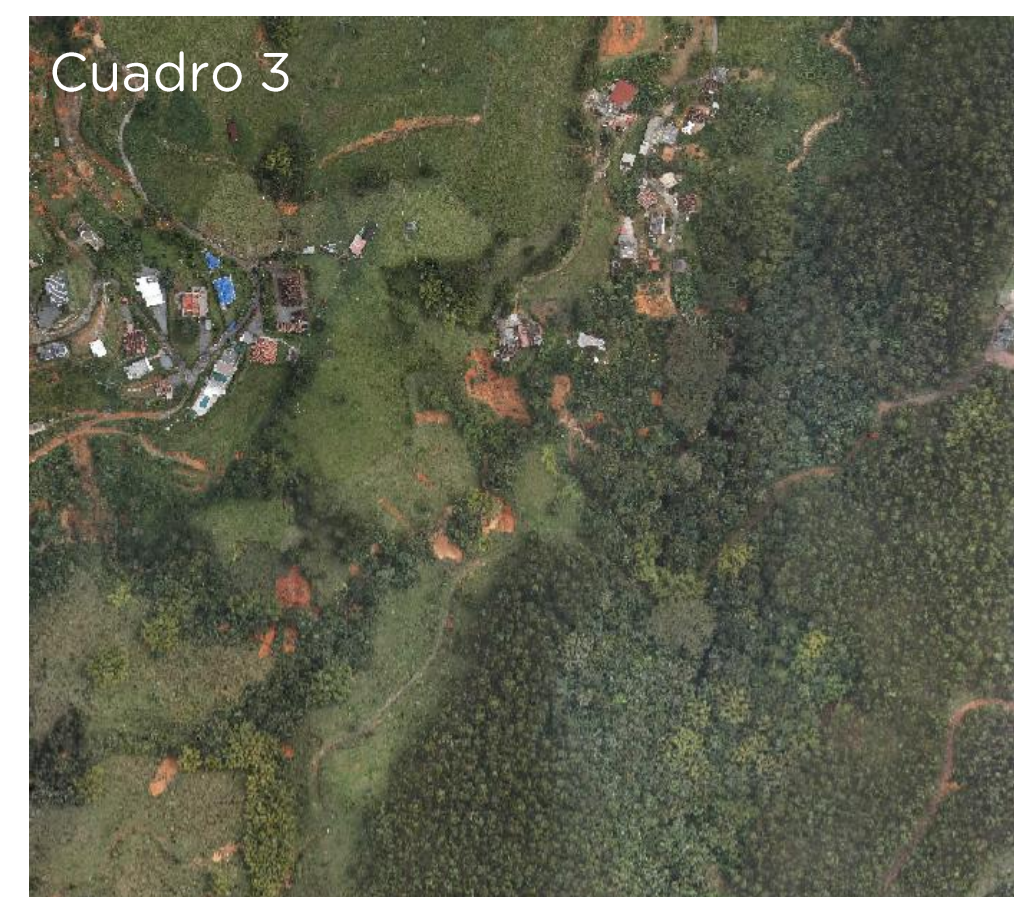
## Imágenes 360 y panorámicas

Durante el sobrevuelo se identificaron principalmente movimientos en masa de tipo flujo, concentrados sobre vías de acceso y taludes intervenidos para obras de vivienda. Adicionalmente, se observaron algunos deslizamientos rotacionales. La zona presentó una alta afectación tanto a la infraestructura vial como a sectores residenciales. En términos generales, algunos de estos movimientos aún conservan coronas inestables y material suelto con alto potencial de removilización ladera abajo (como se evidencia en el acercamiento del recuadro 1B).

En el cauce, especialmente en el área señalada en el recuadro 1, se registraron múltiples flujos que movilizaron material, incluyendo árboles, con potencial de generar obstrucciones. No obstante, al momento del sobrevuelo, el caudal presentaba un flujo aparentemente normal.
