### Ortomosaico

### Generalidades

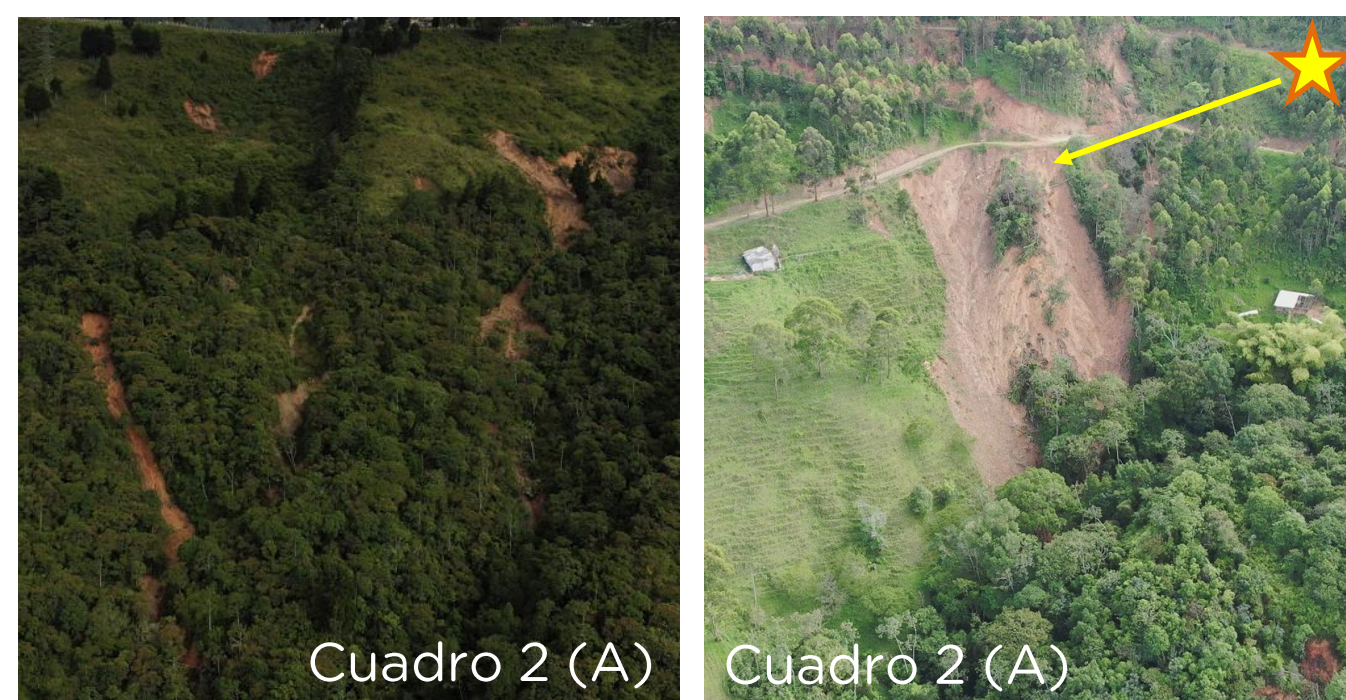
Durante el sobrevuelo se identificaron principalmente movimientos en masa de tipo flujo, concentrados sobre los cauces tributarios de la quebrada Chocho, hacia la ladera en sentido sur de la zona. Adicionalmente, se observó que en los cauces se movilizaron grandes bloques rocosos y material vegetal, los cuales, debido a las condiciones encañonadas de las quebradas, pueden generar fácilmente obstrucciones con nuevos materiales que se deslicen. En la zona se presentaron varios flujos de tamaño considerable.

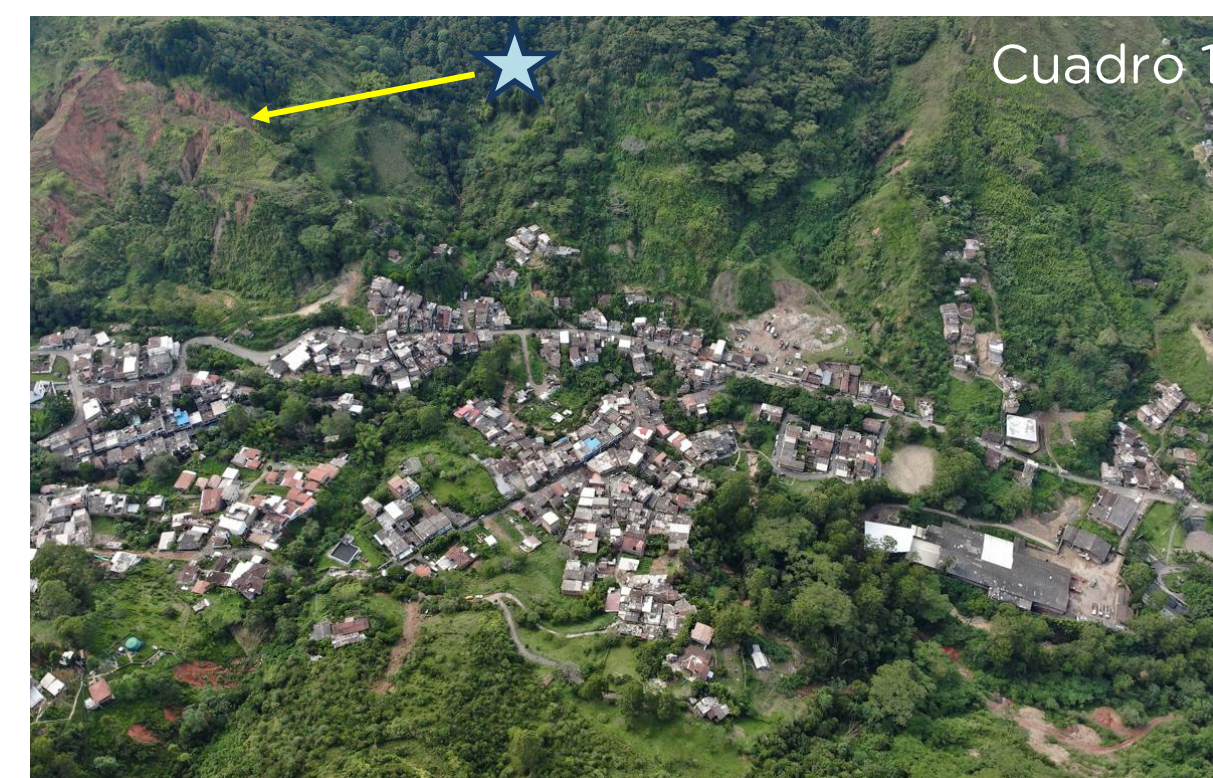
Para el cuadro 1 se identificó principalmente un movimiento en masa rotacional de gran tamaño, además de otros flujos concentrados sobre los cauces tributarios de la quebrada Chocho, cerca de sus confluencias y partes medias. Adicionalmente, se observó que en los cauces se presentan grandes bloques rocosos y material vegetal. Estos deslizamientos se concentran en la ladera en sentido norte de la zona.
