### Ortomosaico

### Generalidades

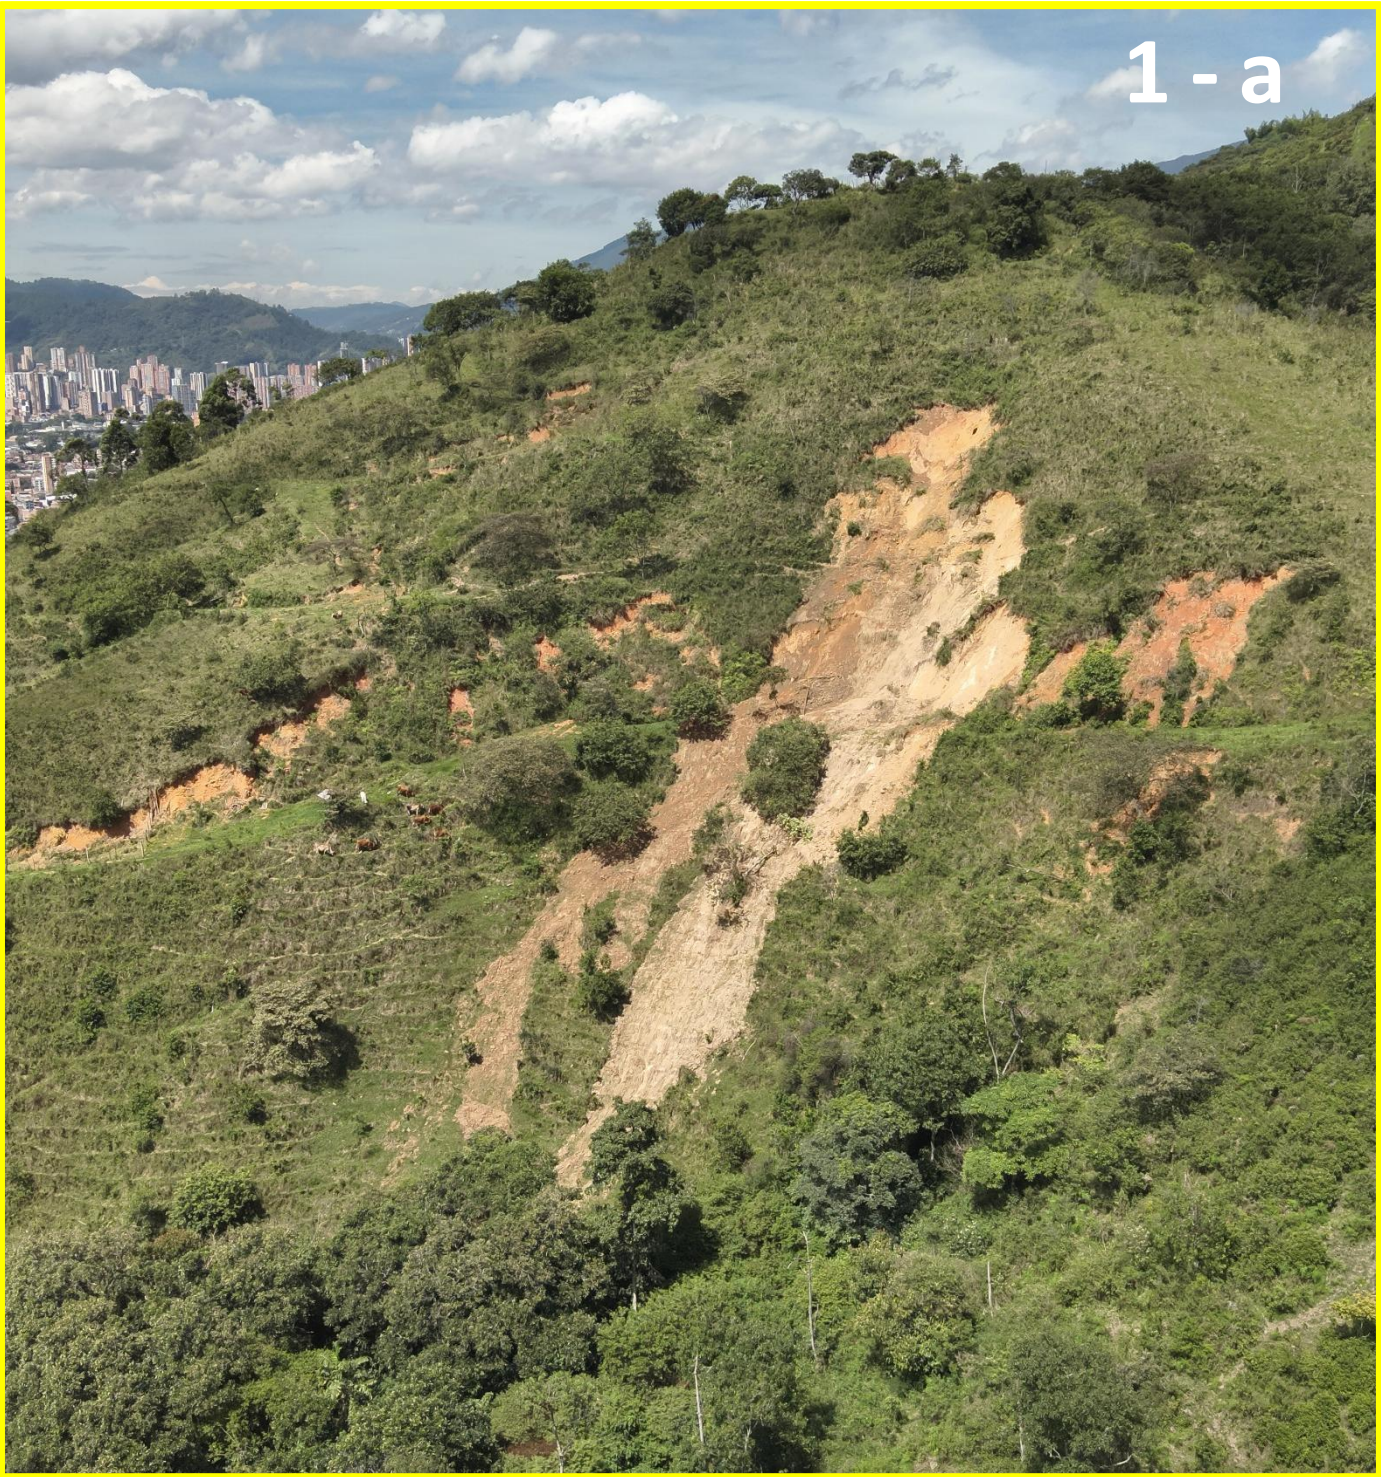
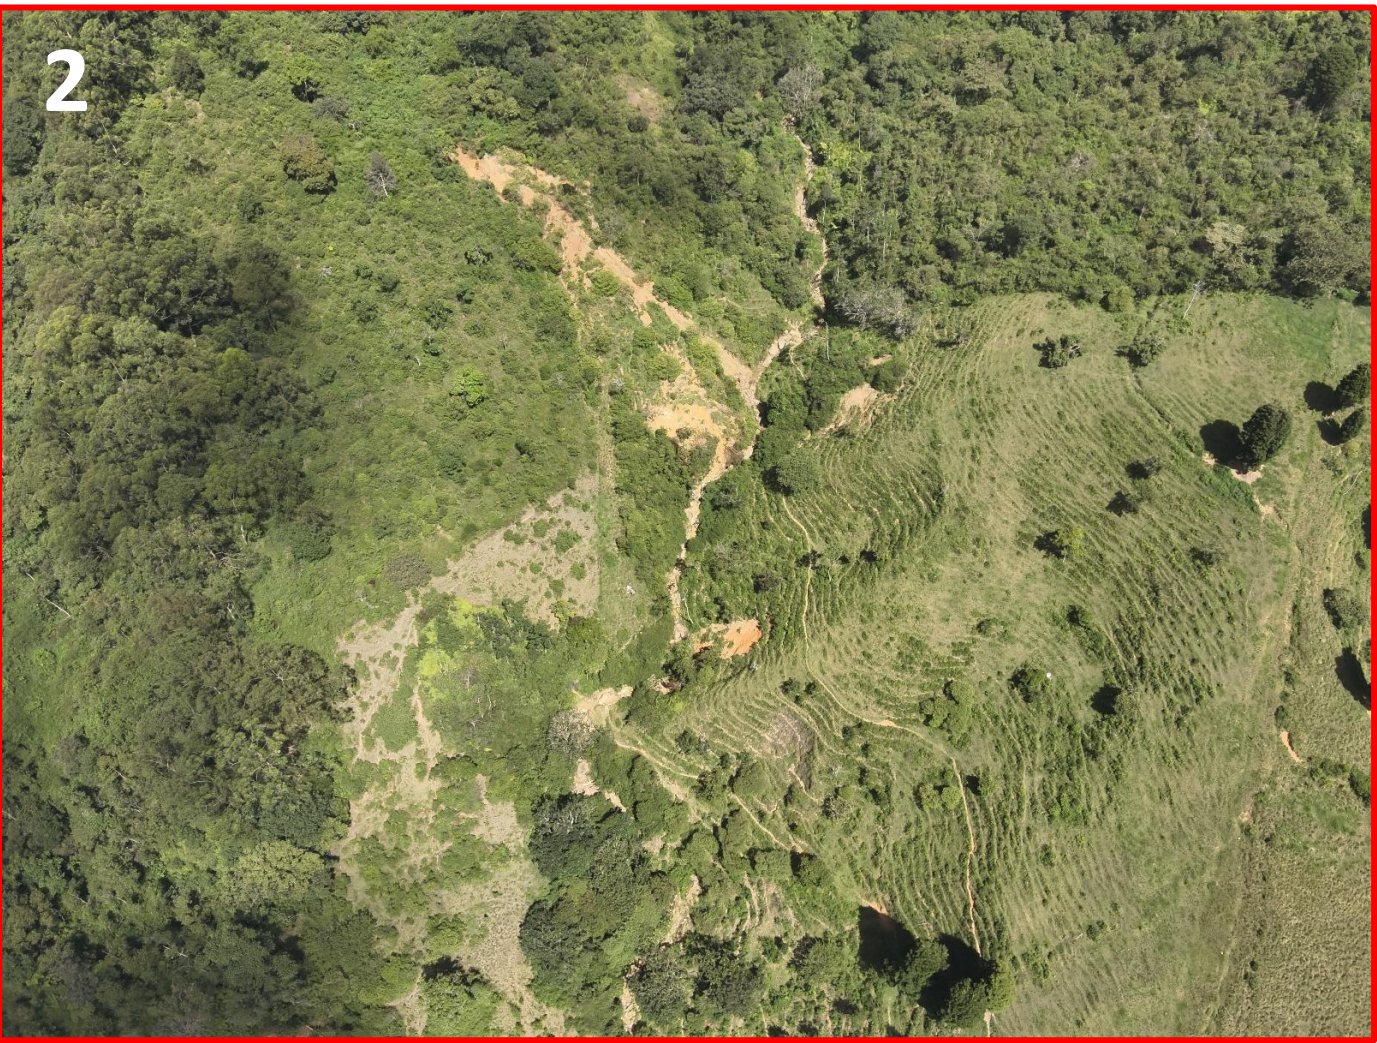
**Cuadro 1. Cuadro amarillo 1-a:** Deslizamiento superficial de unos 100 m de largo y hasta 27 m de ancho. Cerca de este se encontraron otros deslizamiento superficiales mas pequeños algunos sobre el cauce de la quebrada La Tablaza. (**cuadro amarillo 1-b**). Nuevos eventos de lluvia podrían reactivar las coronas y aportar material adicional, elevando la amenaza para los barrios mas cercanos.

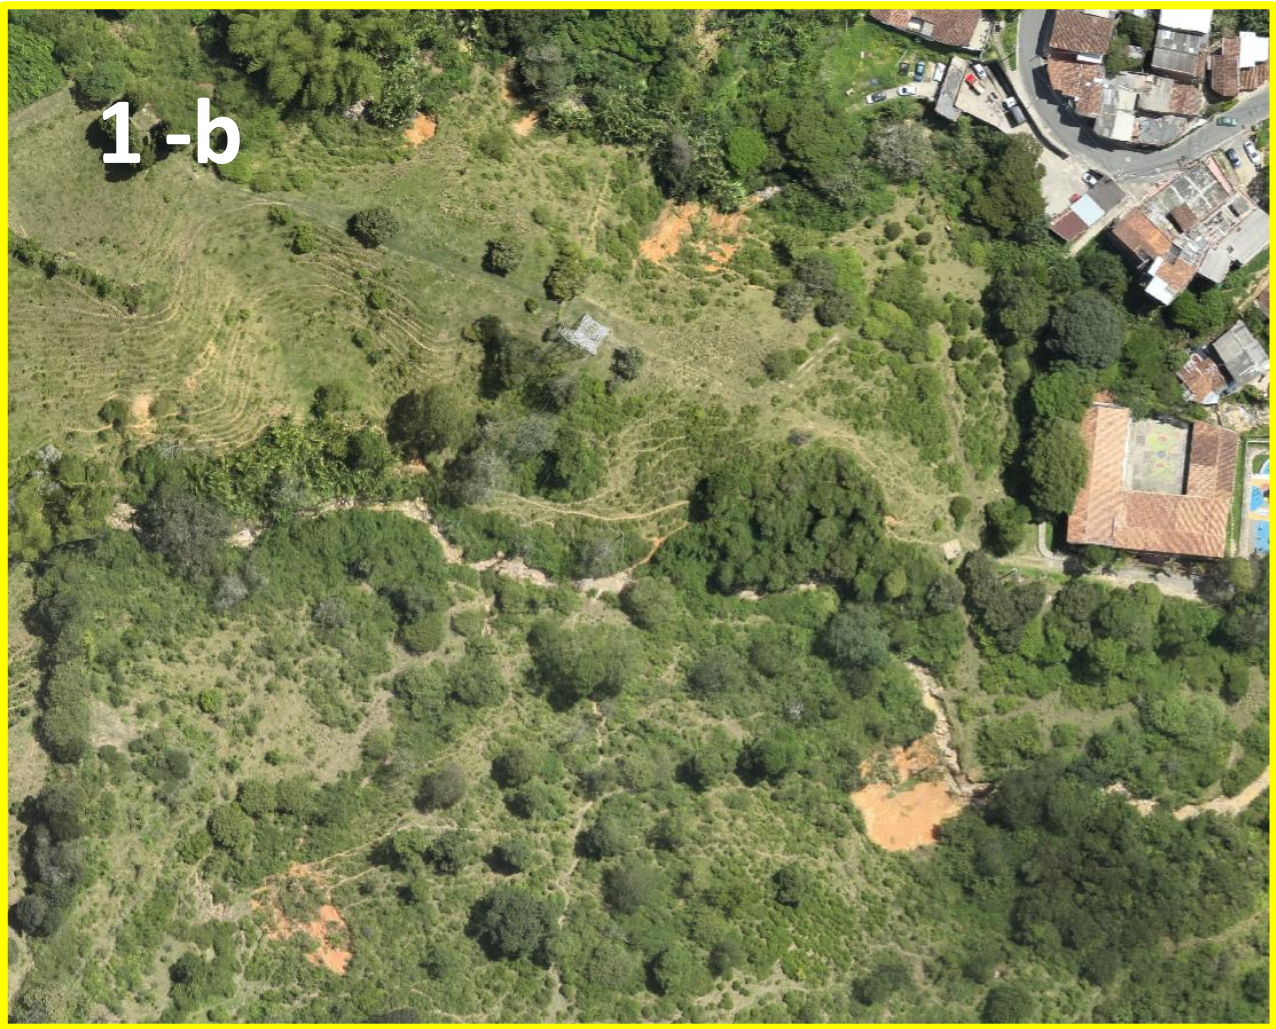
**Cuadro 2.** Ubicada 500 m aguas arriba del primer punto, en la parte alta de la cuenca de la quebrada La Tablaza. Deslizamiento superficial de longitud similar (≈100 m) que represó parte del cauce. Cerca de este se presentó otro deslizamiento cercano al cauce de magnitud mas pequeña. De continuar las precipitaciones es posible que los dos movimientos en masa continúen aportado sedimentos al cauce y detonar una avenida torrencial.
