# REPORTE DE SOBREVUELOS – LA OCULTA, SAP - MEDELLÍN

MOVIMIENTOS EN MASA

Coordenadas: 6.1897832, -75,6575792

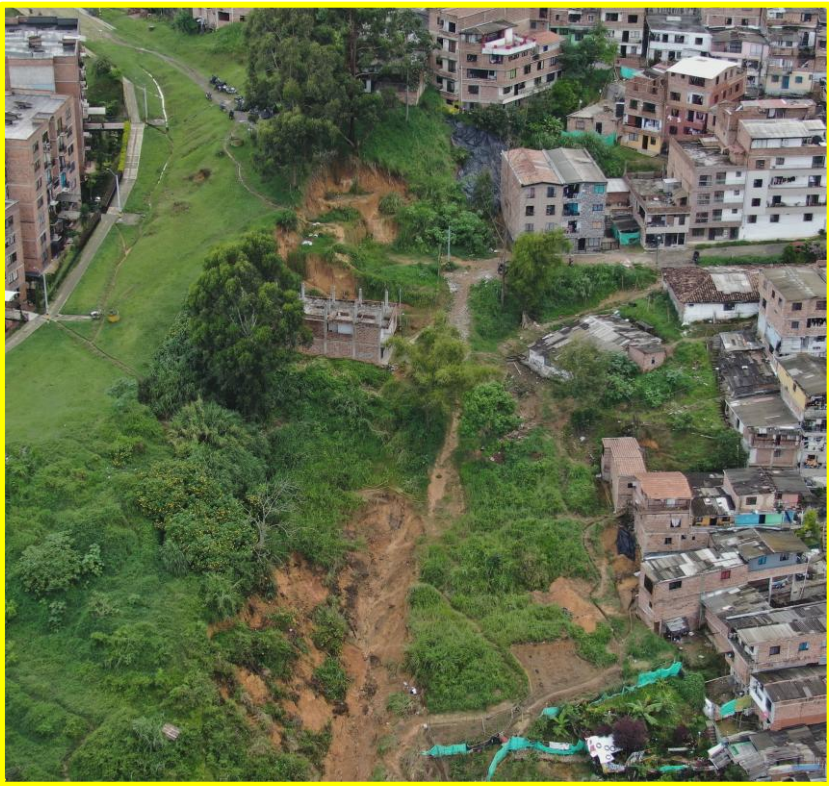
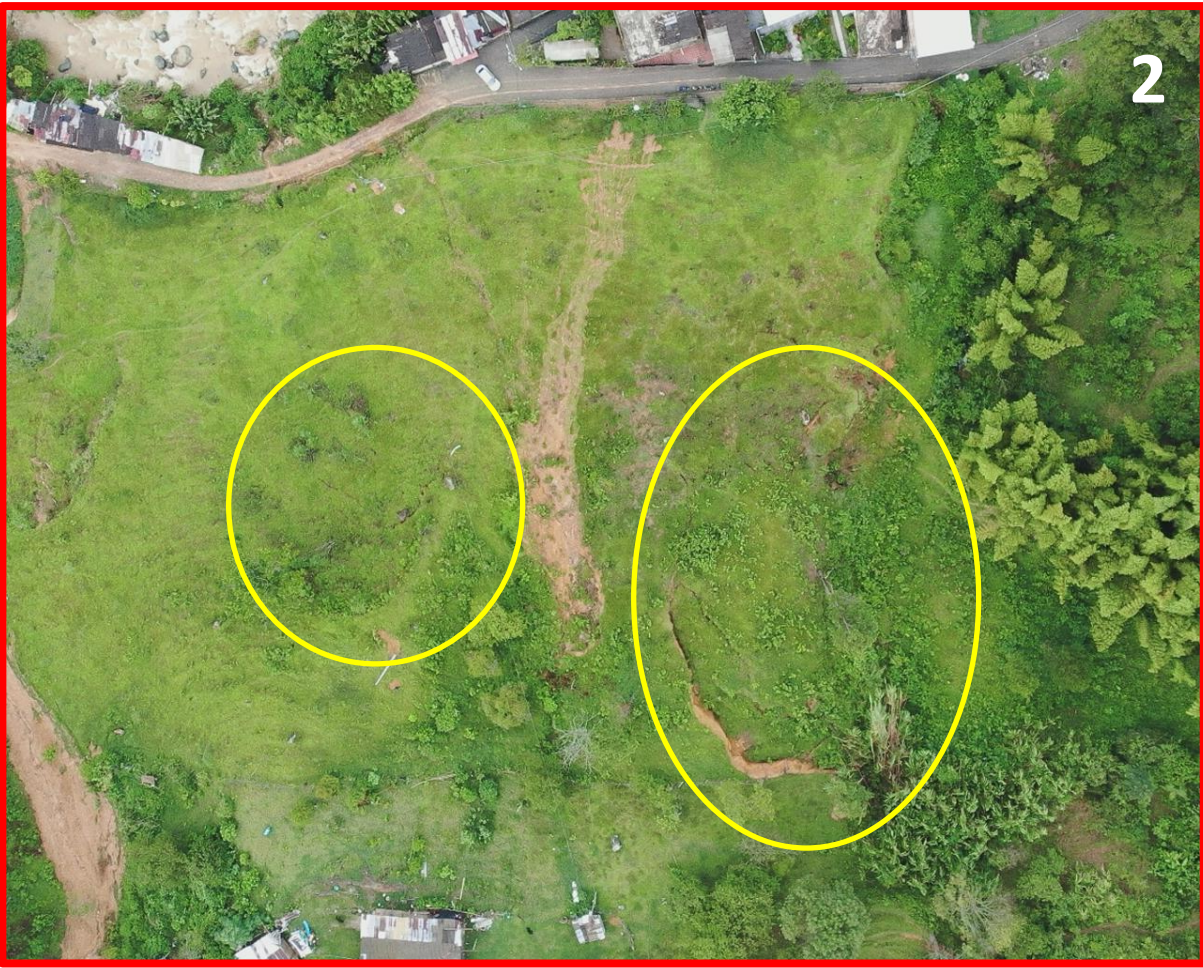
**Cuadro 2.** En el centro de la imagen se presentó un flujo superficial y, a ambos lados, zonas con alta concentración de grietas. A la izquierda se destaca una grieta de tracción de unos 15 m de longitud y 0,5 m de ancho. A la derecha se observa el escarpe (aprox. 50 m de longitud) y la corona de un deslizamiento parcial; esta zona presenta hundimientos y grietas en la parte baja, y compromete la viviendas que se encuentran en la parte inferior.

- El primero corresponde a un flujo de lodos de unos 300 m de longitud; su corona aún contiene material suelto y amenaza varias viviendas situadas aguas arriba debido a la erosión retrógrada.
- El segundo sector exhibe un escarpe y numerosas grietas de tracción que todavía no han colapsado, pero comprometerían las casas ubicadas en la parte inferior en caso de deslizamiento.
