Imagen Localización

Generalidades

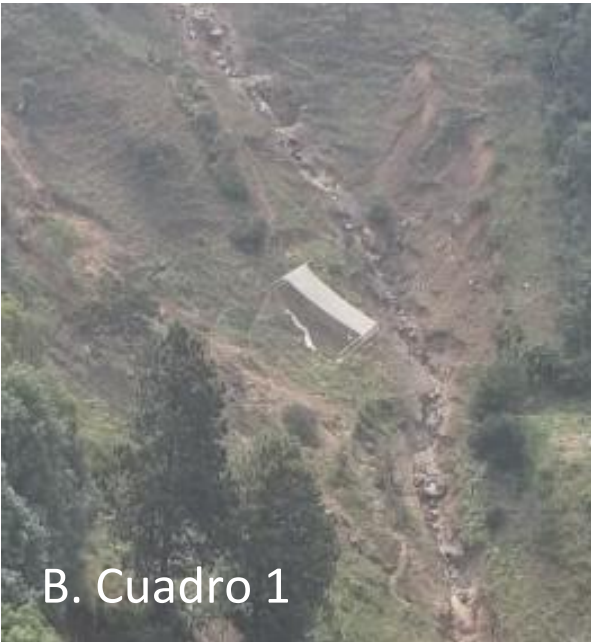
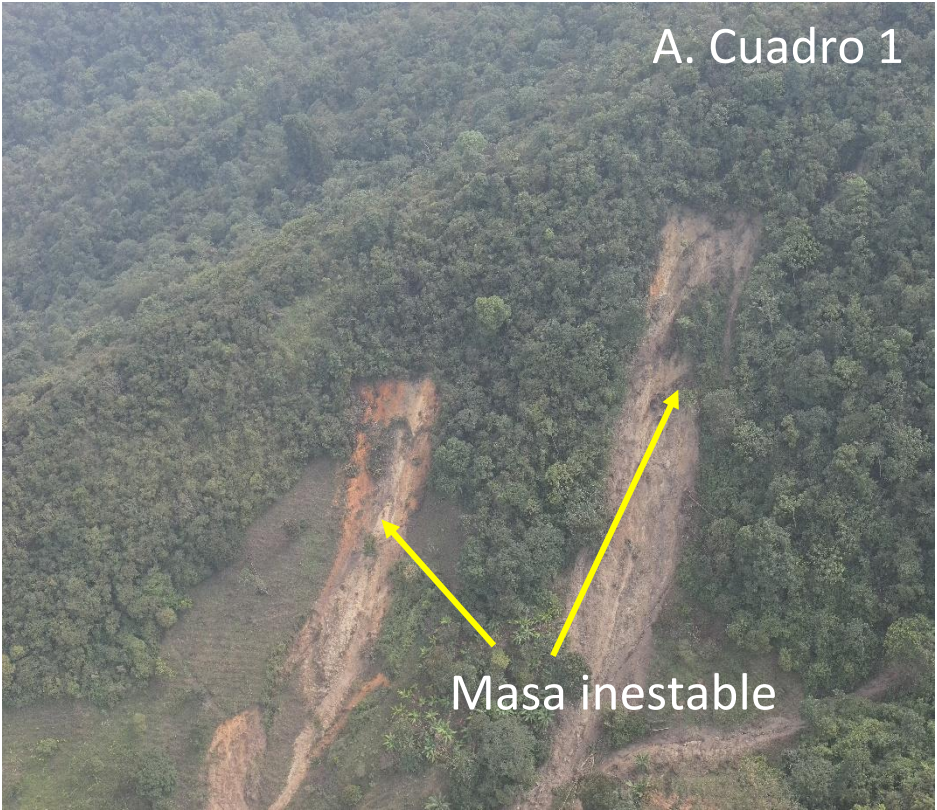
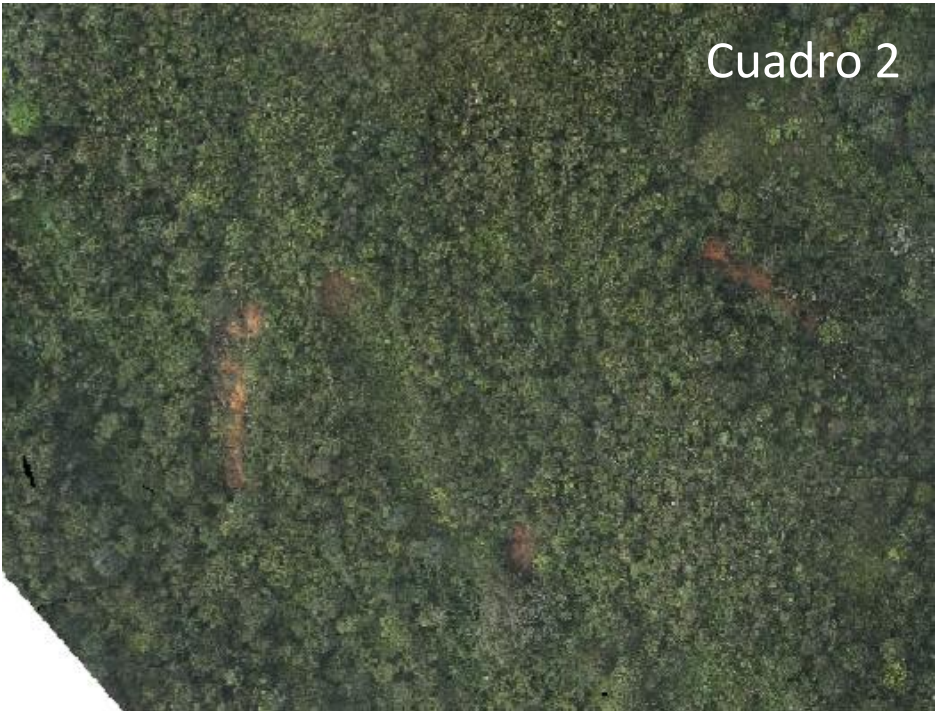
Hacia la zona occidental del sobrevuelo entre la Q. La Tablaza y La San Joaquina se observan un conjunto de movimientos en masa tipo deslizamiento traslacional (cuadro 2) que debido a sus tamaños pequeños no lograron aportar material para la ocurrencia de la avenida torrencial.

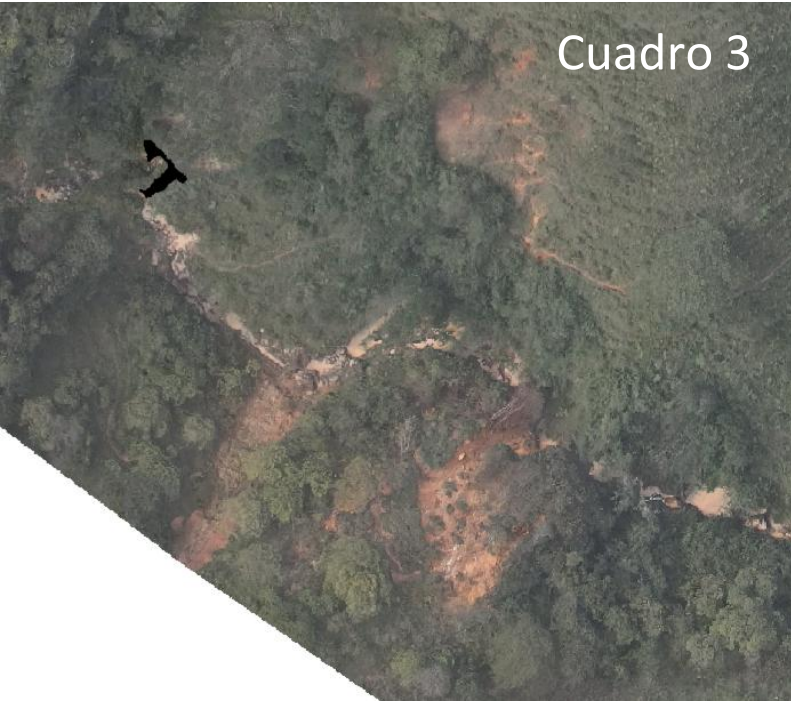
En el cuadro 3 se observan movimientos tipo flujo que depositaron material en la quebrada La San Joaquina. Aunque estos flujos son de menor tamaño en comparación con los observados en la quebrada La Tablaza, el material transportado por La San Joaquina termina siendo arrastrado aguas abajo hasta desembocar en la misma quebrada La Tablaza, contribuyendo así al aumento de sedimentos en esta última.
