# REPORTE DE SOBREVUELOS - EMERGENCIA VILLALÍA - ITAGÜÍ

## MOVIMIENTOS EN MASA | Coordenadas: 6.177883, -75.627217

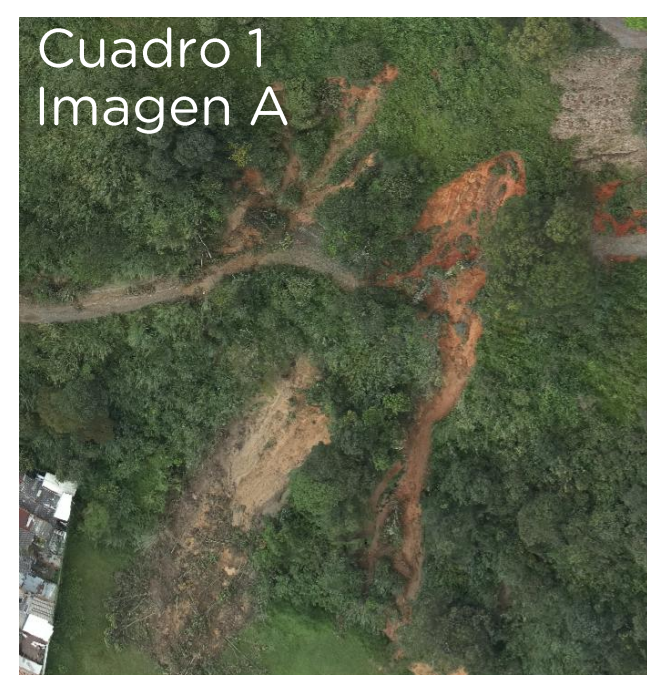
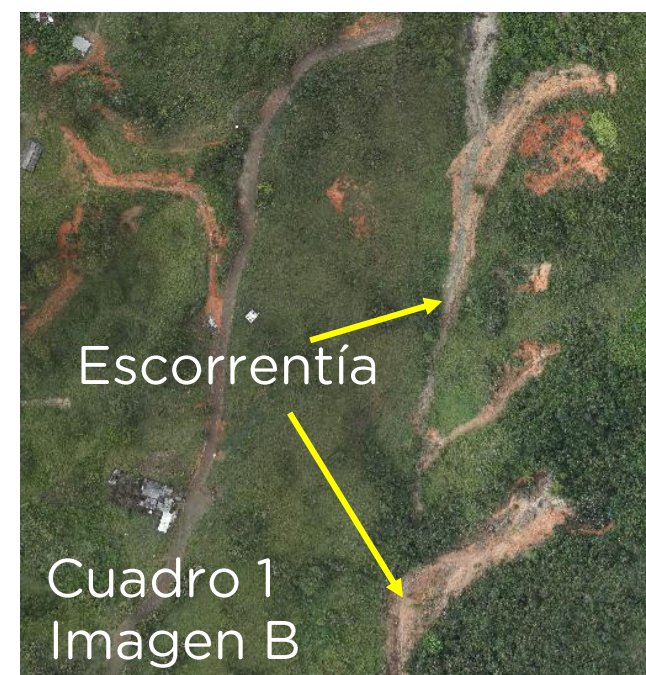
Estos flujos ocurrieron, en general, sobre un camino de acceso a la parte alta de Villalía en su zona oriental (ver imagen A). Usualmente depositaron su material sobre el camino y no alcanzaron directamente los cauces. Sin embargo, en la imagen B se observa que estos flujos favorecieron la concentración de agua y se evidencia escorrentía.

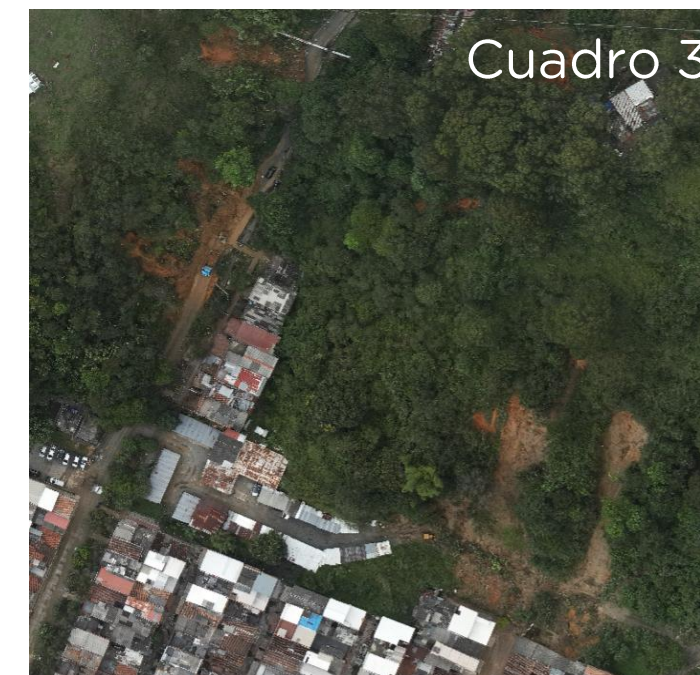
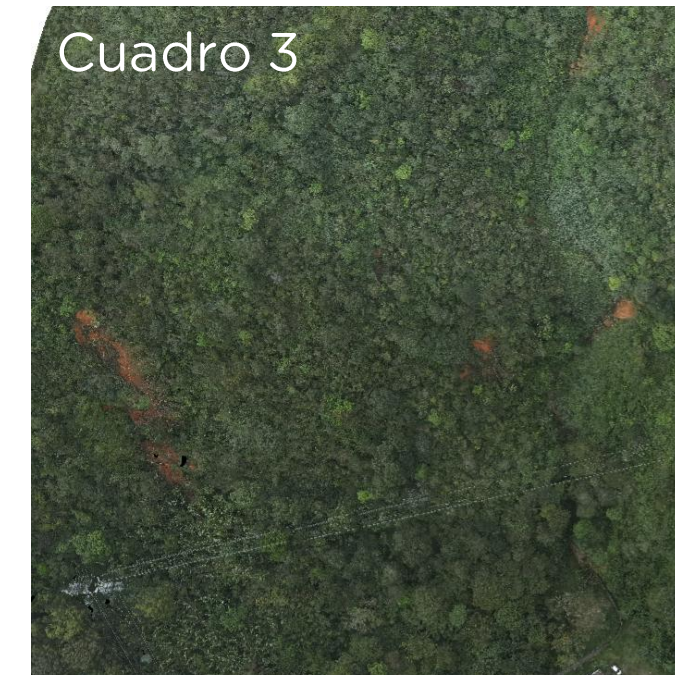
Estos flujos ocurrieron en la parte baja de Villalía. Por lo general movilizaron su material sobre vías y algunas viviendas. Algunos flujos hacia el occidente podrían estar obstruyendo cauces menores.

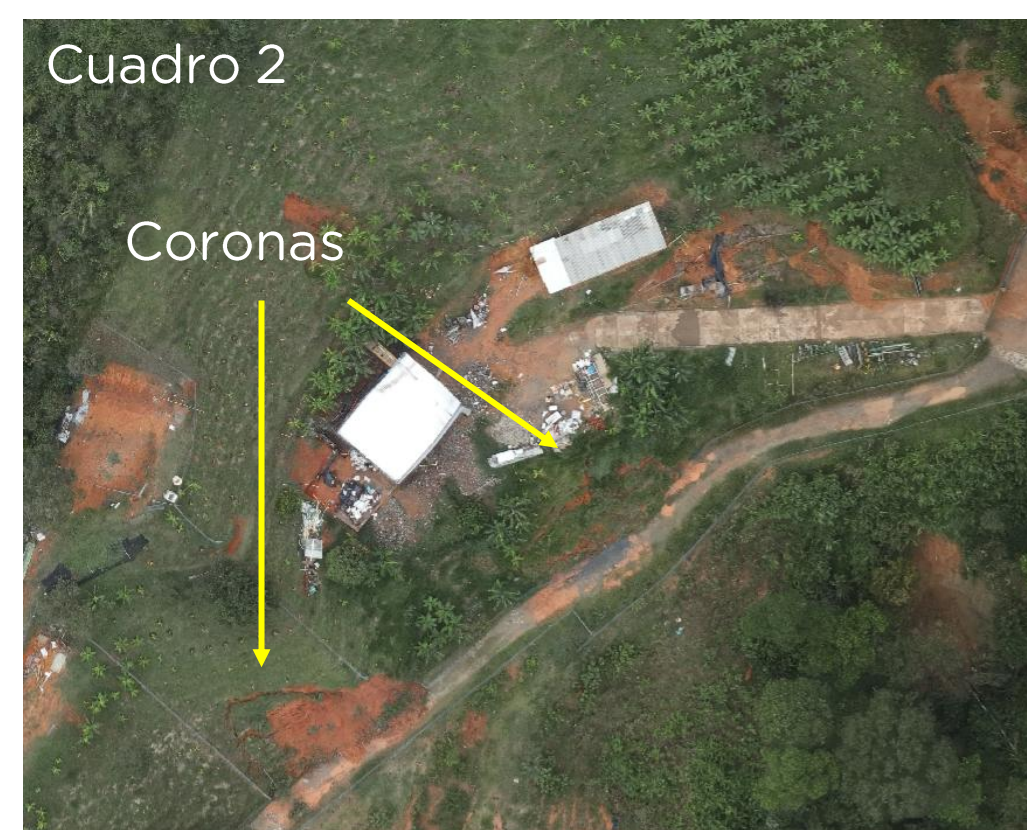
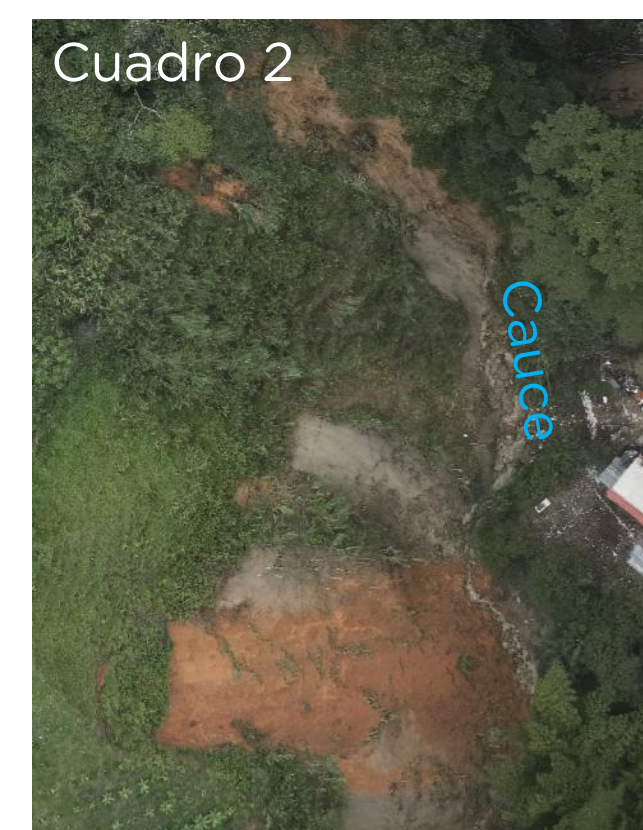
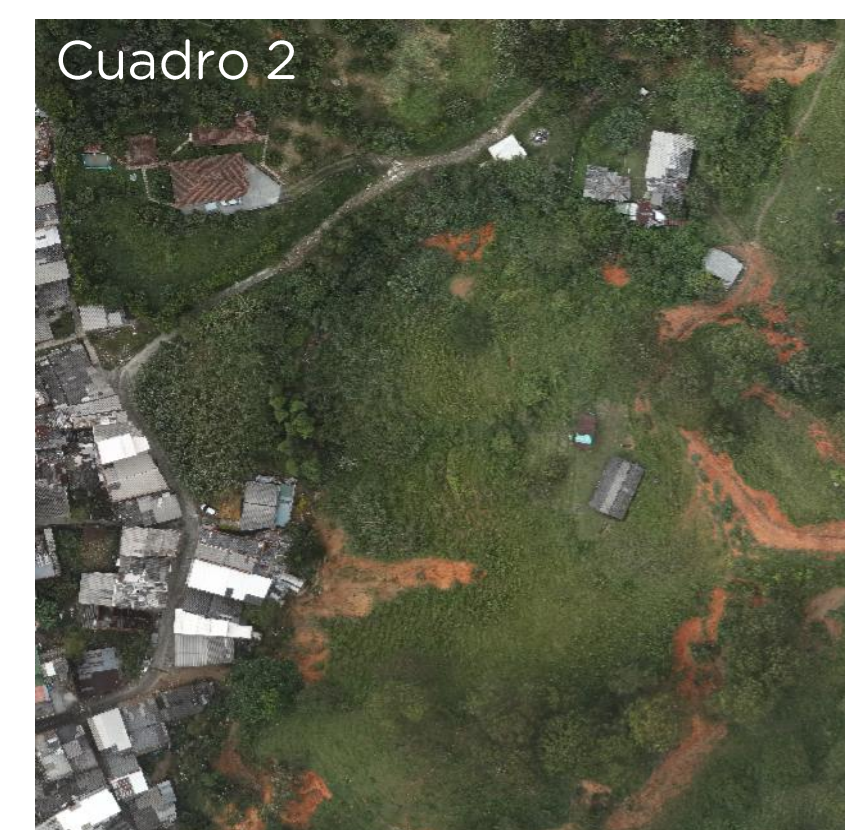
Estos eventos de tipo flujo y rotacionales ocurrieron, en general, sobre las vías de acceso a la zona poblada de la parte alta de Villalía, en su parte central y occidental. Usualmente depositaron su material sobre algunas viviendas, obras y cauces menores, lo que podría generar represamientos que solo fueron evidentes en un tramo del cauce, ya que en otras secciones no se logró identificar represamientos debido a la densa cobertura vegetal presente en sus alrededores. Los deslizamientos rotacionales en sus coronas aun presentan material inestable fácilmente movilizable.
