### Ortomosaico

### Generalidades

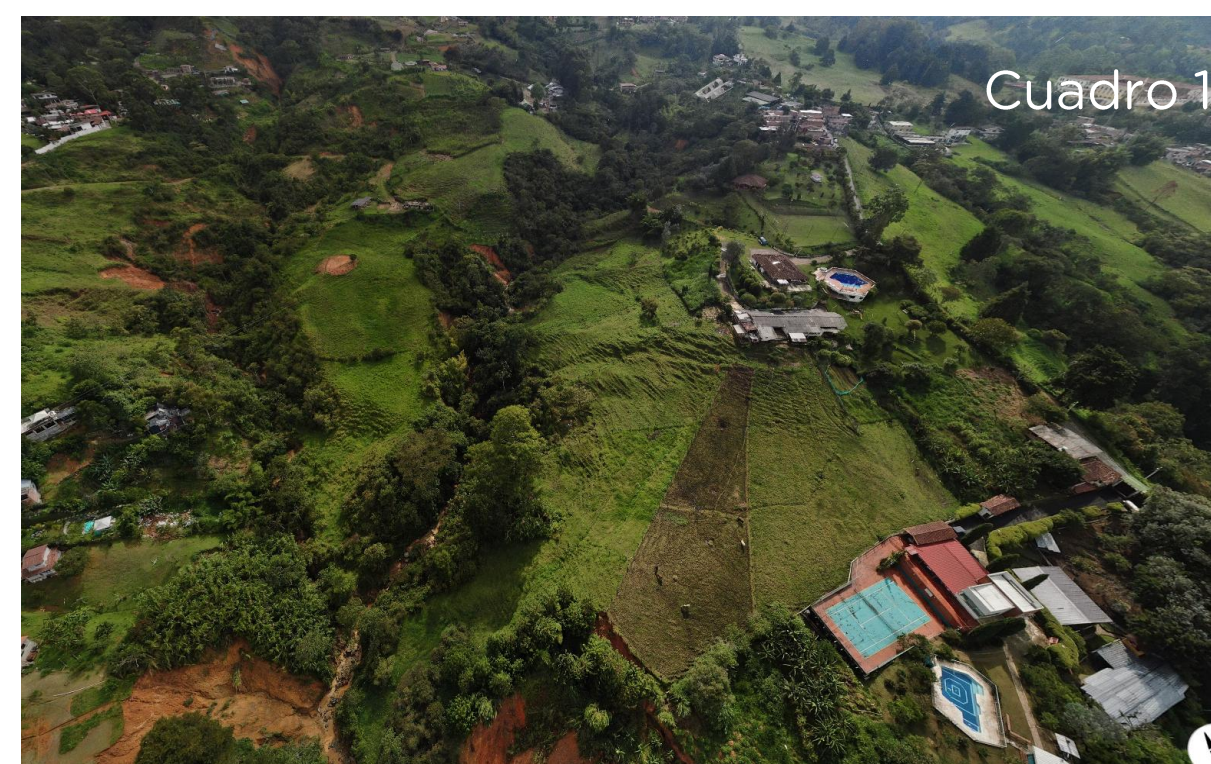
Estos eventos se concentran en 2 drenajes tributarios en la cuenca media de la quebrada La Limona, son de tipo flujo y algunos posiblemente rotacionales donde se pueden ver escarpes de falla. Todos direccionan su material directamente hacia la quebrada. Por esta sección de la cuenca, se contaron aproximadamente 13 movimientos en masa, a través de inspección visual de las imágenes. Los materiales movilizados por el momento no muestran evidencias de obstrucción del cauce. Estos deslizamientos se localizan en altas pendientes, lo que favorecería el eventual aporte de material al cauce con lluvias posteriores. La imagen panorámica muestra una fracción más arriba del ortomosaico en orientación hacia el noroccidente. En general en la quebrada se ve un alto transporte de sedimento, alta turbidez y procesos de socavación laterales.

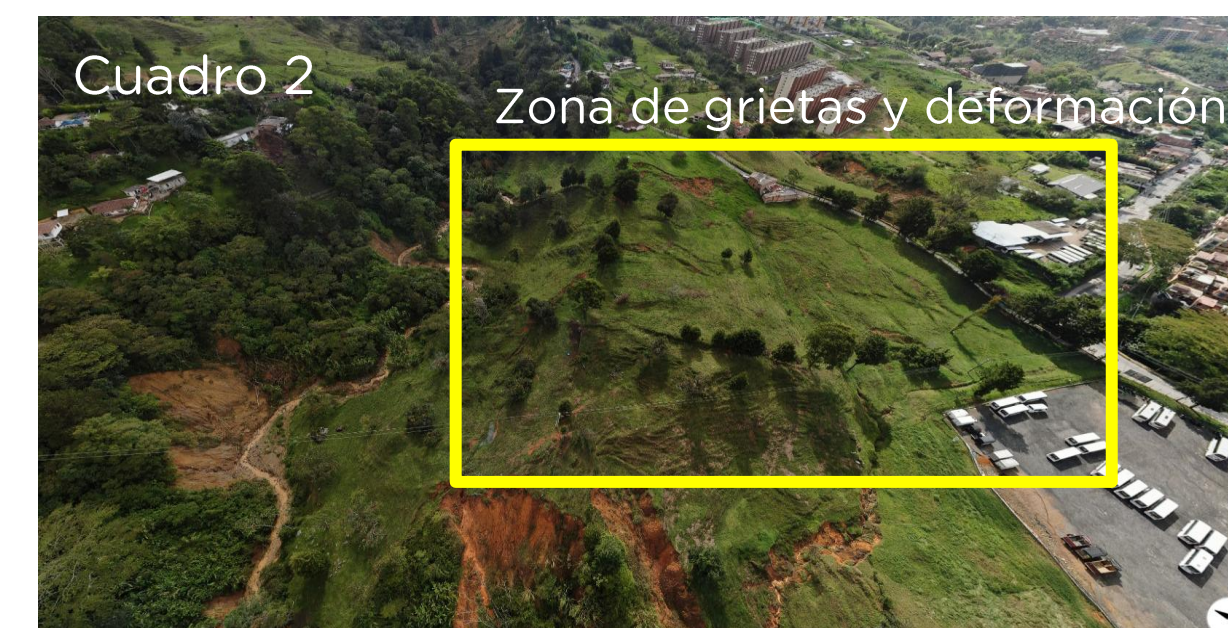
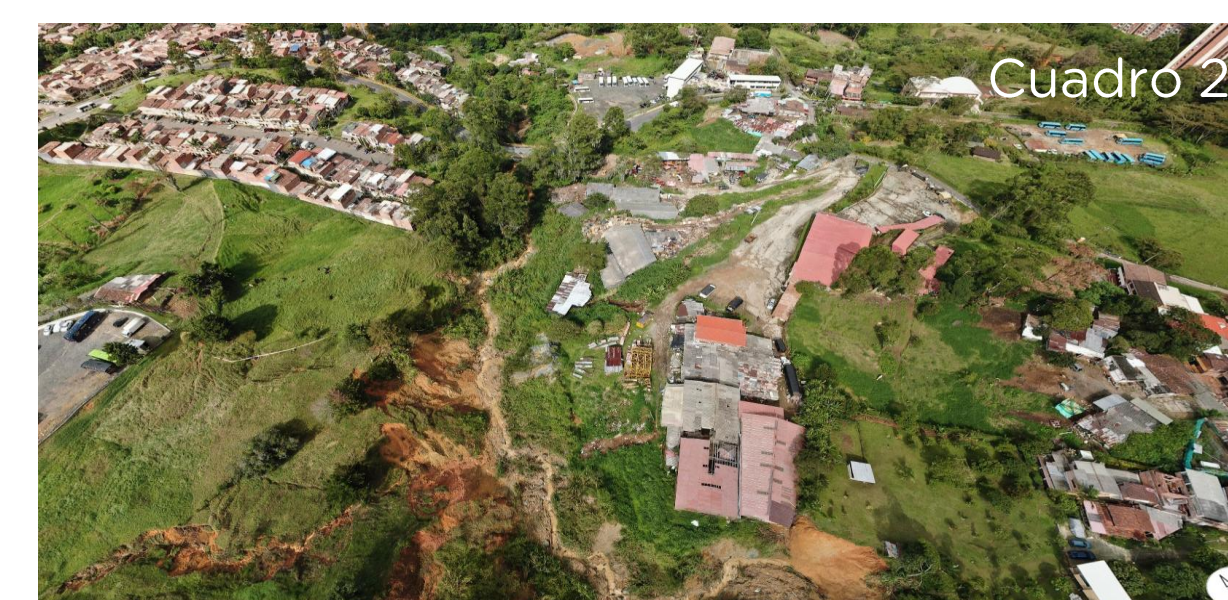
Estos eventos se concentran en el cauce principal de la cuenca media-baja de la quebrada La Limona, son de tipo flujo y algunos posiblemente rotacionales donde se pueden ver escarpes de falla y volúmenes deslizados considerables, además de una zona de gran deformación donde se presentan grietas visibles. En su mayoría, el material va directamente hacia la quebrada. Por esta sección de la cuenca, se contaron aproximadamente 11 movimientos en masa, a través de inspección visual de las imágenes.

Los materiales movilizados por el momento no muestran evidencias de obstrucción del cauce. Se evidencia socavación lateral. Aunque en la visual de la imagen 360 no se ve, gracias al ortomosaico en la cuenca adyacente, La Manguala, se ven procesos de remoción sobre la Calle 56 sur en frente del parqueadero los cañazos
