# REPORTE DE SOBREVUELOS - SECTOR EL CHISPERO - MEDELLÍN

MOVIMIENTOS EN MASA | Coordenadas: 6.3000, -75.5958

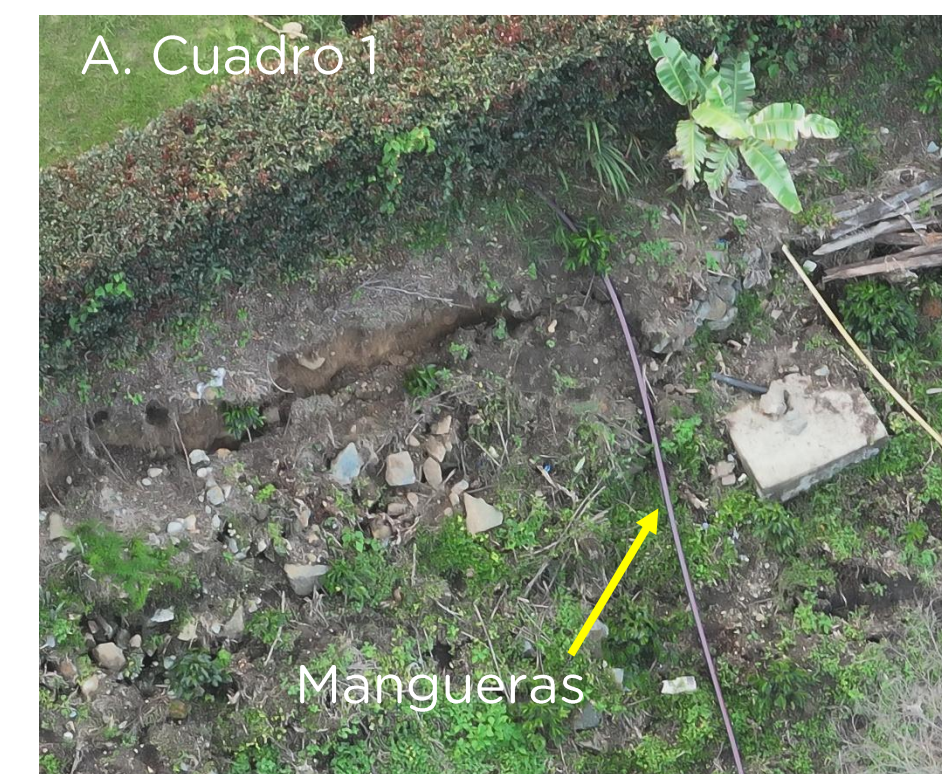
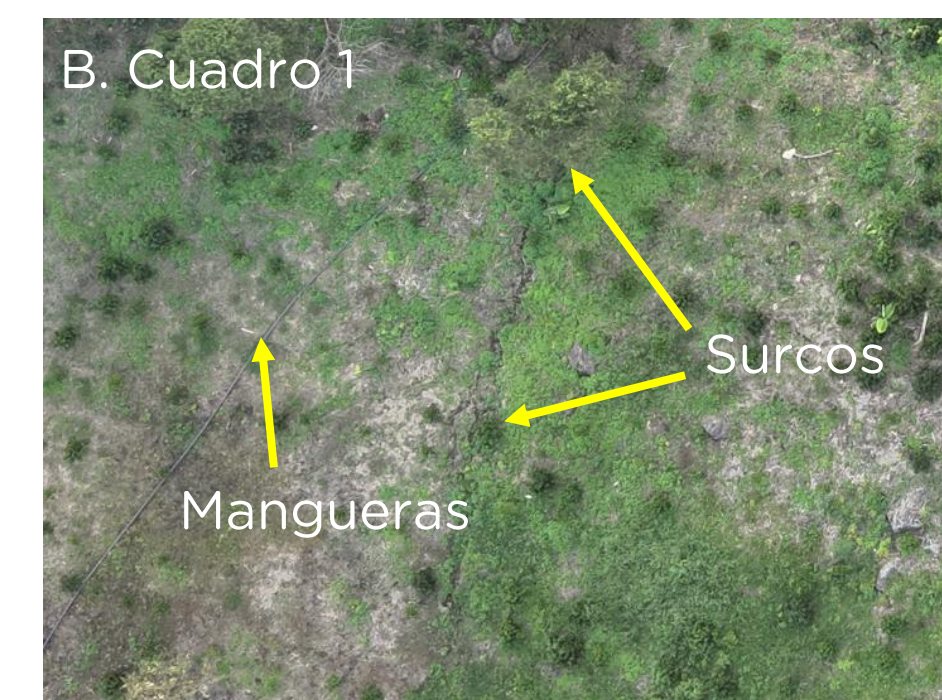
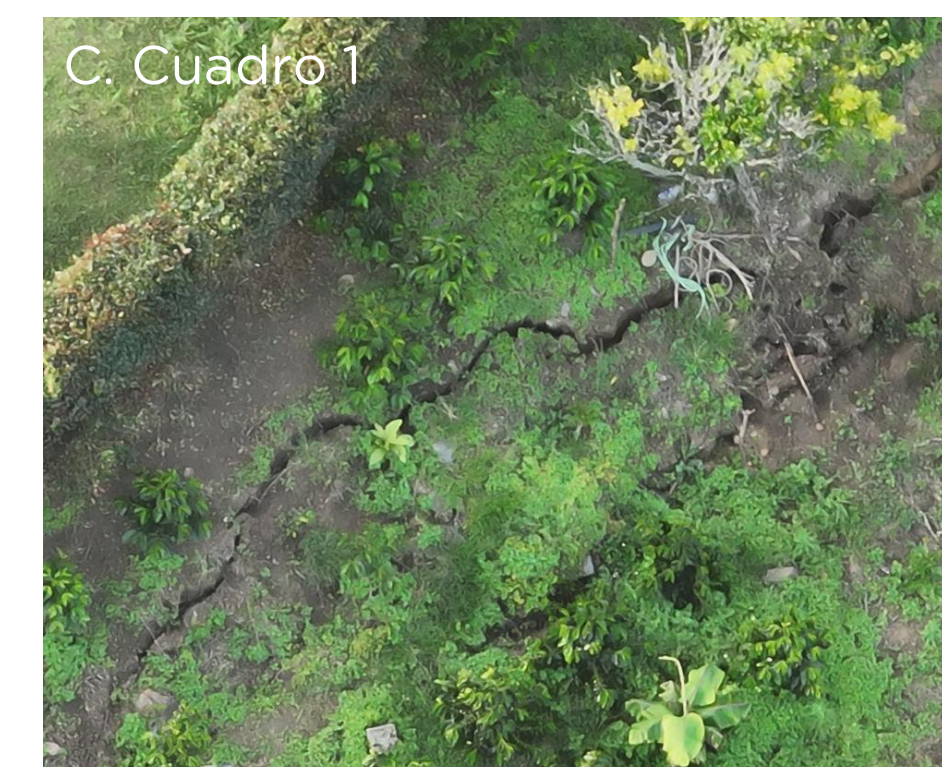
En las zonas pobladas aledañas no se observaron evidencias de movimientos en masa, desplazamientos ni deformaciones superficiales evidentes.
