# REPORTE DE SOBREVUELOS - CANALÓN - SABANETA

MOVIMIENTOS EN MASA | Coordenadas: 6.140094, -75.608856

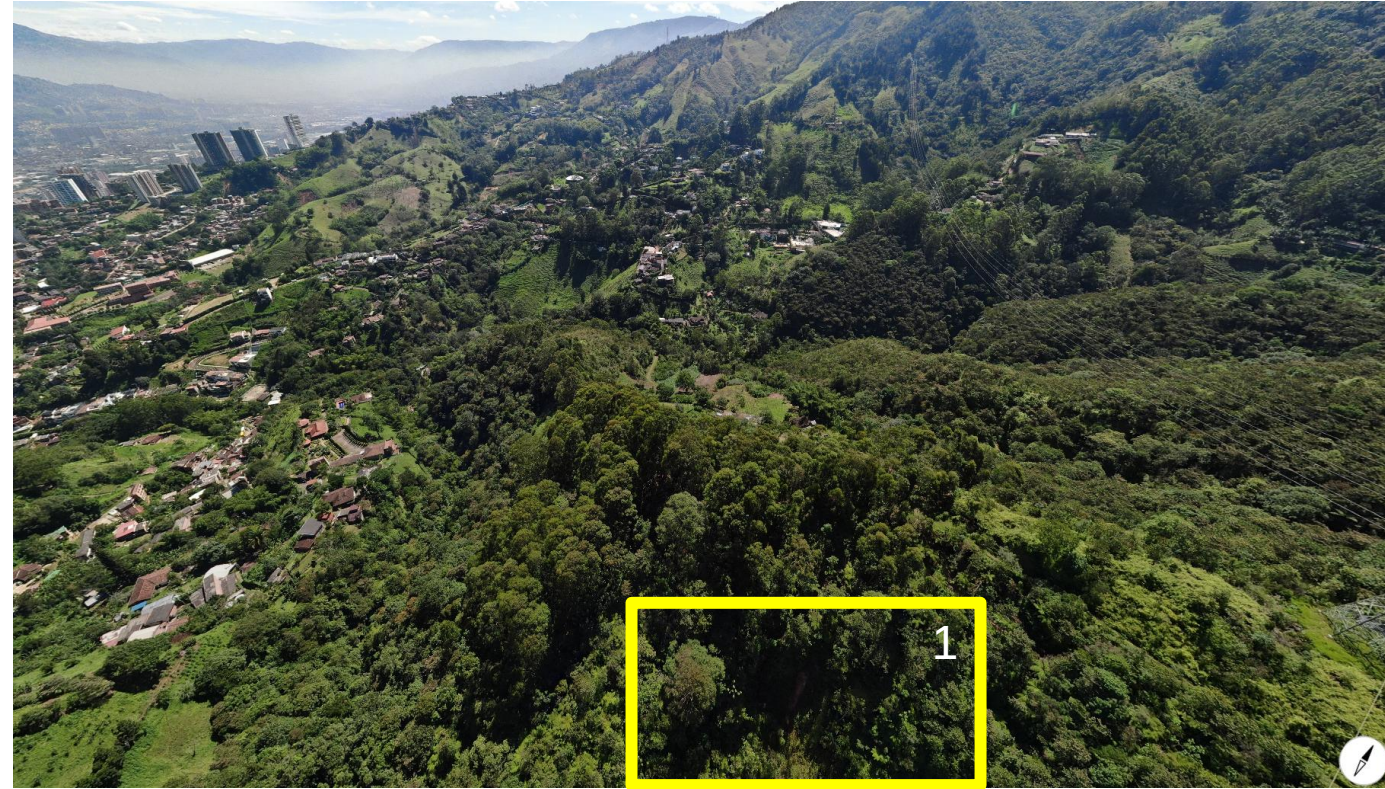
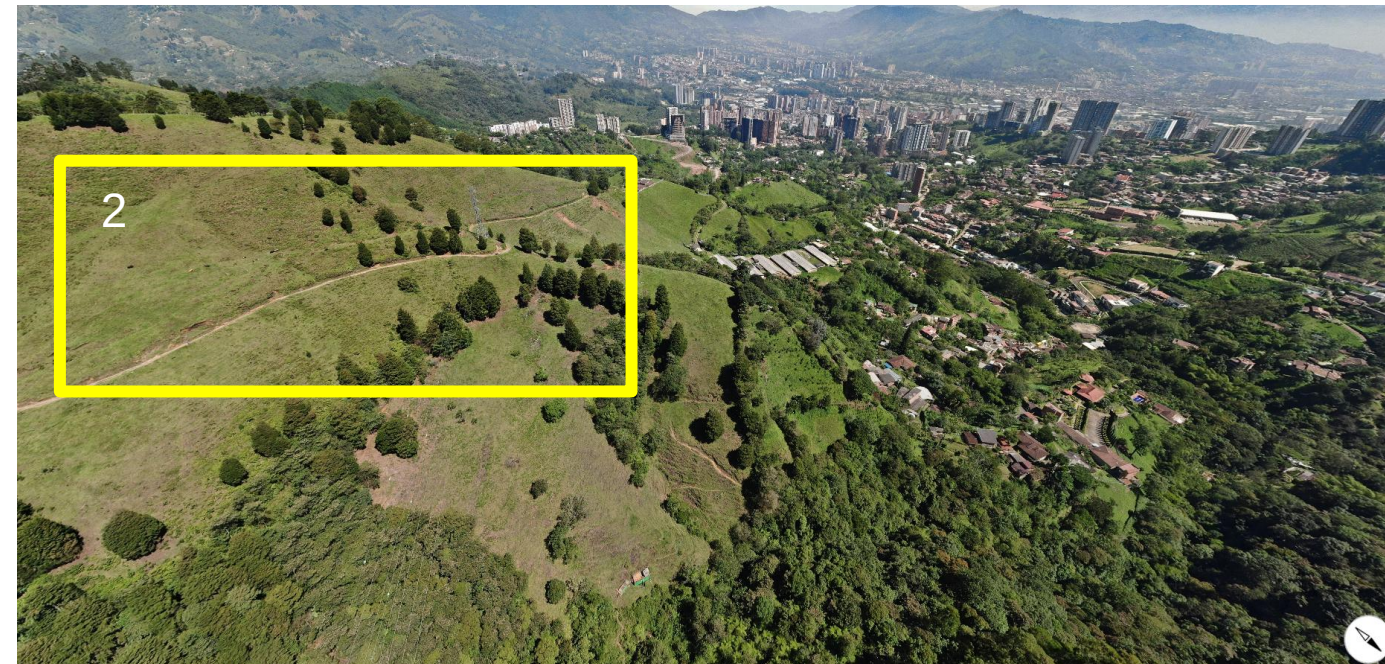
Este sobrevuelo corresponde a material audiovisual de la zona de Canalón, cercana a San Isidro, donde se evidenciaron **grietas y movimientos en masa** asociados al evento de lluvia del 8 de mayo, durante el cual los pluviómetros cercanos registraron en promedio 90 mm de precipitación acumulada.

- Se evidenciaron algunas grietas cercanas a redes eléctricas y vías, además de deslizamientos que posiblemente están depositando su material en los cauces.

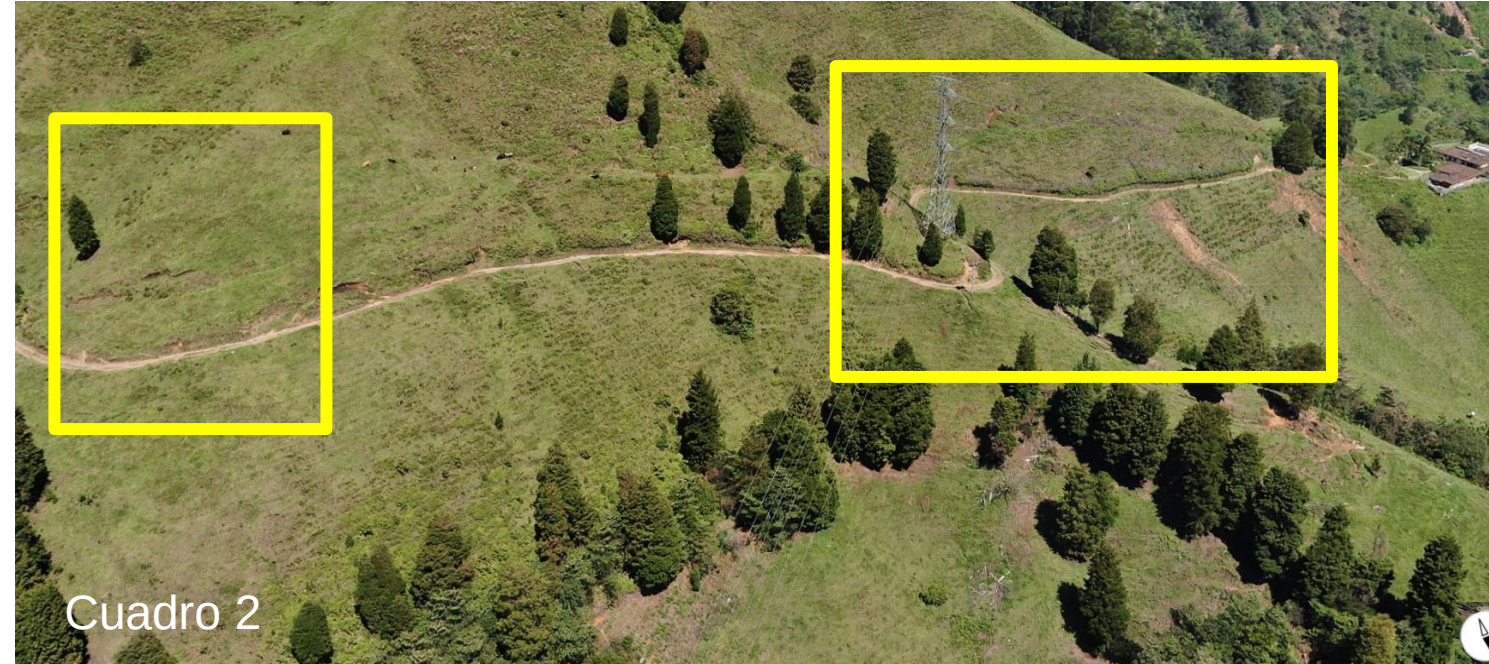
En este sector se pueden visualizar algunos flujos y evidencias de erosión superficial. Adicionalmente, se observan grietas cercanas a una vía veredal que requieren una inspección detallada para determinar su origen y posibles causas, ya que algunas de ellas se encuentran próximas a postes de redes eléctricas.

Sobre esta misma vía se pueden ver deslizamientos rotacionales pequeños. En la parte superior de la cuenca se pueden ver procesos de erosión menores y algunas grietas.

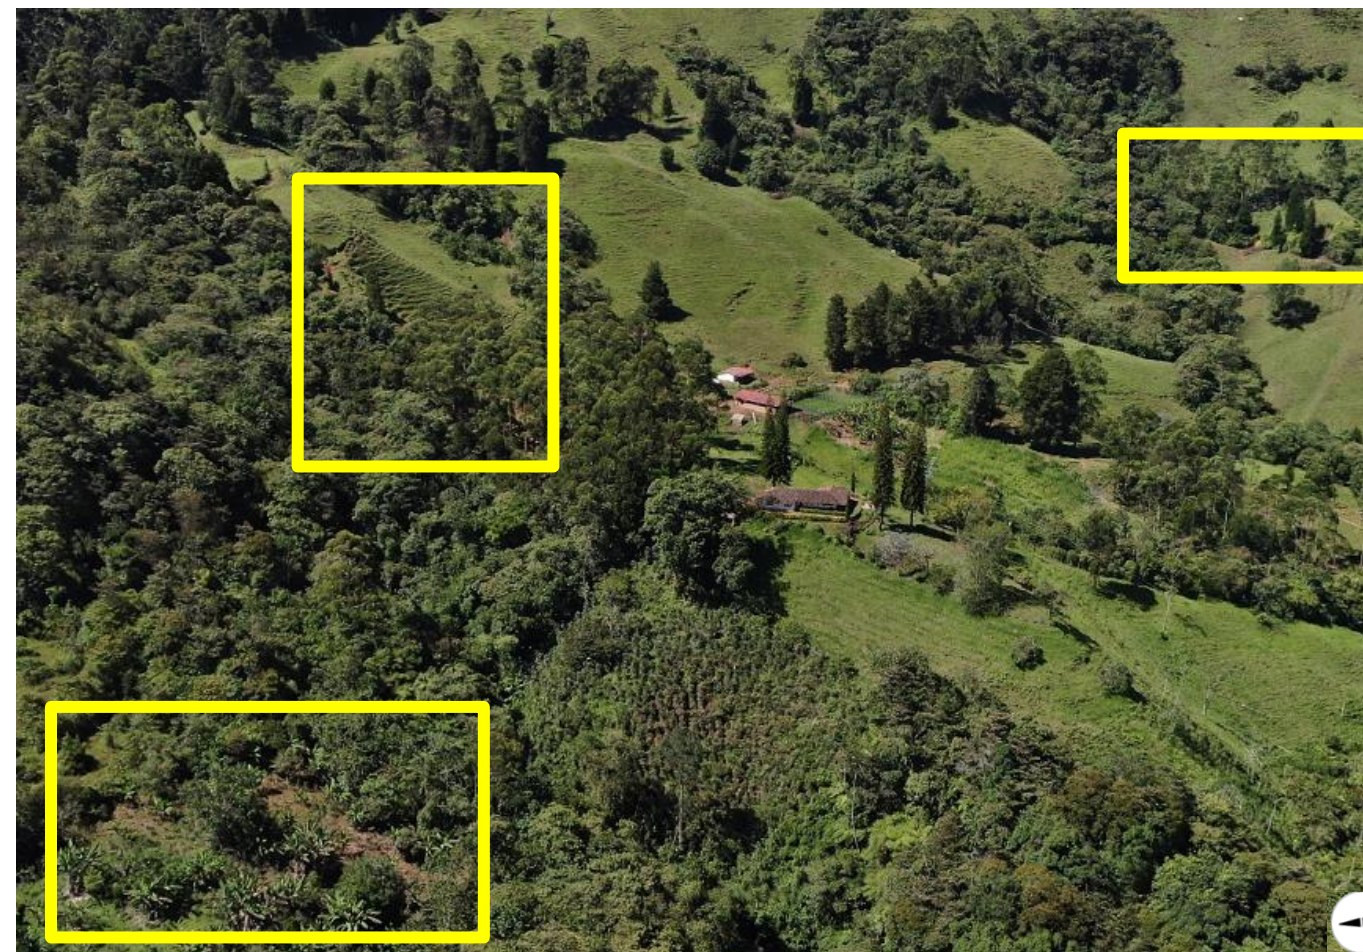
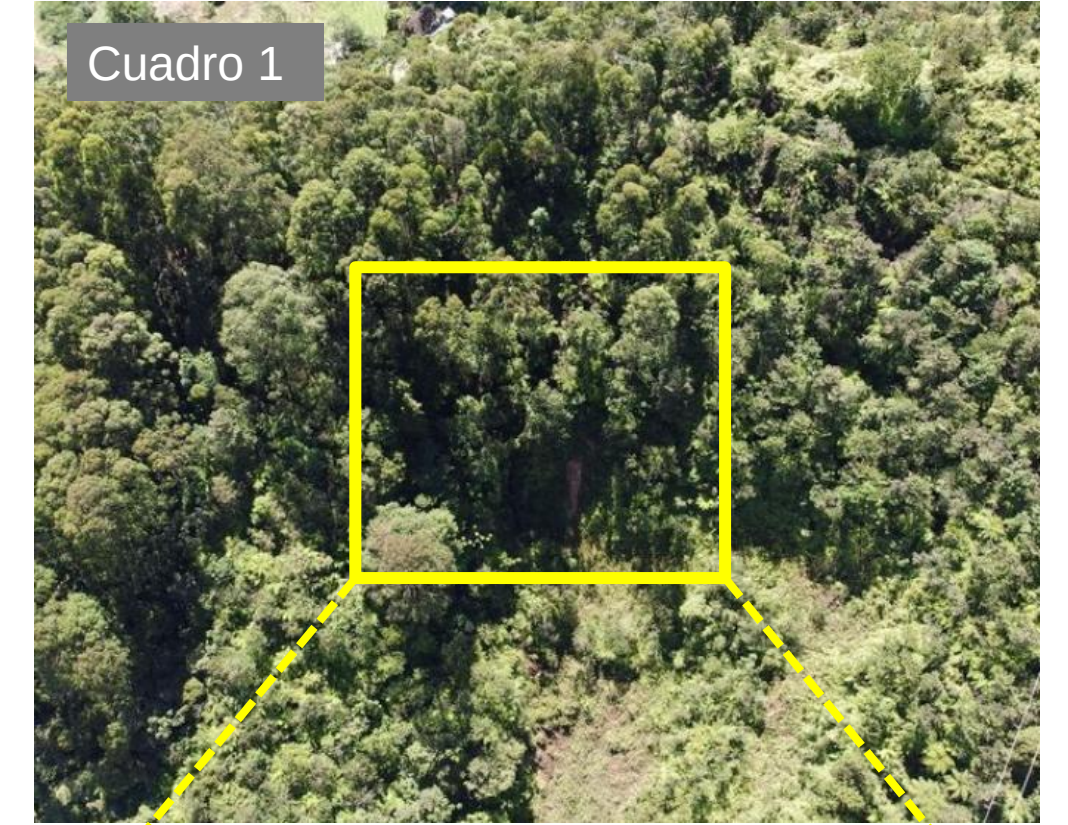
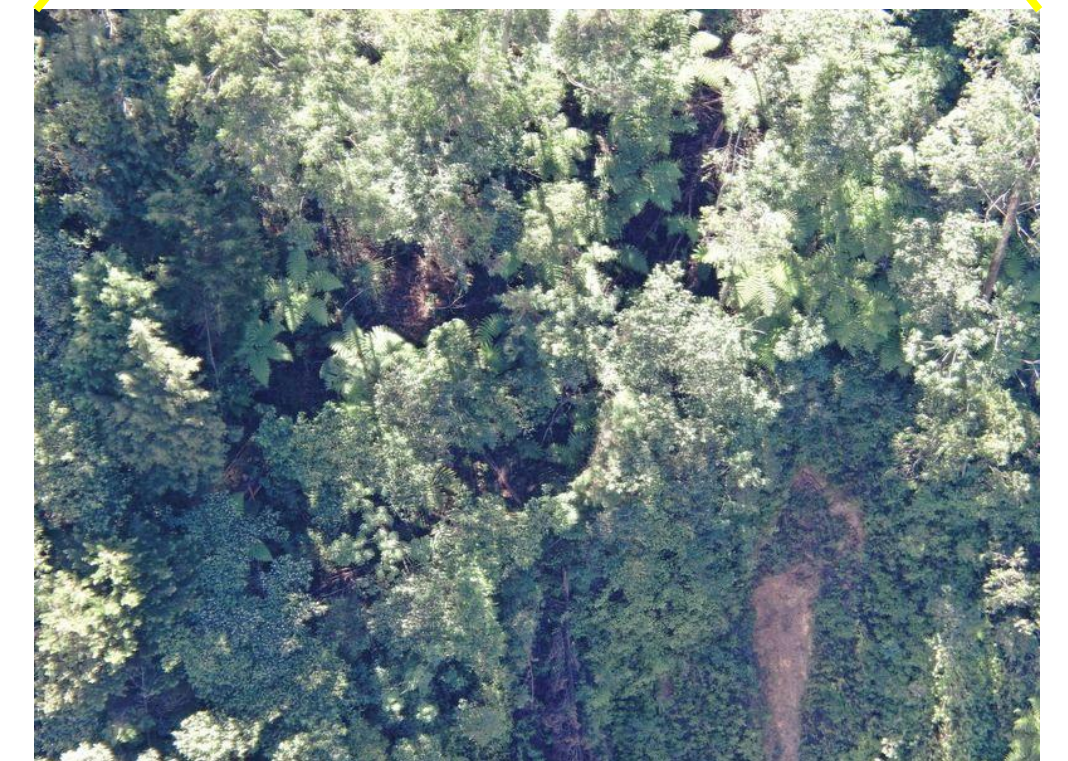
Sobre un tributario de la quebrada La Doctora se evidenció un movimiento en masa que posiblemente está generando represamientos; sin embargo, debido a la densa cobertura vegetal no fue posible visualizarlo completamente.
