En la imagen superior se presenta un mapa de referencia con fines exclusivamente de localización. El sobrevuelo corresponde a material audiovisual que se realizó en el municipio de Copacabana sobre el puente colgante peatonal La Asunción – Villanueva, ubicado sobre el río Medellín, donde se identifica un deslizamiento de tamaño pequeño como consecuencia de socavación lateral de dicho cuerpo de agua.

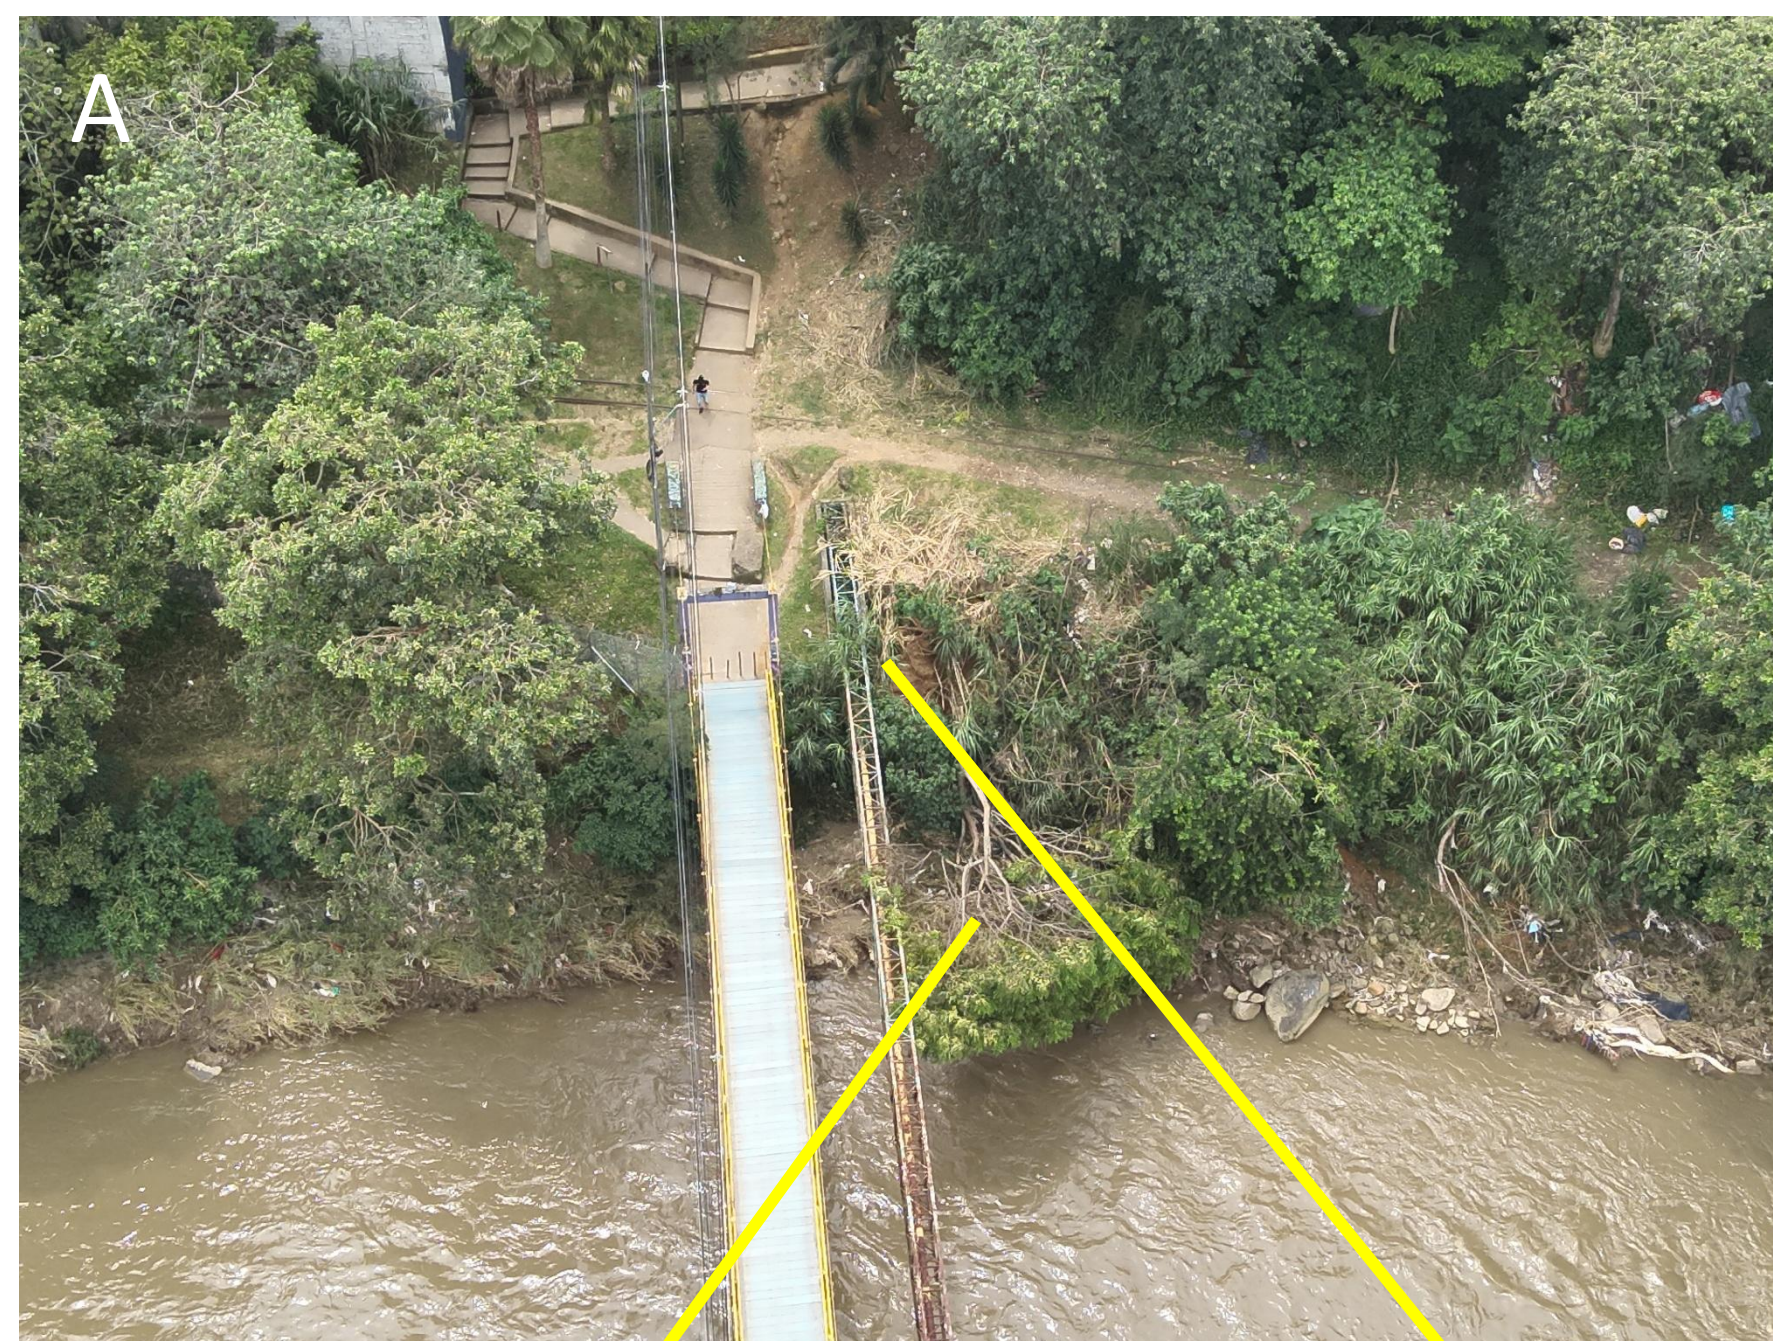
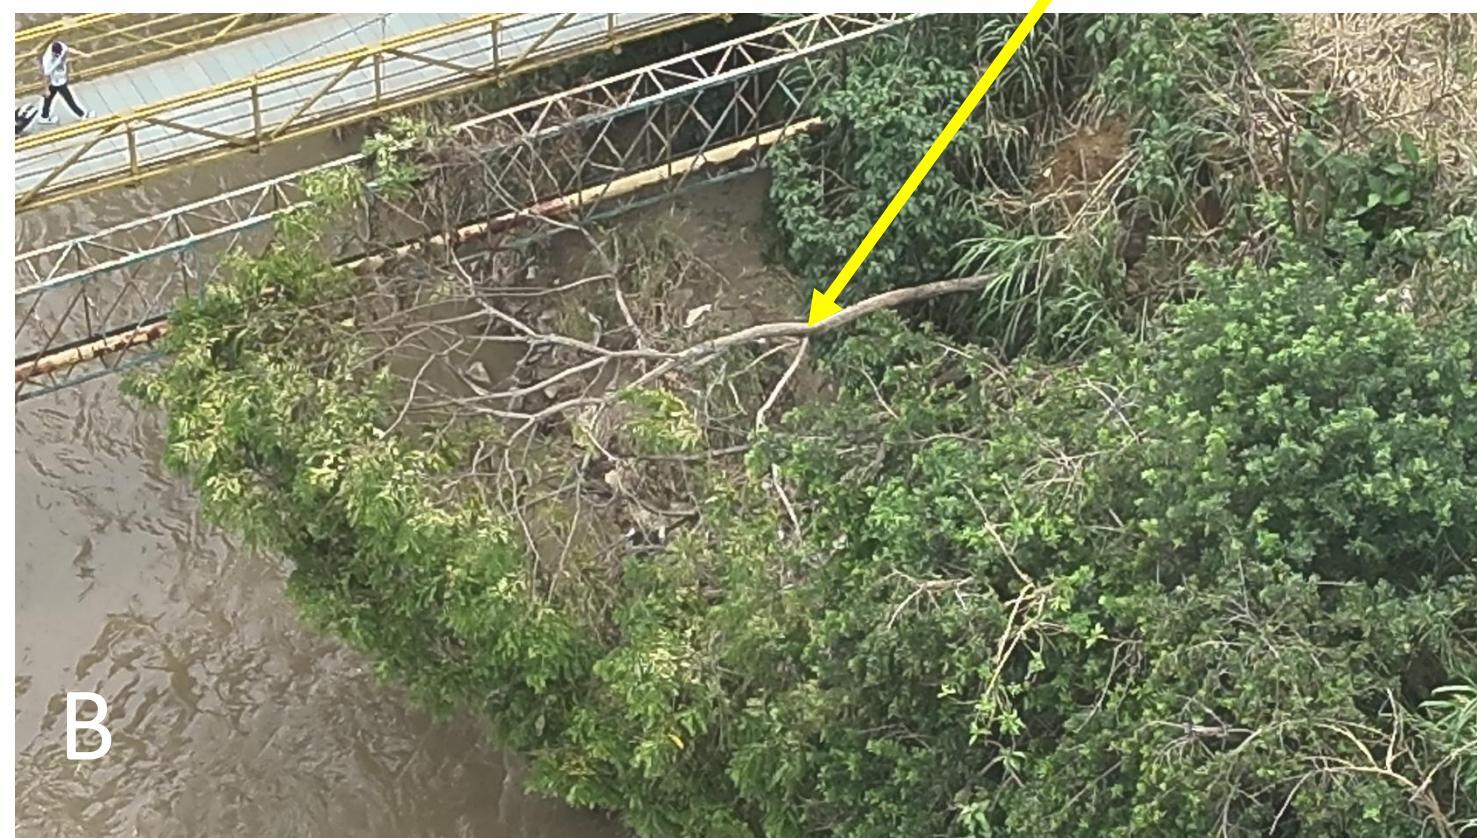
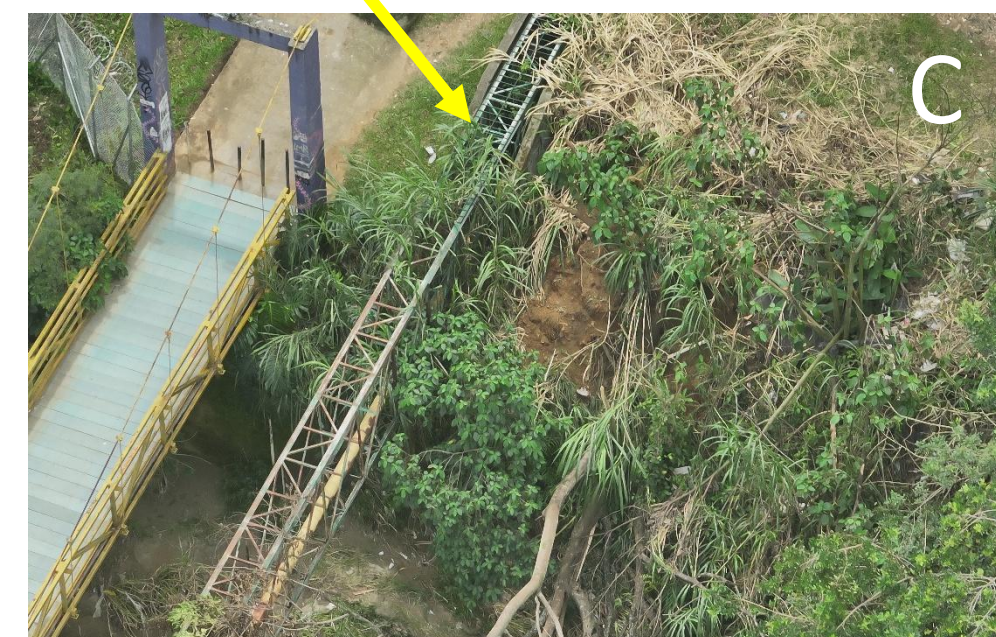
- Se observa que la margen izquierda del río Medellín presenta un deslizamiento activo muy pequeño producto de socavación lateral, lo que ha generado afectaciones en la cobertura vegetal (imagen A).
- Se aprecia un árbol prácticamente caído con pérdida de soporte en la base. Sum embargo, no representa un riesgo de obstrucción del cauce del río (imagen B).
- El deslizamiento se presenta cercano a la estructura del puente, sin embargo, esta no se encuentra afectada debido a la baja dimensión del movimiento en masa (imagen C).
