Este es un reporte de de monitoreo de las 24h  
antecedentes de los sitios críticos.  
Fue generado automáticamente.

Geociencias - SIATA

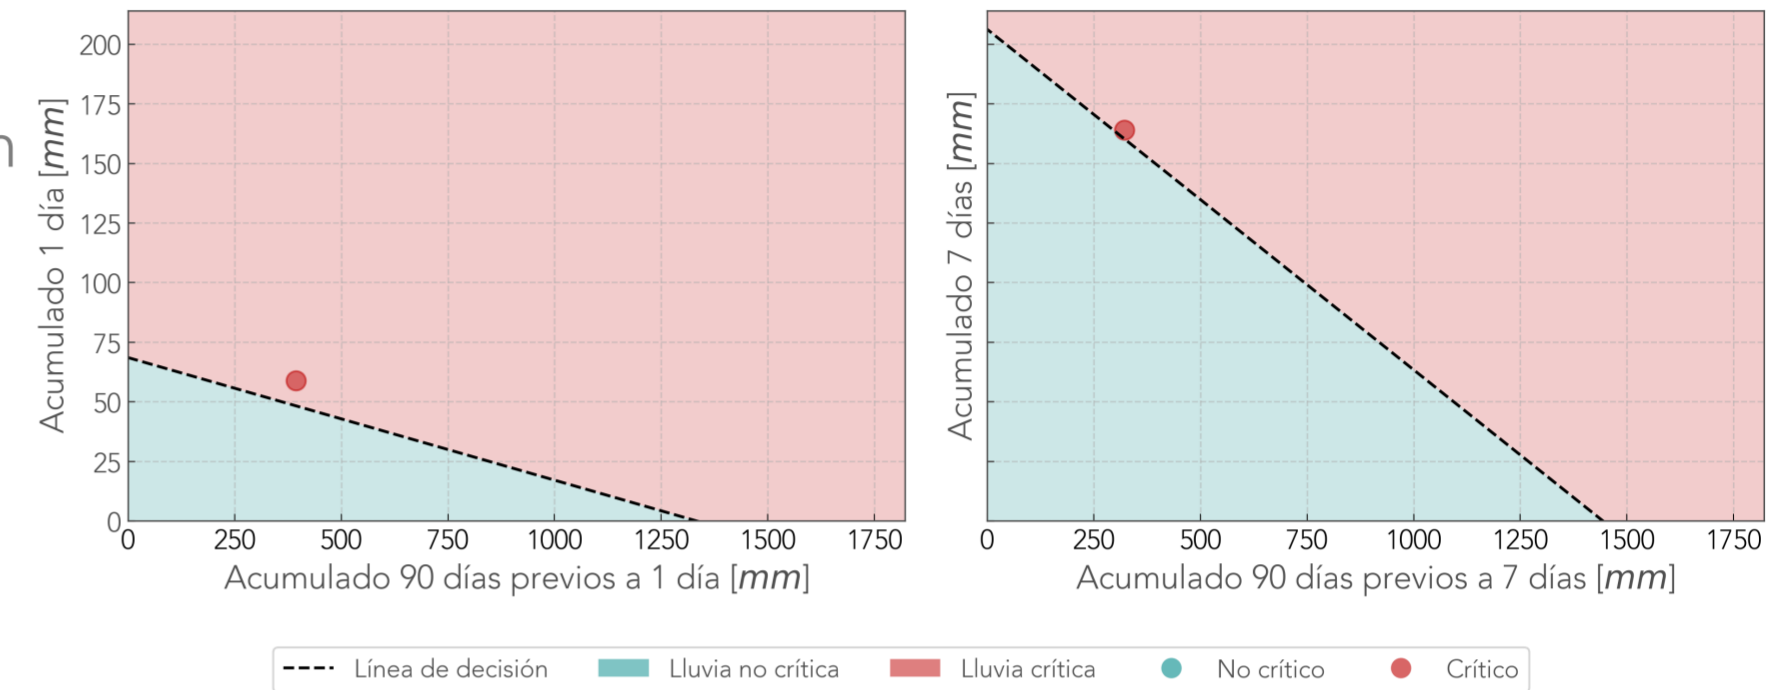
Comparación Reciente-Antecedente  
 Pluviómetro 418  
 Montanita - Medellín

Deslizamiento: Montanita  
 Pluviómetro 418. Lluvia crítica en los días 1 y 7. Lluvia crítica. Acumulado: 40.1 mm  
 Extensómetro 453: Inactivo.  
 Acelerómetro 454: Inactivo.  
 Humedad Suelo 455: Inactivo.  
 Cámara Montanita.

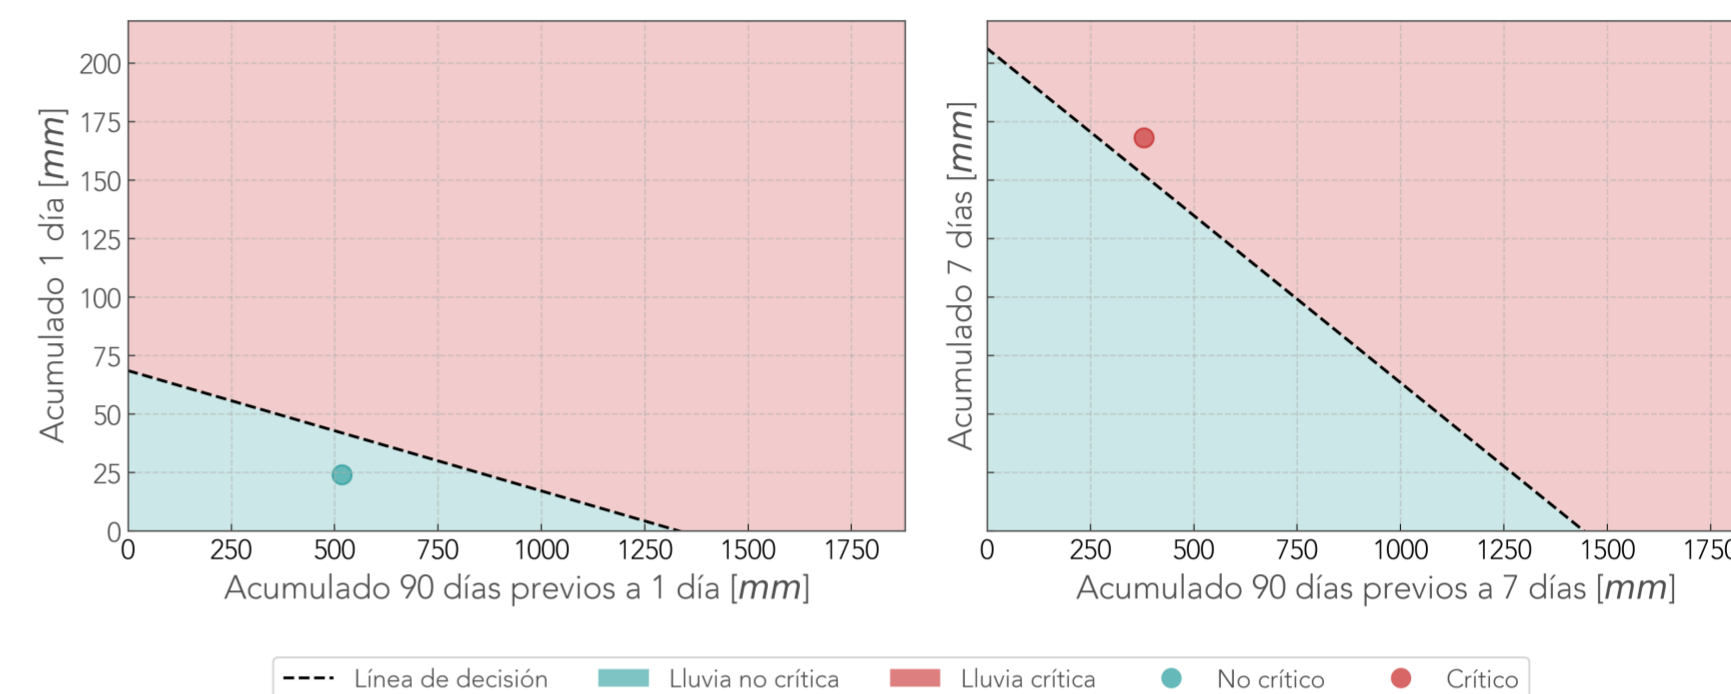
Comparación Reciente-Antecedente  
Pluviómetro 320  
Palmitas - Medellín

Deslizamiento: Palmitas  
Pluviómetro 320. Lluvia crítica en el día 7.  
Cámara Palmitas.

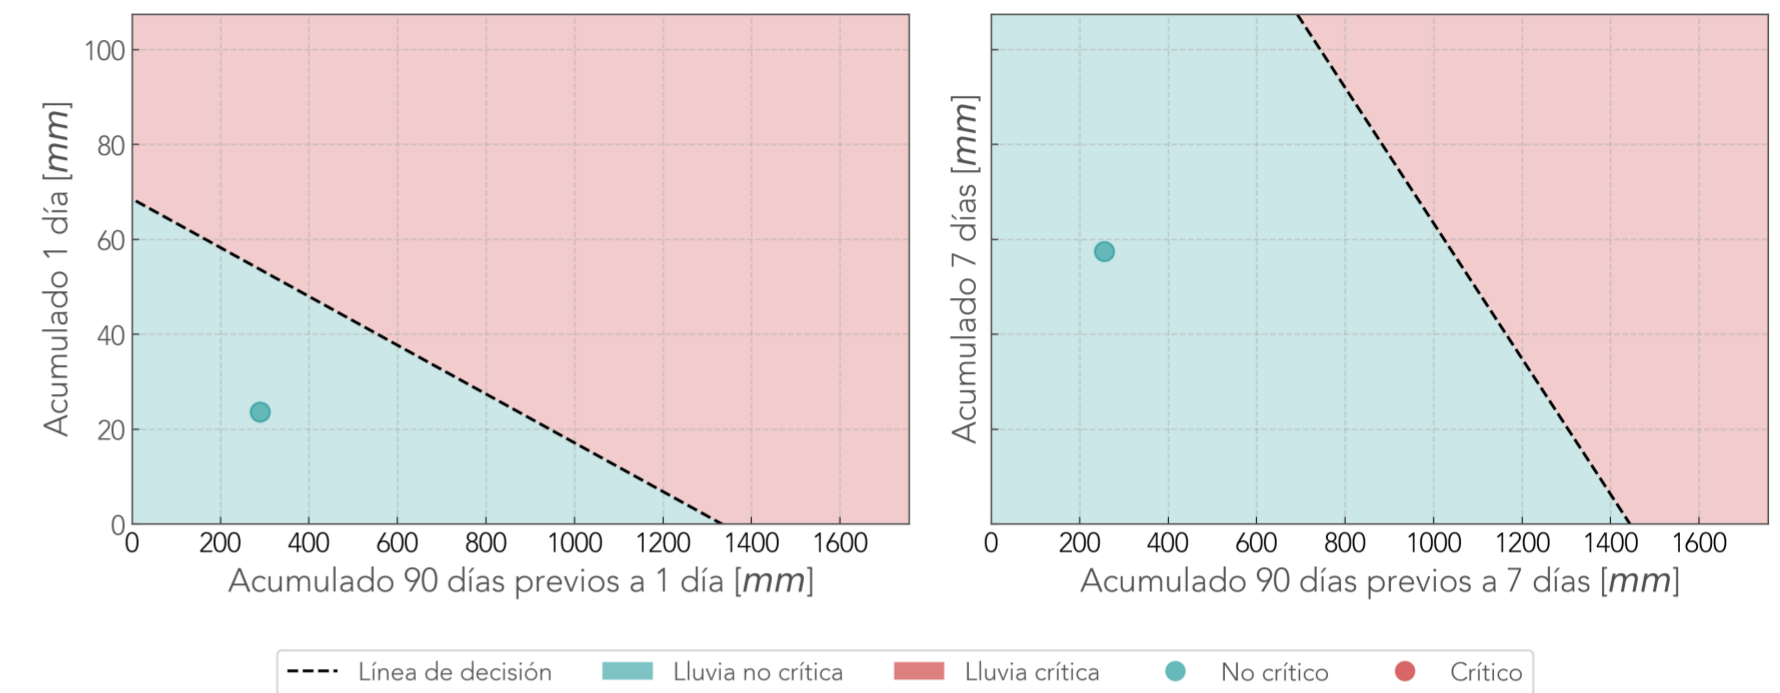
Comparación Reciente-Antecedente  
 Pluviómetro 20  
 Pajarito - Medellín

Deslizamiento: Pajarito  
 Pluviómetro 20. Lluvia crítica. Acumulado: 13.6 mm - Duración: 8 h.  
 TDR 100479 Cable 1.  
 TDR 100479 Cable 2.

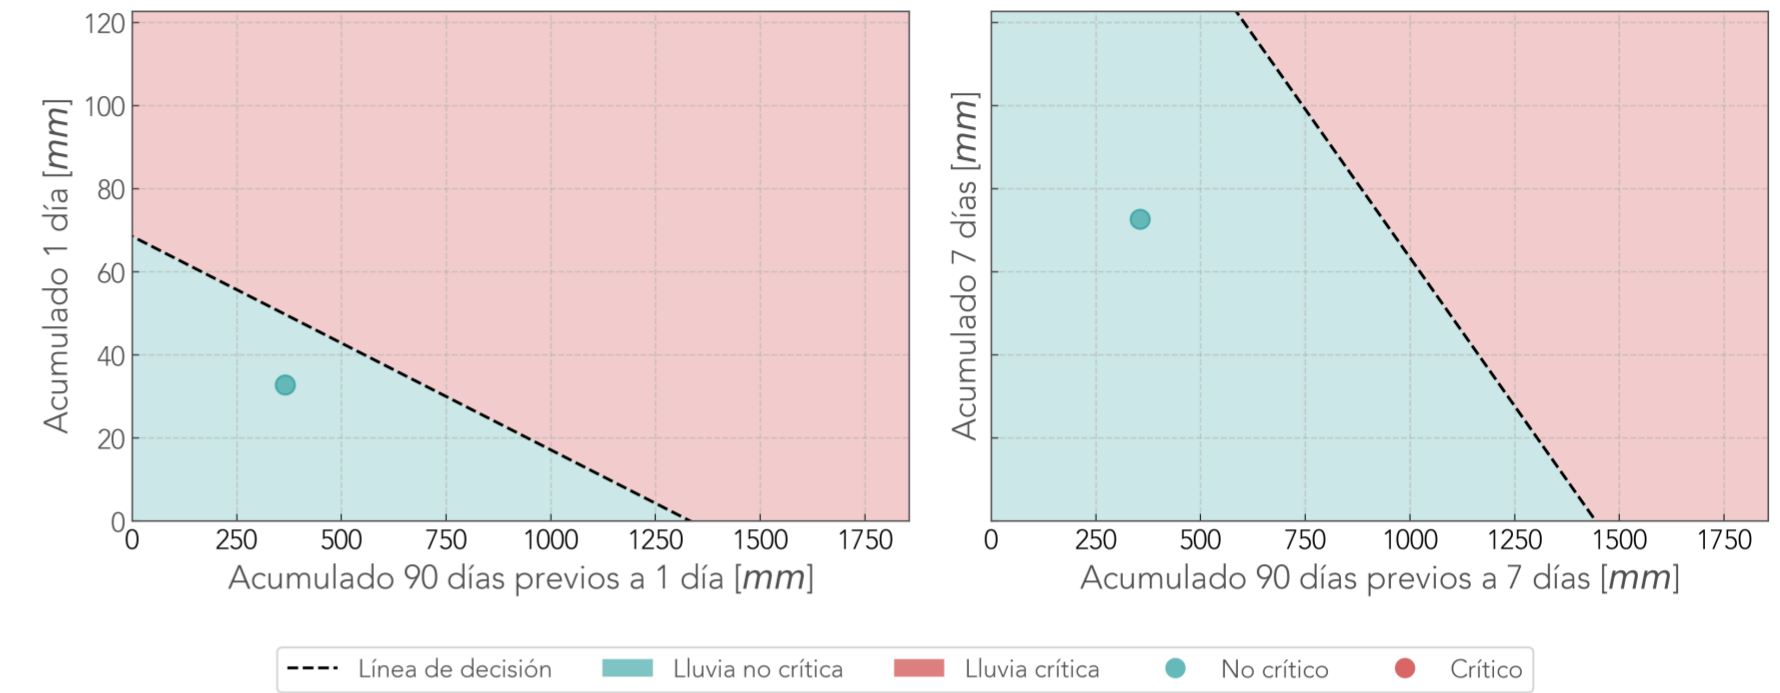
Comparación Reciente-Antecedente  
Pluviómetro 420  
Pueblo Viejo - La Estrella

Deslizamiento: Pueblo Viejo  
Pluviómetro 420.  
Extensómetro 556: Inactivo.  
Acelerómetro 557: Inactivo.  
HumedadSuelo 555: Inactivo.  
Cámara Pueblo\_Viejo.

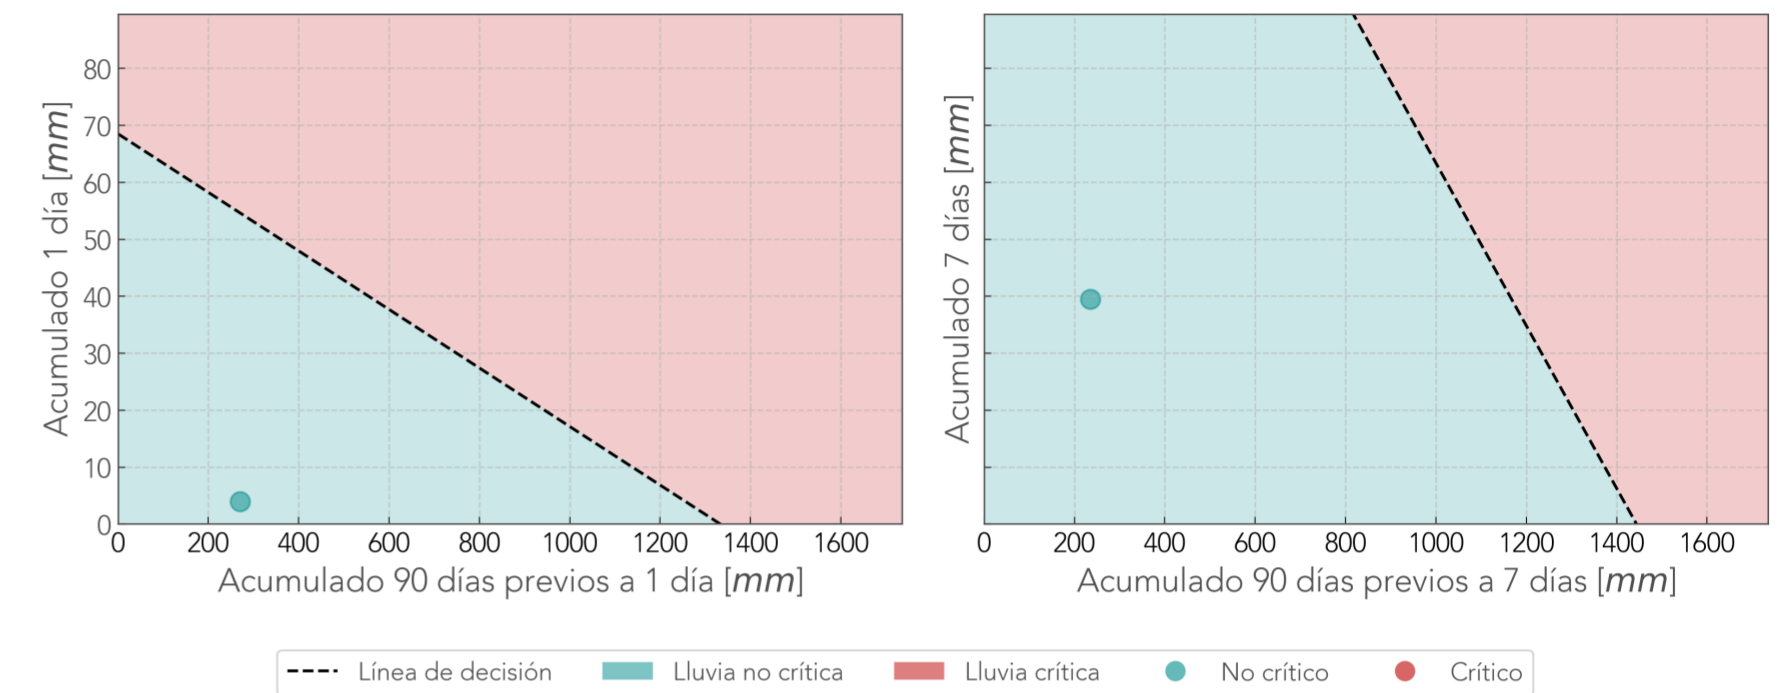
Comparación Reciente-Antecedente  
Pluviómetro 389  
Manga Arriba - Girardota

Deslizamiento: Manga Arriba  
Pluviómetro 389.  
Extensómetro 387: Inactivo.  
Extensómetro 398: Inactivo.  
Acelerómetro 390: Inactivo.  
HumedadSuelo 424: Inactivo.  
Cámara Manga\_Arriba. Error en vigilancia.

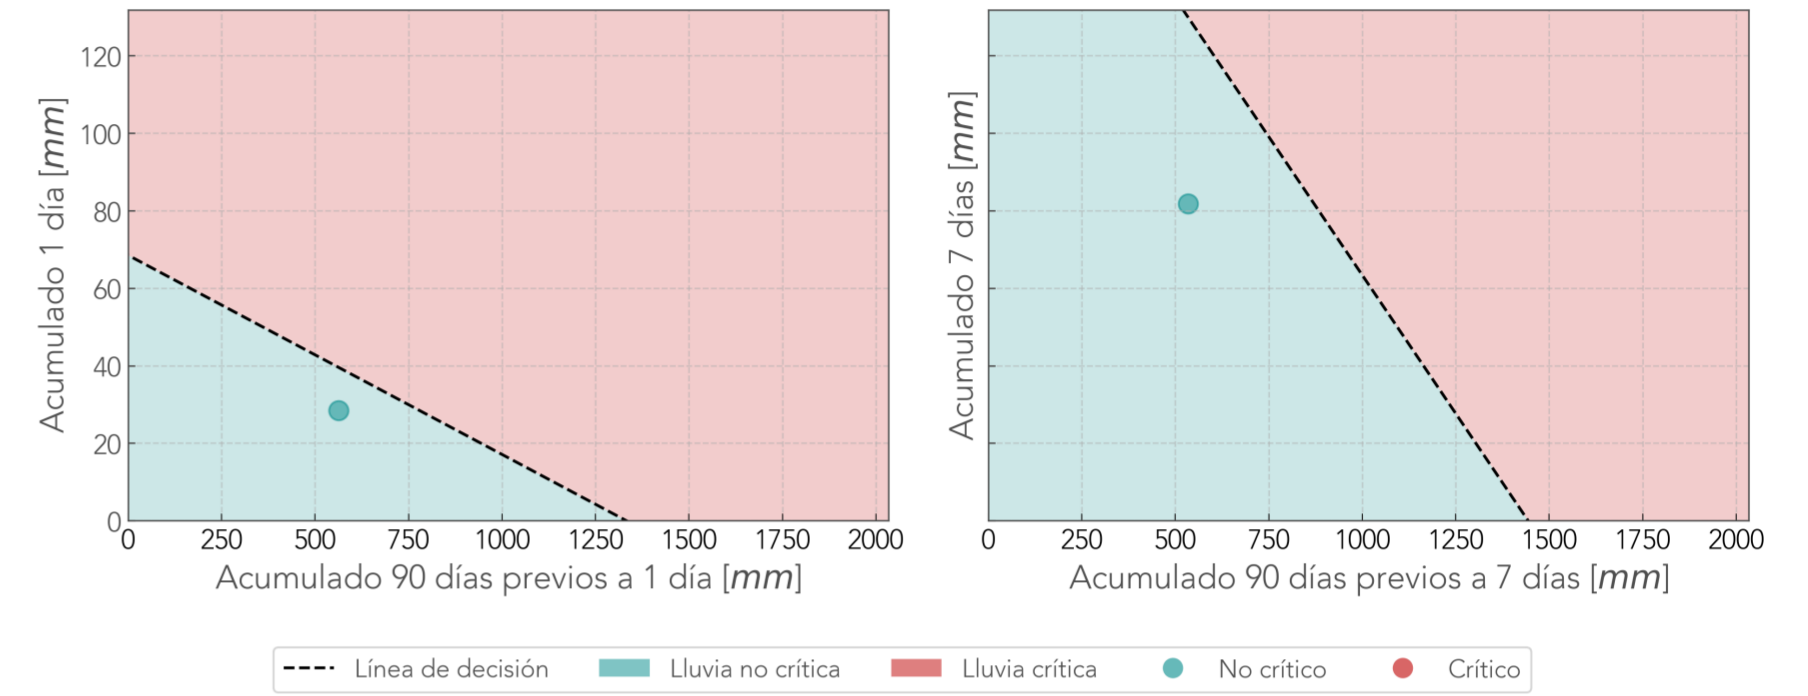
Comparación Reciente-Antecedente  
Pluviómetro 432  
Andalucía - Caldas

Deslizamiento: Andalucía  
Pluviómetro 432.  
Cámara Andalucía.

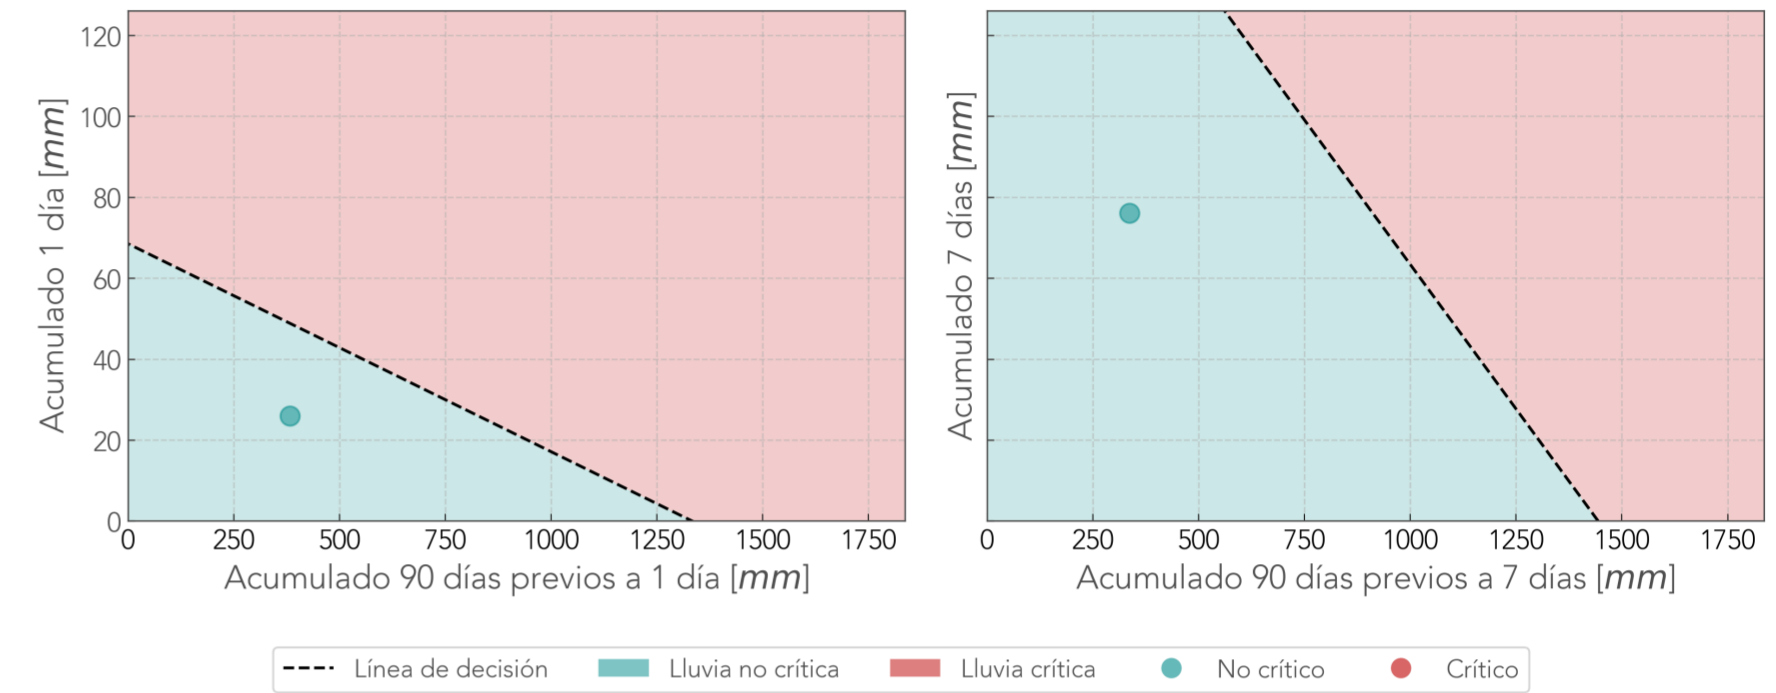
Comparación Reciente-Antecedente  
 Pluviómetro 383  
 Salinas - Caldas

Deslizamiento: Salinas  
 Pluviómetro 383. Lluvia crítica. Acumulado: 11.3 mm - Duración: 5 h.  
 Extensómetro 384: Inactivo.  
 Acelerómetro 381: Inactivo.  
 Cámara Salinas.

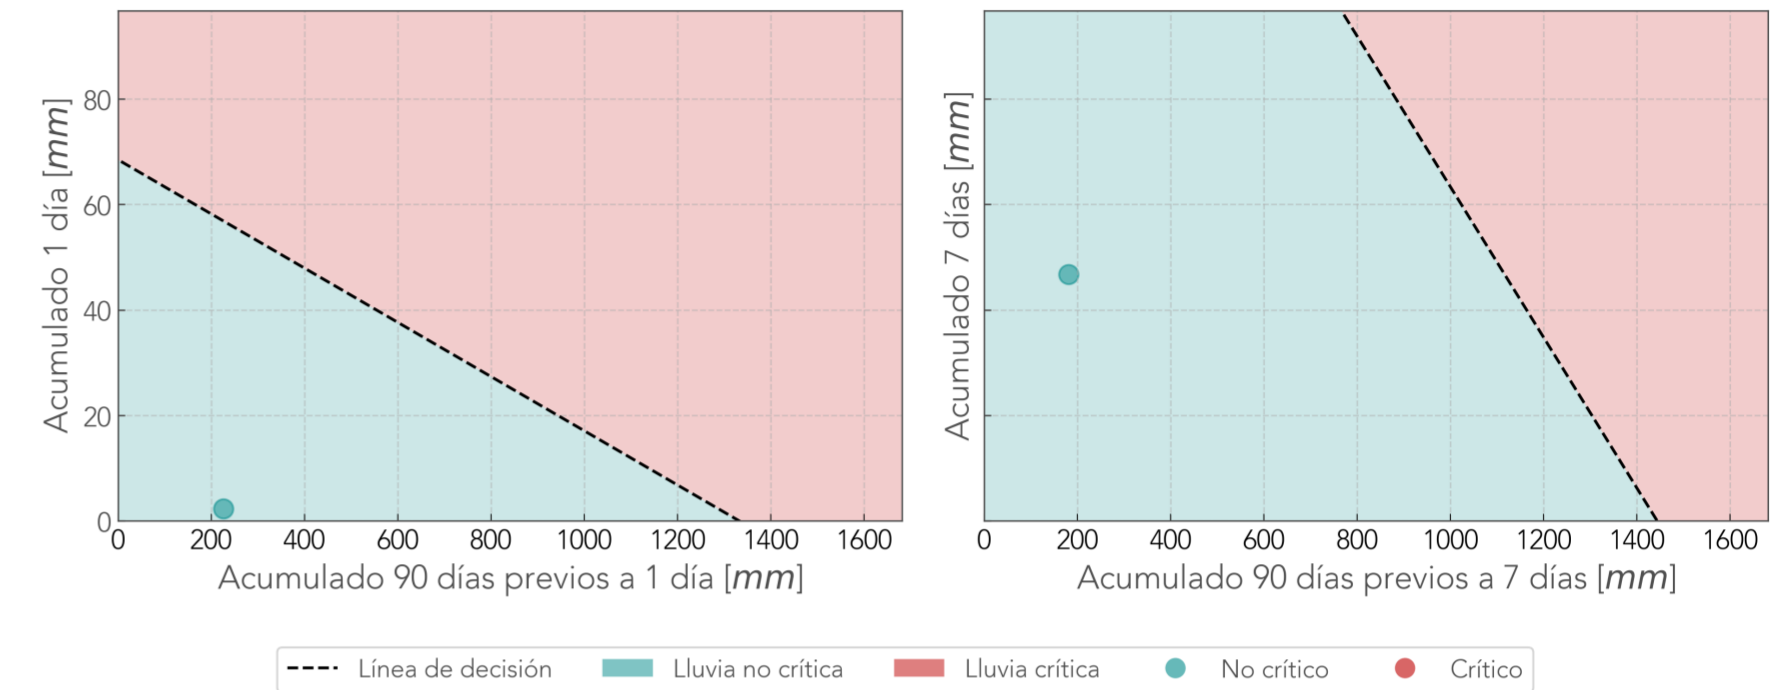
Comparación Reciente-Antecedente  
 Pluviómetro 373  
 Ancon Norte - Copacabana

Deslizamiento: Ancon Norte  
 Pluviómetro 373.  
 Extensómetro 372: Inactivo.  
 Extensómetro 385: Inactivo.  
 Acelerómetro 379. Horas alerta: 1 - Horas críticas: 0 en TR\_C1  
 Horas alerta: 1 - Horas críticas: 1 en TR\_B1

Acelerómetro 374: Inactivo.  
 HumedadSuelo 436: Inactivo.  
 TDR 100269 Cable 1.  
 TDR 100269 Cable 2.

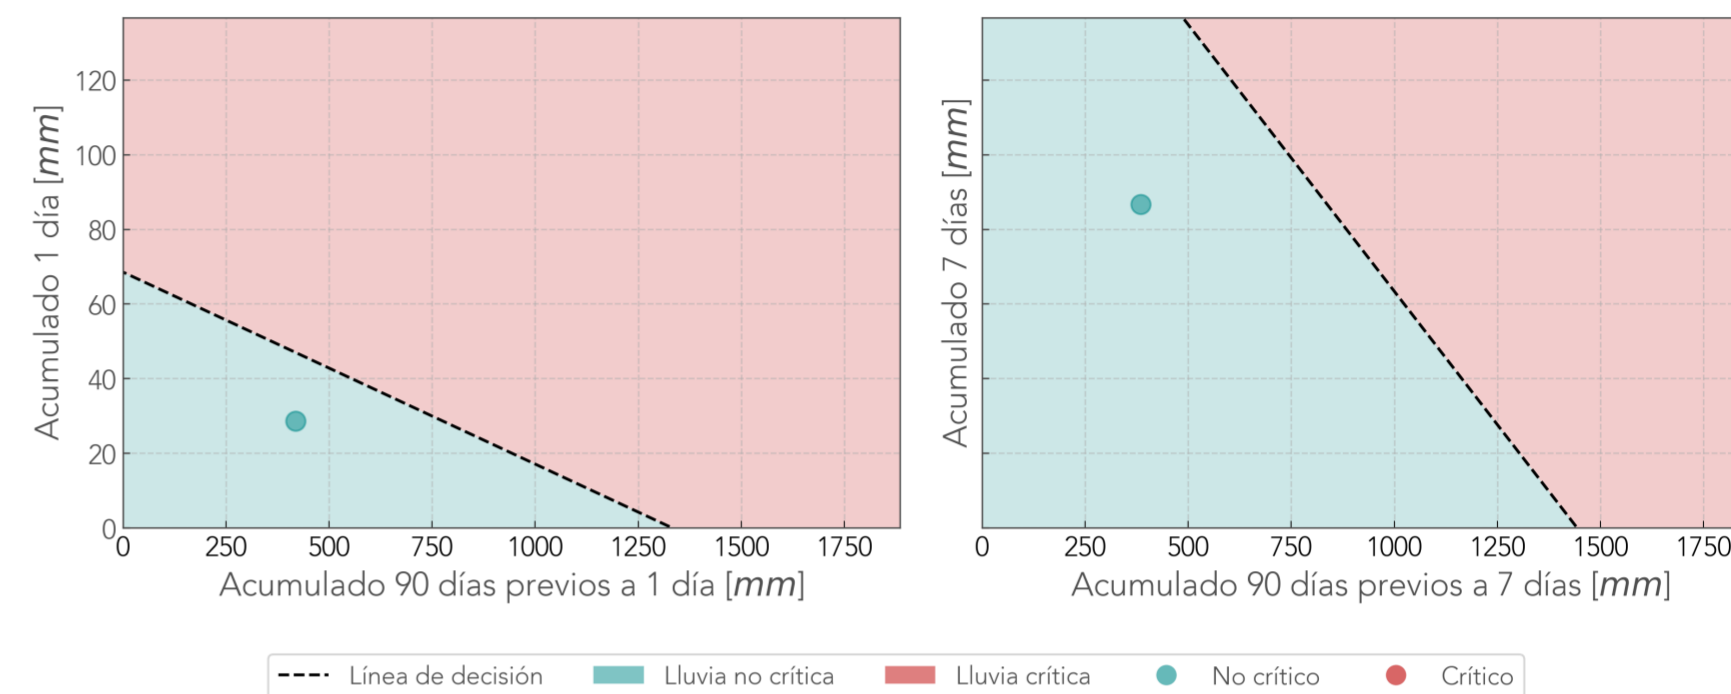
Comparación Reciente-Antecedente  
Pluviómetro 193  
El Canalon - Sabaneta

Deslizamiento: El Canalon  
Pluviómetro 193.  
Cámara El\_Canalon. Última foto hace 1 días

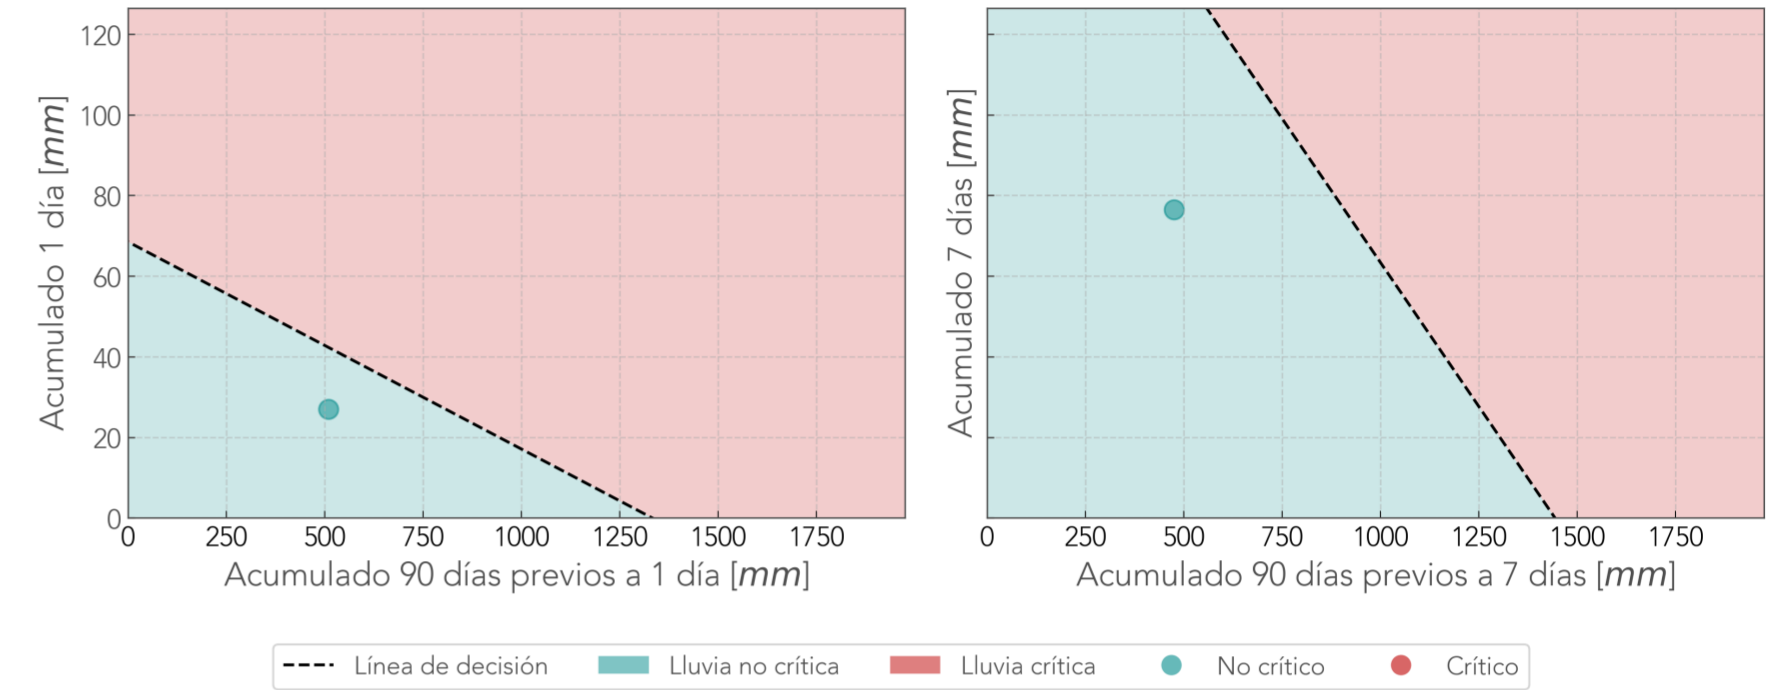
Comparación Reciente-Antecedente  
Pluviómetro 261  
La Raya - La Estrella

Deslizamiento: La Raya  
Pluviómetro 261.  
Cámara La\_Raya.

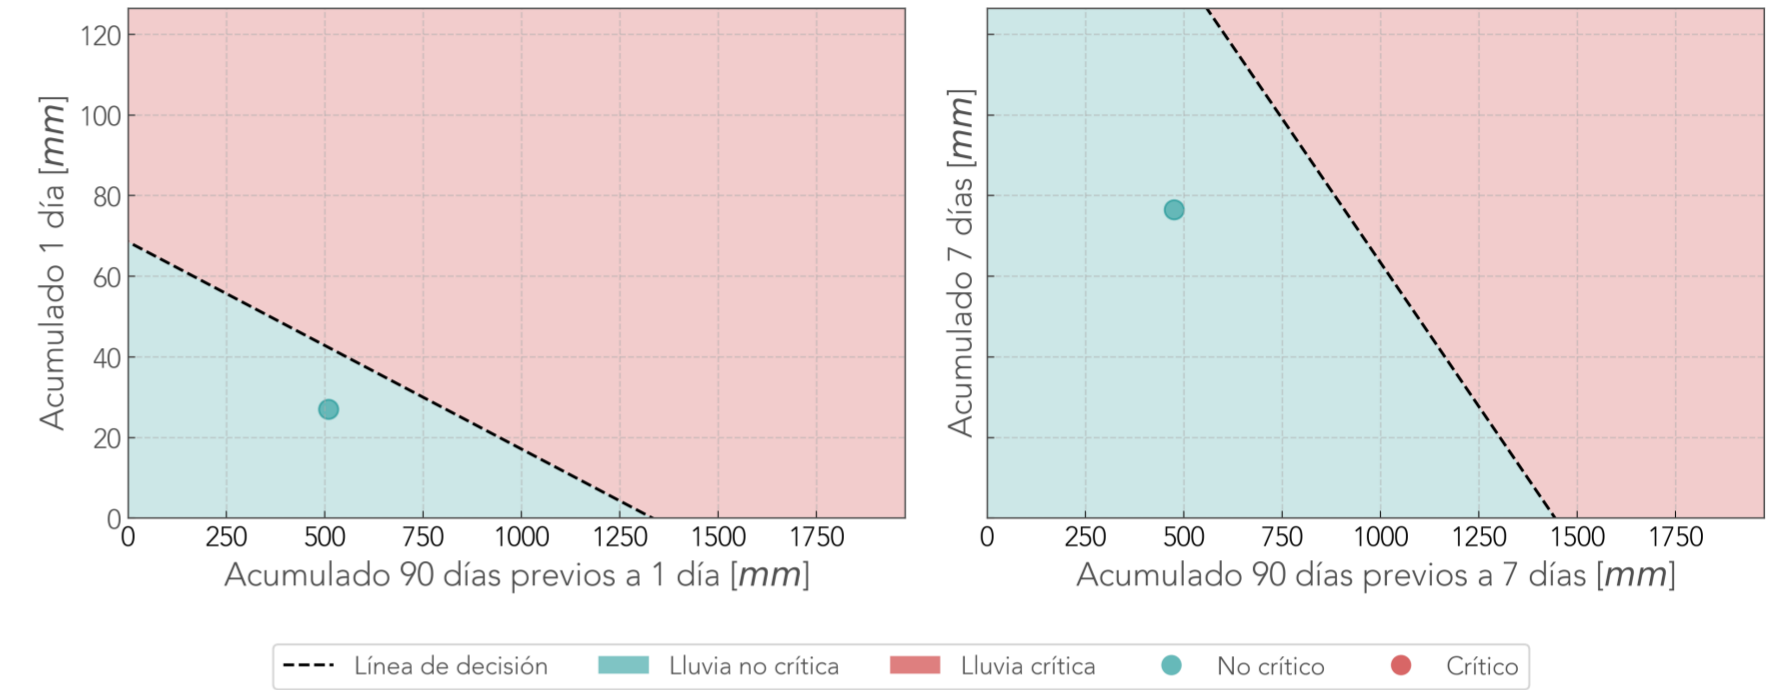
Comparación Reciente-Antecedente  
Pluviómetro 261  
La Raya - La Estrella

Deslizamiento: La Raya 2  
Pluviómetro 261.  
Cámara La\_Raya\_2.

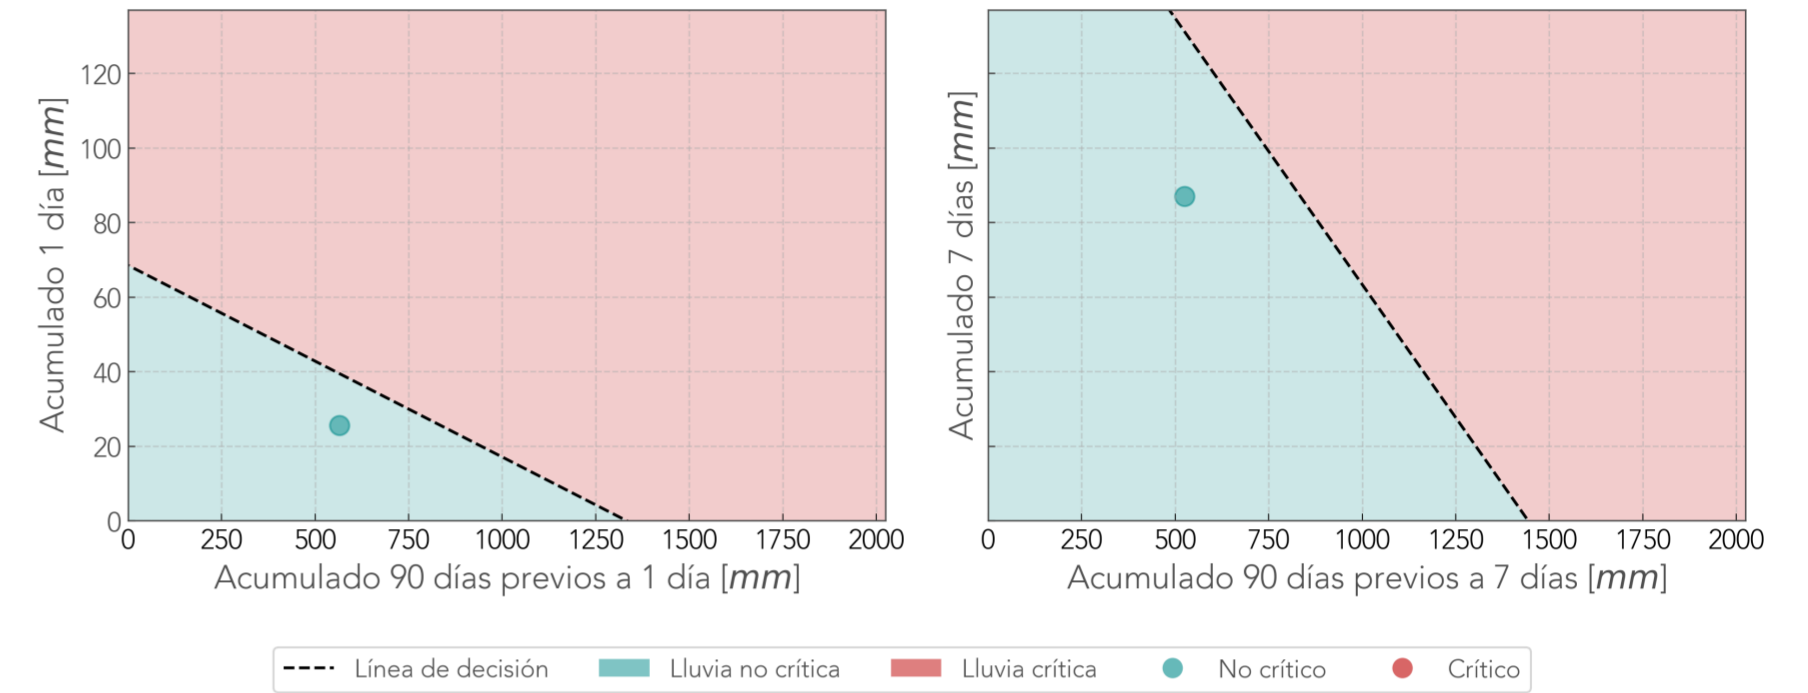
Comparación Reciente-Antecedente  
Pluviómetro 515  
La Valeria - Caldas

Deslizamiento: La Valeria  
Pluviómetro 515.  
TDR 100686 Cable 1. Error en consulta. Último dato: 2024-04-10 12:00:00  
Cámara La\_Valeria.

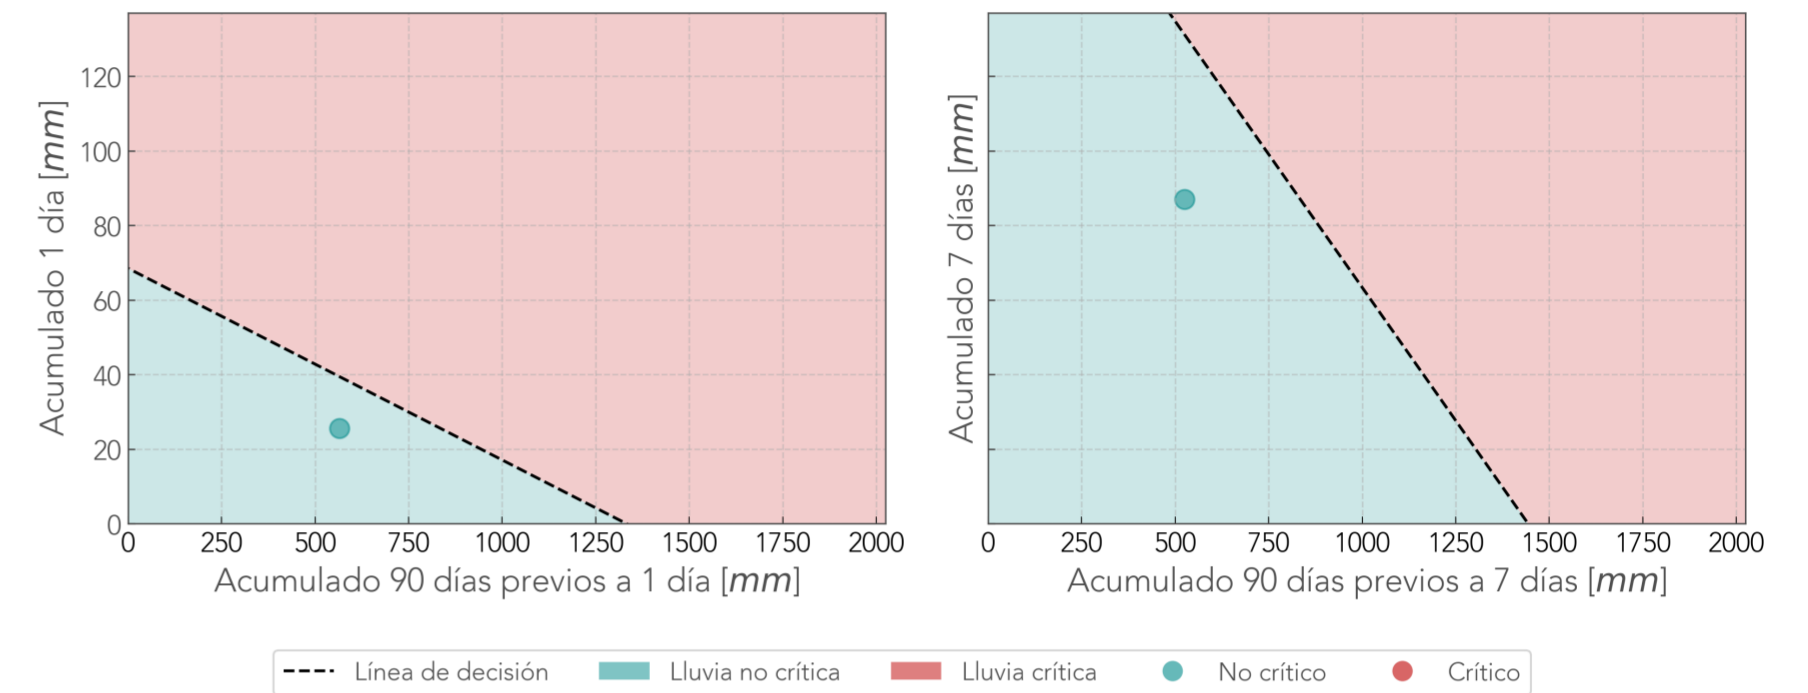
Comparación Reciente-Antecedente  
Pluviómetro 515  
La Valeria - Caldas

Deslizamiento: La Valeria 2  
Pluviómetro 515.  
Cámara La\_Valeria\_2.

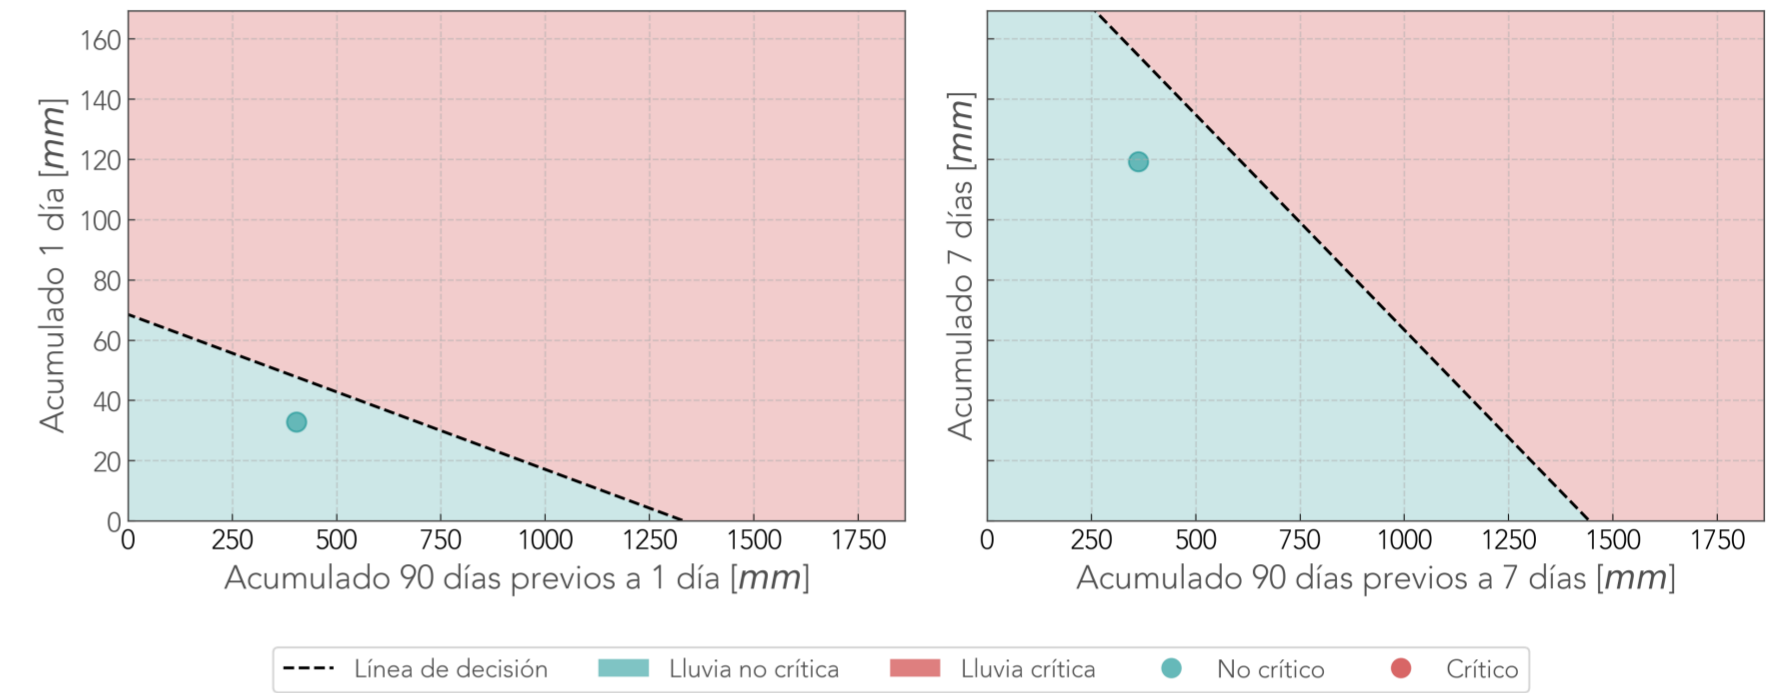
Comparación Reciente-Antecedente  
Pluviómetro 519  
Tierra Amarilla - La Estrella

Deslizamiento: Tierra Amarilla  
Pluviómetro 519.  
Cámara Tierra\_Amarilla.

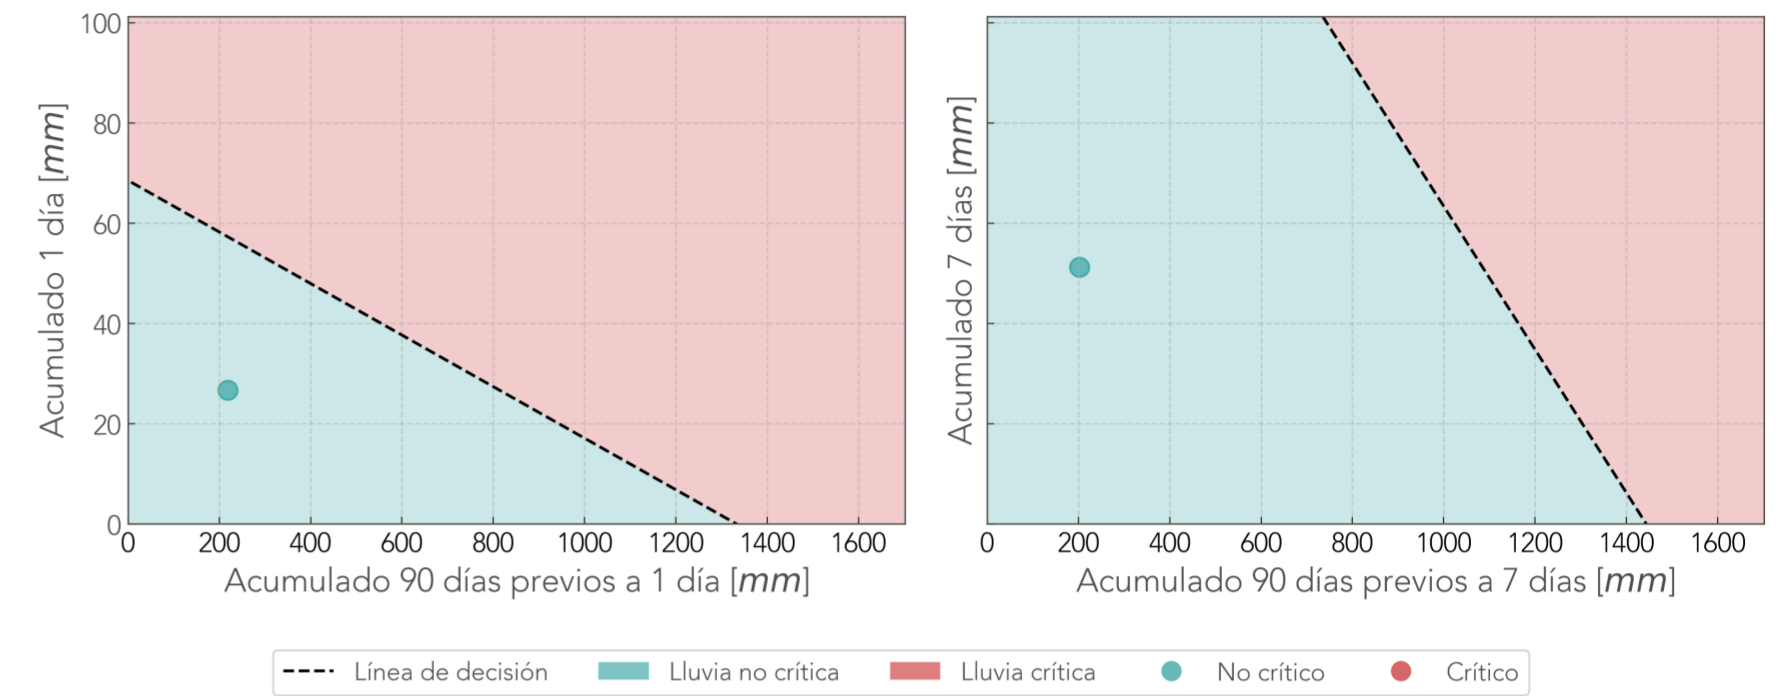
Comparación Reciente-Antecedente  
Pluviómetro 22  
U.R Atavanza - Medellín

Deslizamiento: U.R Atavanza  
Pluviómetro 22.  
Extensómetro 521: Inactivo.  
Acelerómetro 522: Inactivo.  
HumedadSuelo 570: Inactivo.  
Cámara U.R\_Atavanza.  
Cámara U.R\_Atavanza.

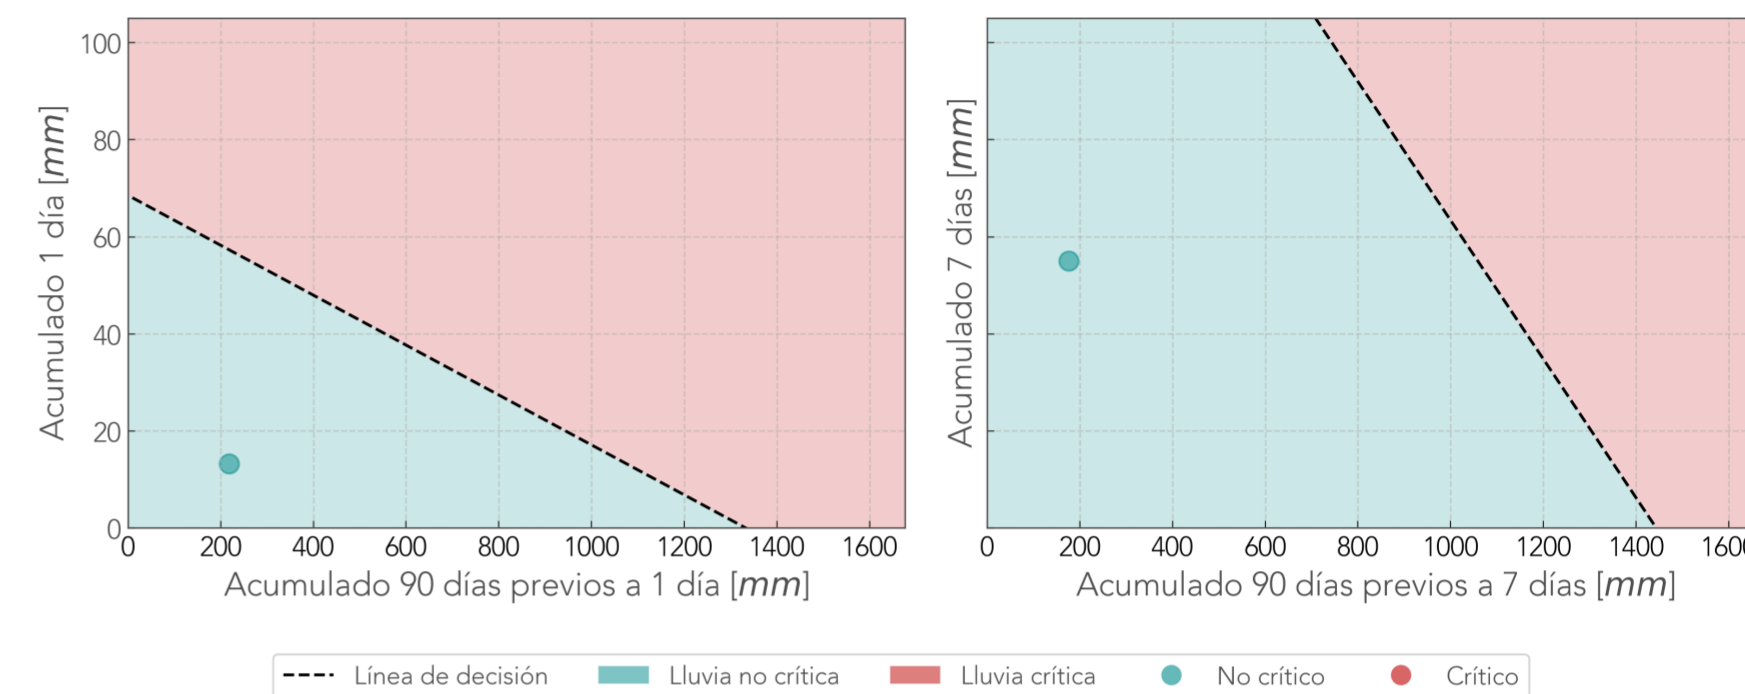
Comparación Reciente-Antecedente  
Pluviómetro 456  
Olaya Herrera - Medellín

Deslizamiento: Olaya Herrera

Pluviómetro 456.

Acelerómetro 563. Horas alerta: 2 - Horas críticas: 0 en TR\_C2

Horas alerta: 1 - Horas críticas: 0 en TR\_B2

Acelerómetro 564. Horas alerta: 2 - Horas críticas: 0 en TR\_C1

Acelerómetro 525: Inactivo.

Acelerómetro 526: Inactivo.

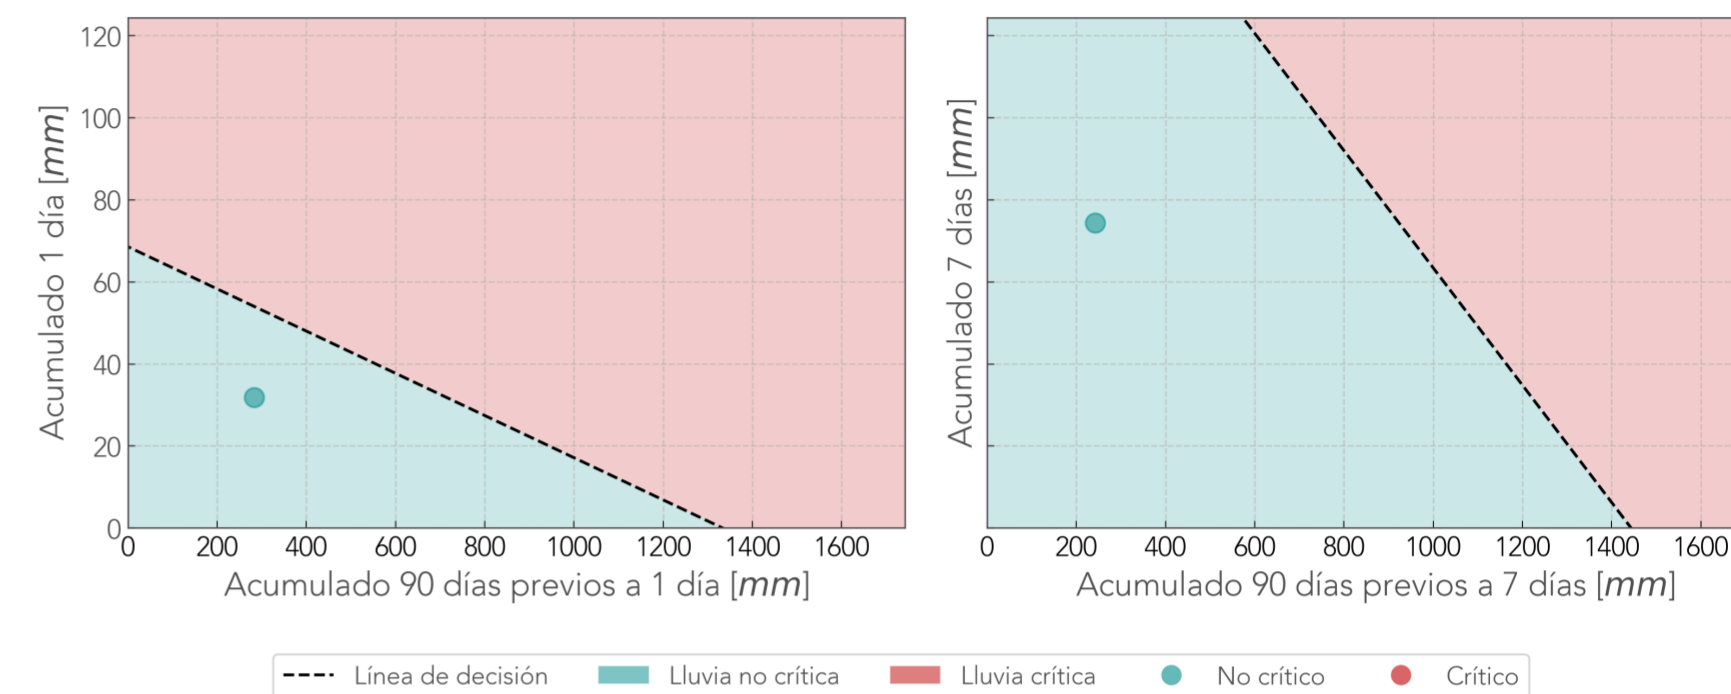
Comparación Reciente-Antecedente  
Pluviómetro 551  
Villatina - Medellín

Deslizamiento: Villatina  
Pluviómetro 551. Lluvia crítica. Acumulado: 21.0 mm - Duración: 12 h.  
Cámara Villatina.

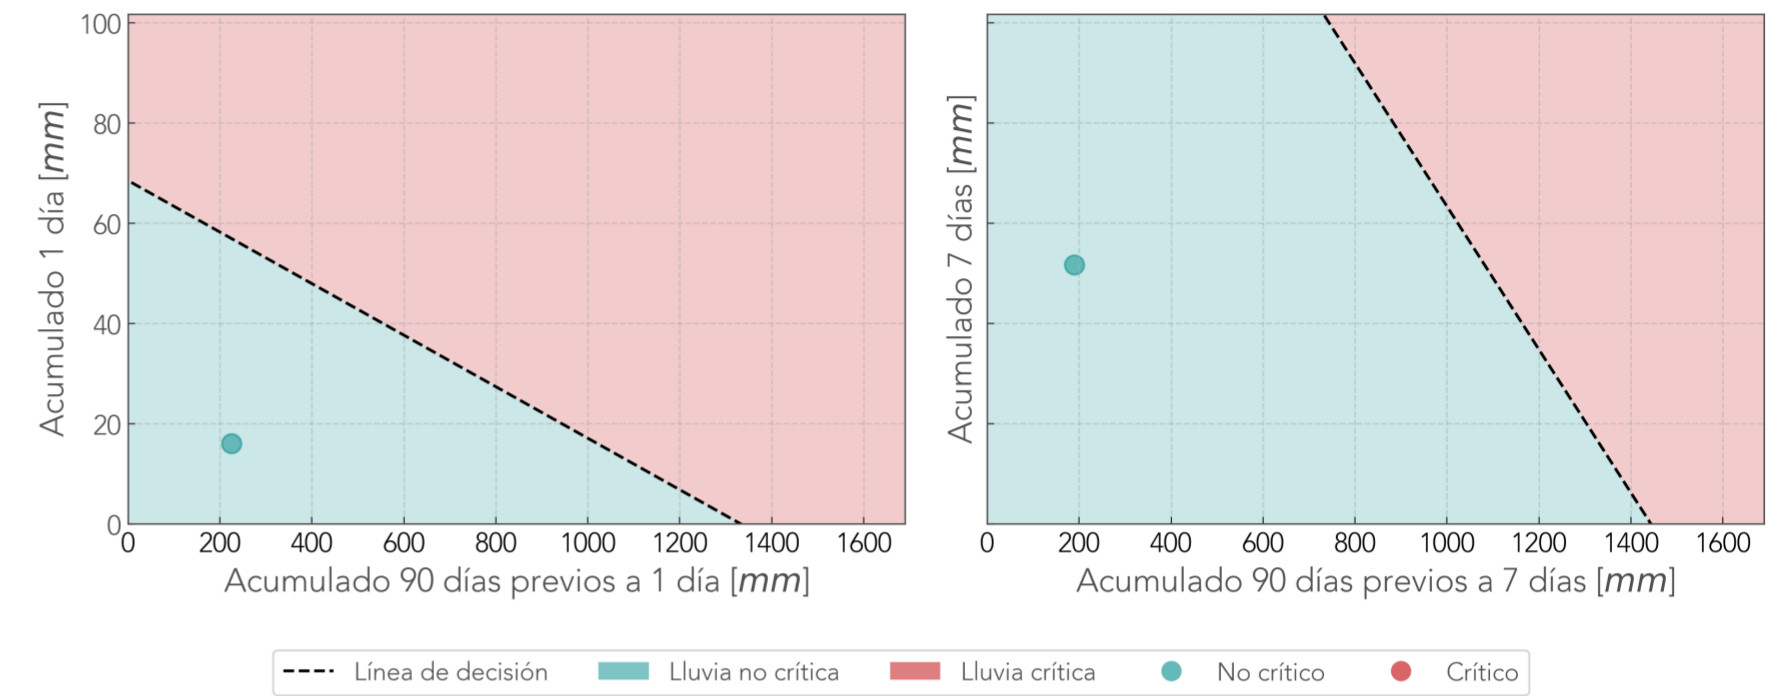
Comparación Reciente-Antecedente  
Pluviómetro 558  
La Bermejala - Medellín

Deslizamiento: La Bermejala  
Pluviómetro 558.  
Extensómetro 616: Inactivo.  
Acelerómetro 617: Inactivo.  
Humedad Suelo 618: Inactivo.  
Cámara La\_Bermejala.
