Este es un reporte de de monitoreo de las 24h  
antecedentes de los sitios críticos.  
Fue generado automáticamente.

Geociencias - SIATA

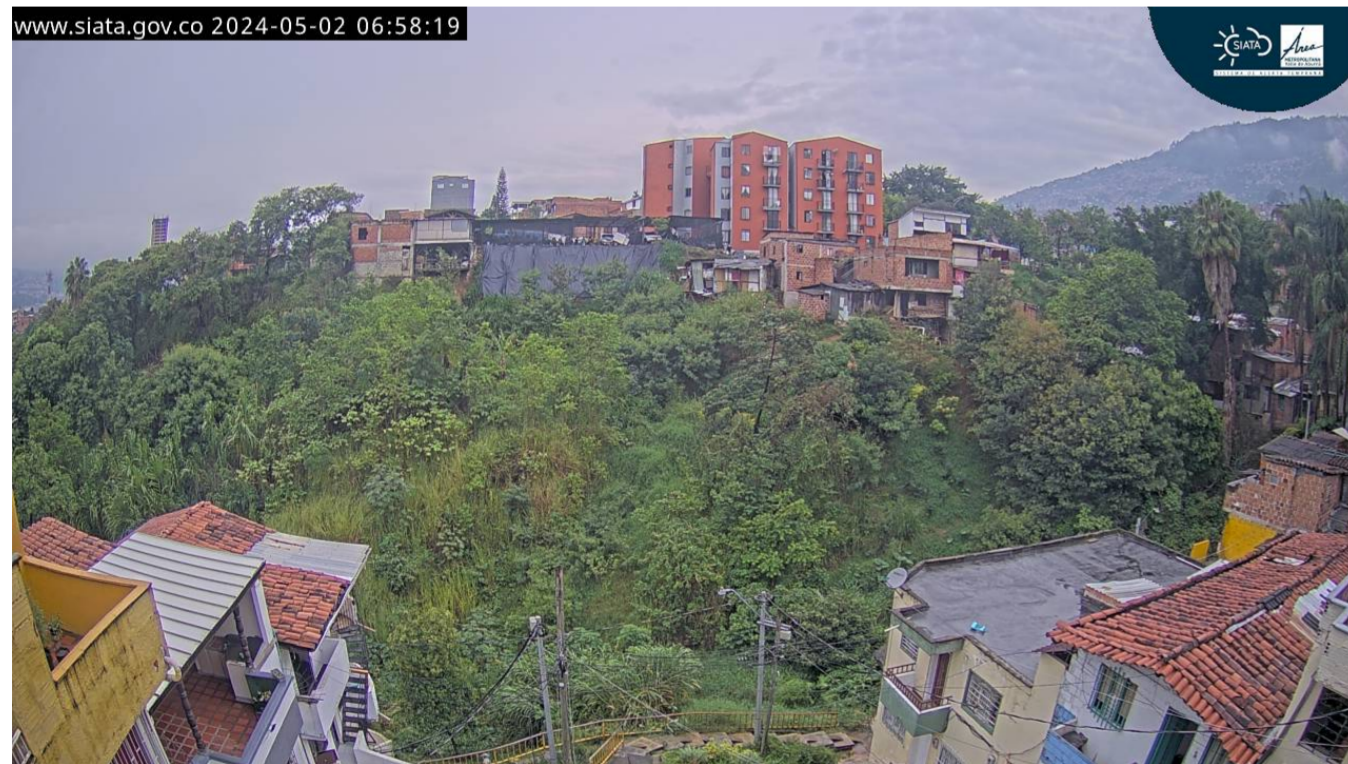
## Última foto

Deslizamiento: La Bermejala  
Pluviómetro 558.  
Extensómetro 616: Inactivo.  
Acelerómetro 617: Inactivo.  
Humedad Suelo 618: Inactivo.  
Cámara La\_Bermejala.

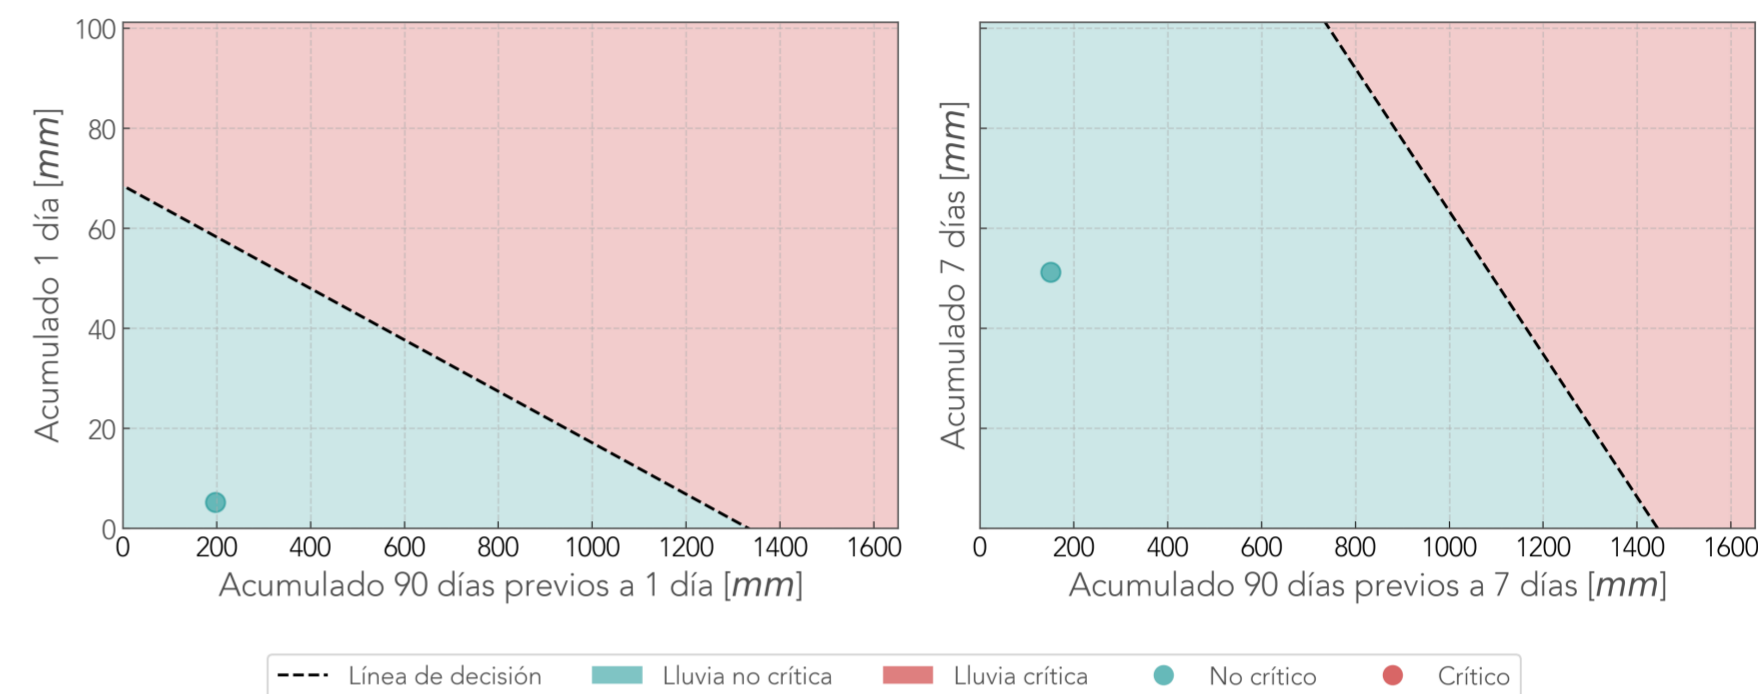
Comparación Reciente-Antecedente  
Pluviómetro 32  
Autopista Norte Vivero - Copacabana

Deslizamiento: Autopista Norte Vivero  
Pluviómetro 32.  
Cámara Autopista Norte\_Vivero.

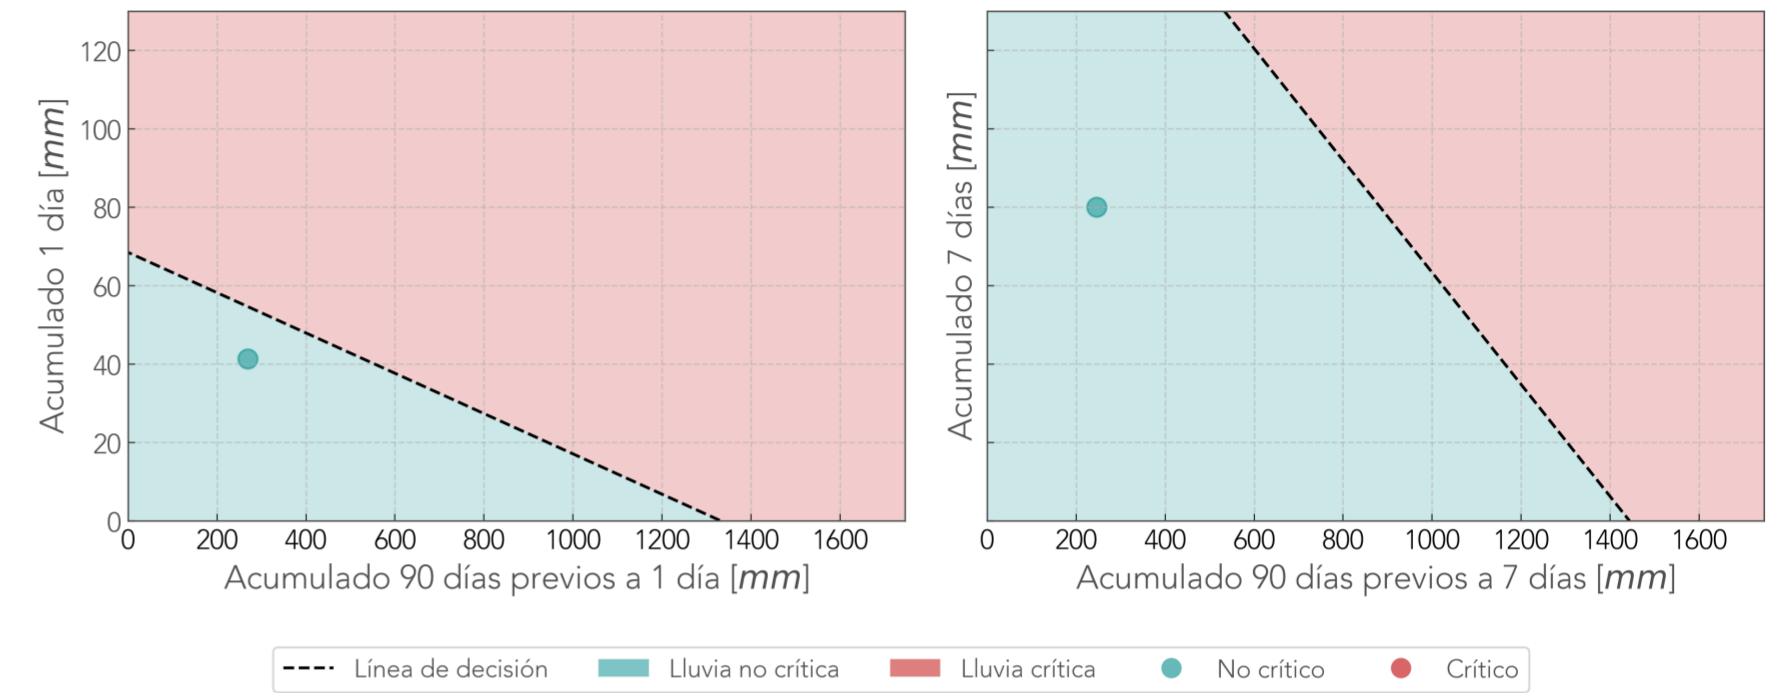
Comparación Reciente-Antecedente  
Pluviómetro 2  
Las Playas - Medellín

Deslizamiento: Las Playas  
Pluviómetro 2. Lluvia crítica. Acumulado: 16.5 mm - Duración: 7 h.  
Cámara Las\_Playas.

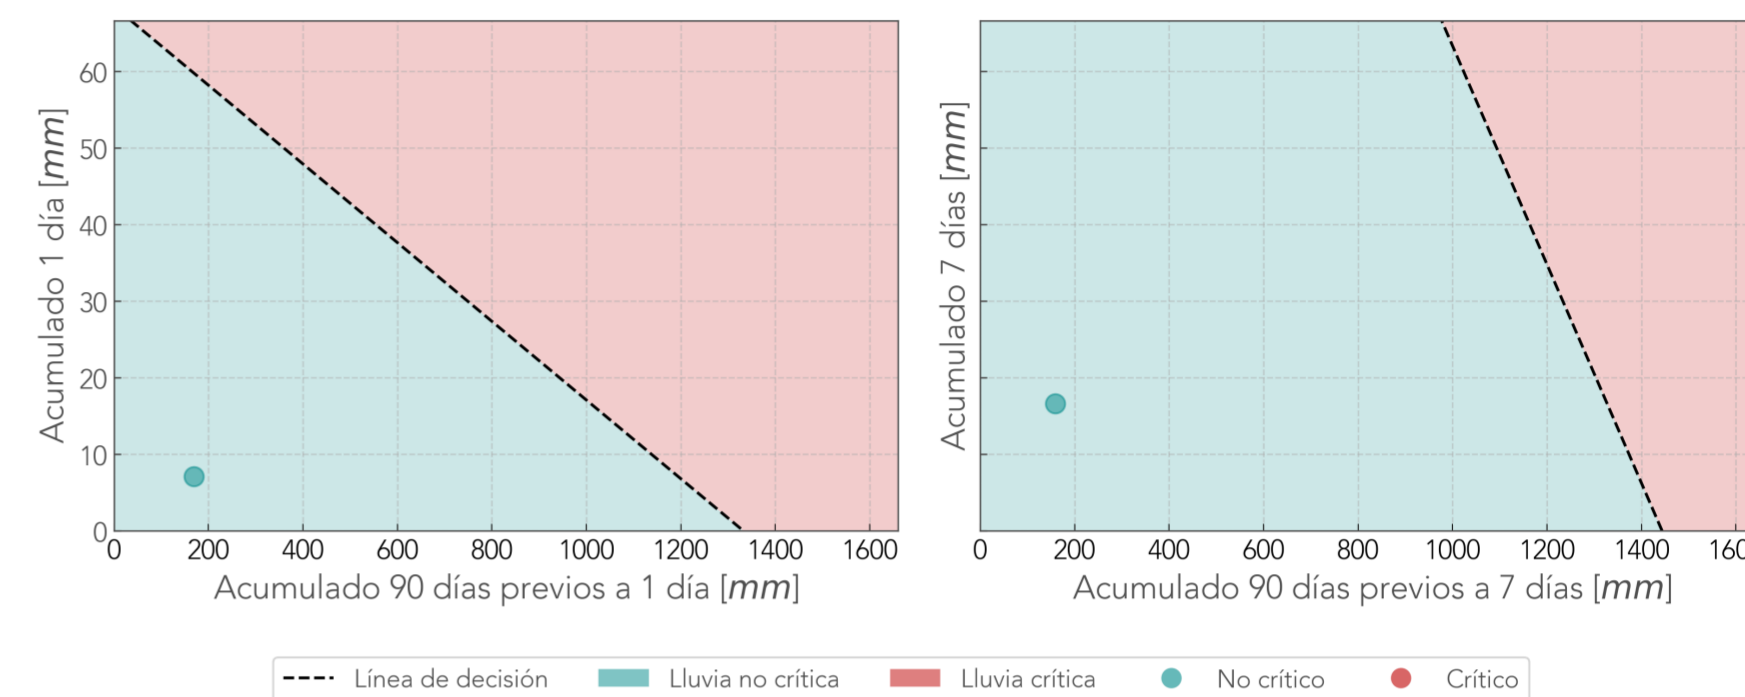
Comparación Reciente-Antecedente  
Pluviómetro 70  
La Gabriela - Bello

Deslizamiento: La Gabriela  
Pluviómetro 70.  
Cámara La\_Gabriela. Error en vigilancia.

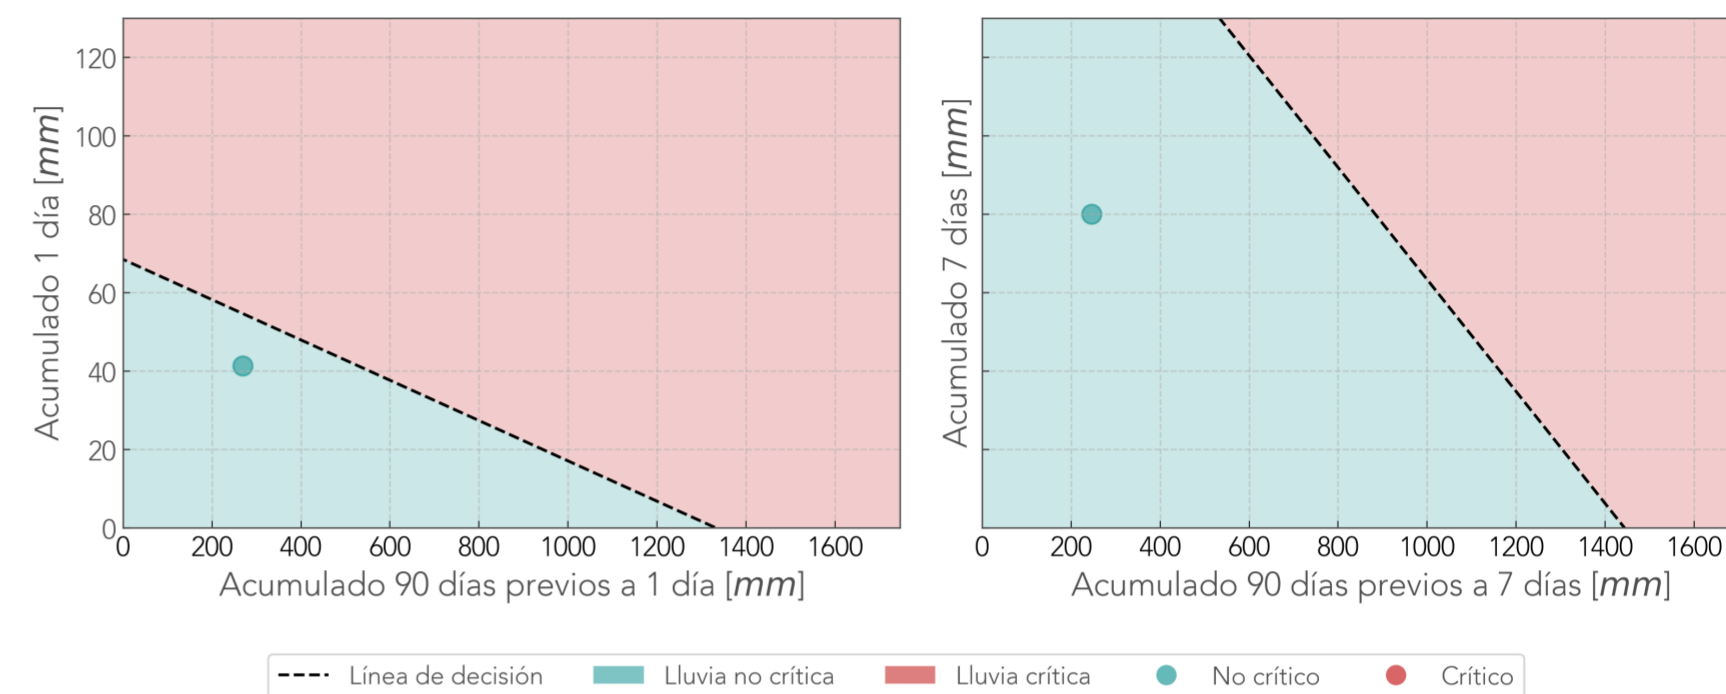
Comparación Reciente-Antecedente  
Pluviómetro 2  
Las Playas - Medellín

Deslizamiento: Villalía  
Pluviómetro 2. Lluvia crítica. Acumulado: 16.5 mm - Duración: 7 h.  
Cámara Villalía.
