Este es un reporte de monitoreo de las 24h
anteriores de los sitios críticos.
Fue generado automáticamente.

Geotecnia - SIATA

Deslizamiento: Montanita
Pluviómetro 418.
Cámara Montanita.

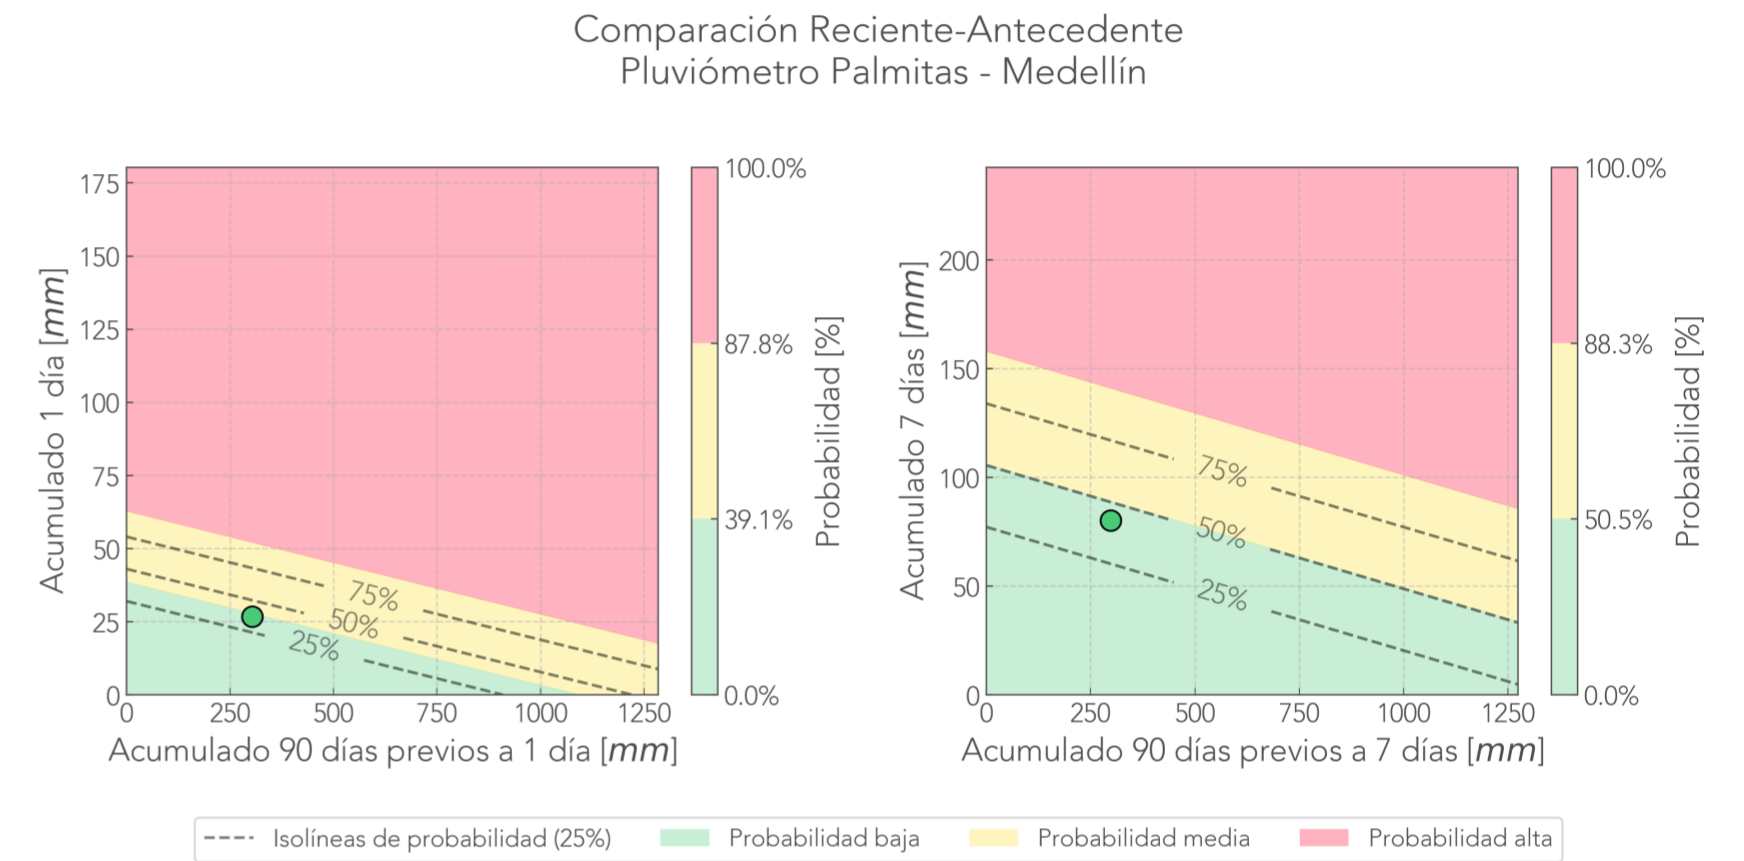
Deslizamiento: Palmitas
Pluviómetro 320.
Cámara Palmitas.

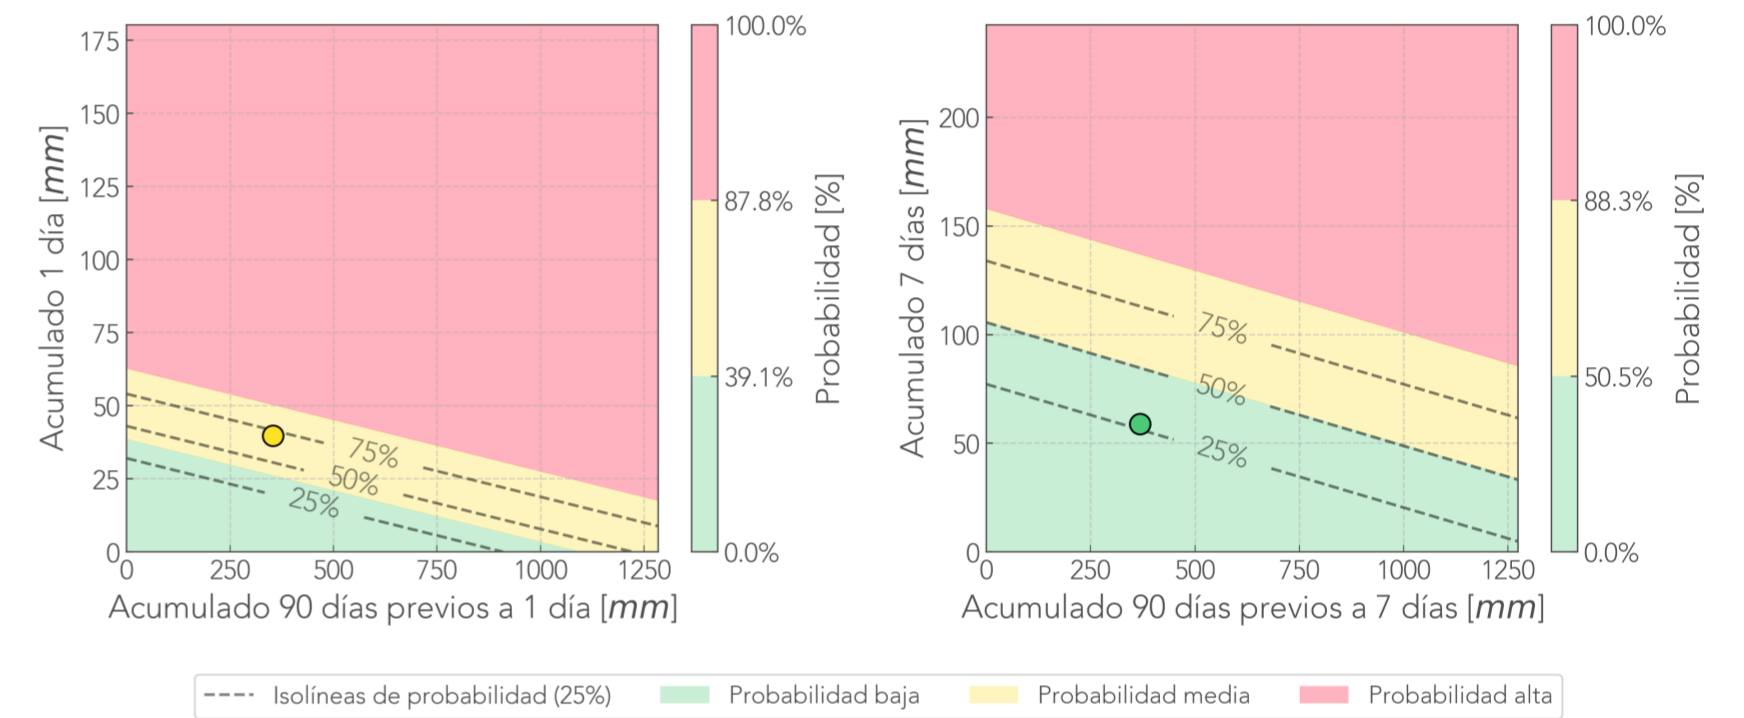
Comparación Reciente-Antecedente
Pluviómetro Pajarito - Medellín

Deslizamiento: Pajarito
Pluviómetro 20.

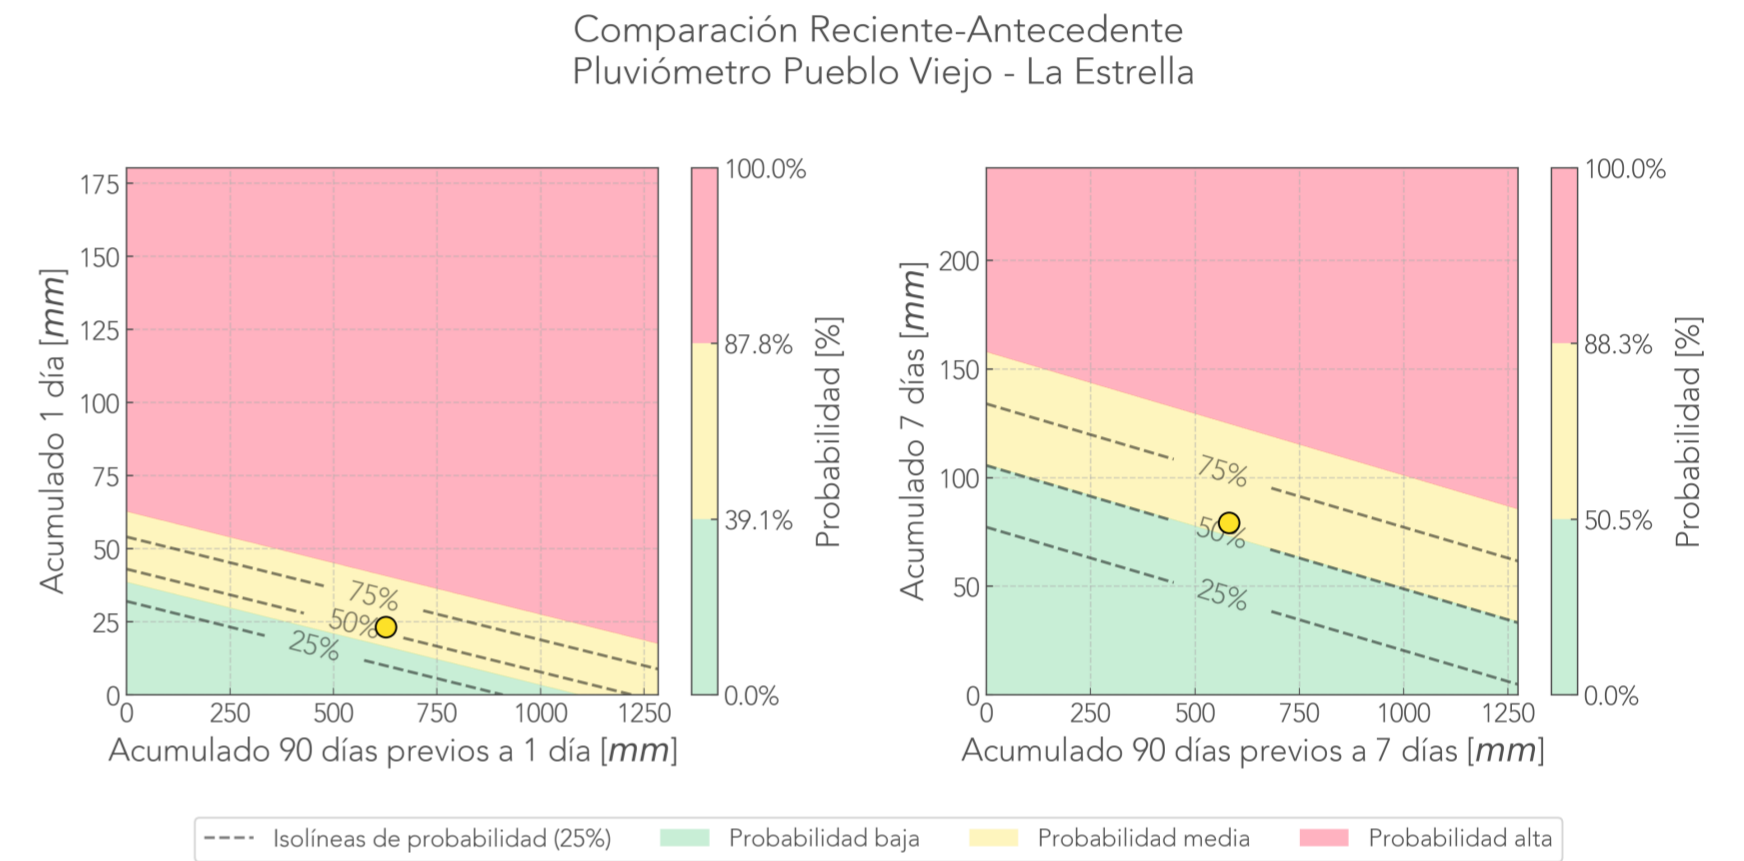
Deslizamiento: Pueblo Viejo
Pluviómetro 420.
Cámara Pueblo_Viejo.
Nivel 834.

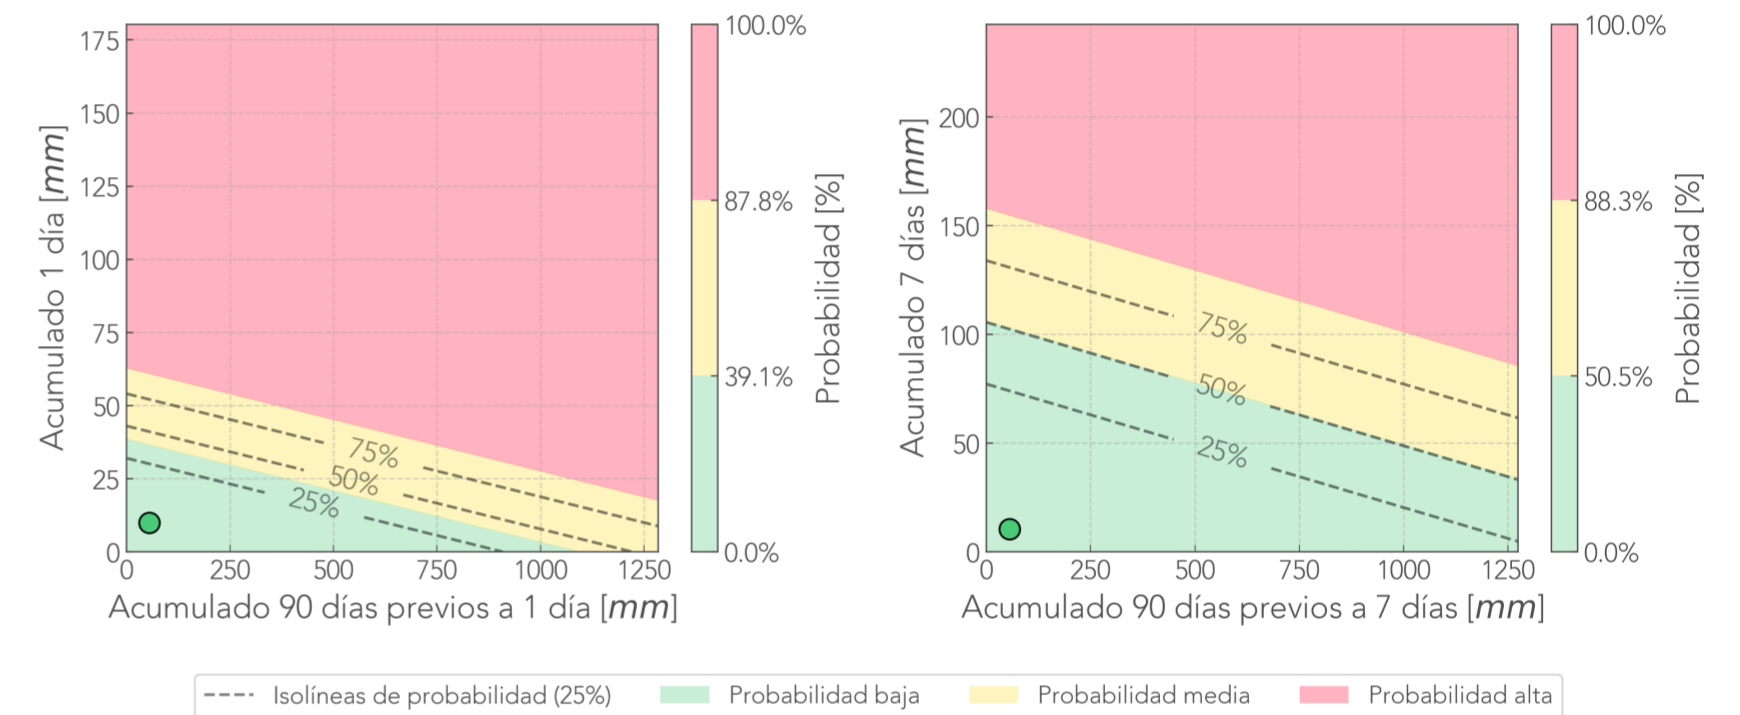
Comparación Reciente-Antecedente
 Pluviómetro Ancon Norte - Copacabana

Deslizamiento: Ancon Norte
 Pluviómetro 373.
 Acelerómetro 379.
 Acelerómetro 768. Anomalía en cabeceo y balanceo.
 Humedad 436. Baja transmisión (0.0%).
 TDR 100269 Cable 1:
 TDR 100269 Cable 2:

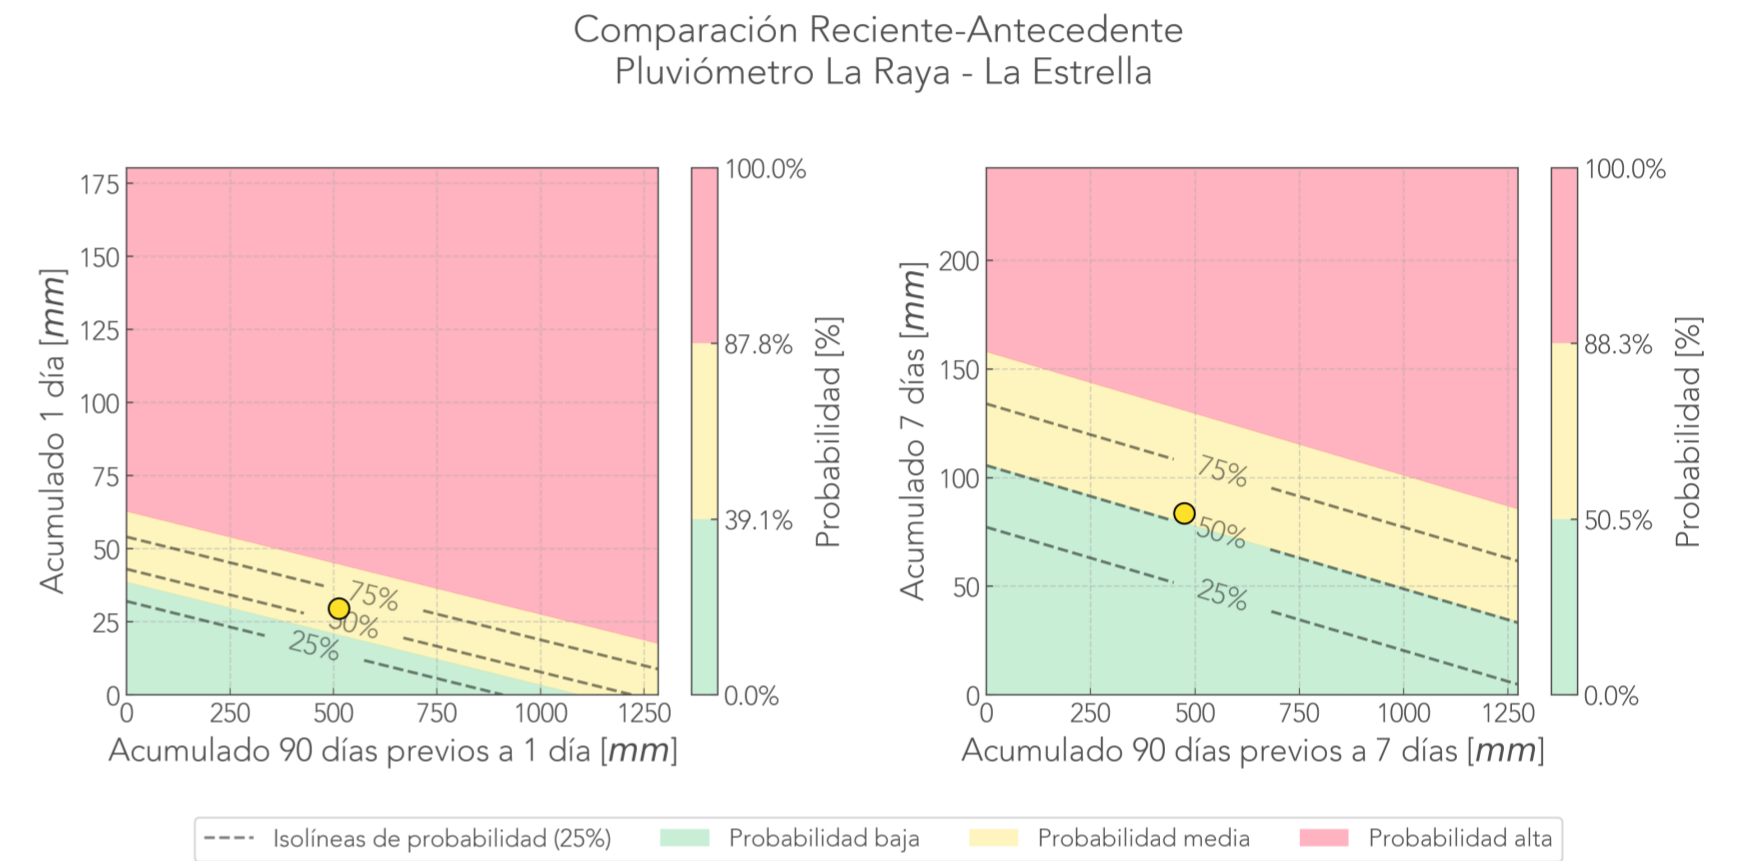
Deslizamiento: La Raya
Pluviómetro 261.
Cámara La_Raya.
Nivel 246. Error en consulta de datos.

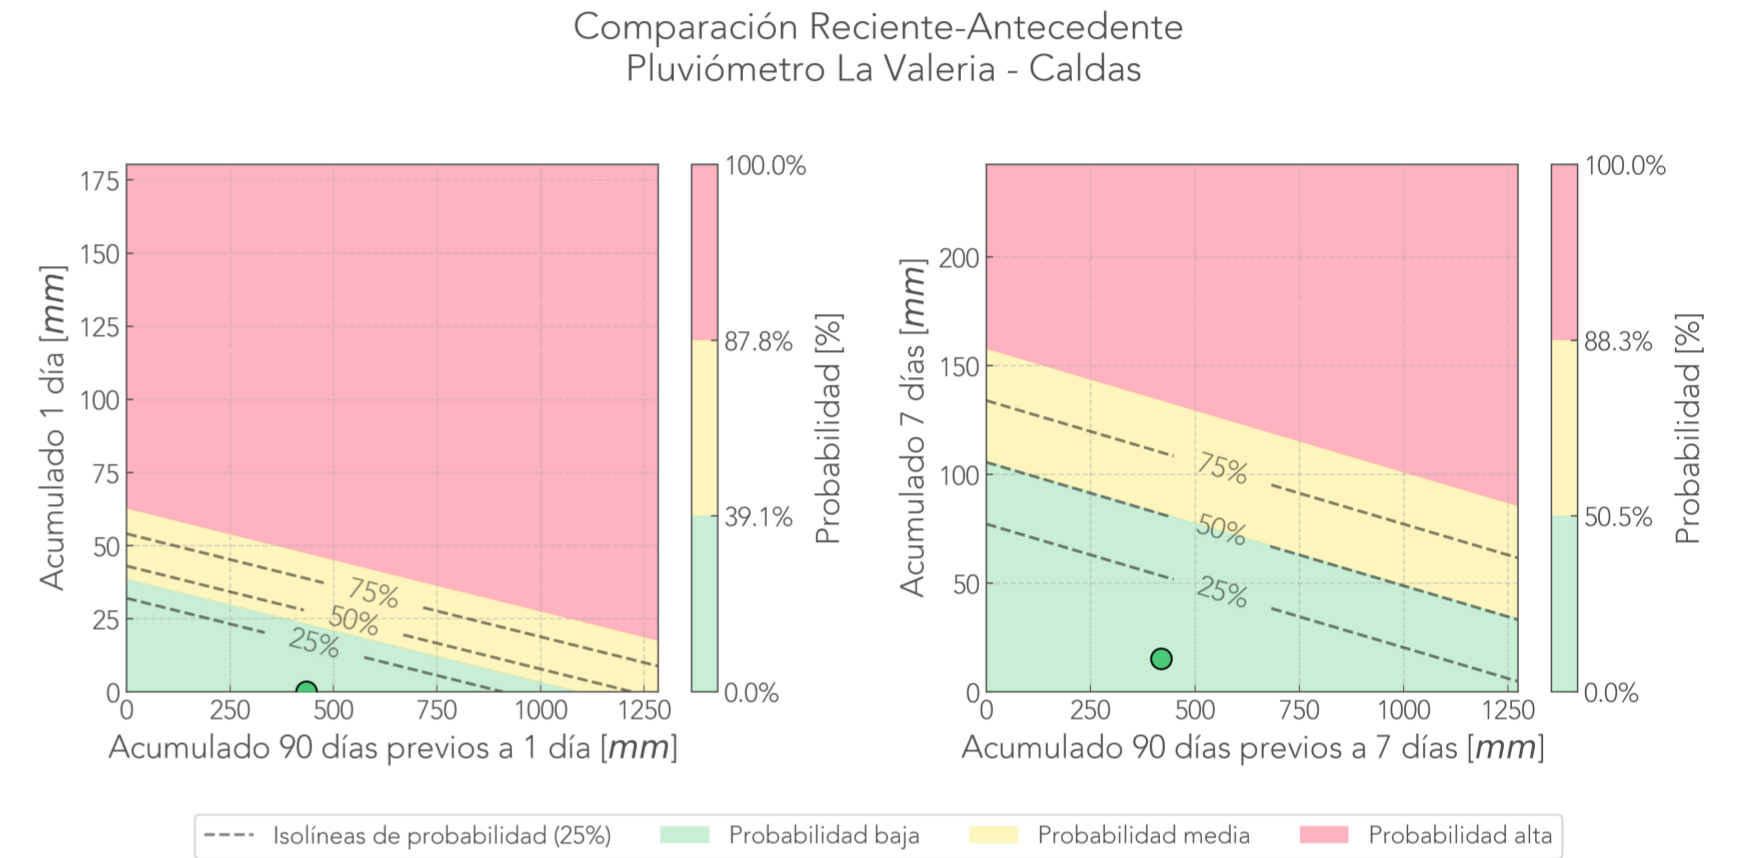
Deslizamiento: La Valeria
 Pluviómetro 515.
 TDR 100686 Cable 1: Sin datos.
 Cámara La_Valeria. Última foto hace 13 días
 Nivel 240.

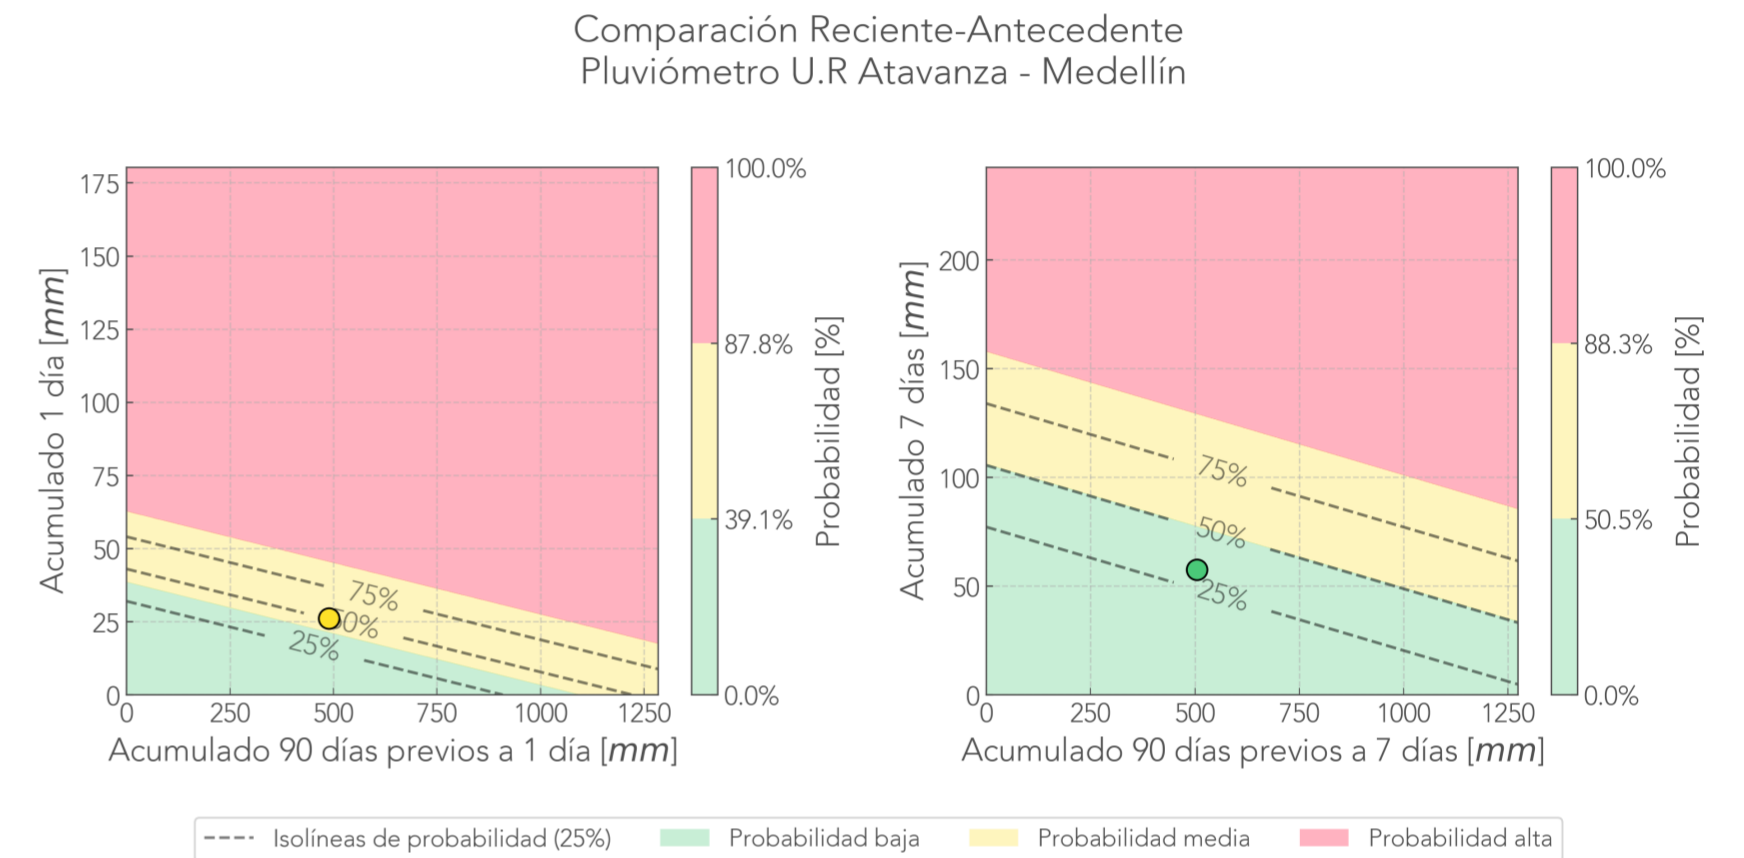
Deslizamiento: U.R Atavanza
Pluviómetro 22.
Humedad 570. Baja transmisión (0.0%).
Cámara U.R_Atavanza.

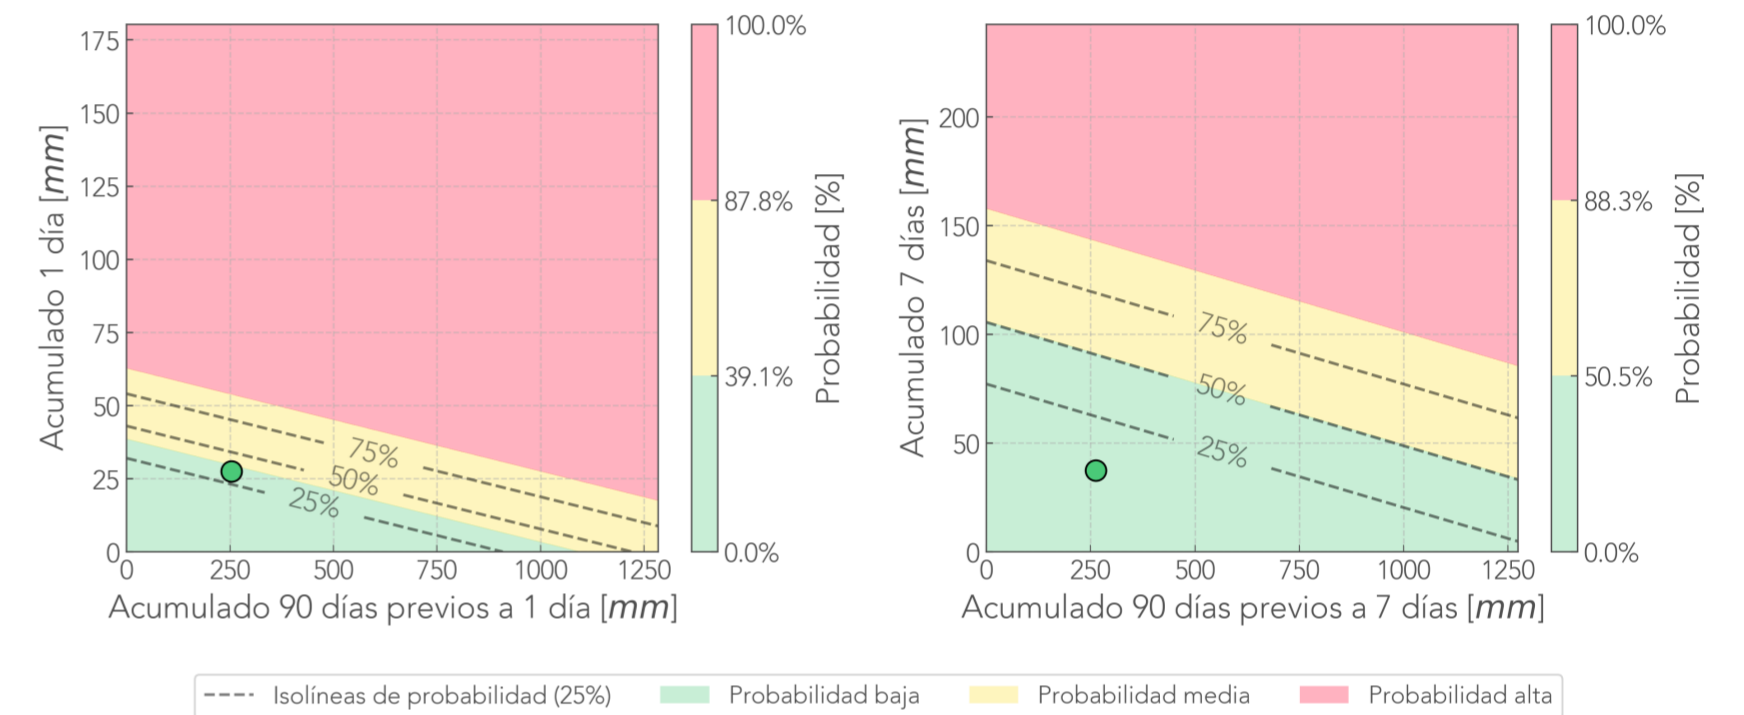
Comparación Reciente-Antecedente
Pluviómetro La Gabriela - Bello

Deslizamiento: La Gabriela
Pluviómetro 70.
Cámara La_Gabriela. Error en vigilancia.

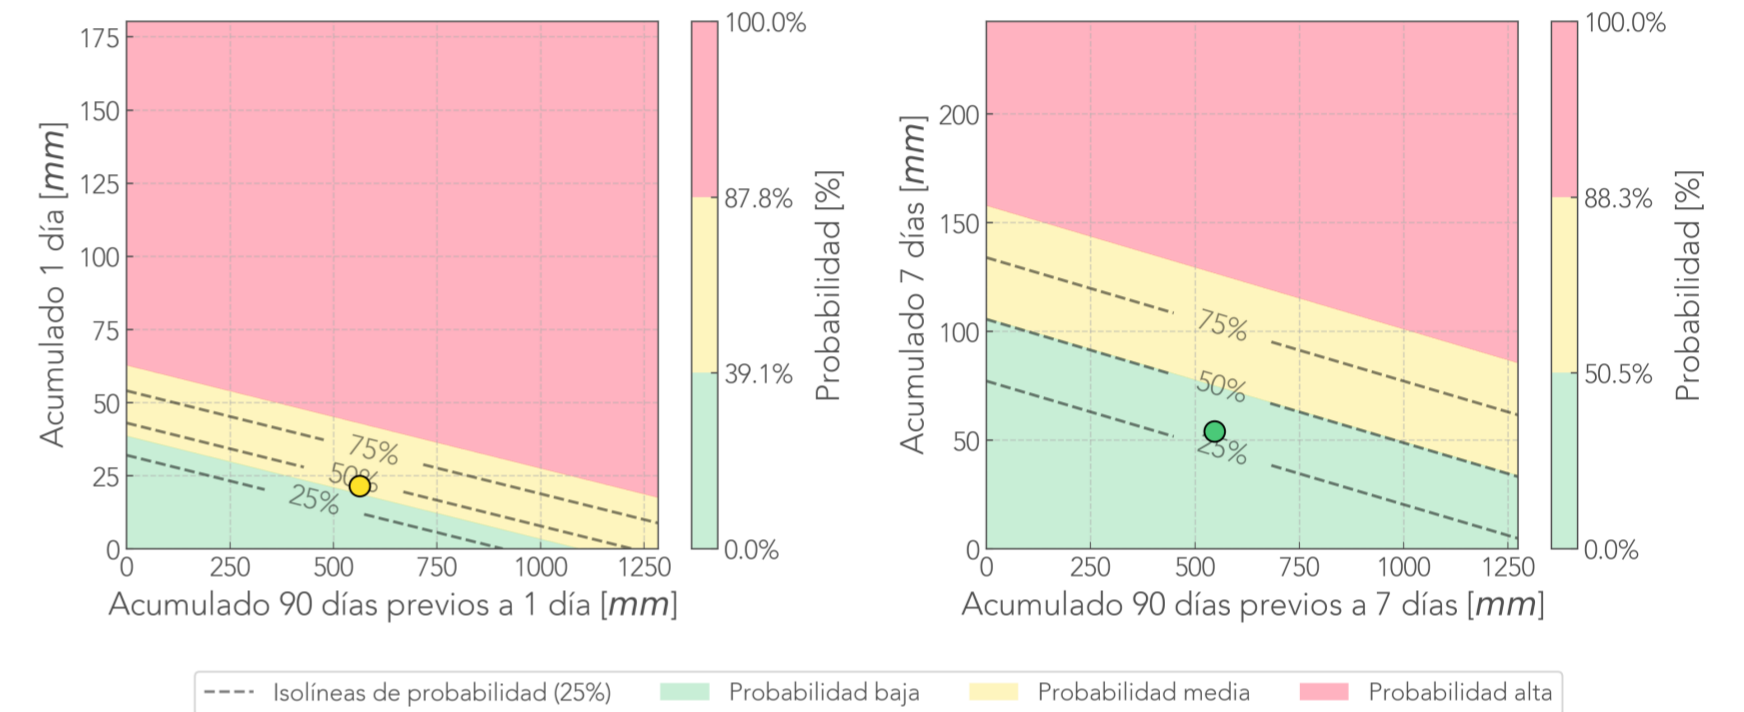
Comparación Reciente-Antecedente
Pluviómetro La Fortuna Parte Alta - Medellín

Deslizamiento: La Fortuna Parte Alta
Pluviómetro 730.

Humedad 725. 1.0 m: Alto (44.4%); 1.5 m: Muy Alto (47.4%)

Tensiómetro 735. 23h saturadas.

— Humedad del suelo [%] — Precipitación promedio [mm/hora]
■ Muy Bajo ■ Bajo ■ Normal ■ Alto ■ Muy Alto

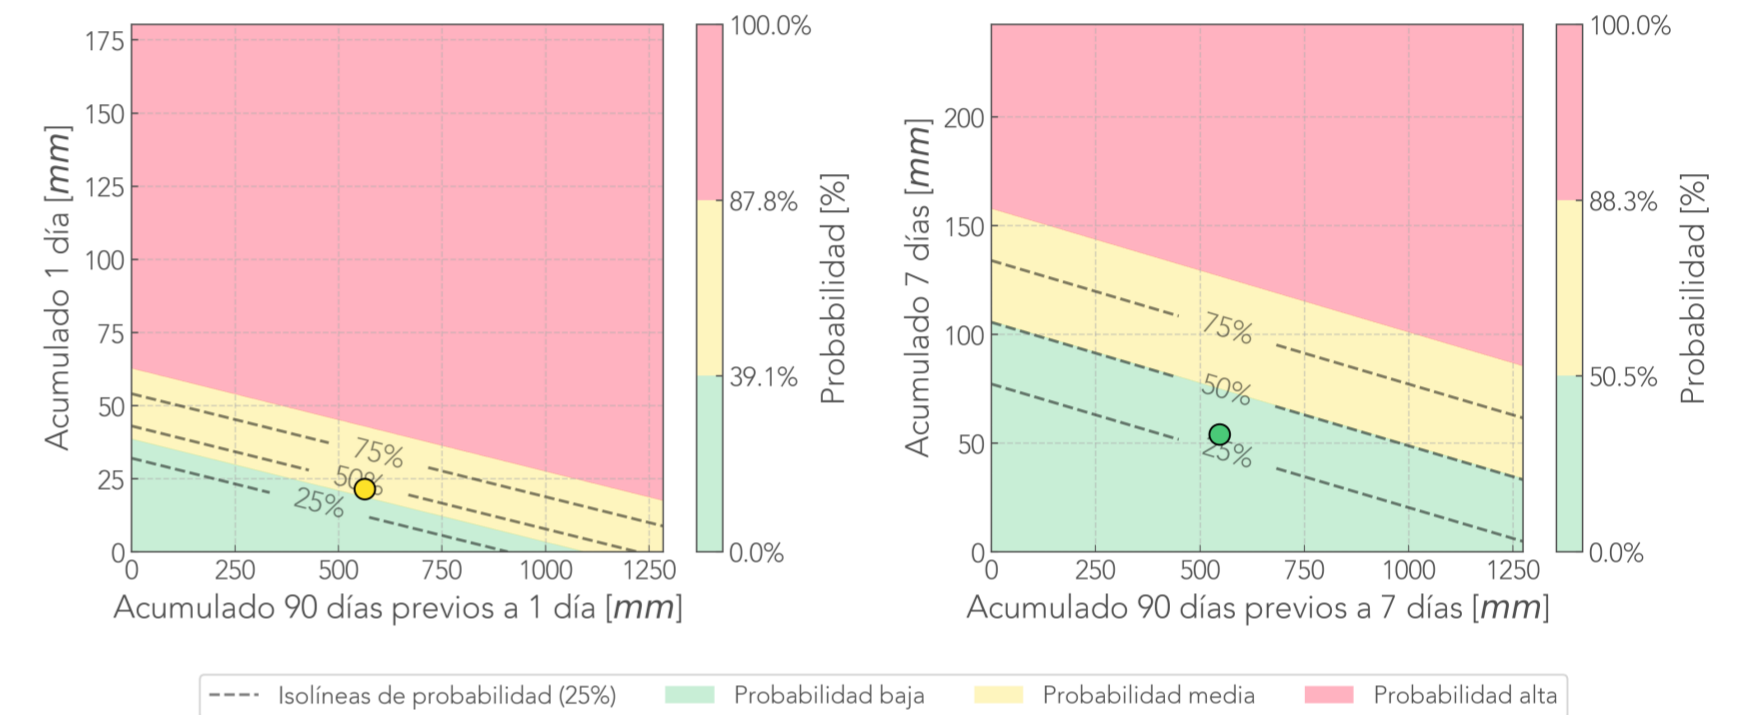
Comparación Reciente-Antecedente
Pluviómetro La Fortuna Parte Alta - Medellín

Deslizamiento: La Fortuna Parte Baja
Pluviómetro 730.
Tensiómetro 736. 23h saturadas.

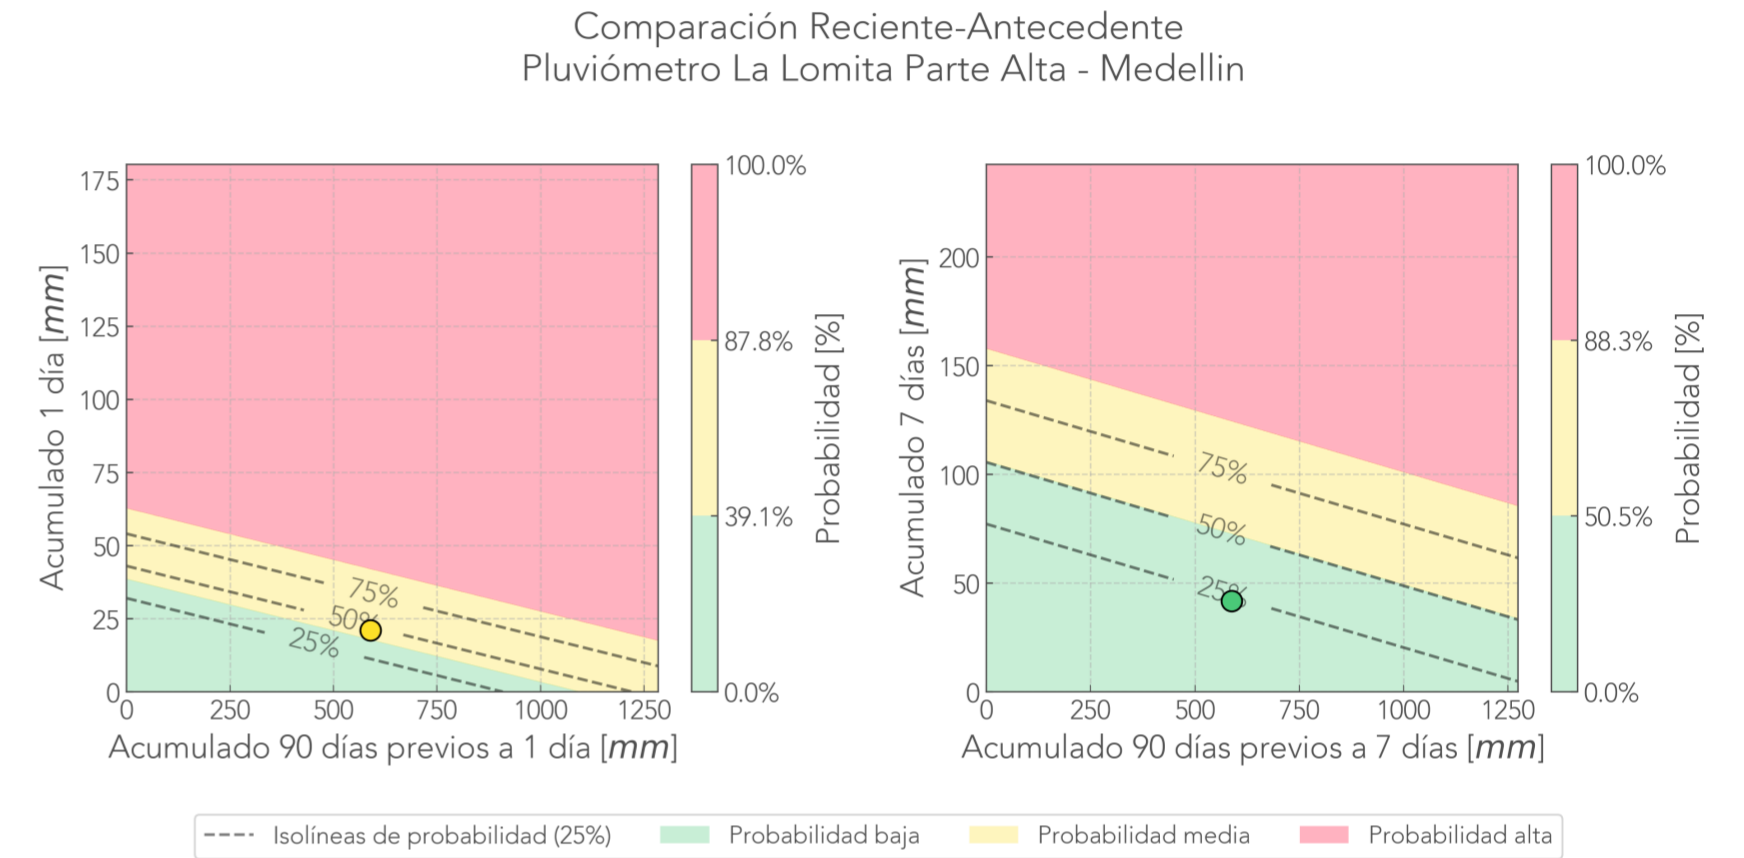
Deslizamiento: La Lomita Parte Alta
 Pluviómetro 727.
 Humedad 731.
 Tensiómetro 733.
 Nivel 720.

— Humedad del suelo [%] — Precipitación promedio [mm/hora]
 — Muy Bajo — Bajo — Normal — Alto — Muy Alto

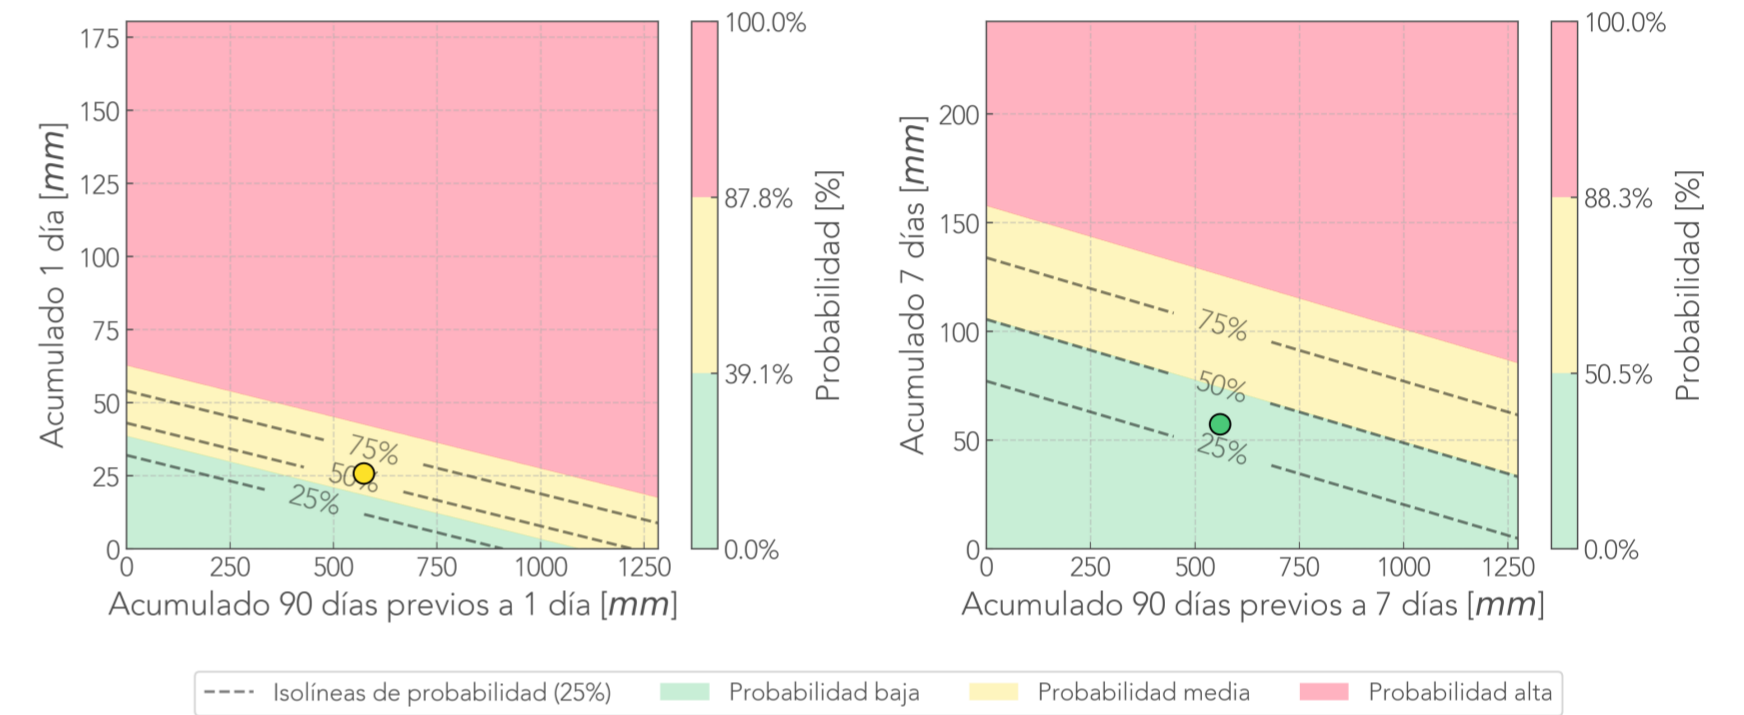
Comparación Reciente-Antecedente
Pluviómetro Parquadero Barichara - Medellín

Deslizamiento: Parquadero Barichara
 Pluviómetro 744.
 Acelerómetro 749. Anomalía en cabeceo y balanceo.
 Humedad 747. 1.5 m: Alto (39.3%)
 Tensiómetro 748. 23h saturadas.

— Humedad del suelo [%] — Precipitación promedio [mm/hora]
 — Muy Bajo — Bajo — Normal — Alto — Muy Alto

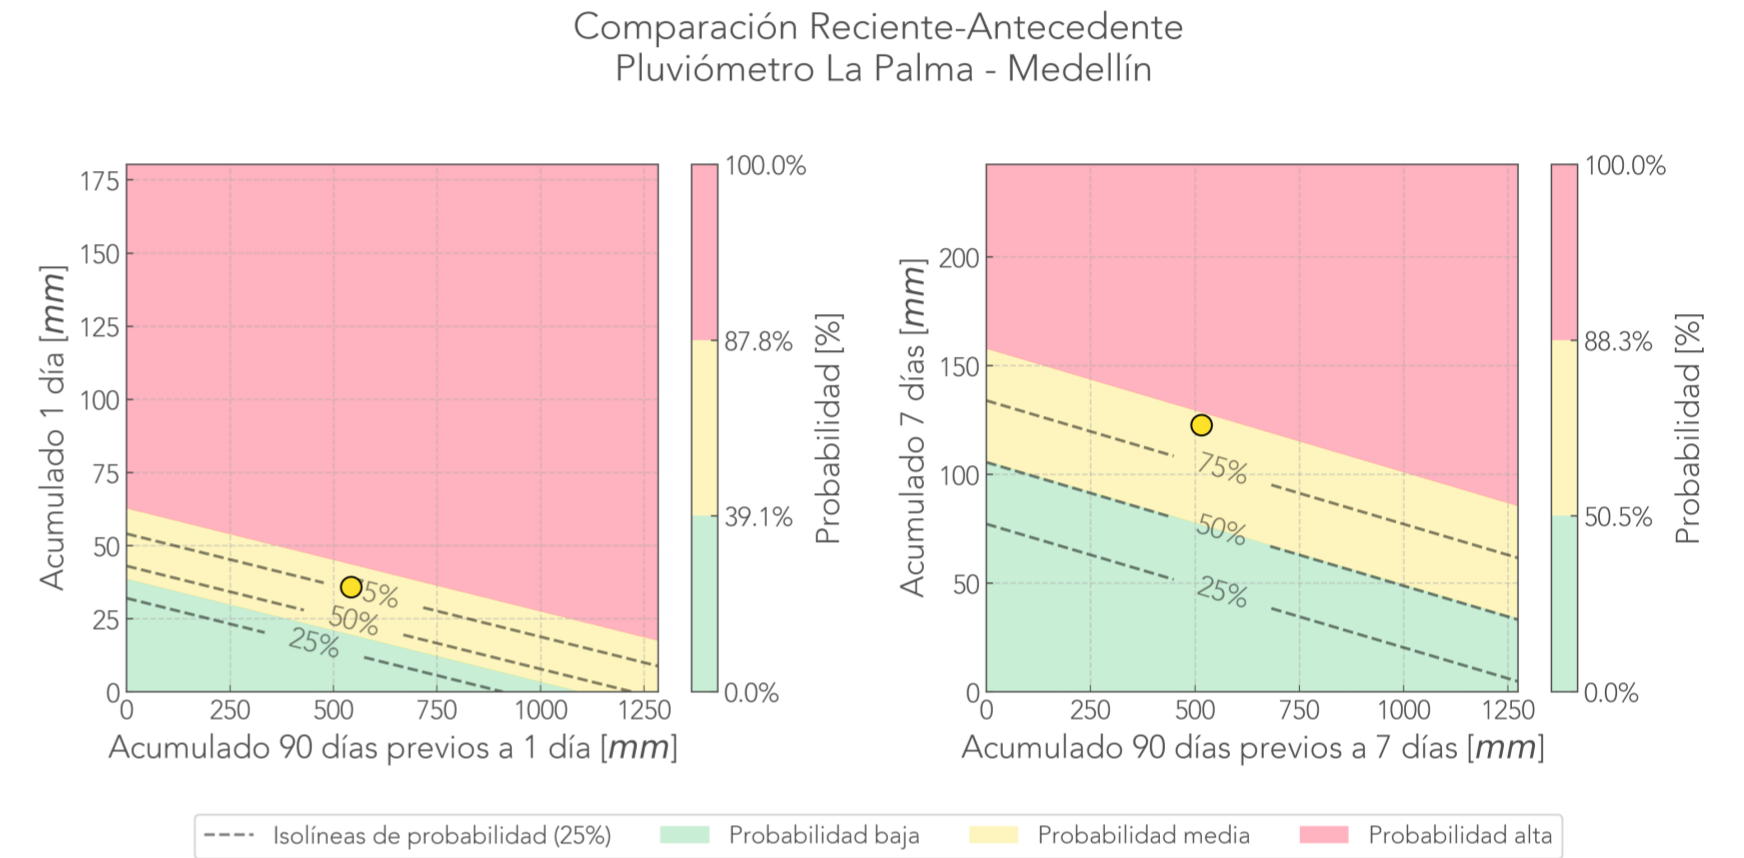
Deslizamiento: La Palma
 Pluviómetro 798.
 Acelerómetro 864.
 Humedad 799. 1.0 m: Muy Alto (32.8%); 1.5 m: Alto (51.1%)
 Tensiómetro 800. 23h saturadas.
 Nivel 630.

— Humedad del suelo [%]
 — Precipitación promedio [mm/hora]
