Medellín, 23 de enero de 2024

## Asunto: Informe técnico sobre el estado de la cámara para monitoreo de movimiento en masa en el sector La Gabriela, municipio de Bello.

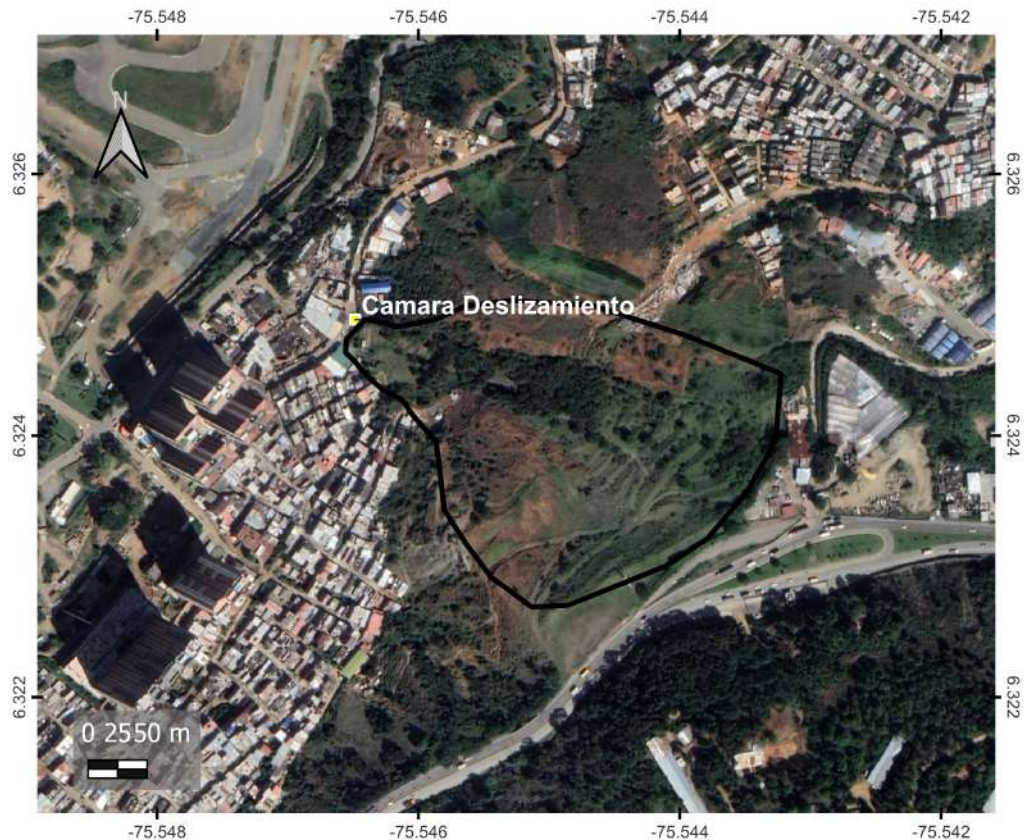
**Figura 1:** Ubicación del deslizamiento y cámara en el sector La Gabriela.

El punto crítico La Gabriela está situado en el municipio de Bello. Comenzó a ser monitoreado el 25 de junio de 2012 a través de un pluviómetro y posteriormente a través de sobre vuelos periódicos y una cámara con transmisión de imagen en tiempo real. Esta última fue instalada el 01 de agosto de 2022 debido a una solicitud emitida por el municipio de Bello. La disposición y la ubicación de la cámara se presenta en la Figura 1, donde también se muestra la delimitación exacta del punto crítico.

Desde el 15 de noviembre de 2023, la cámara identificada con el código 100670 y señalada en la Figura 1, no ha capturado nuevas imágenes. Durante la última visita de mantenimiento, llevada a cabo el 17 de noviembre de 2023, se observó que esta carece de suministro eléctrico, lo que ha resultado en una ausencia de transmisión de señal hasta el momento. Como resultado, la cámara 100670 se encuentra en estado "P" (Prueba), y el proyecto SIATA no ha registrado datos desde la fecha mencionada.

- La cámara identificada con el código 100670 permanecerá en estado "P" (Prueba) hasta que se restablezca el suministro eléctrico en la zona. Por lo tanto, el monitoreo solo será posible a través del pluviómetro y los sobrevuelos programados.

- Aunque no se observaron indicios de reactivación, considerando que el monitoreo en la zona responde a una solicitud de monitoreo del municipio, queda a criterio del AMVA y el municipio de Bello decidir si proceder con la instalación de un panel solar o la construcción de una acometida para el restablecimiento del suministro eléctrico.

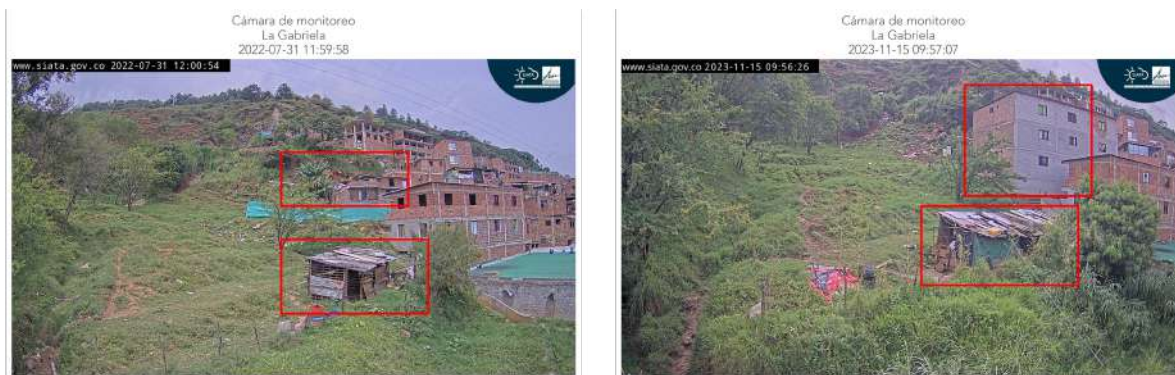
**Figura 2:** Registro fotográfico del mes de agosto de 2022 y noviembre de 2023. Cámara ubicada en el deslizamiento La Gabriela.

La cámara identificada con el código 100670 se encarga específicamente del monitoreo de la parte media-baja del área afectada por el movimiento en masa de La Gabriela. Es importante destacar que los registros recopilados durante el mes de noviembre, y antes del corte del fluido eléctrico, no han presentado cambios ni indicios de reactivación en la zona. En la Figura 2 se visualizan los registros correspondientes a las últimas fechas disponibles para las cuales se cuenta con información. En estos registros se observan nuevas estructuras, las cuales se encuentran delimitadas en recuadros rojos.

- La revisión de los registros de los sobrevuelos y las imágenes de la cámara no ha revelado indicios de reactivación en el deslizamiento. Por consiguiente, se considera que la construcción de infraestructura para viabilizar el funcionamiento de la cámara no es una prioridad.

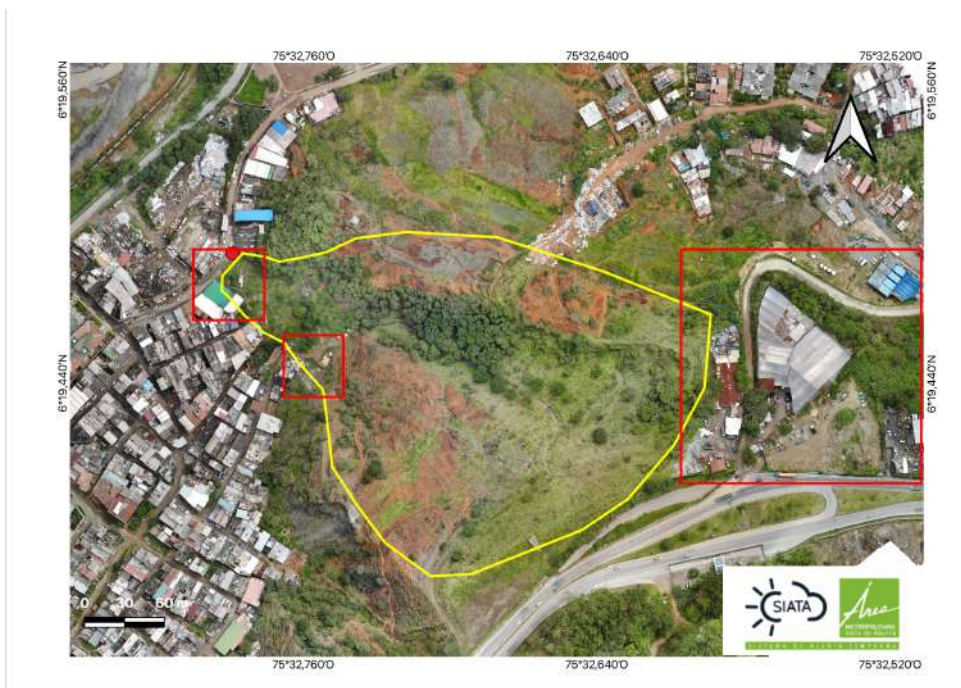
**Figura 3:** Registro fotográfico del sobrevuelo realizado en el mes de junio de 2022 en el sector de La Gabriela.

En las imágenes de las Figuras 3 y 4, no se han identificado indicios de reactivación del movimiento en masa. Aunque se aprecian cambios en la coloración del terreno, es importante considerar que estos podrían estar influenciados por diversos factores, como la vegetación, la incidencia de la luz, la presencia de nubes o la posición del dron al momento de la captura. Además, respaldando los registros de la cámara de monitoreo, se evidencia la aparición de nuevas estructuras en la parte baja del deslizamiento (Recuadros rojos), asociadas al desarrollo de viviendas por parte de la comunidad en esa zona. Por otro lado, en la parte alta no se detecta presencia de lo que podría interpretarse como estructuras o vehículos. Se destaca además la presencia de mayor vegetación en la Figura 4, siendo esta la más actual.

- Como alternativa de monitoreo, se propone implementar un plan de seguimiento mediante sobrevuelos con dron.
- En caso de requerirse información específica de esta zona, es importante mencionar que solo se tienen registros hasta el 15 de noviembre de 2023.

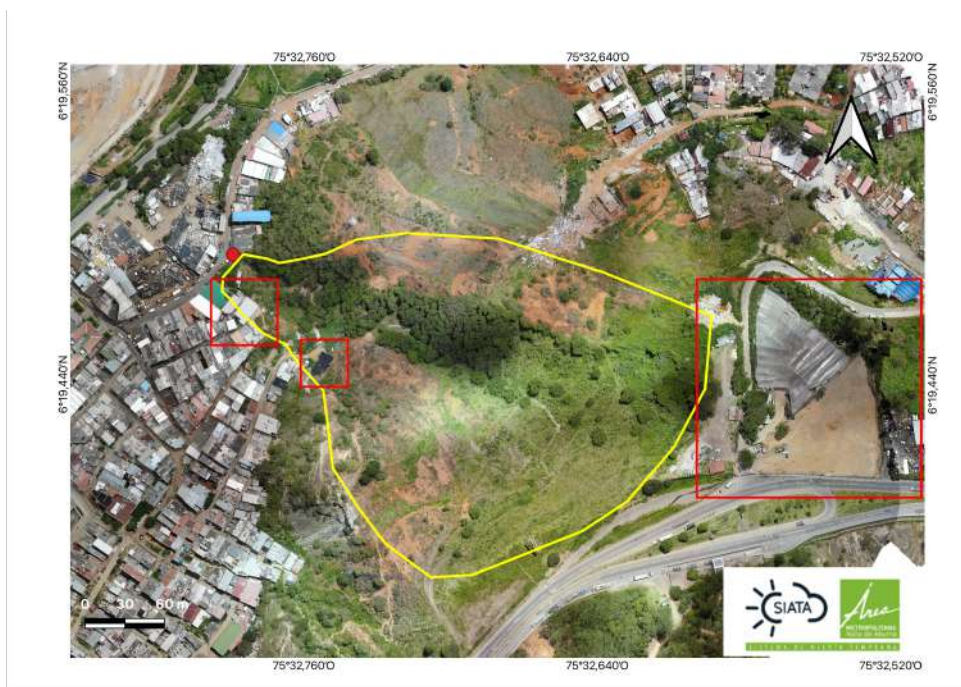
**Figura 4:** Registro fotográfico del sobrevuelo realizado en el mes de junio de 2023 en el sector de La Gabriela.

Además del monitoreo con sensores en tierra y en tiempo real, para la zona de interés se ha llevado a cabo monitoreo a través de sobrevuelos periódicos. En la Figura 4 se muestra un ejemplo de la información recopilada durante estas campañas de sobrevuelos. A continuación se listan los sobrevuelos realizados en el sector con sus respectivas fechas:
