Figura 1. Comparación entre el estado del movimiento en masa y la ladera afectada en Andalucía registrado por la cámara de monitoreo.

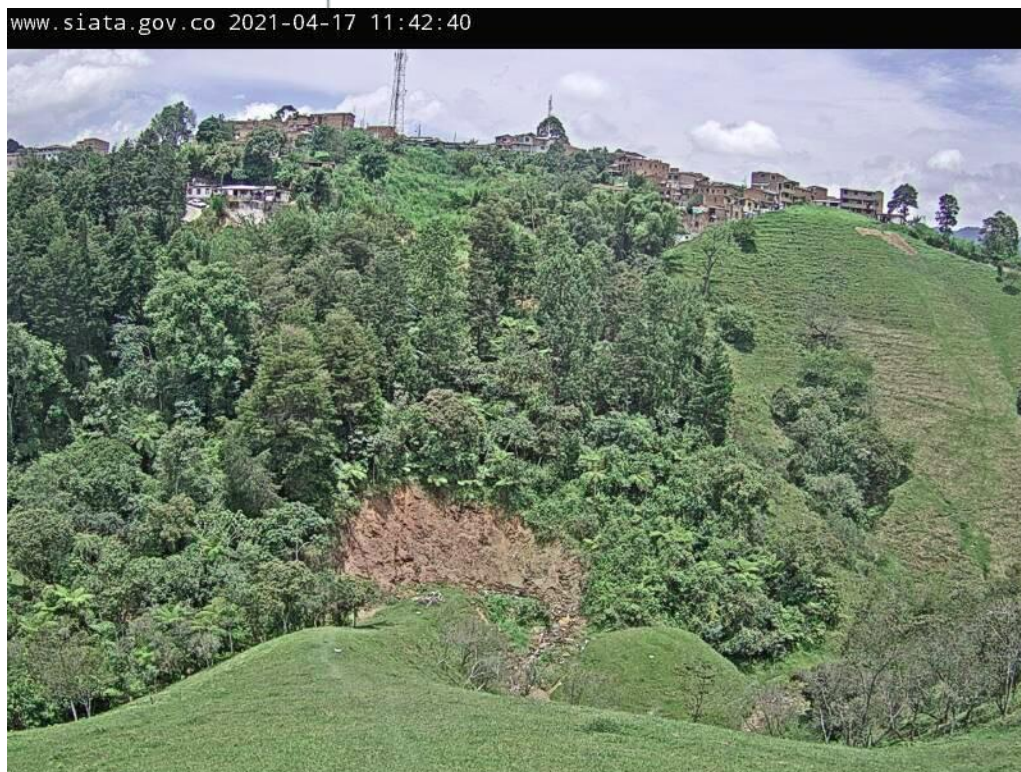
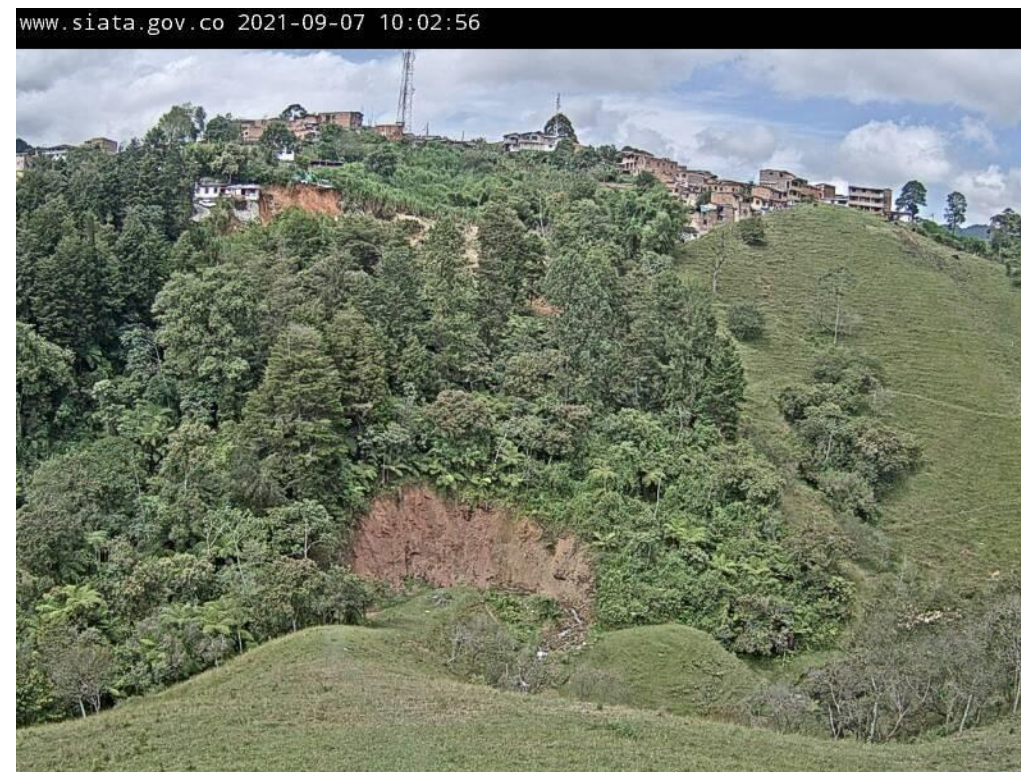
El movimiento en masa que se viene presentando en Andalucía del municipio de Caldas continúa activo y dinámico. A partir de la comparativa de las fotos del 17 de abril (**figura 1-izquierda**) y el 7 de septiembre (**figura 1-derecha**) se observa que el movimiento en masa presenta incremento de los procesos erosivos en su corona causando pérdida de vegetación en sus bordes y aumento del área descubierta. La vivienda en la parte superior de la ladera también se ve afectada por un movimiento en masa directamente en su estructura, además de varios desprendimientos de material adyacentes.

Por lo tanto, se recomienda continuar con el monitoreo geotécnico y realizar visitas e inspecciones a las viviendas y estructuras afectadas en la parte alta de la ladera.

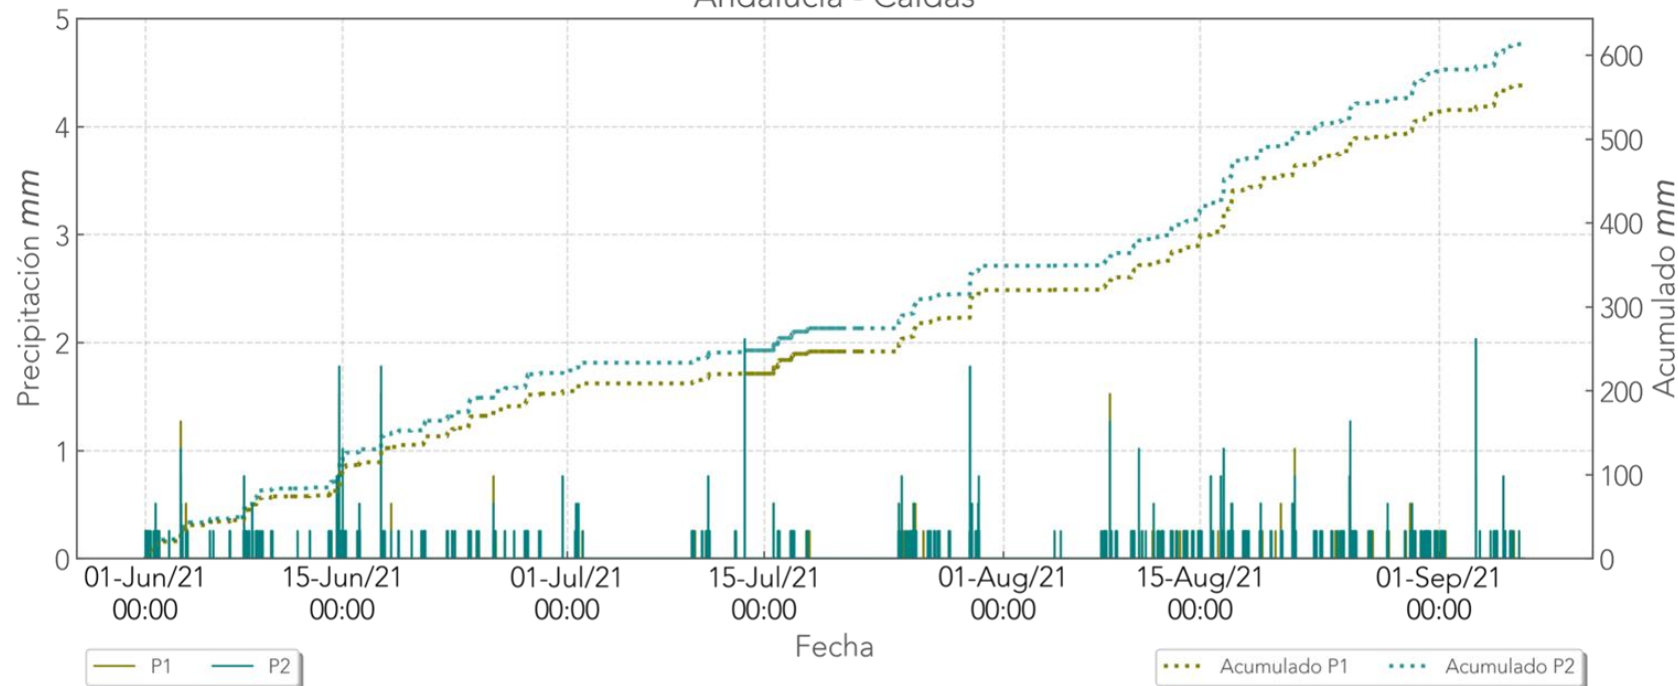
Precipitación  
Pluviómetro 432  
Andalucía - Caldas

El pluviómetro ubicado en la zona registra desde junio cerca de **600 mm de precipitación acumulada**. Con acumulados altos en un corto periodo de tiempo entre el 15 y 16 de junio, el 15 de julio y entre el 16 y 17 de agosto.

Figura 2. Precipitación acumulada durante el último mes en el pluviómetro 432, ubicado en Andalucía.
