Medellín, 25 de enero de 2024

## Asunto: Reporte de monitoreo con novedades en movimientos en masa en Andalucía, Municipio de Caldas

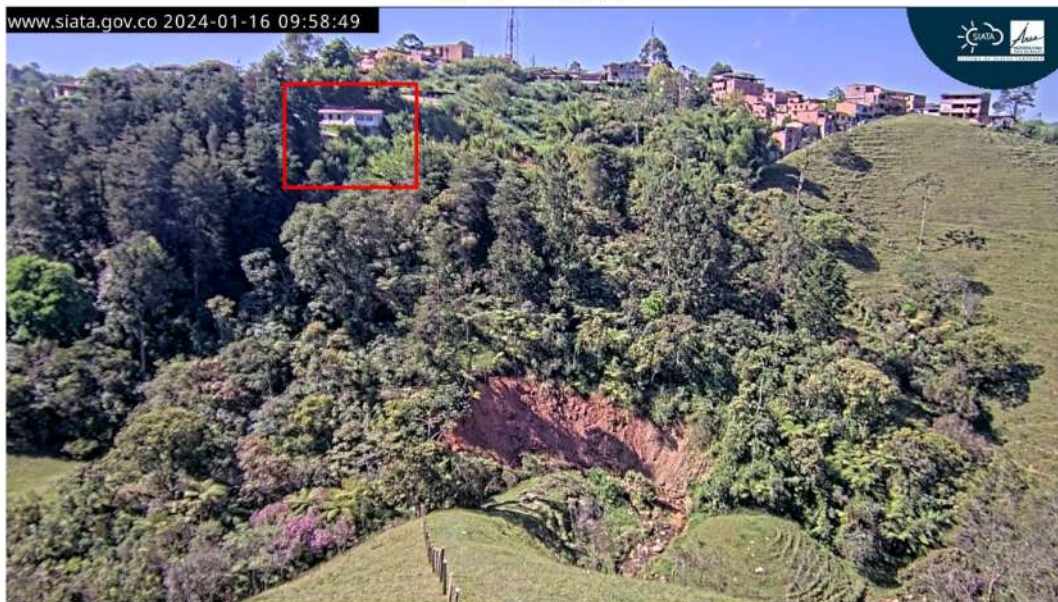
Cámara de monitoreo  
Andalucía  
2024-01-16 09:59:54

La cámara identificada con el código 100274 está dedicada al monitoreo específico de la parte alta del deslizamiento y de la quebrada en la parte baja. En las Figuras 2 y 3, se pueden apreciar los cambios en el relieve registrados en el período comprendido entre el 16 y el 21 de enero. En estas imágenes, se observa claramente la pérdida de material en la parte baja de la vivienda.

**Figura 2:** Registro fotográfico del mes de enero de 2024. Cámara ubicada en Andalucía, Caldas.

- Se mantendrá la vigilancia de la zona a través de la cámara identificada con el código 100274.
- Se considera la planificación y priorización de un sobrevuelo en la zona, teniendo en cuenta la disponibilidad del equipo de Teledetección con Drones del proyecto SIATA. Asimismo, se llevará a cabo una visita de inspección a la zona por parte del equipo de geotecnia de SIATA. Estas acciones permitirán ampliar el análisis e identificar factores o variables que puedan estar contribuyendo a la activación del movimiento en masa.

- Se recomienda la visita al sector por parte de la entidad gestora del riesgo del municipio de Caldas, con el objetivo de visualizar la situación in situ y tomar las medidas necesarias. Para la realización de esta visita se considere oportuno además el acompañamiento de personal del equipo de Geotecnia del proyecto SIATA, por lo que quedamos a disposición para la realización de la visita.

- Aunque de manera preliminar no se observa afectación sobre el cauce de la quebrada La Corrala, se recomienda considerar la posible relación de este movimiento en masa con la quebrada, además de evaluar potenciales riesgos asociados con taponamiento. Este aspecto también se plantea evaluar desde el sobrevuelo y la visita técnica.

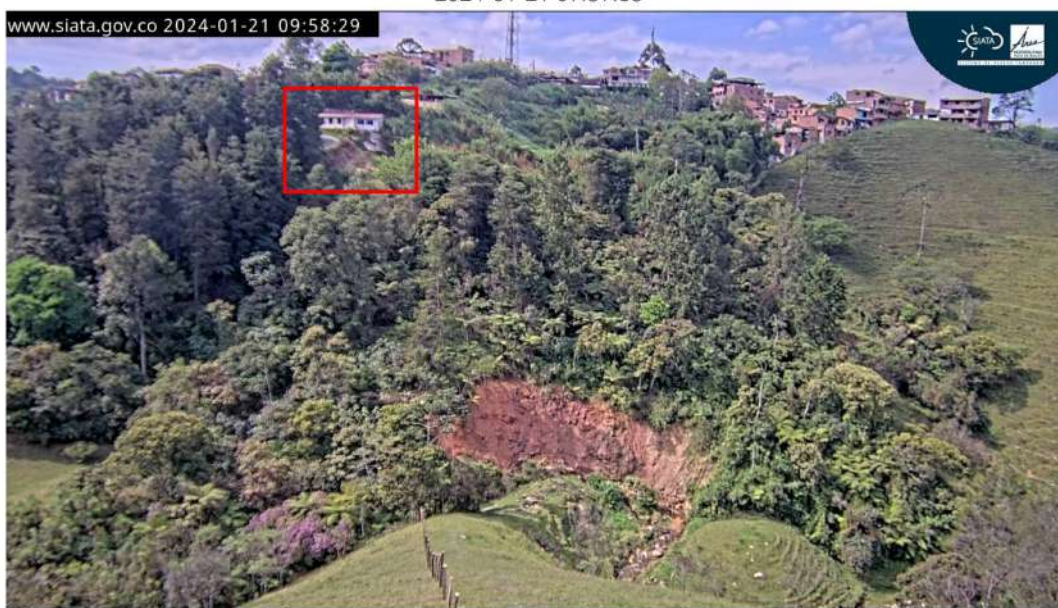
Cámara de monitoreo  
Andalucía  
2024-01-21 09:59:35

**Figura 3:** Registro fotográfico del mes de enero de 2024. Cámara ubicada en Andalucía, Caldas.
