En la vereda La Miel del municipio de Caldas, se inspeccionó el escenario de riesgo por movimiento en masa, 400 m después del puente peatonal de la quebrada La Miel por la vía vehicular veredal. Coordenadas: N 6.104162, W -75.622121

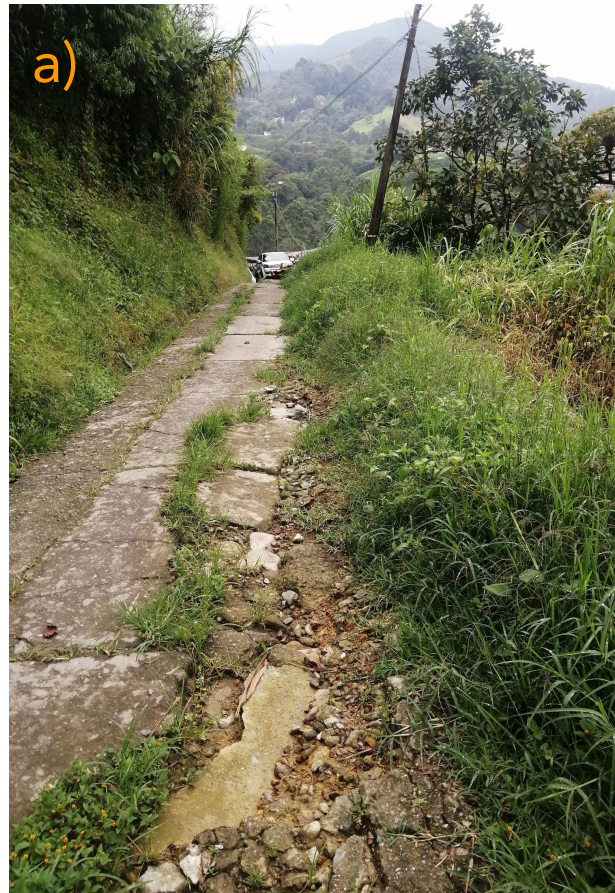
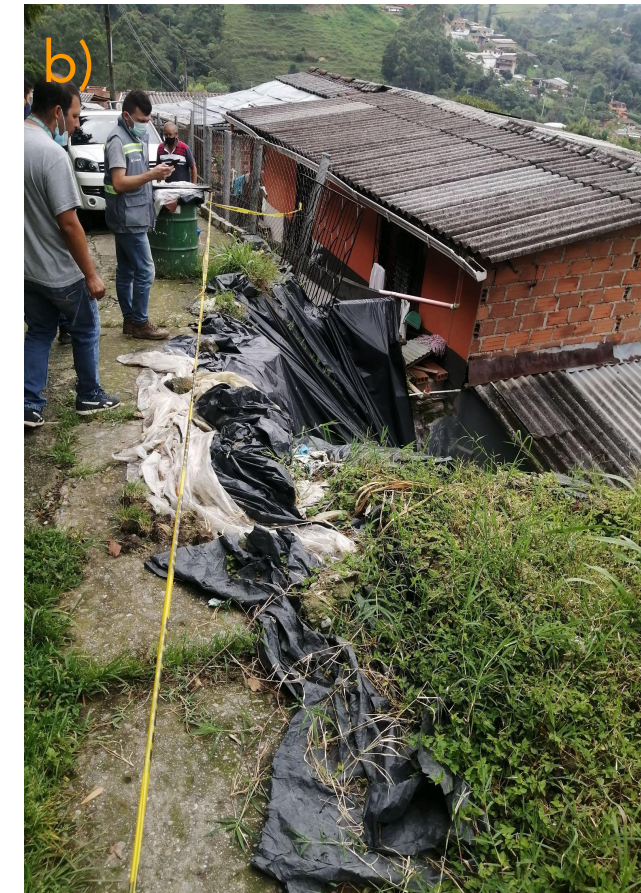
El fenómeno de tipo deslizamiento superficial, con una altura aproximada de tres metros y longitud horizontal de cinco metros, afectó la vía vehicular principal de uso vehicular de la vereda, con pérdida de sección en la placa de concreto de esta. En el pie del deslizamiento se encuentra una edificación residencial, se observan deformaciones en la vía, y pérdida de suelo de soporte. Las deformaciones ocurren en un tramo de aproximadamente 30 m de la vía de vehicular, por donde no hay tránsito actualmente. Se observa también un poste de energía con pérdida de verticalidad.

Figura 1. a) Vía veredal con daño por erosión. Se observa un poste inclinado por el avance del deterioro en la zona.  
b) Parte alta del talud afectado, el cual se encuentra cubierto con plásticos.

La sección del deslizamiento actualmente se encuentra cubierta por plásticos. El residente de la vivienda en pie del deslizamiento informa que ocurren eventos de anegación por escorrentía superficial, la cual se concentra y fluye la vía vehicular. Esta vía carece de adecuadas obras de manejo de aguas superficiales, existen cunetas con avanzado deterioro solo en el costado opuesto al deslizamiento.

En el momento, no se considera oportuna la necesidad de instalar algún tipo de instrumento para su monitoreo, además de su cobertura vegetal y sintética (plástica). Sin embargo, se recomienda evaluar la posibilidad de realizar monitoreo periódico con sobrevuelo de drones.

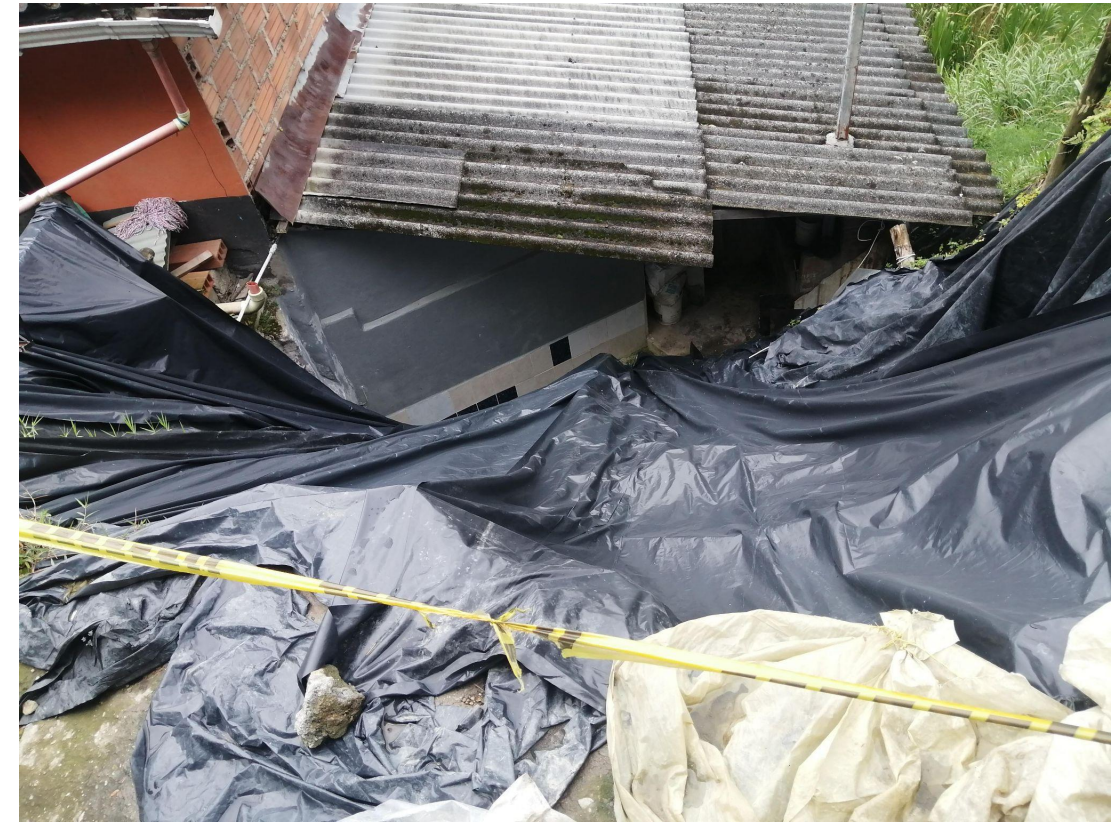
Figura 2. Vista desde arriba del talud afectado. En la parte baja se encuentra una vivienda.
