# Propuesta monitoreo geotécnico Sector La Valeria - Caldas

Fecha:  
25/11/2020

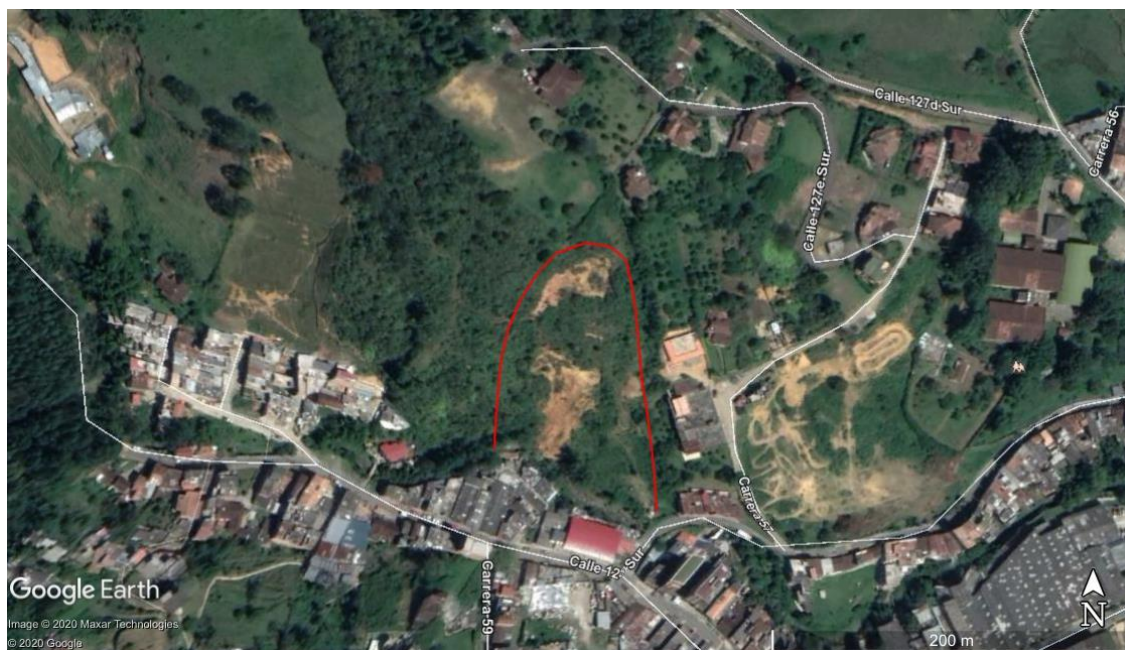
En la zona se encuentra un deslizamiento sobre la margen izquierda de la quebrada La Valeria, el cual se encuentra frente a unas viviendas de la vereda y a una escuela (figura 2). Se observa además que la quebrada está socavando la parte baja del deslizamiento, propiciando la inestabilidad del mismo.

Figura 1. Ubicación y zona de influencia del deslizamiento de la vereda La Valeria - Caldas
