El movimiento en masa que se viene presentando en La Valeria del municipio de Caldas tuvo una reactivación en su dinámica. A partir de la comparativa de las fotos del 28 de marzo (**figura 1-izquierda**) y el 6 de abril (**figura 1-derecha**) se observa que se presentó subsidencia en la masa del deslizamiento que se desplaza considerablemente generando caída de vegetación y ampliación del escarpe y la corona. Adicionalmente, se presentan procesos de erosión laminar y concentrada en la superficie del deslizamiento aumentando así el material desplazado.

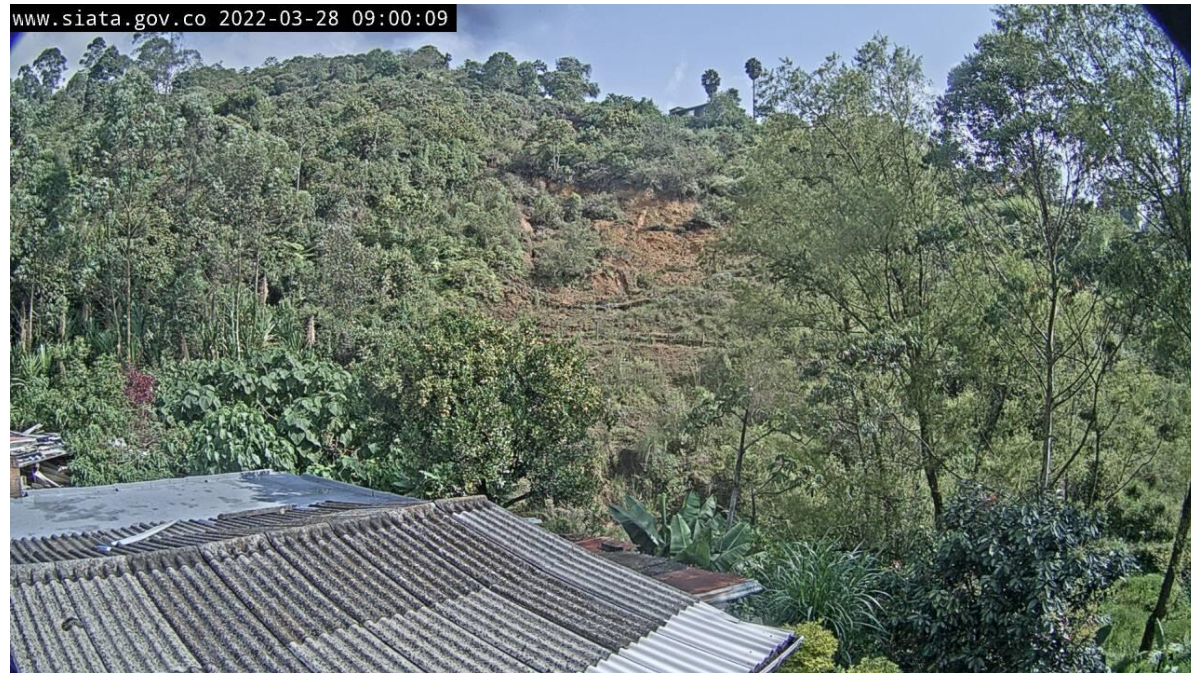
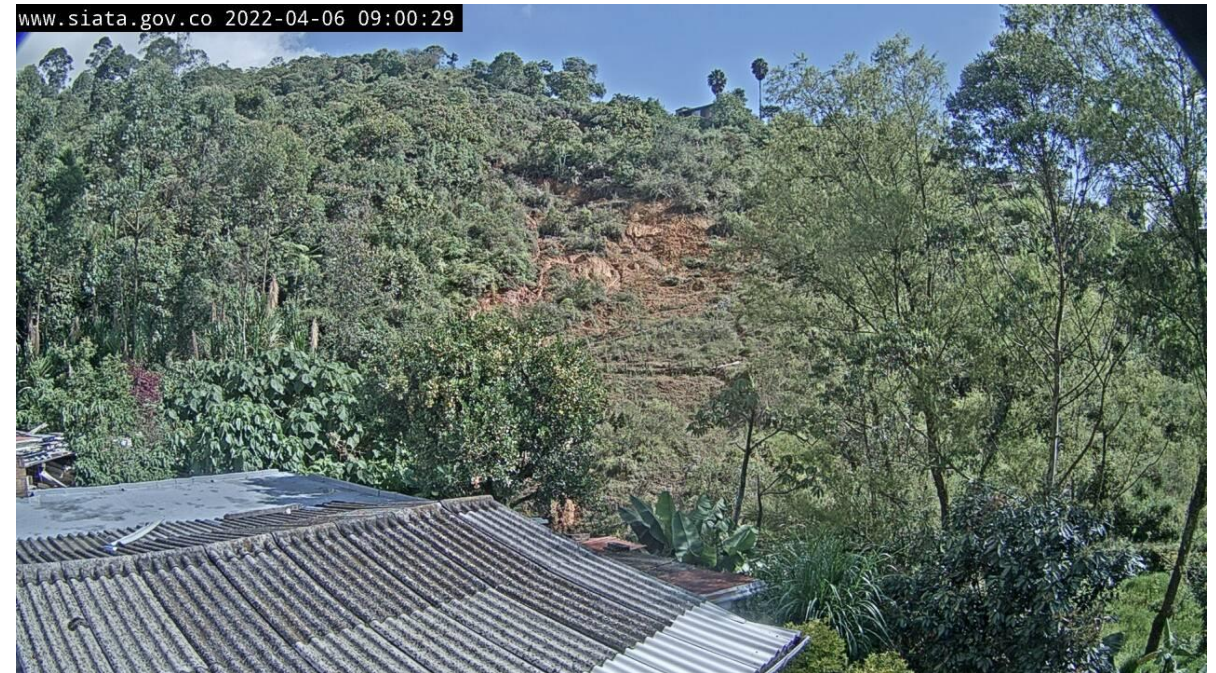
Figura 1. Comparación entre el estado del movimiento en masa registrado por la cámara de monitoreo.

Por lo tanto, se recomienda continuar con el monitoreo geotécnico y realizar visitas e inspecciones a la ladera, así como el estado de la quebrada para evitar represamientos por caída de material.
