En la vereda Sinifaná del municipio de Caldas, se inspeccionó el escenario de riesgo por movimiento en masa, a la altura del cruce de la quebrada La Rafaela en la vía vehicular veredal. Coordenadas: N 6.013802, W -75.654344.

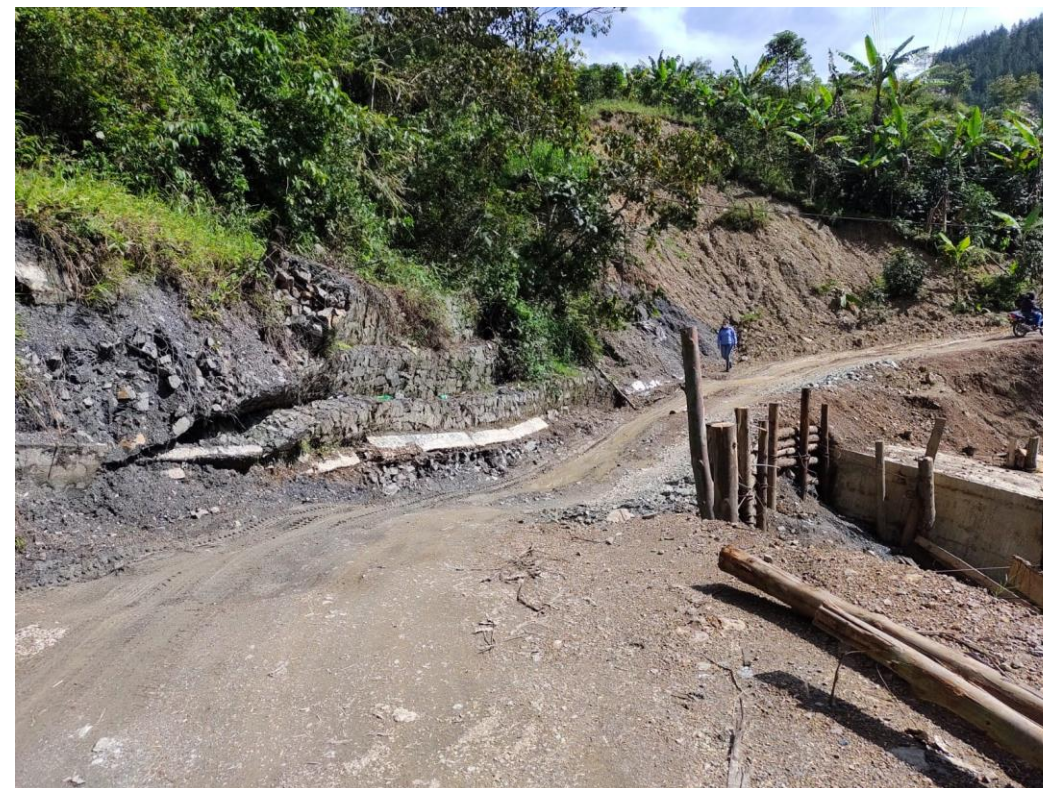
El fenómeno de tipo deslizamiento se encuentra activo, afectando la vía de uso vehicular, principal acceso a la vereda. Se observan deformaciones en la vía, pérdida de suelo de soporte, deformaciones en obras de contención tipo gaviones de roca en costado de talud superior y pérdida de verticalidad en pilotes de madera ubicados en talud inferior a la vía. Se observan también procesos de erosión hídrica concentrada (surcos).

**Figura 1.** Tramo de vía veredal afectado por procesos de remoción de masa.

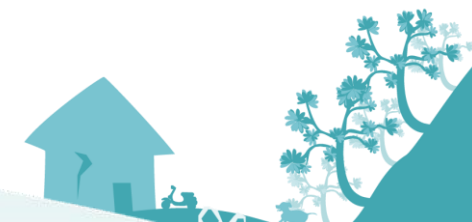
**Figura 2.** Deslizamiento con afectaciones a vía veredal y estructura hidraulica tipo *box culvert* en quebrada La Rafaela.

El fenómeno ocurre en ambas orillas de la quebrada La Rafaela, donde el material movilizado obstruye el flujo de la quebrada, ocasionando obstrucción a la corriente. Se observa deformaciones a muro lateral en canal hidraulico, perdida de suelo y estructura de soporte de esta, la cual colapsó parcialmente.

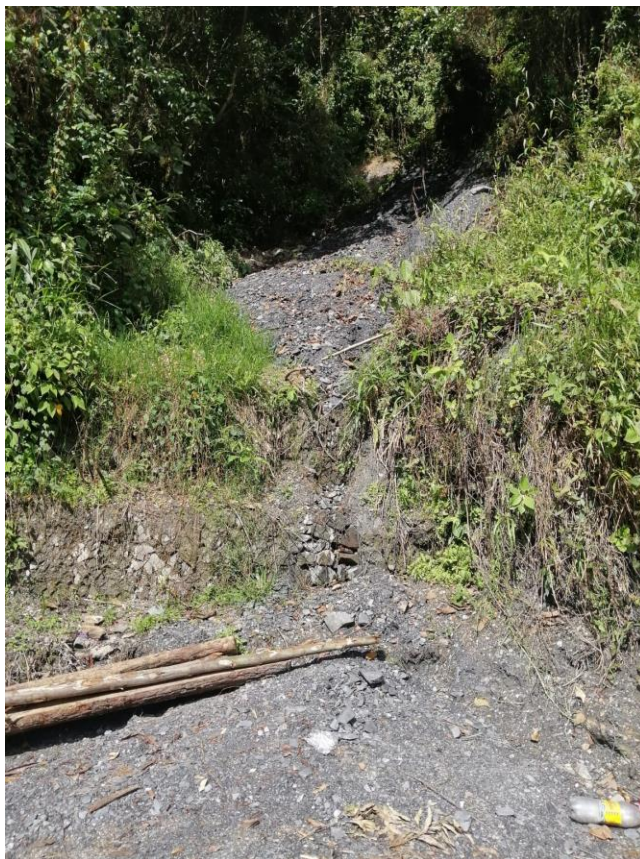
**Figura 4.** Cono de detritos depositado sobre vía vehicular.

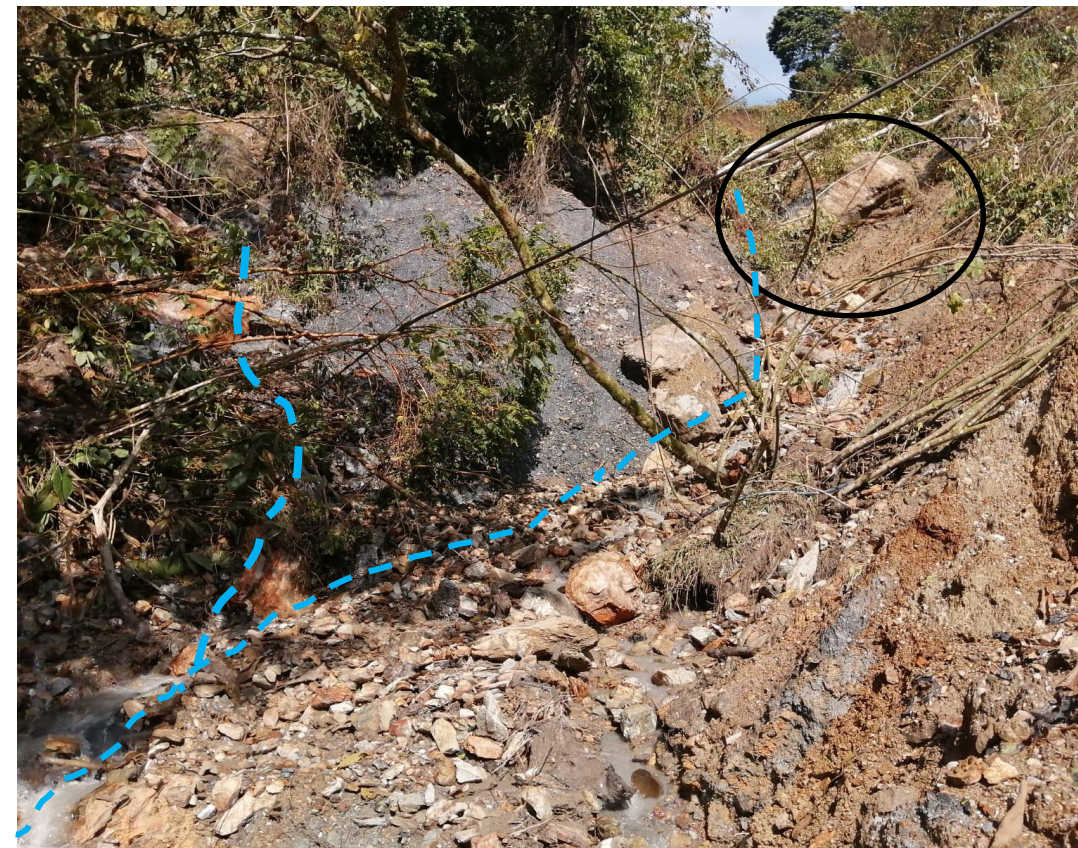
**Figura 5.** Cauce de la quebrada La Rafaela, obstruido parcialmente por material movilizado, cantos rodados de diámetro mayor a 1 m y material leñoso.
