En el marco de las actividades del proyecto SIATA, se realiza un acompañamiento técnico al municipio de Copacabana en relación al deslizamiento presentado en la madrugada del lunes 11 de octubre de 2021 en la vía a la costa Atlántica a la altura del municipio en el sector conocido como El Vivero. Este deslizamiento afectó ambas calzadas de la vía. A continuación se describen las actividades realizadas:

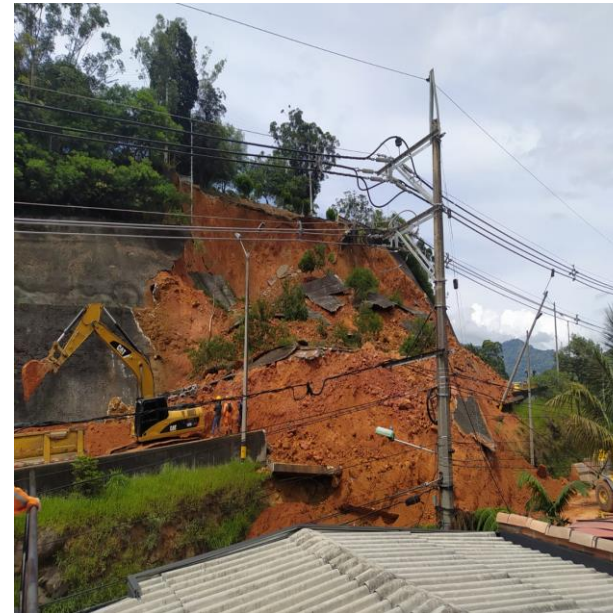
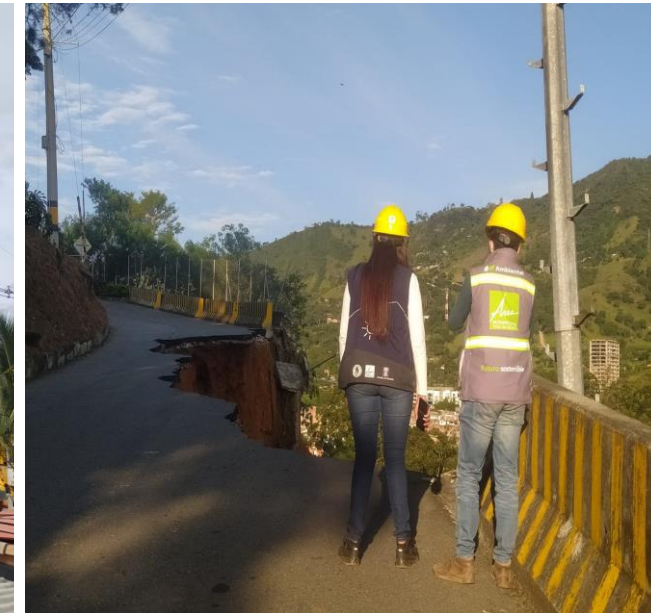
**Figura 1.** Recorridos realizados el día 11 de octubre en coordinación con la Unidad de gestión del riesgo del AMVA para la evaluación de las condiciones del deslizamiento y la definición de los esquemas de monitoreo penitentes.
