En el marco de las actividades del proyecto SIATA, se realizó un acompañamiento técnico al municipio de Copacabana en relación al deslizamiento presentado en la madrugada del lunes 11 de octubre de 2021 en la vía a la costa Atlántica a la altura del municipio en el sector conocido como El Vivero. Este deslizamiento afectó ambas calzadas de la vía.

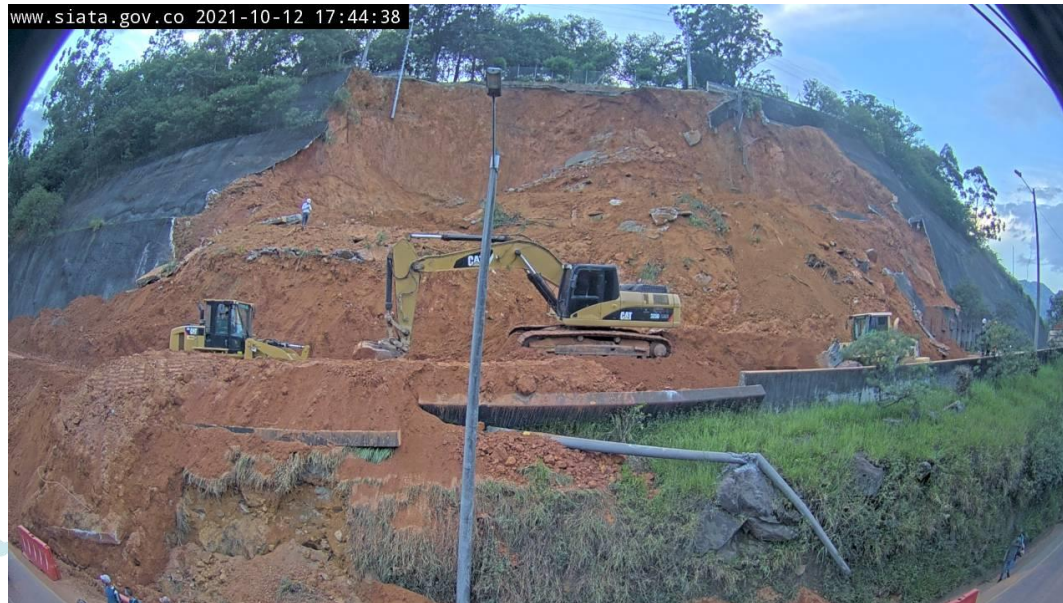
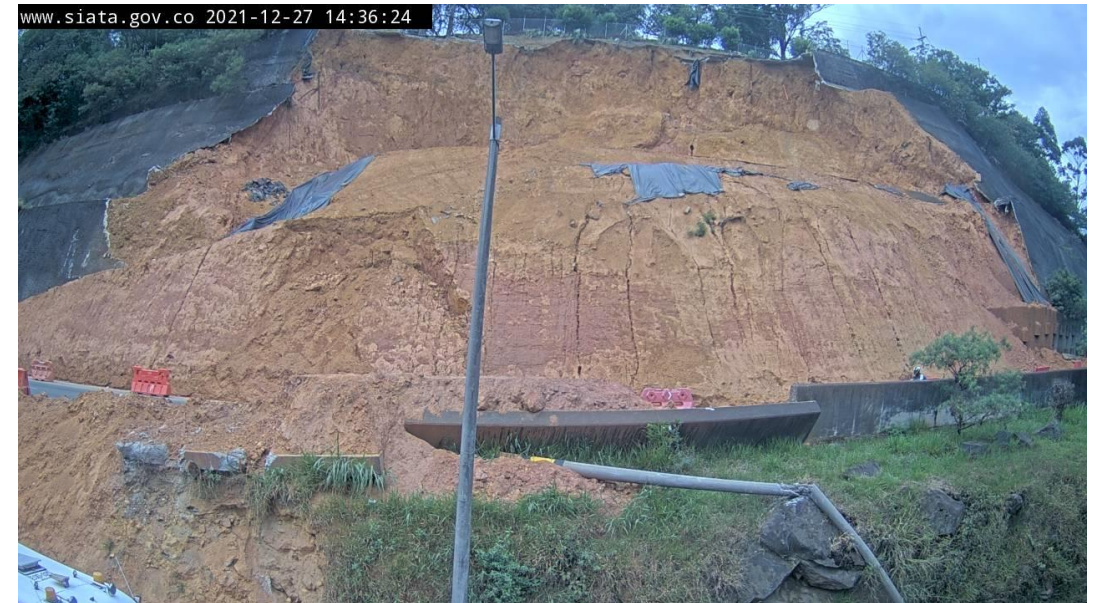
En días posteriores, especialmente del mes de octubre, se presenta caída de material de la parte superior del deslizamiento, como el poste del extremo superior izquierdo que cayó y, a finales de mes, se presenta la caída de una parte de la vía auxiliar de la institución educativa, en el extremo superior derecho de la corona del deslizamiento.

Adicionalmente, se presenta constantemente erosión superficial y en surcos en el talud desnudo, así como pequeños desgarres que remueven material hacia ambas calzadas de la vía.

Figura 1. Comparativo entre el estado del talud el 12 de octubre y el 27 de diciembre.
