## Monitoreo de deslizamiento Autopista Norte - Copacabana

# Monitoreo de deslizamiento Autopista Norte - Copacabana

| Fecha del reporte | Elaboró | Cargo | Firma |
|---|---|---|---|
| 05 de mayo de 2023 | Juliana Alvarez Zapata | Líder de geotecnia | Juliana Alvarez Z. |

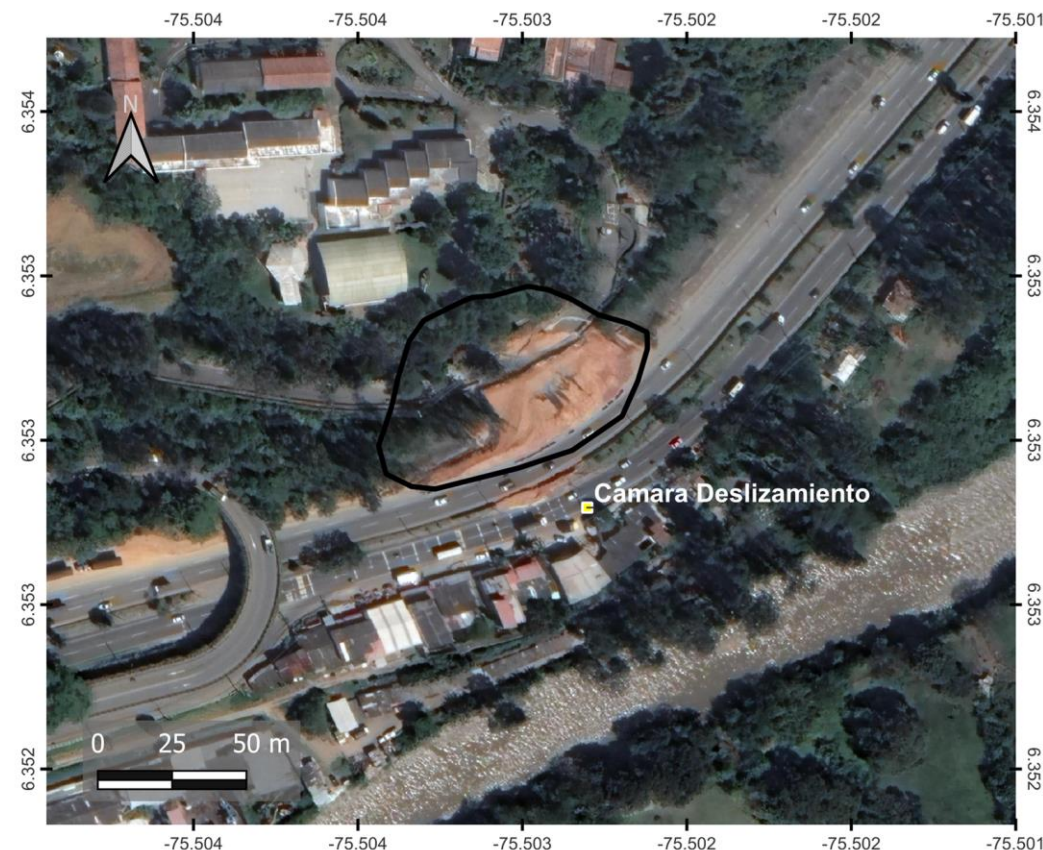
En la Figura 1 se presenta la localización en planta del movimiento en masa que se materializó el día 11 de octubre de 2021, sobre la Autopista Norte, a la altura de la I.E. Normal de Copacabana. Además de la localización de los sensores que se encuentran actualmente activos para el monitoreo y registro de la evolución del proceso, en la zona que también es conocida como El Vivero.

**Figura 1.** Localización del movimiento en masa Autopista Norte, sector El Vivero Copacabana y sensores instalados en el sitio.

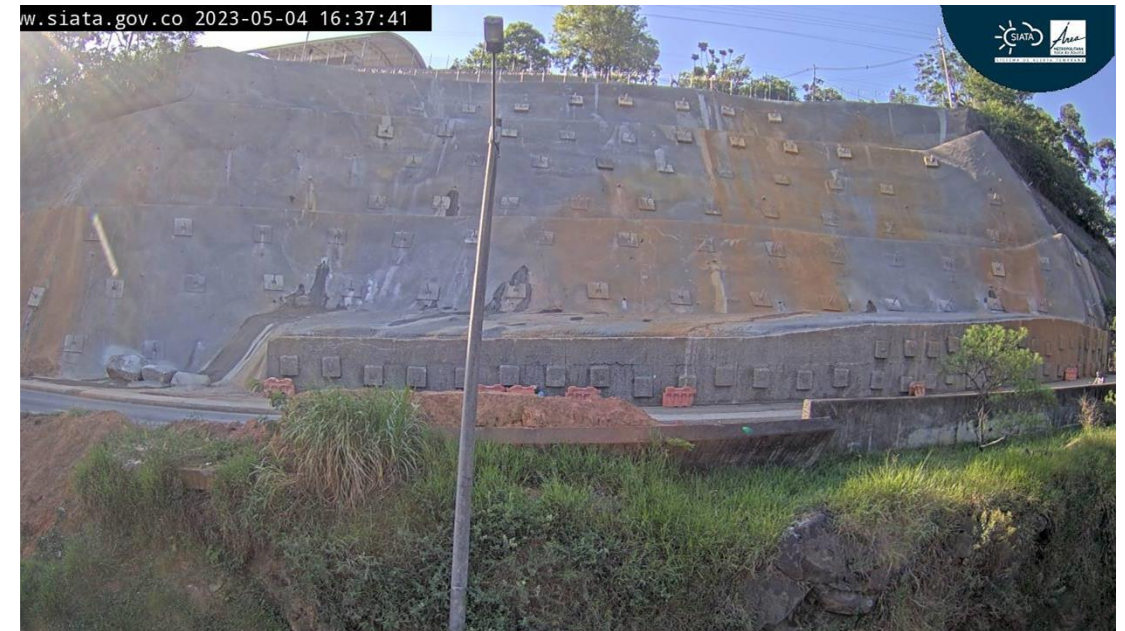
Los registros recibidos durante la última semana, sugieren que la obra de estabilización ha finalizado (ver Figura 2), por lo que se espera que la zona permanezca estable y no haya una reactivación. Sin embargo, desde el proyecto SIATA, consideramos que es importante tener en cuenta los aspectos que se listan a continuación:

**Figura 2.** Registro fotográfico para el día 4 de mayo de 2023, en la zona Autopista Norte, sector El Vivero Copacabana.

- A pesar de que las obras de estabilización finalizaron, y se espera que la ladera se comporte de manera estable, se considera oportuno continuar con el monitoreo a través de cámara por lo menos hasta mediados del mes de julio de 2023. Lo anterior con el fin de poder registrar la respuesta de la obra de contención frente a las últimas semanas de la temporada de lluvias.

- Una vez se complete el registro en el periodo de tiempo sugerido en el ítem anterior, y teniendo una evidencia favorable de la estabilidad de la ladera, se puede sugerir la desinstalación de los sensores en el sitio.

- Posterior a esto se sugiere hacer un seguimiento trimestral durante un periodo de 6 meses a través de sobrevuelos con dron al área de interés.
- Finalmente, y ante unos registros de seguimiento favorables será posible finalizar por completo el monitoreo de la zona.

- Es relevante mencionar que, si bien el monitoreo mediante imágenes de cámara o dron permiten en algunos casos evidenciar activaciones o cambios en las laderas que den cuenta de un movimiento, estos también presentan limitaciones y no registran de manera precisa cambios pequeños, ni grietas que no se encuentren en la visual de los sensores. Por lo que a pesar de que los registros sean favorables se recomienda que la entidad encargada realice visitas de inspección periódicas para detectar cualquier anomalía.
