# Monitoreo geotécnico

## Vereda Manga Arriba – Girardota

Fecha reporte:  
23/03/2021

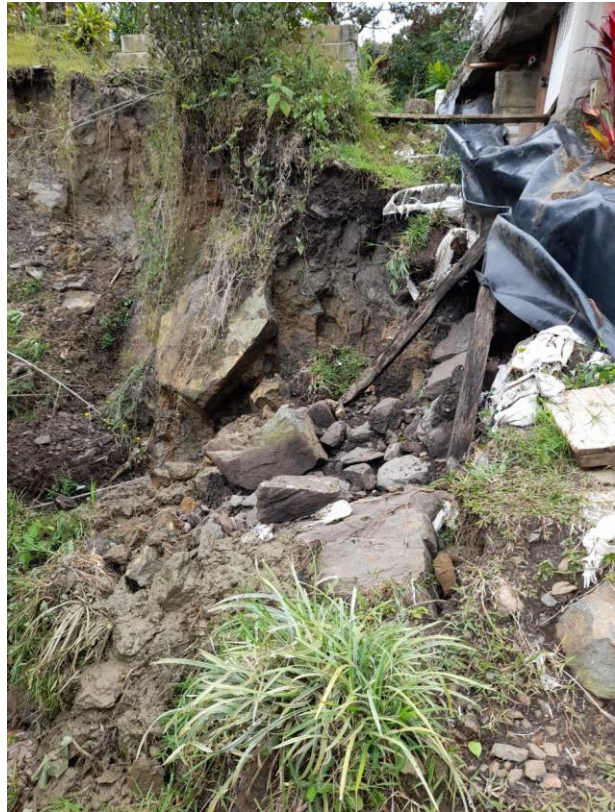
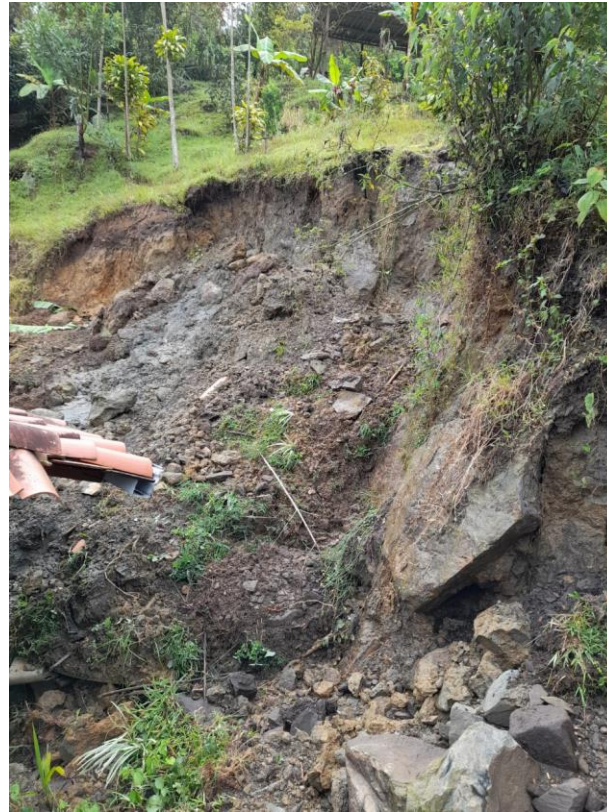
En la figura 3 se observan bloques de rocas de diferente tamaño y escombros removidos en el área del deslizamiento en la parte trasera de la casa del señor Sergio Acevedo; esta remoción tuvo lugar durante la última semana producto del aumento de las precipitaciones en la zona.

Figura 3. Desplazamiento superficial en la finca del Señor Sergio Acevedo.

- Realizar visita de campo para determinar el alcance de la deformación en el terreno por efecto de las precipitaciones de las últimas semanas.
- Continuar con el monitoreo y atentos a los registros de los sensores.
