Medellín, agosto 24 de 2023

## Asunto: Reporte visita a la Vereda San Andrés - Girardota

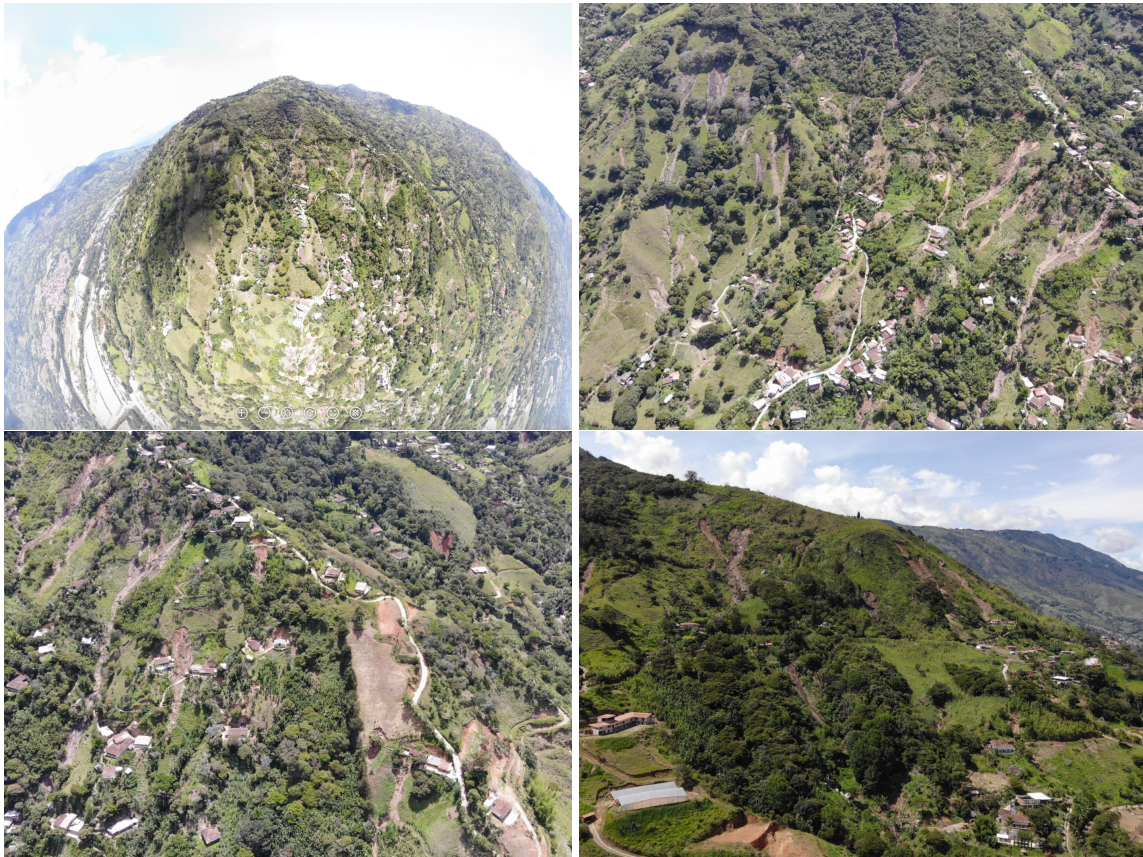
El 31 de mayo de 2023 se realizaron los primeros vuelos de reconocimiento en inmediaciones de la vereda San Andrés, municipio de Girardota. Durante la operación, se tomaron fotografías 360°, panorámicas y videos. La Figura 1 muestra parte del material audiovisual recolectado.

**Figura 1:** Múltiples movimientos en masa capturados en imágenes 360° y panorámicas en el sitio de interés.

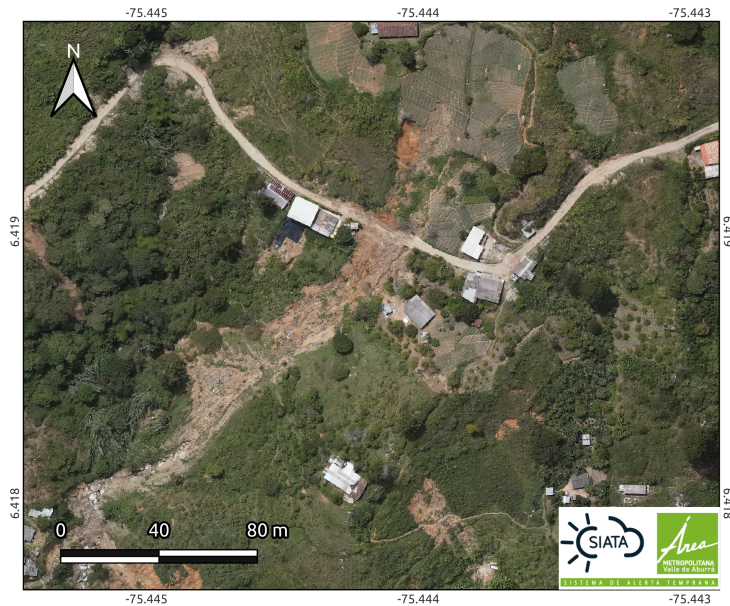
En el análisis se observó que algunos de estos movimientos en masa afectaron edificaciones residenciales, cultivos agrícolas, vías vehiculares, y demás elementos de infraestructura como se muestra en las Figuras 4 y 5.

**Figura 4:** Flujos de lodos y/o escombros, se observan afectaciones en edificaciones residenciales, en la vía vehicular y en parcela agrícola.

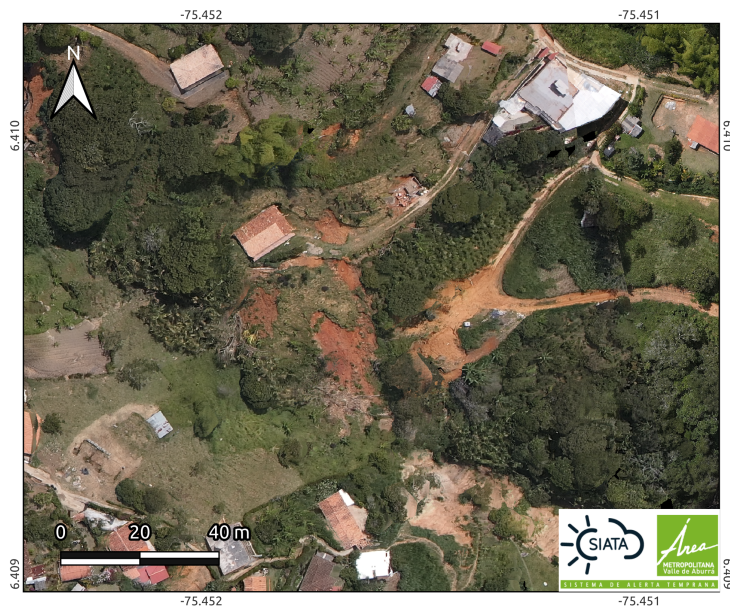
**Figura 5:** Deslizamiento superficial con posibles afectaciones a edificación residencial.

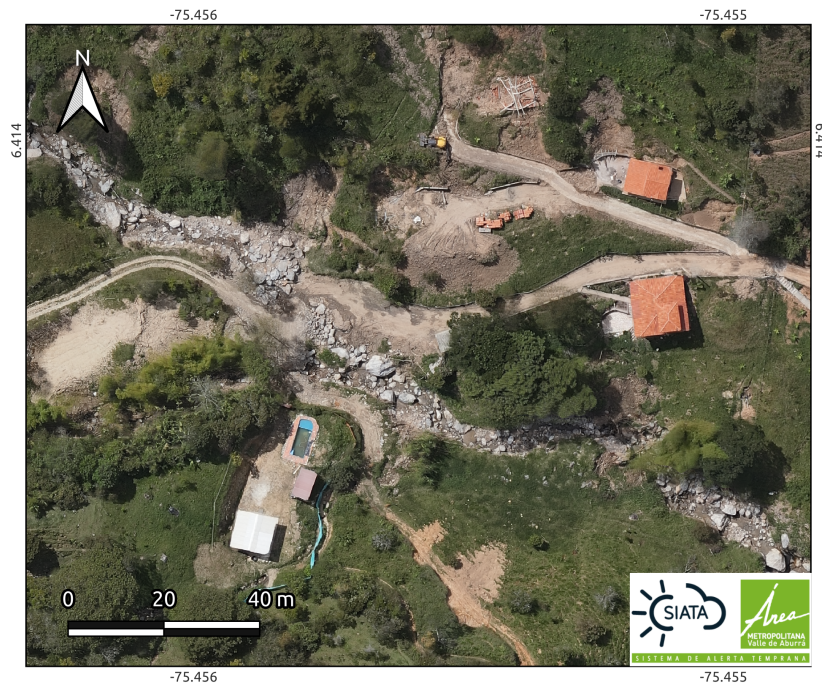
Además de los movimientos en masa, en el análisis de la información levanda mediante los sobrevuelos se identificaron procesos erosivos y de depositación asociados a los flujos torrenciales, estos se dieron principalmente en la quebrada La Correa y su tributaria conocida como la quebrada Del Protrerito. En esta última, se evidenció la perdida total de un puente en la parte alta de la quebrada, como se observa en la Figura 6, y la obstrucción total de otro puente a la altura de la vía que conduce a la Escuela San Andrés. Los procesos erosivos y de depositación del flujo torrencial de la quebrada La Correa, se extienden hasta su desembocadura en el río Medellín. La Figura 7 muestra el canal de la quebrada La Correa a la altura de la Autopista Norte, 300 m antes de su desembocadura, en este tramo se observan múltiples movimientos en masa y procesos de erosión en las orillas de la quebrada, incluso, se observan deformaciones en la zona comprendida entre las dos calzadas.

**Figura 6:** Afectaciones asociadas al flujo torrencial en la parte alta de la microcuenca de la quebrada Del Protrerito, donde se observa la afectación total a la vía vehicular.

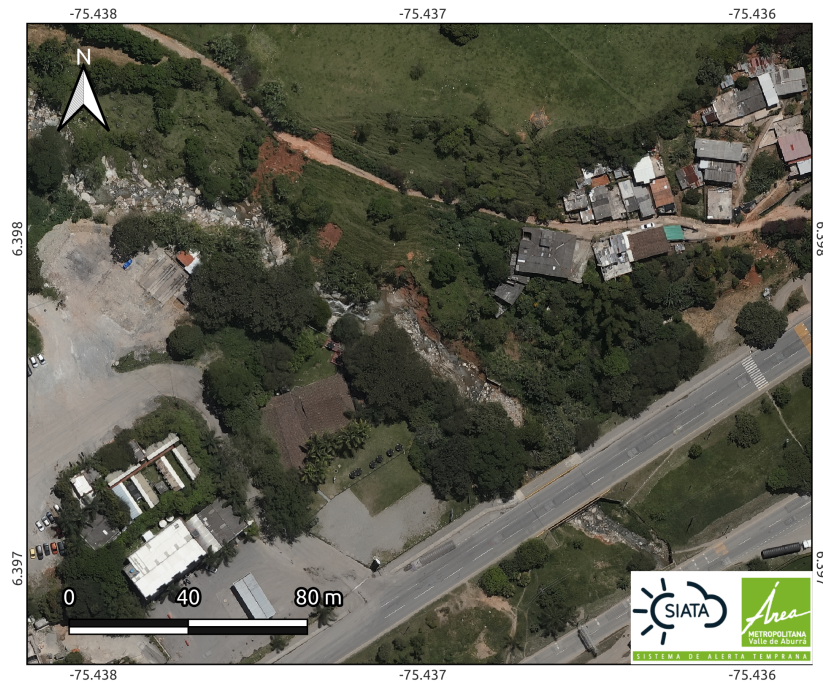
**Figura 7:** Parte baja de la quebrada La Correa a la altura de la Autopista Norte. Nótese la extensión de los procesos erosivos y de depositación de los flujos torrenciales en este sector.
