En el área del Parqueadero “La Honda” ubicado en la vía San Pedro-Pajarito en el municipio de Medellín se instaló un inclinómetro con el fin de monitorear la estabilidad del talud.

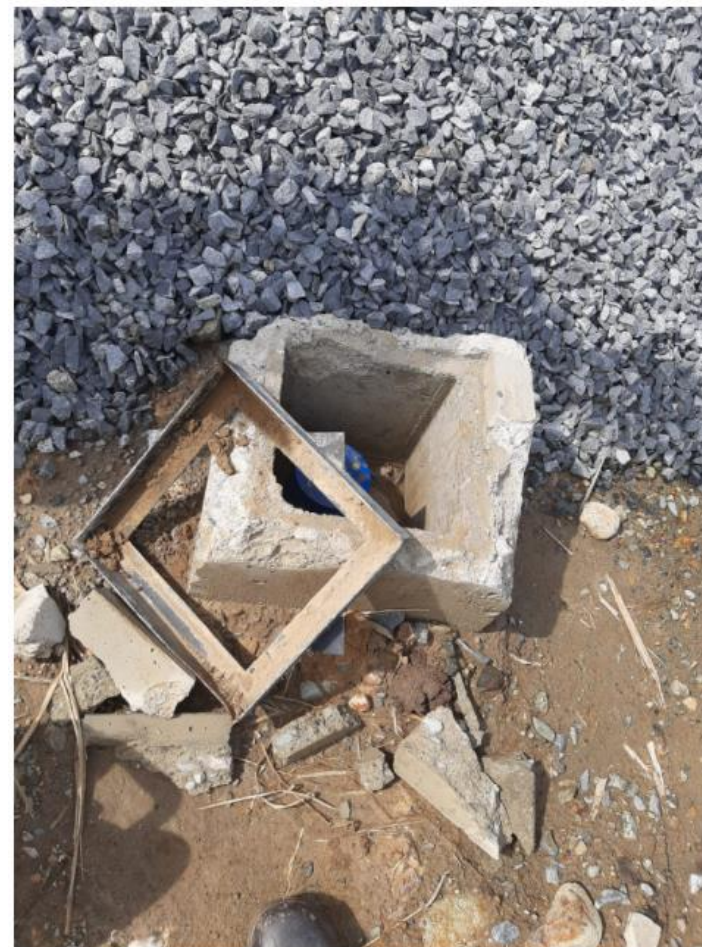
Actualmente cerca al inclinómetro instalado se está depositando material para construcción como arena y roca triturada. Los cuales han afectado la estructura de protección (Caja de cemento) del equipo (Ver figura 1).

Figura 1. Inclinómetro instalado en el Parqueadero “La Honda”.
