# Monitoreo geotécnico Vereda Pedregal Alto – Parqueadero La Honda

Fecha reporte:  
23/Sep/21

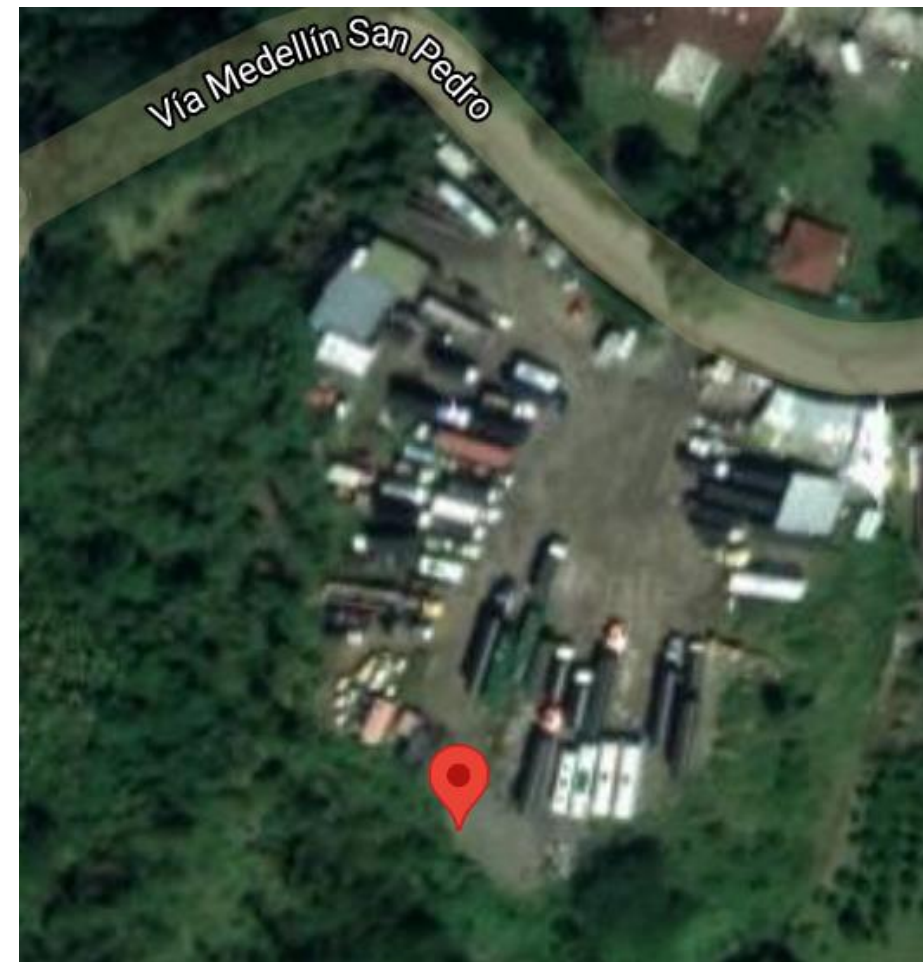
Figura 1. Ubicación del instrumento VPA INC-01.

En la Vereda Pedregal Alto sobre la antigua Vía al mar, en el Parqueadero La Honda se instaló un inclinómetro con el fin de monitorear la estabilidad del talud. Este instrumento permite medir desplazamientos horizontales del terreno.

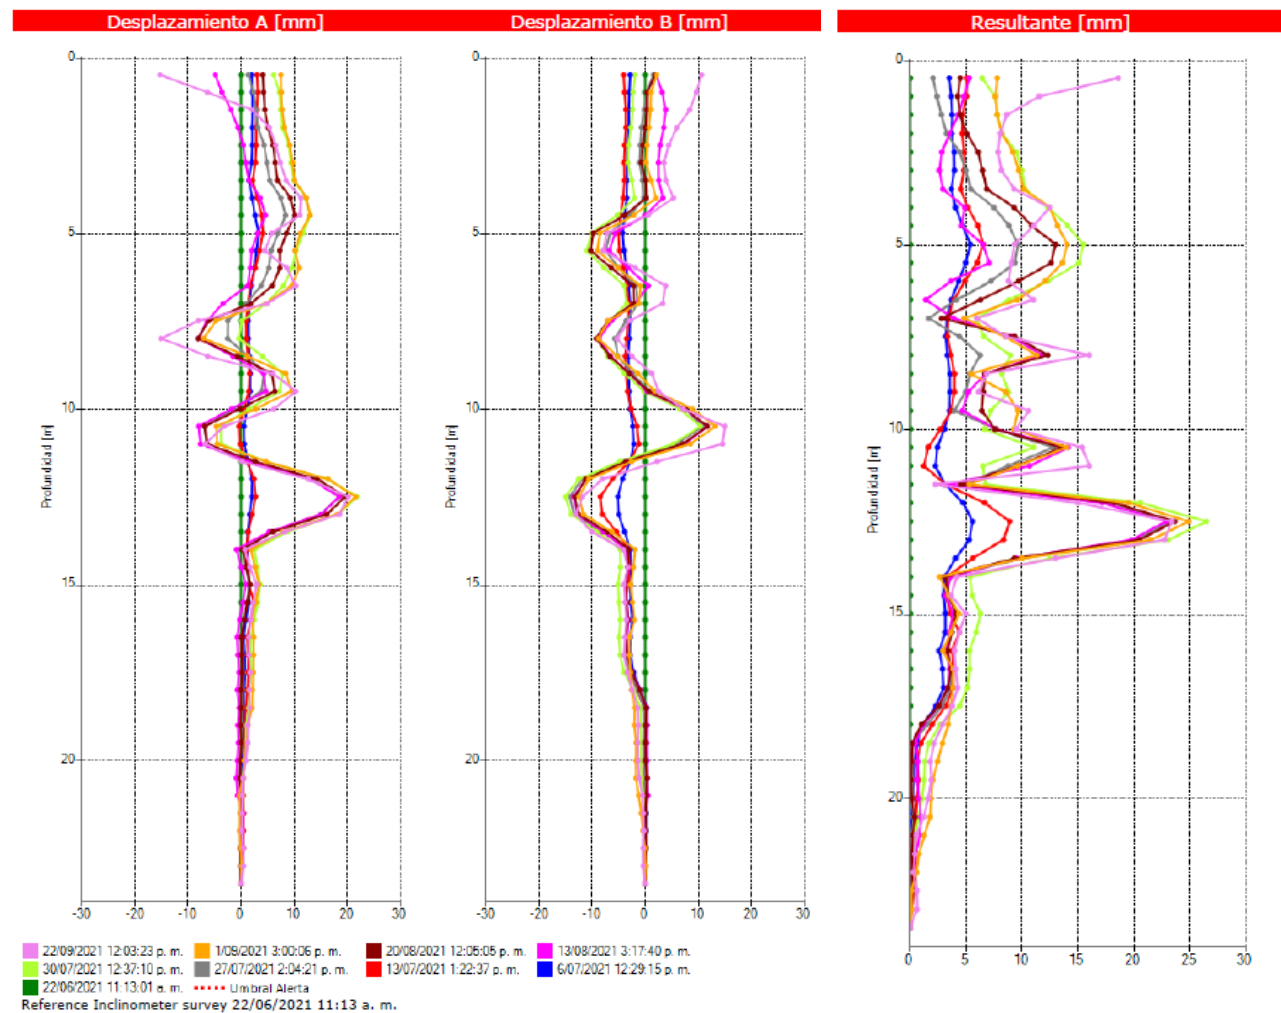
El monitoreo ha identificado desplazamientos que superan el rango de precisión del equipo (2mm), con desplazamientos acumulados de 25 mm desde el 6 de junio hasta el 22 de septiembre del 2021

Figura 2. Desplazamientos relativos respecto al norte y al este. .

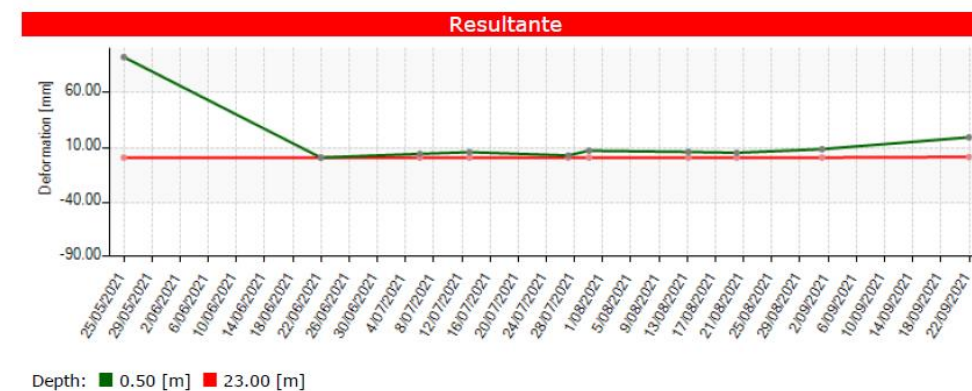
Figura 3. Evolución del desplazamiento del inclinómetro VPA INC-01 .

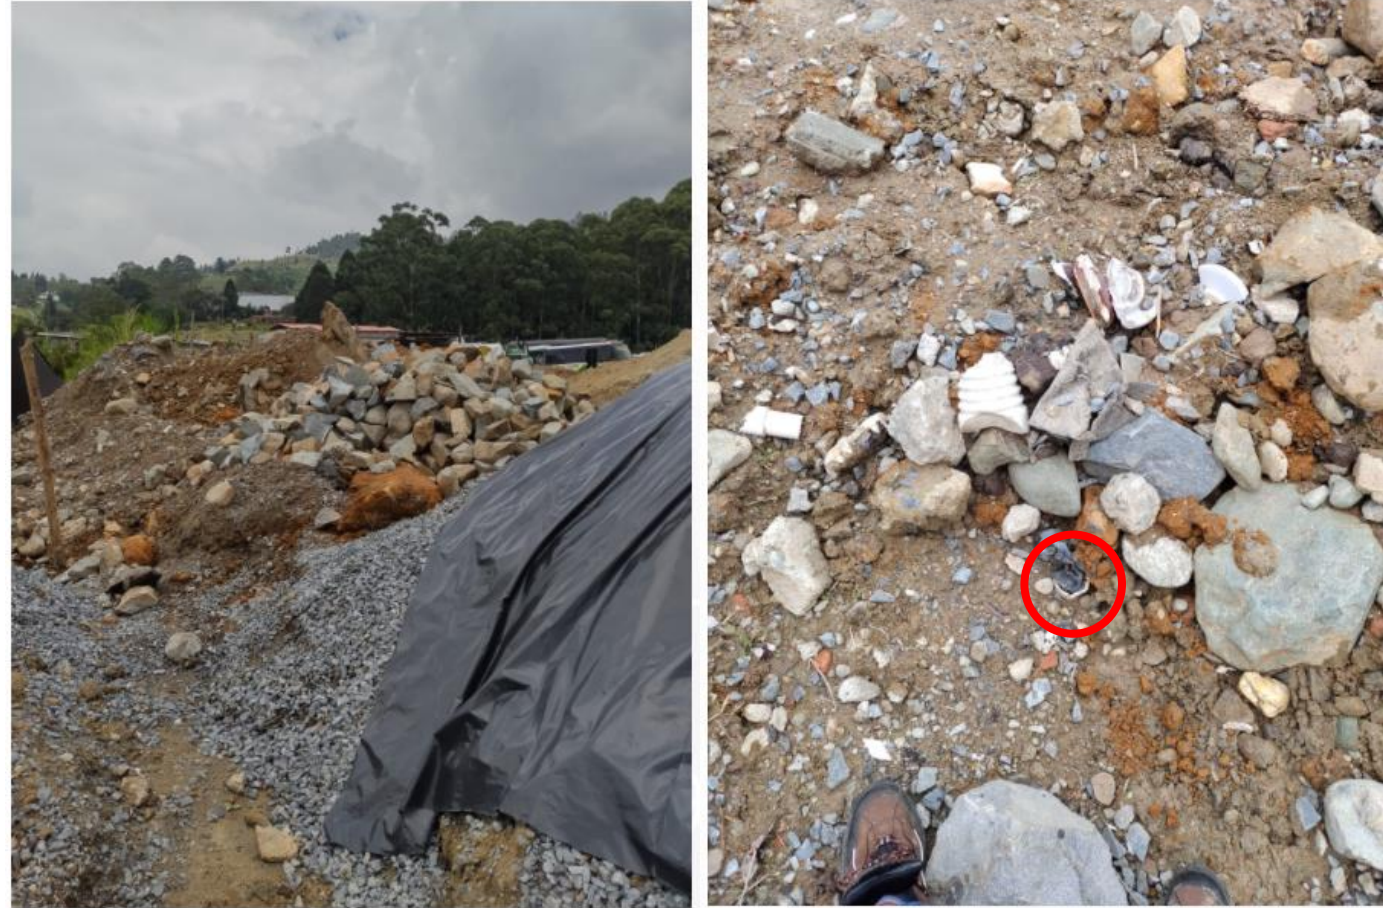
Durante las visitas se observa que se están depositando escombros y materiales de construcción en el parqueadero.

Debido al arrojado de escombros y material de construcción en la zona, el inclinómetro ha sido afectado. La caja de cemento para su protección fue totalmente destruida.

**Figura 4.** Estado actual de el parqueadero la Honda
