En el área de la vía San Pedro-Pajarito en el municipio de Medellín se instaló 1 inclinómetro (Instrumento que mide la inclinación de un plano respecto a la superficie terrestre) como apoyo para el monitoreo de la emergencia generada por la deformación registrada en la vía.

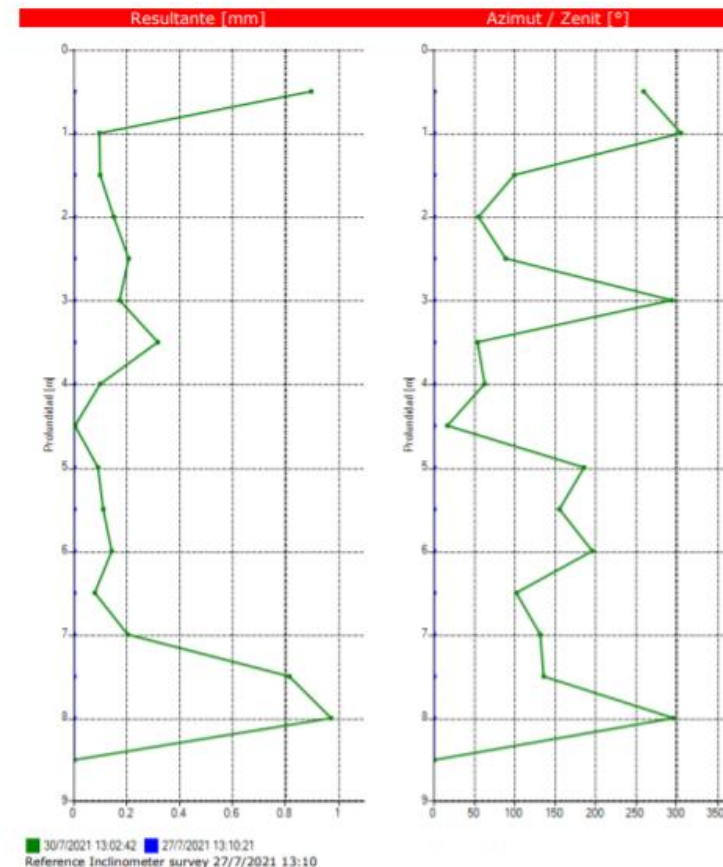
El equipo instalado falló a una profundidad de 8 m. Hasta la fecha se han realizado dos lecturas en el inclinómetro que ya muestran deformación en la tubería como se observa en la figura 1; la mayor deformación se encuentra en la máxima profundidad.

**Figura 1.** Registro de Inclinómetro instalado en la Vía San Pedro-Pajarito ( VP INC 02)

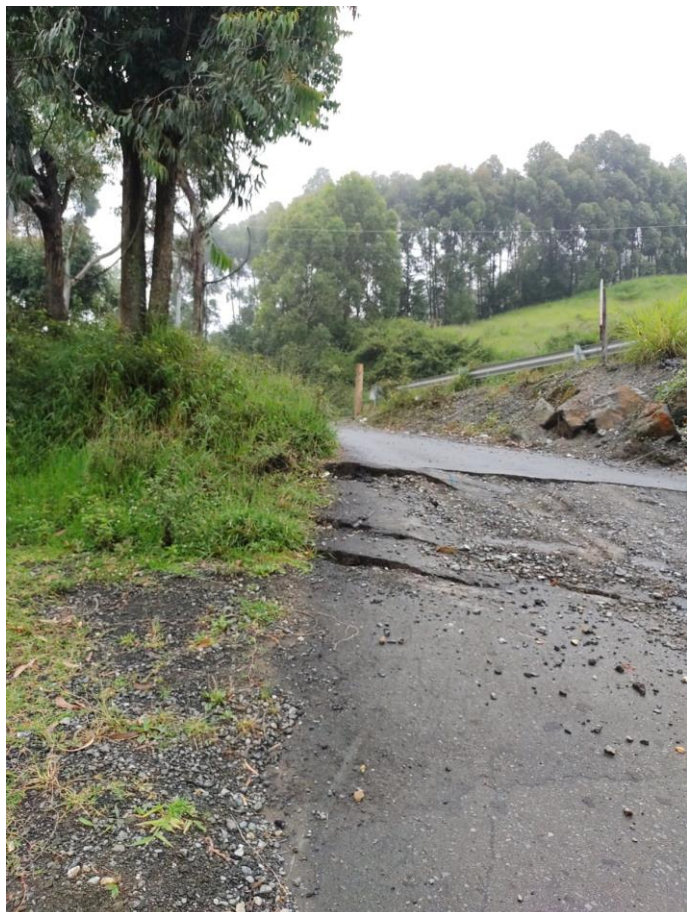
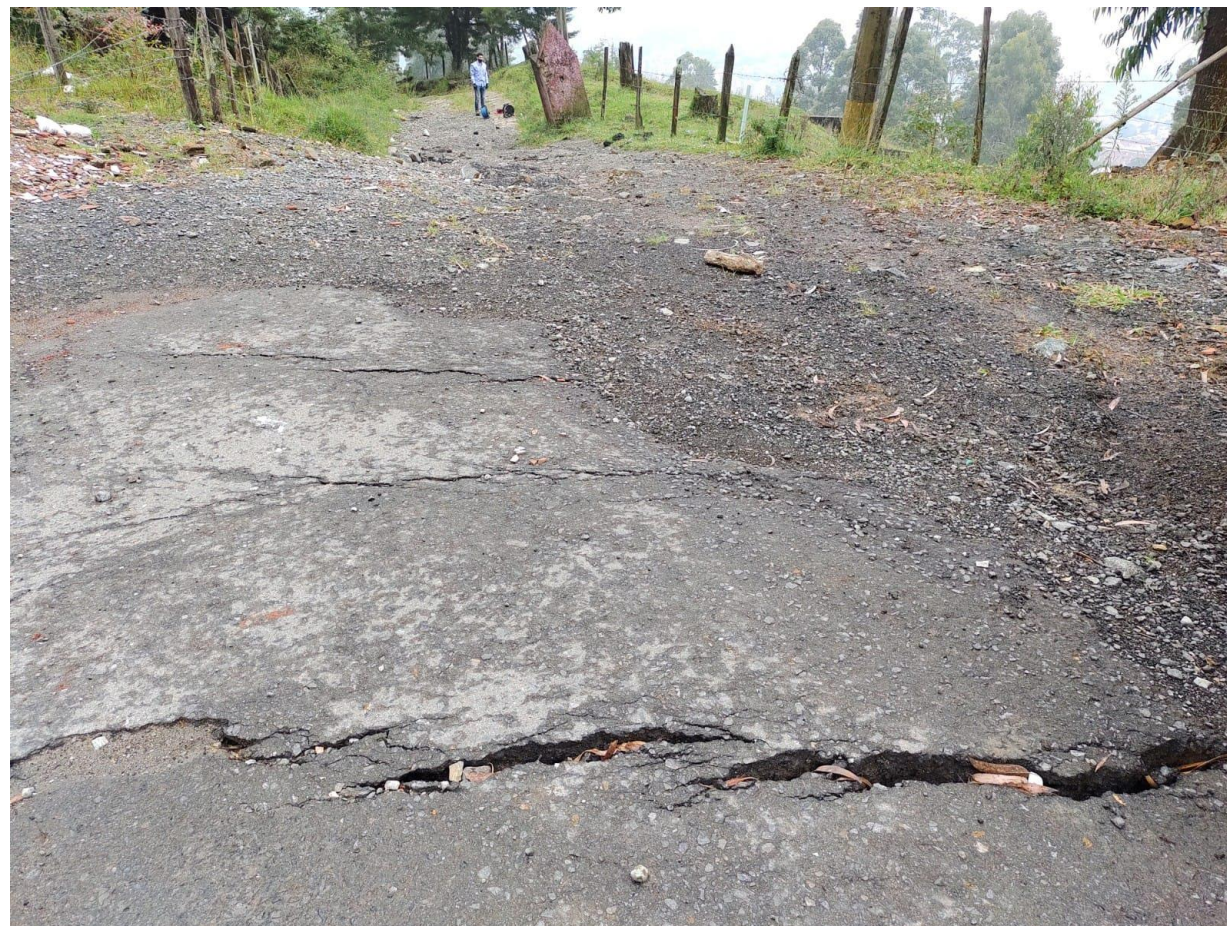
También hay evidencias físicas como grietas en el suelo que muestran el deterioro de la vía principal como se observa en la figura 2.

Figura 2. Vía San Pedro-Pajarito
