En el margen derecho de la vía San Pedro-Pajarito, dentro del área de la Finca Balcones en el municipio de Medellín se instaló 1 inclinómetro como apoyo para el monitoreo de la emergencia generada por la deformación registrada en la vía (Figura 1)

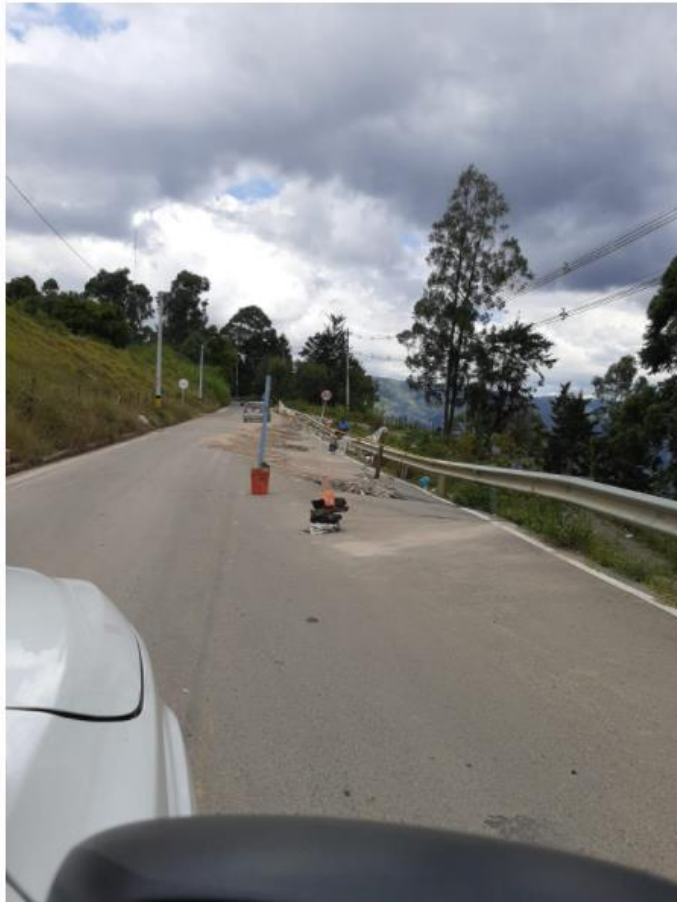
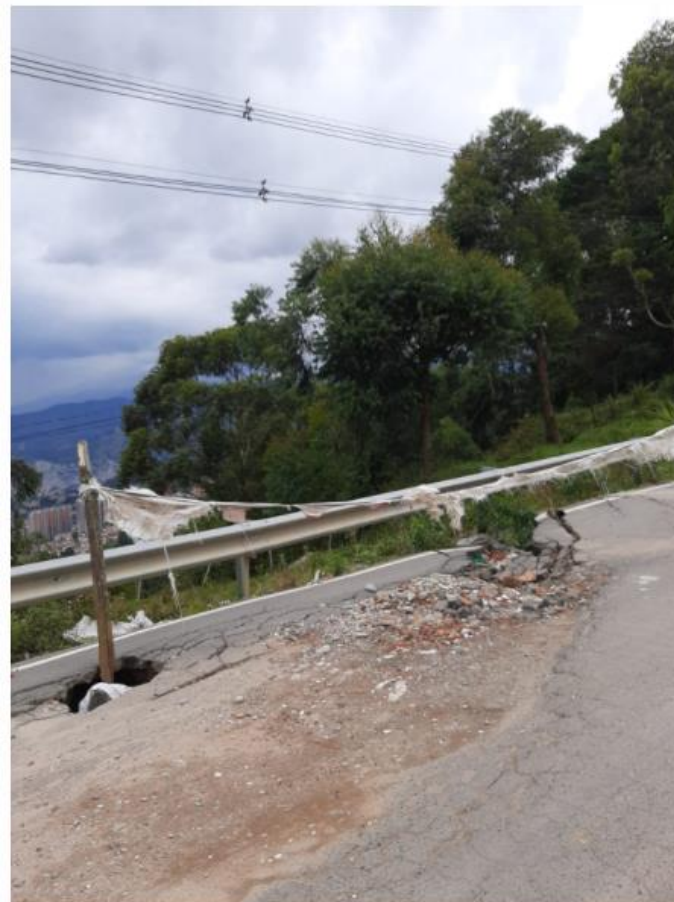
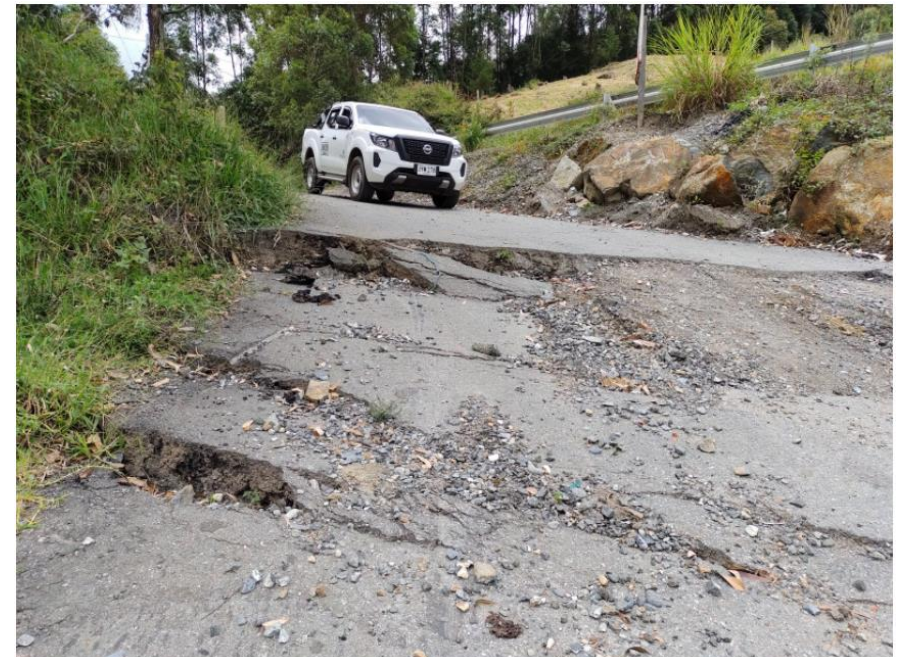
También hay evidencias físicas como grietas en el suelo que muestran el deterioro de la vía principal como se observa en la figura 4 .

Figura 4. Estado actual de la Vía San Pedro-Pajarito.
