Durante las primeras 2 semanas de mayo de 2022, se presentaron diferentes emergencias por desprendimientos e inestabilidades en el terreno en distintas laderas de la vereda El Salado (San Antonio de Prado, Medellín), por lo cual el equipo social solicitó acompañamiento para diagnosticar el estado de estos puntos y determinar la posibilidad de iniciar un esquema de monitoreo en los mismos.

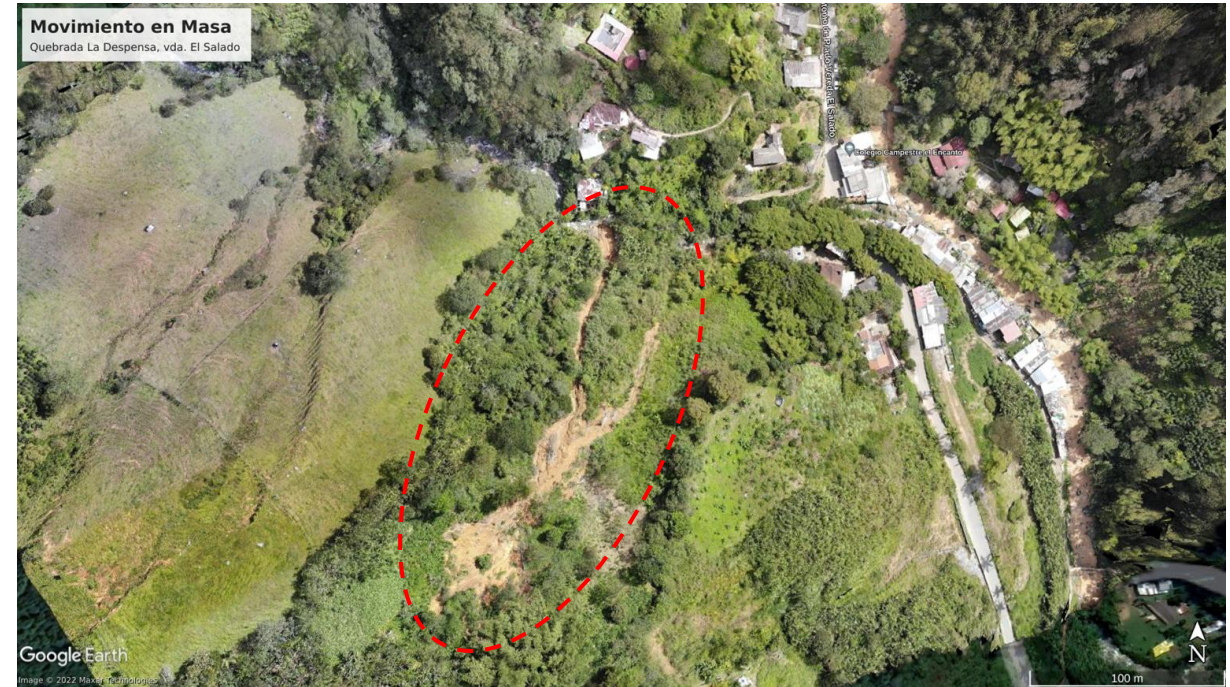
El primer sitio que se visitó está ubicado en el sector de El Encanto, sobre la quebrada La Despensa, como se observa en la Figura 1. En este punto se encontró un movimiento en masa tipo flujo, en un área de aproximadamente 0.8 Ha, el cual se origina en la parte alta de la ladera y llega hasta el cauce de la quebrada. Este movimiento en masa requiere atención por parte de las autoridades competentes para evaluar la situación de la afectación y posibles actividades de mitigación, ya que continúan presentándose desprendimientos de material por erosión laminar que podrían llegar a taponar la quebrada, afectando no solo el margen opuesto al deslizamiento sino también a la población que se encuentra aguas abajo. De igual forma se observan evidencias de otros procesos erosivos en la cuenca y de reptación en la zona contigua al flujo actual.

Figura 1. Sobrevuelo de la zona afectada en una ladera cercana de la desembocadura de la quebrada La Despensa a la Doña María. La zona marcada muestra el movimiento en masa tipo flujo.
