## INFORME TÉCNICO

Sistema de Alerta Temprana de  
Medellín y el Valle de Aburrá

**Asunto: Evaluación de viabilidad para el apoyo a la emergencia en la quebrada La Limona (San Antonio de Prado, Medellín) mediante el uso de radar interferométrico.**

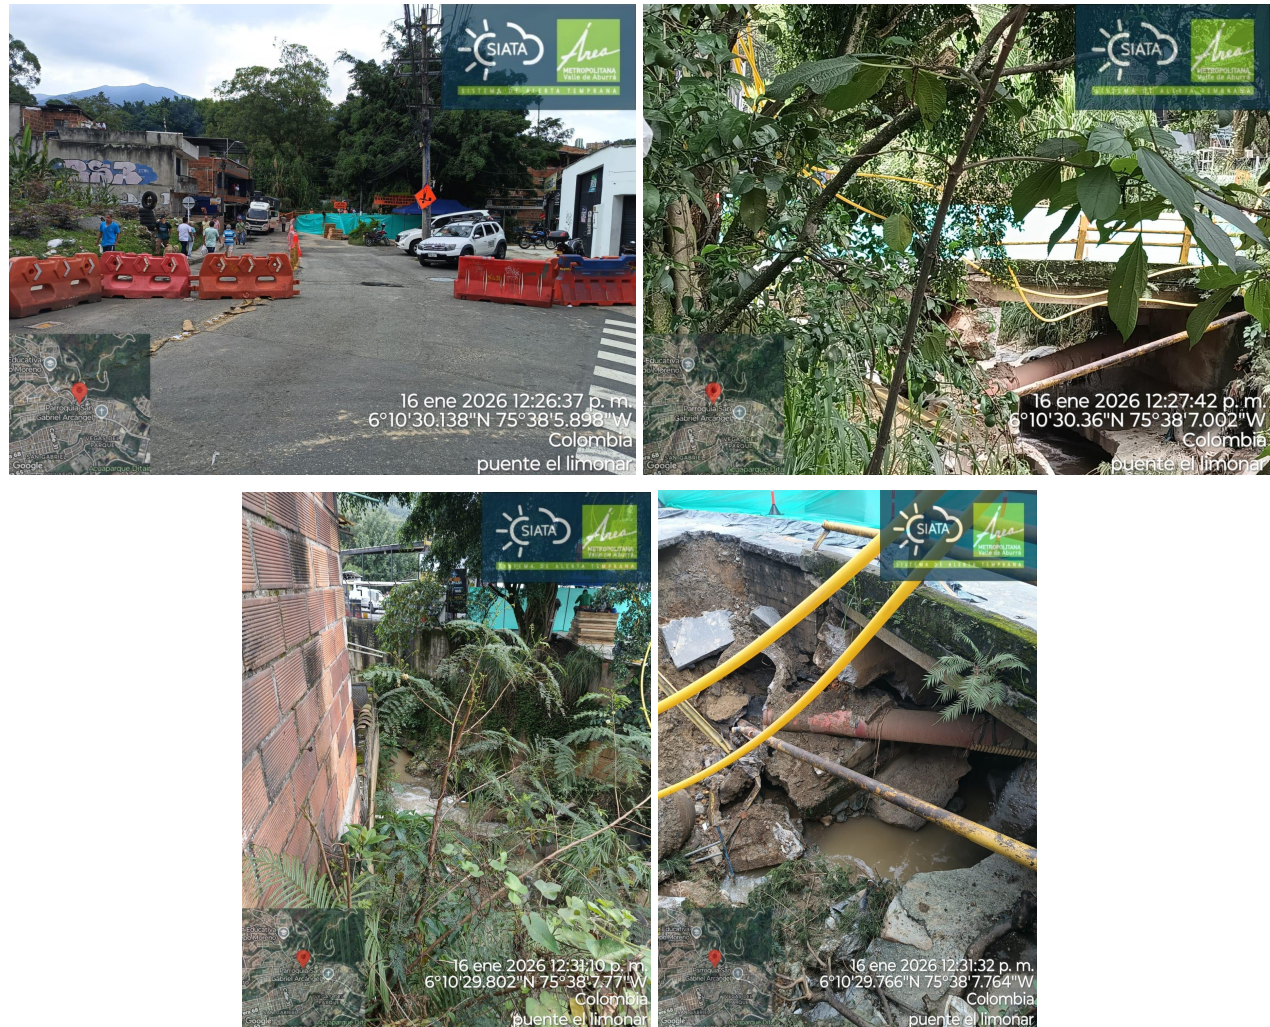
**Imagen 1.** Vistas generales de los posibles puntos de ubicación del radar interferométrico para el monitoreo, así como de las limitaciones técnicas y operativas asociadas.

Adicionalmente, para mediciones de desplazamientos con precisión submilimétrica ( $\approx 0,1$  mm), los registros confiables se obtienen a partir de distancias cercanas a 10 m. En el caso del puente sobre la quebrada La Limona, estas condiciones no se cumplen debido a la presencia de vegetación, distancias muy cortas entre el sensor y la estructura, y una topografía quebrada que limita la línea de vista del radar (ver Imagen 1).

Durante la visita técnica realizada el 16 de enero de 2026 se evaluaron las condiciones topográficas del sitio, identificándose una quebrada de alta profundidad, presencia de vegetación densa y una distancia reducida respecto a la estructura colapsada. Estas condiciones impiden la ubicación segura del radar a distancias menores a 10 m, ya que su instalación en el sector implicaría una exposición significativa del personal a riesgos asociados con caídas, accesos inestables y la proximidad de conexiones eléctricas a cuerpos de agua durante la puesta en operación del equipo.

Adicionalmente, la instalación del radar a nivel de la quebrada generaría configuraciones geométricas desfavorables, produciendo ángulos de observación inadecuados y zonas de sombra, lo que derivaría en datos incoherentes. En consecuencia, se confirma la no viabilidad del uso del radar interferométrico en este sitio.
