SISTEMA DE ALERTA TEMPRANA

# Evento Cuenca de la Q. Doña María 07-09-2022 / 08-09-2022

# Evento San Antonio de Prado, cuencas Q. La Manguala y La Chorrera

2022-09-07 - 2022-09-08

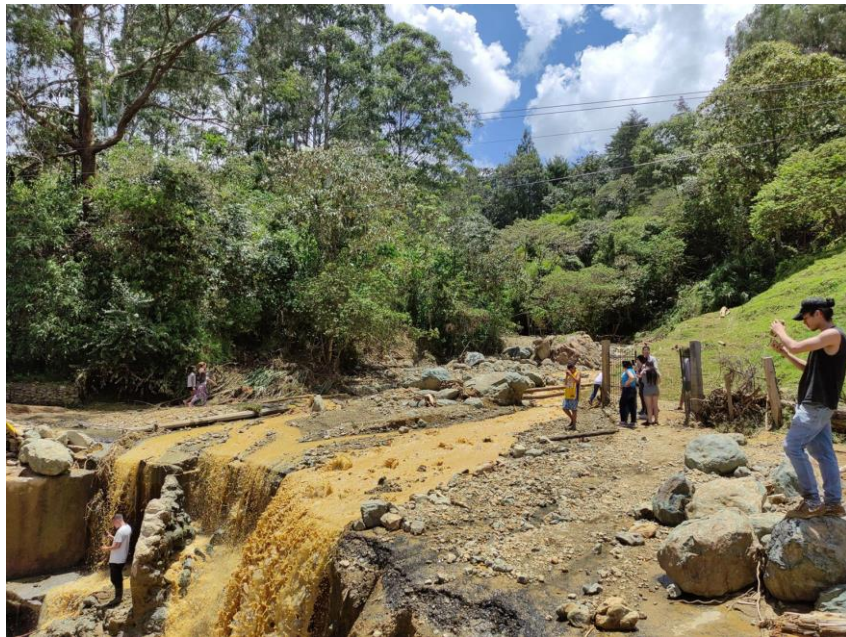
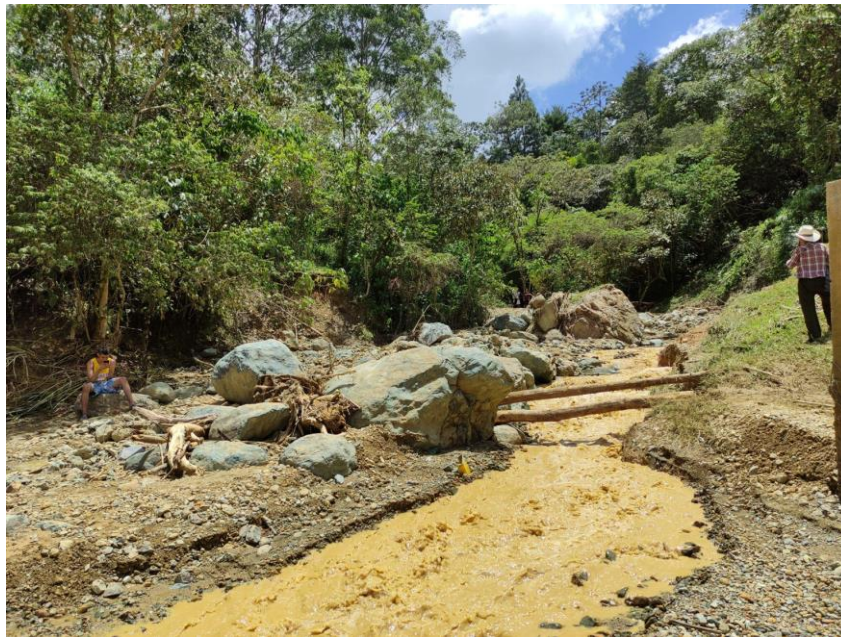
## Quebrada La Manguala

- Sobre la quebrada La Manguala el evento se caracterizó por el arrastre de lodos, arenas y fragmentos angulares de roca de hasta 2 y 3 m de diámetro, siendo un evento más aluviotorrencial.

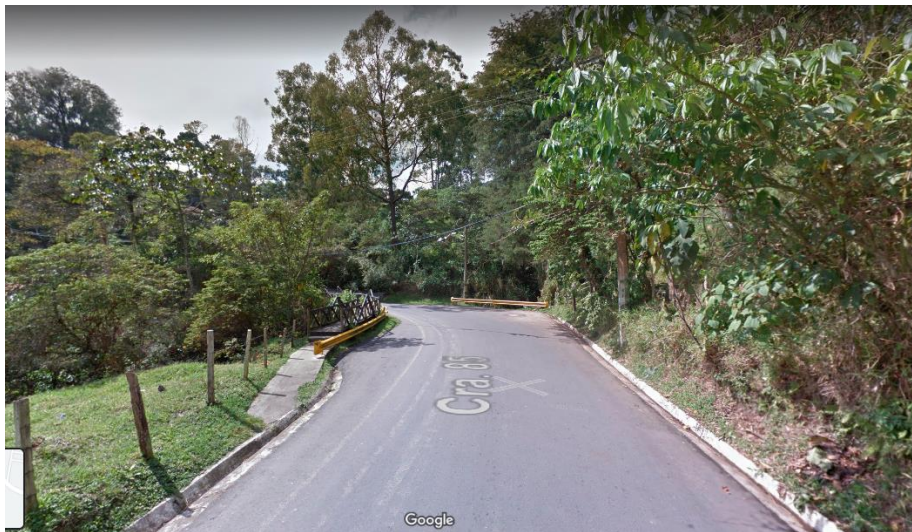
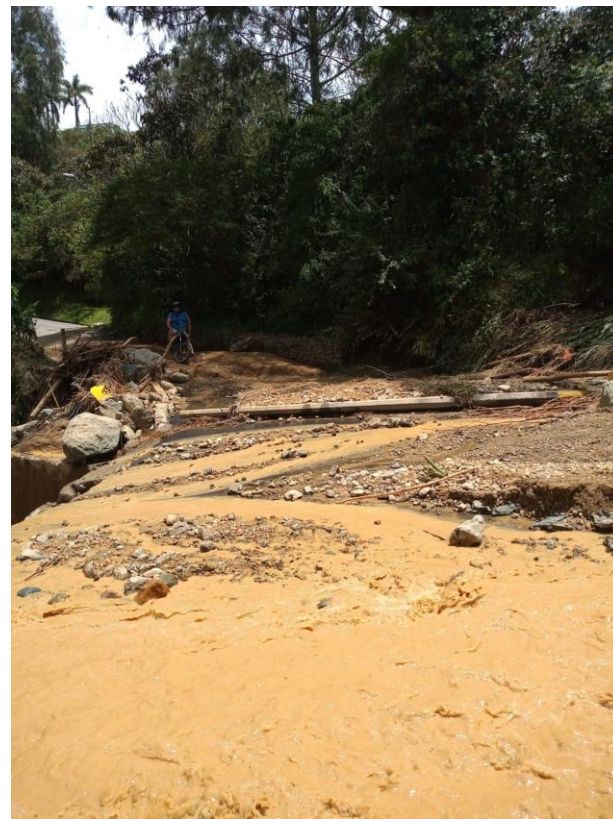
## Quebrada La Manguala

- Puente que conduce a la vereda La Florida, debido a la obstrucción del box colbert que no tuvo la capacidad suficiente para transportar el caudal generado.

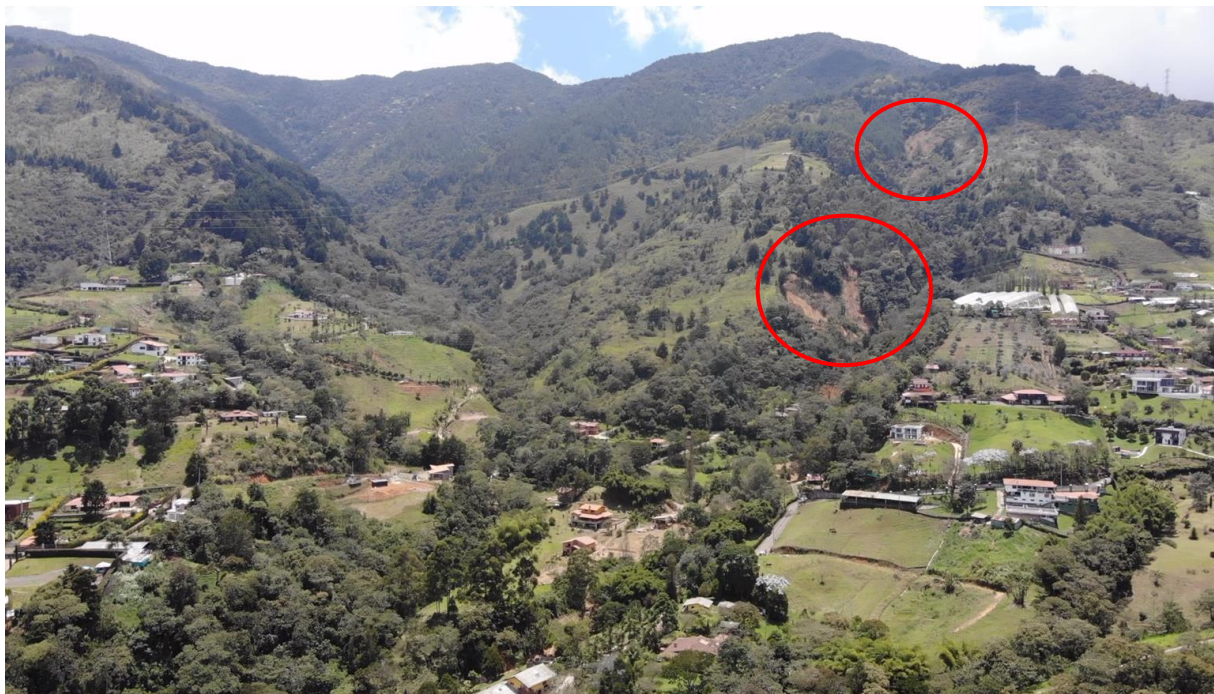
## Quebrada La Manguala

- Hacia la parte alta de la cuenca, se observaron varios movimientos en masa que llegaron al cauce de algunas quebradas que desembocan sobre quebrada La Manguala, como la quebrada La Cañadita.

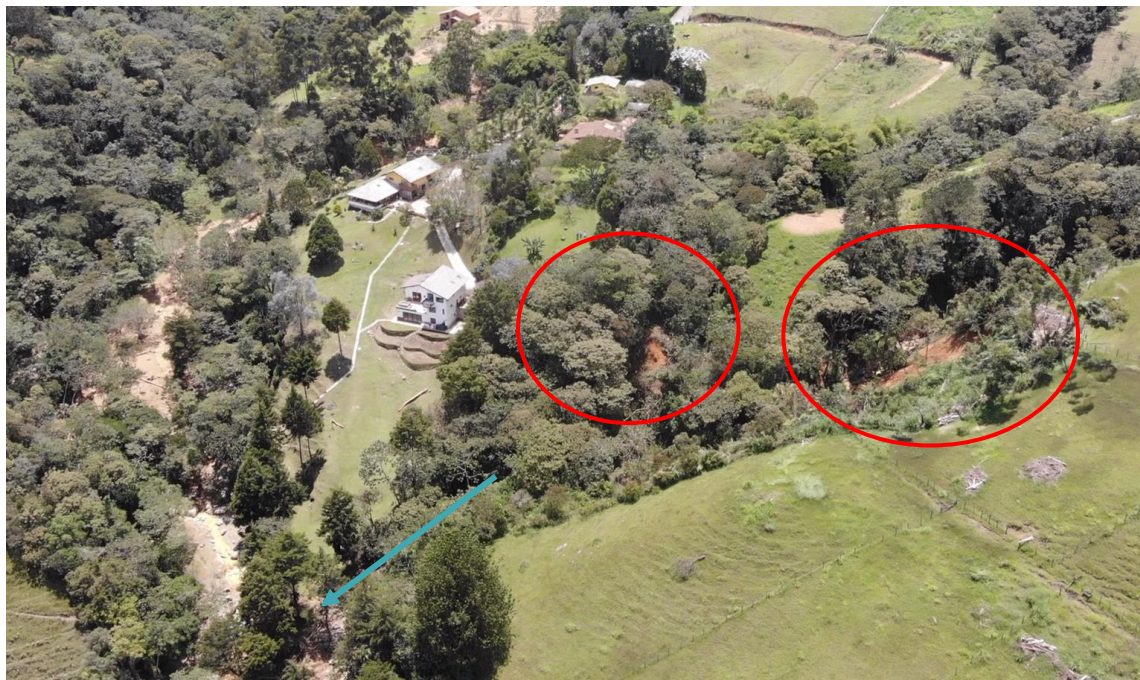
## Quebrada La Manguala

- Hacia la parte alta de la cuenca, se observaron varios movimientos en masa que llegaron al cauce de algunas quebradas que desembocan sobre la quebrada La Manguala.

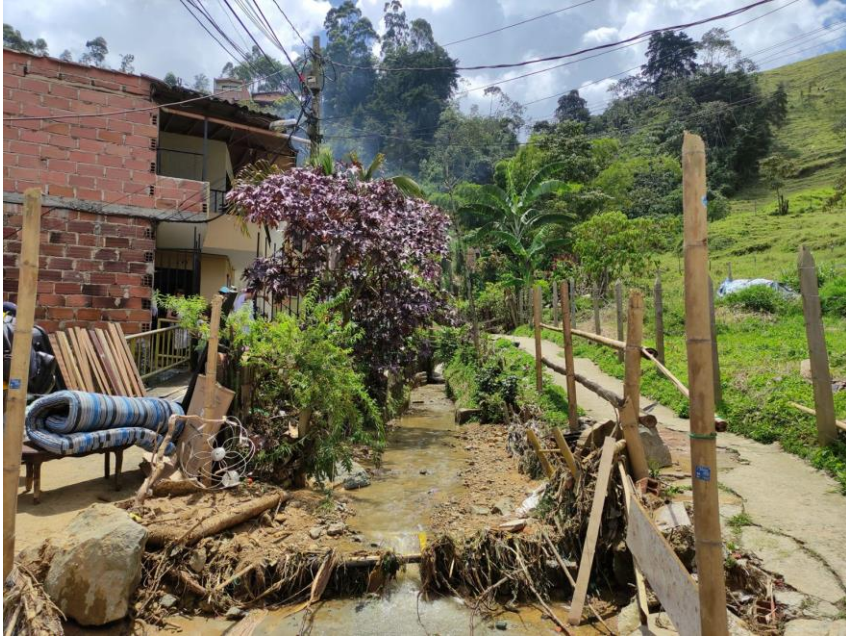
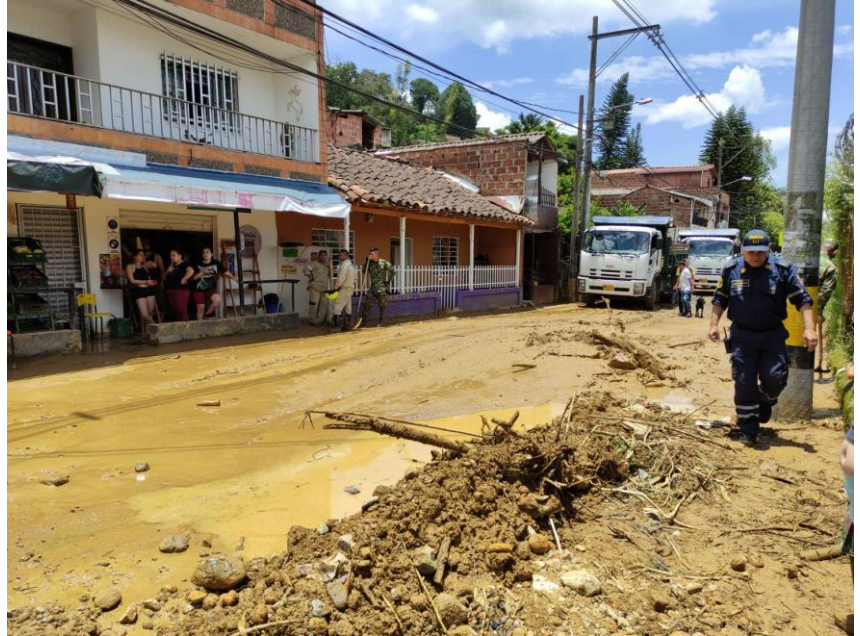
## Quebrada La Chorrera

- En la quebrada La Chorrera el evento se caracterizó por el arrastre de lodos y vegetación, siendo más un evento de creciente súbita e inundación de escombros.

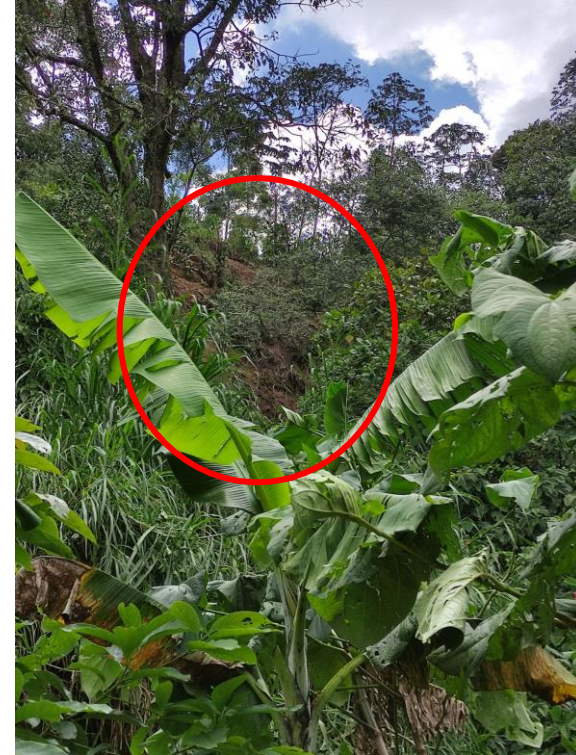
## Quebrada La Chorrera

- Hacia la parte alta de la cuenca de la quebrada se observó deslizamiento superficial de suelo y vegetación.

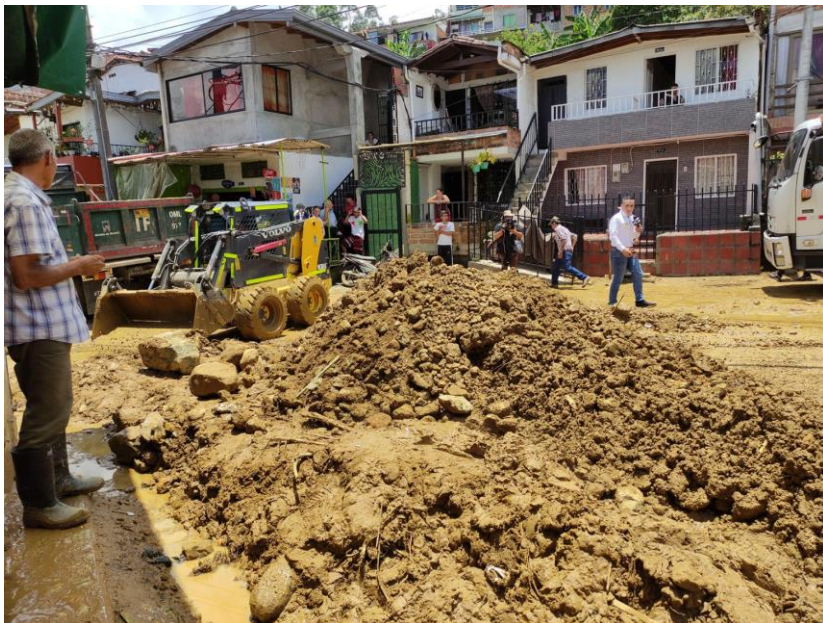
Lodo y escombros sobre la intersección de la Transversal 45 sur con la Carrera 85.

En los dos puntos donde se generaron las avenidas torrenciales las corrientes están en cobertura, sobre las cuales se ubica la carretera. Los box culvert no tuvieron la capacidad suficiente para transportar el caudal generado, además el flujo de lodo obstaculizó el paso de la corriente, por lo que ésta drenó sobre las vías y viviendas.

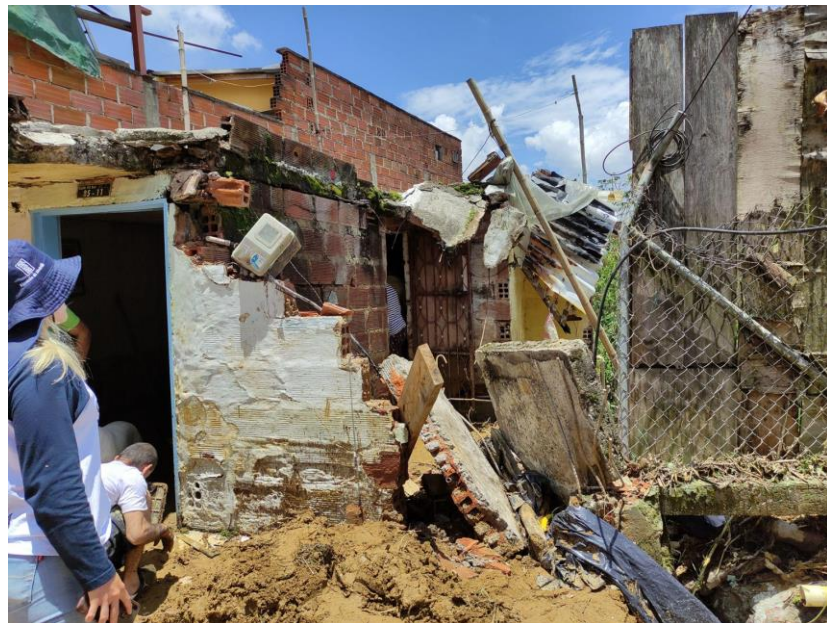
Vivienda totalmente afectada por el caudal y arrastre de material de la quebrada La Chorrera.
