Figura 1. Ubicación del movimiento en masa Las Playas y sensores en tiempo real SIATA.

SIATA apoya el monitoreo al movimiento en masa en el sector Las Playas, corregimiento de San Antonio de Prado, desde la atención de la emergencia presentada el 17 de julio de 2022, asociada a la materialización rápida del movimiento en masa que derivó en la pérdida de vidas humanas, afectaciones en bienes privados y obstrucción de la quebrada Doña María.

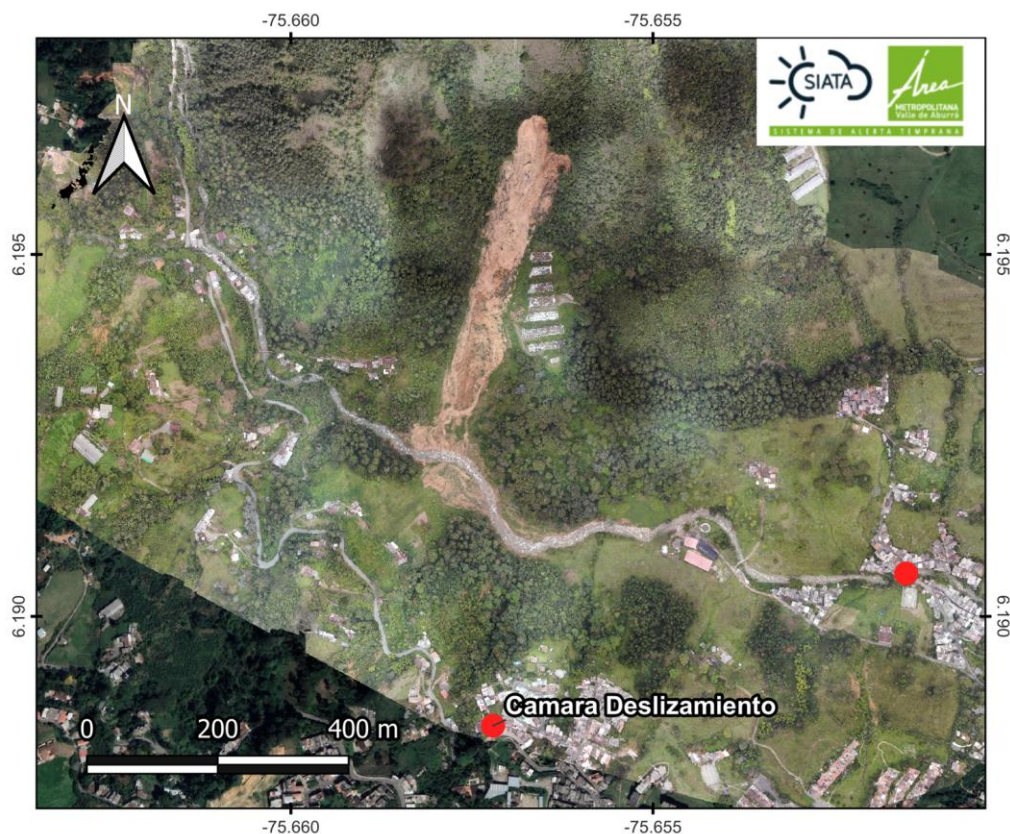
Por las características del sitio y la escala del proceso morfodinámico, el esquema de monitoreo al movimiento en masa se compone de una cámara de monitoreo (Figura 1) y campañas programadas de sobrevuelos de drones. El esquema de monitoreo se complementa con el monitoreo en tiempo real de la quebrada Doña María mediante sensores de nivel y pluviómetros.

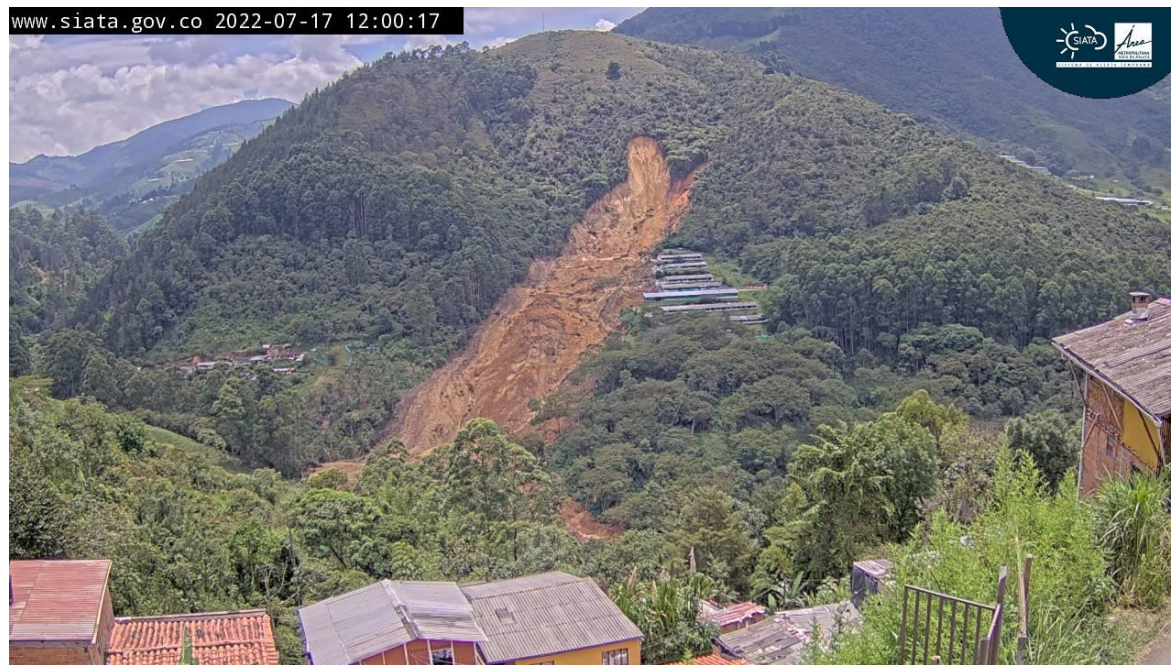
El desprendimiento de la masa de suelo se observó mediante la cámara de monitoreo el día 18 de septiembre de 2022. Mediante el registro de cámaras se observa el proceso de recuperación de la cobertura vegetal en el movimiento en masa (Figuras 4 y 5).

Figura 4. Fotografía de la cámara de monitoreo registrada el 17 de julio de 2022.

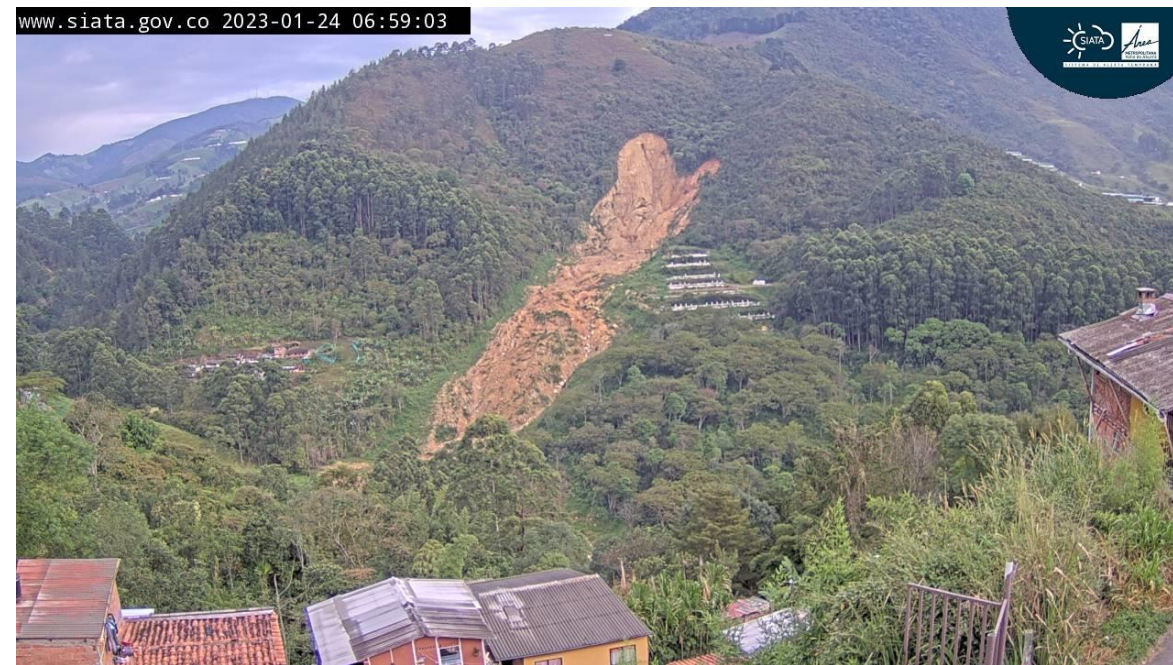
Figura 5. Fotografía de la cámara de monitoreo registrada el 24 de enero de 2023.

Se recomienda continuar el monitoreo del movimiento en masa, con especial interés en la evolución de los procesos de erosión hídricos que ocurran en el cuerpo de este.
