## Asunto: Reporte de seguimiento movimiento en masa Las Playas, corregimiento de San Antonio de Prado - Medellín

### Contexto del reporte

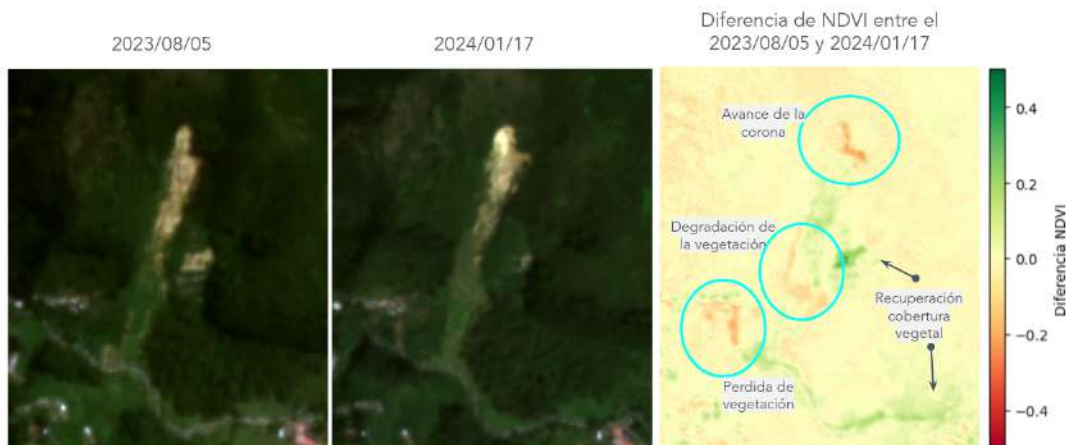
Estos cambios de cobertura vegetal se observan de mejor manera con imágenes satelitales de mayor resolución, como se muestra en la Figura 4.

**Figura 4:** Cambios espaciales de la cobertura vegetal entre las imágenes el 5 de agosto de 2023 y el 17 de enero de 2024. Imágenes satelitales con resolución espacial de 3.7 m.

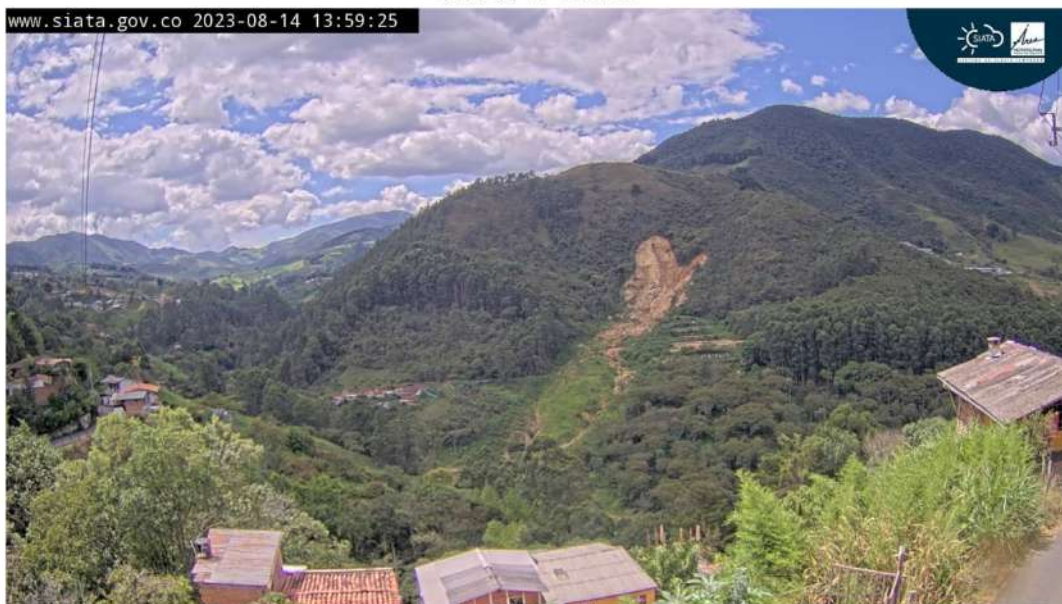
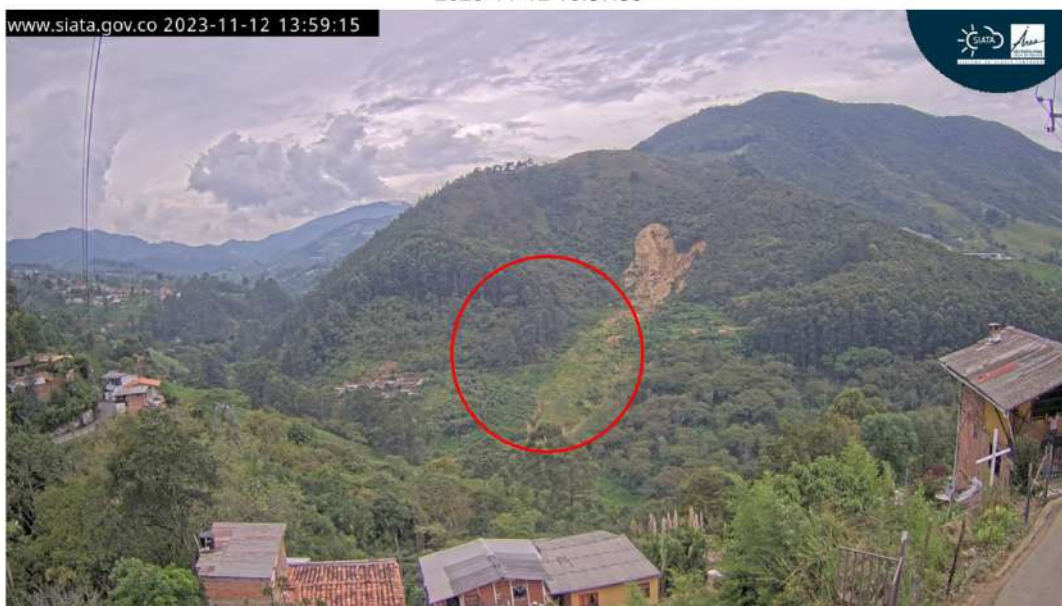
Se precisó a través de la cámara de monitoreo, que la tala de árboles en el flanco occidental del movimiento en masa se presentó en la primera semana de noviembre de 2023. Las acciones de pastoreo se realizan de manera recurrente desde el segundo semestre de 2023 (Figura 5). Las actividades agrícolas que removieron la cobertura vegetal cerca del asentamiento del flanco occidental, se realizaron desde mediados de noviembre de 2023.

**Figura 5:** Fotografías de la cámara de monitoreo de agosto y noviembre de 2023. El círculo rojo indica la zona donde se presentó la tala de árboles en el flanco occidental.

- Adicionalmente, se identificaron procesos de conformación de llenos antrópicos, pastoreo y tala de árboles en los flancos y cuerpo del movimiento en masa, lo cual podría aumentar la susceptibilidad a un evento de reactivación.

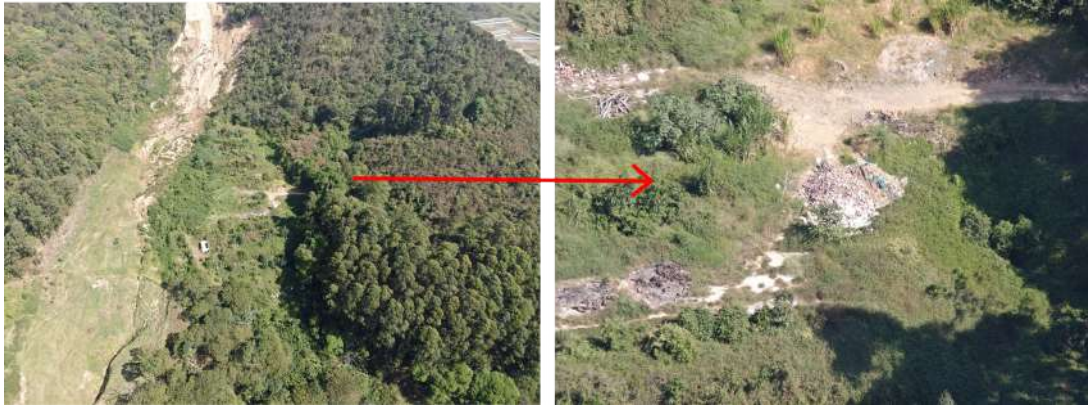
Los hallazgos identificados en estos análisis se validaron con sobrevuelo con dron el día 24 de enero de 2024. La Figura 6 muestra pilas de desechos antrópicos depositados en la zona donde se desmontó la

**Figura 6:** Imagen izquierda ubicación del lugar donde se está conformando el lleno antrópico. Imagen derecha, conformación del lleno antrópico.

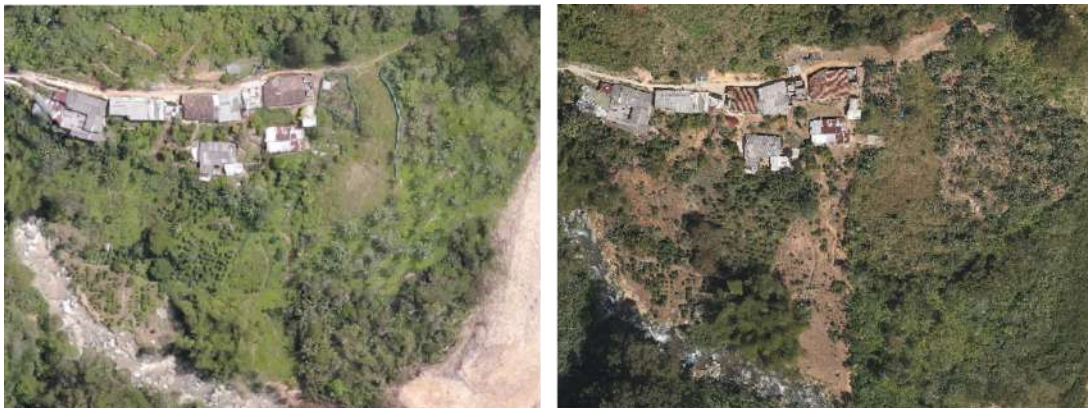
granja avícola. La Figura 7 muestra el cambio en la vegetación en la zona en cota inferior al asentamiento ubicado en el flanco occidental del movimiento en masa. La Figura 8 muestra las grietas en el flanco oriental del movimiento en masa. Adicionalmente, se observaron agrietamientos y surcos por erosión hídrica en la parte alta de la corona, en cotas superiores a la corona. A 150 m al occidente de la corona del movimiento en masa, se identificó lo que aparentemente corresponde a un flujo de escombros (ver Figura 9)

**Figura 7:** Cambio de cobertura entre sobrevuelos de agosto de 2022 y enero de 2024. Esta pérdida de cobertura está asociada a actividades agrícolas desarrolladas desde noviembre de 2023.

- Las zonas agrícolas en cotas inferiores al asentamiento humano en el flanco occidental del movimiento en masa, presentan evidencias de procesos de erosión con la formación de surcos, por las características de estabilidad en la ladera se recomienda evaluar la amenaza por movimientos en masa en esta zona.

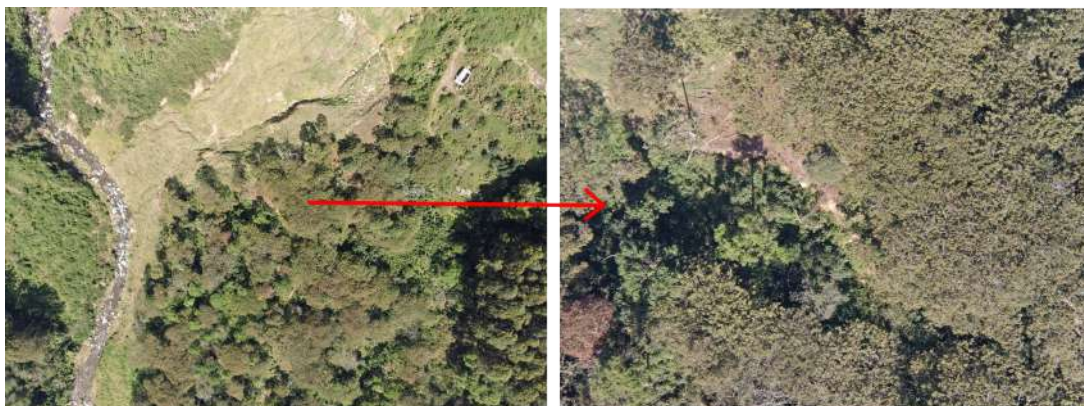
**Figura 8:** Imagen izquierda ubicación de grietas en la parte baja del flanco oriental. Imagen derecha, fotografía de detalle de esta zona.

- Se considera que la parte baja del flanco oriental del movimiento en masa Las Playas, se encuentra inestable. Esto manifestado por las grietas del terreno, las cuales en su mayoría son cubiertas por vegetación arbórea. No se descarta un aumento de velocidad de esta masa inestable que genere afectaciones a la quebrada Doña María y a las poblaciones aguas abajo.

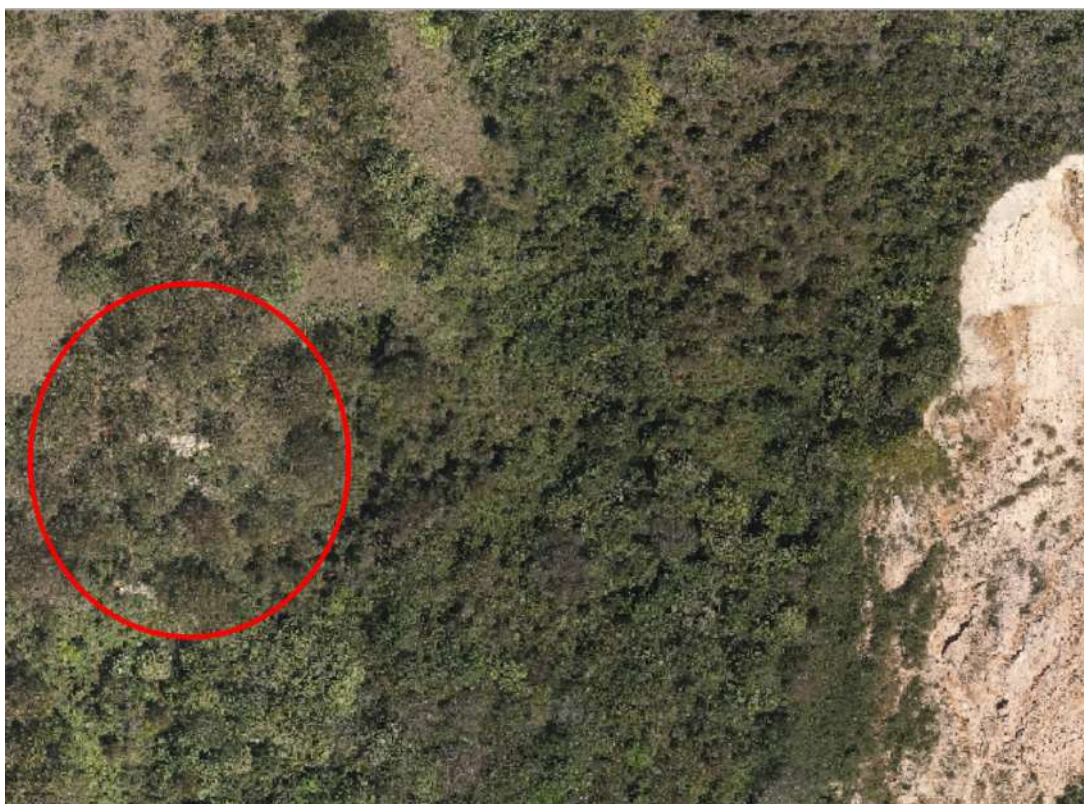
**Figura 9:** Ubicación de los flujos de escombros a 150 m de la corona occidental del movimiento en masa.

- Finalmente, se recomienda continuar el monitoreo a través de cámaras de monitoreo, imágenes satelitales y sobrevuelos con drones. Además se recomienda la realización de visitas de inspección periódicas por parte de las entidades encargadas.
