Medellín, 19 de marzo de 2024

## Asunto: Informe técnico sobre el estado del terreno en el sector de Leoncito, Distrito de Medellín.

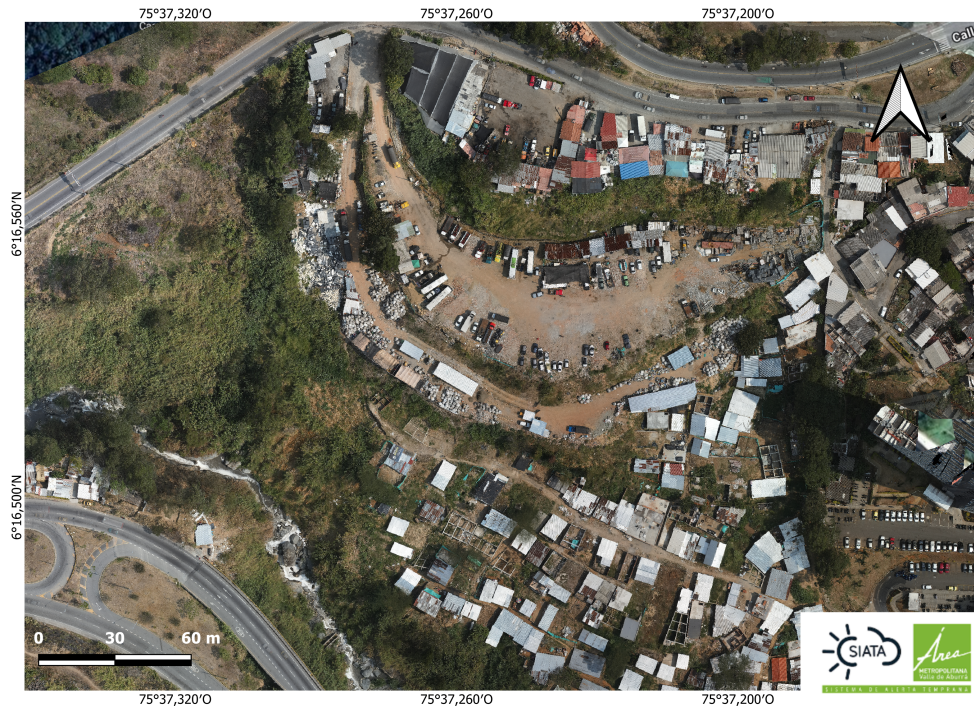
El área de interés, conocida como Leoncito, se sitúa en el municipio de Medellín, sobre la vía Medellín-San Jerónimo. Específicamente, se localiza en el Montallantas El Leoncito, sobre la Calle 63 No.11047, Santa Margarita - Robledo, Medellín, Antioquia. En la Figura 1 se presenta una imagen donde se visualizan las generalidades del sector.

**Figura 1:** Localización y generalidades en el sector Leoncito, Robledo-Medellín.

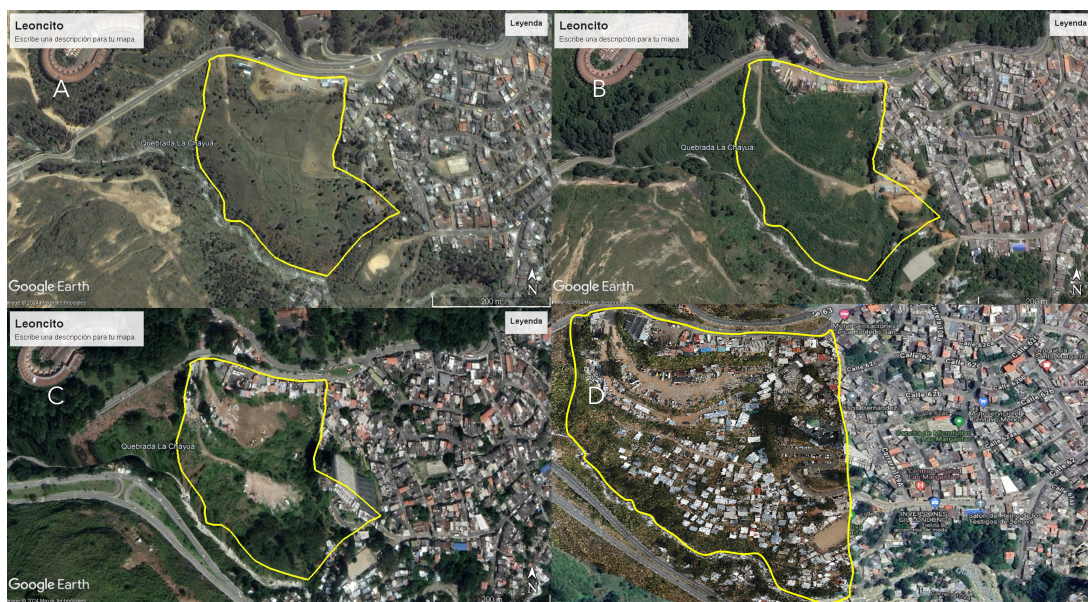
En la Figura 2, se puede apreciar la evolución de la ocupación en este sector debido a factores antropogénicos. Las imágenes A, B y C son fotografías satelitales, mientras que la imagen D corresponde a la información del sobrevuelo realizado con dron. En la imagen A se muestra un área con poca intervención de estructuras y carreteras. En las imágenes B y C, se observa el aumento en la expansión de las vías de acceso hacia la parte baja del sector y un incremento en la ocupación del espacio para estacionamientos. Por último, en la imagen D se evidencia claramente el crecimiento en el uso de espacios no solo para estacionamientos, sino también para la construcción de viviendas.

**Figura 2:** Evolución de la ocupación de suelo en el sector Leoncito. A. Imagen satelital en enero de 2006. B. Imagen satelital en julio de 2013. C. Imagen satelital en marzo de 2022. D. Sobrevuelo realizado en marzo de 2024.

- Aunque en este sector siempre ha existido el uso de suelo para soportar vehículos de carga pesada, la densidad de estructuras que existe en el sector ha aumentado drásticamente desde el año 2022.
- Se considera que la zona es susceptible al desarrollo o activación de un movimiento en masa por factores no naturales. Especialmente en la parte alta de este sector dadas las condiciones de carga y de tipo de suelos.
